東京電力福島第一原子力発電所における  
事故の分析に係る検討会  
第34回会合

議事次第

## 1号機 PCV内部調査（後半）について

# 1号機内部調査動画から得られた情報

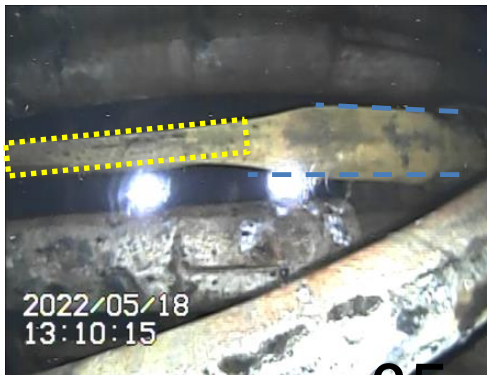
水面より上のRCW配管の状況

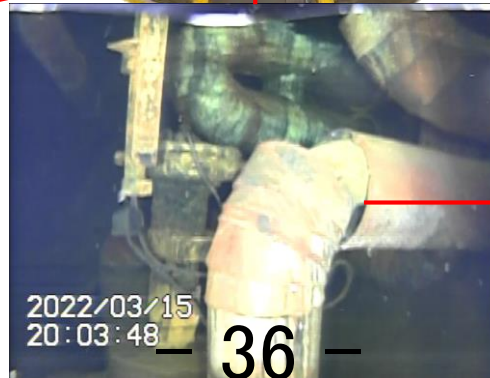
格納容器貫通部付近のRCW配管(水中)

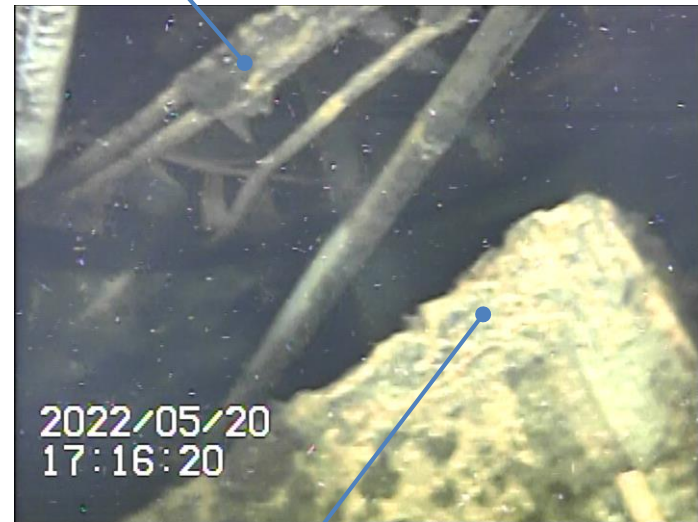
- D/W床面より高い位置（水中及び気中）に構造物に付着する形で堆積物が存在  
→ペDESTAL内から開口部を通じてペDESTAL外へ流出したのではなく、  
上部から落下したものと推定
- CRD交換レイル及びその開口部、ペDESTAL開口部（D/W床面）の周辺は比較的堆積物の量が多い
- D/W床面レベルの堆積物の上に上部から落下してできた堆積物もあると推定 (P25 図③参照)

水中の構造物に付着した堆積物  
(機器ドレンサンプの遮蔽体)
