（別添 6）

#### 4号機原子炉建屋における火災

原子力規制庁原子力規制部

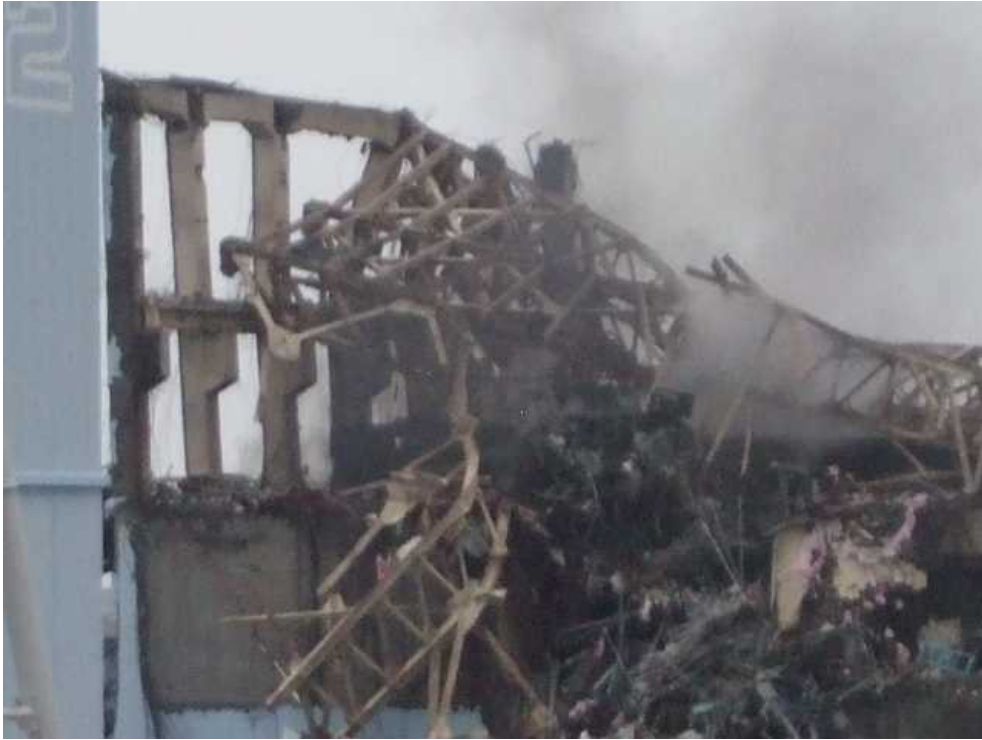
図2 3号機原子炉建屋における煙の発生(2)

3号機原子炉建屋では、2011年3月14日の水素爆発以降、3月21日の15時55分頃にやや灰色がかった煙の発生や、同月23日の16時20分頃に黒煙の発生など火災が確認されている。(図1～3参照)

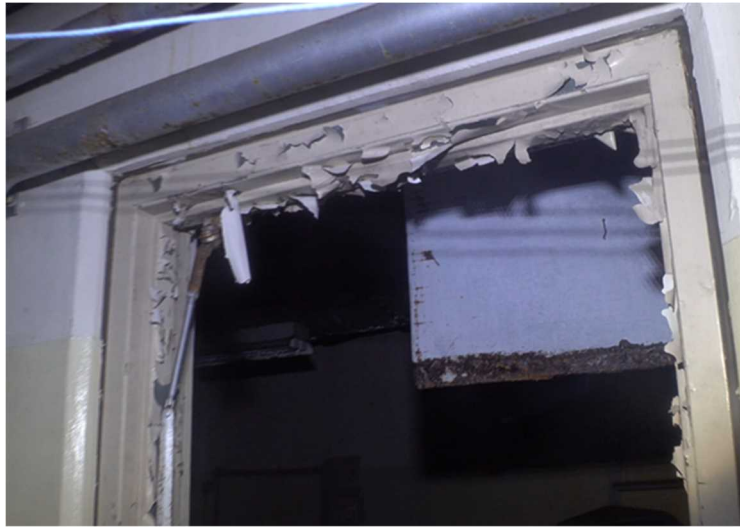
図4 1号機原子炉建屋3階東側の部屋（CRD リペア室）の入口付近の状況  
（ドア枠上部）

部屋の入口について、図 4 に示すように、入口のドア枠は塗装が剥がれているものの形状は維持されていた。また、図 5 に示すように、ドアそのものは部屋の内部に落ちていた。

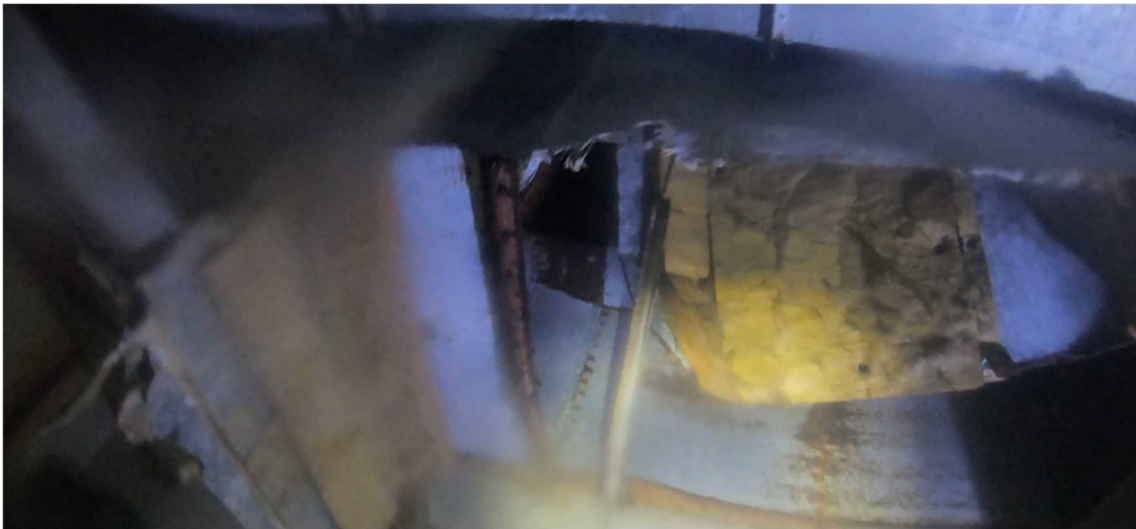
図7 1号機原子炉建屋3階東側の部屋（CRD リペア室）の状況  
（めくれ上がったダクト）

部屋内部の設備について、図 6 及び図 7 に示すように、ダクトは内側から外側に膨らんでいる様子やめくれ上がっている様子が確認されたが、壁から離れている様子や床面に落下している様子は確認されなかった。また、図 8 に示すように、部屋内部の資機材は大規模な損傷や転倒は確認されなかった。

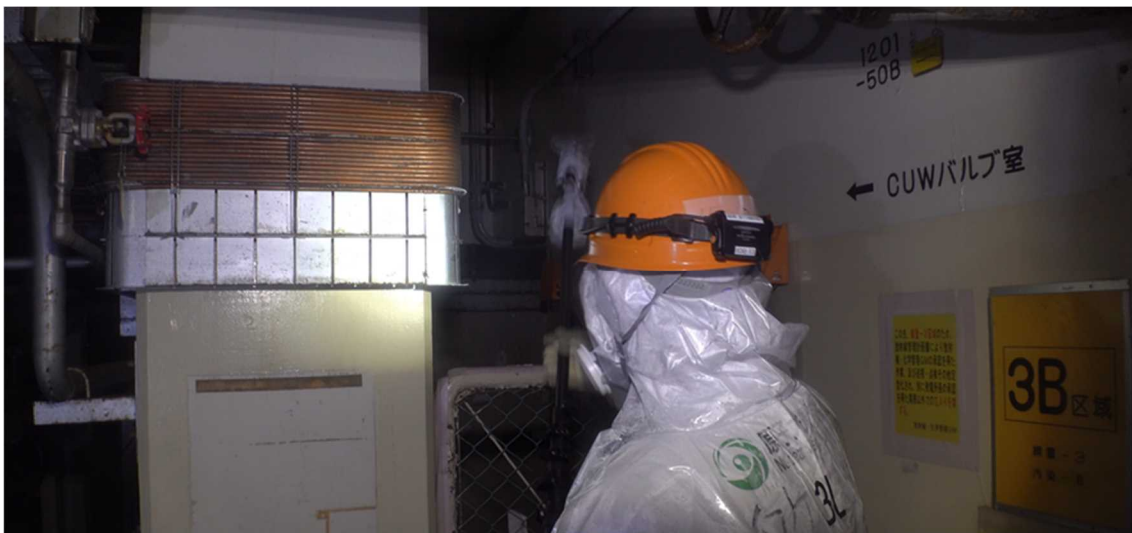
3階フロア北側に位置する原子炉冷却材浄化系（CUW）バルブ室付近（位置は図 17 参照）の線量率を測定したところ、部屋周辺は 3mSv/h 程度、部屋の入口付近は 0.4mSv/h 程度であった（図 18～20）。

図 18 原子炉冷却材浄化系バルブ室付近

図 19 原子炉冷却材浄化系バルブ室付近の線量率

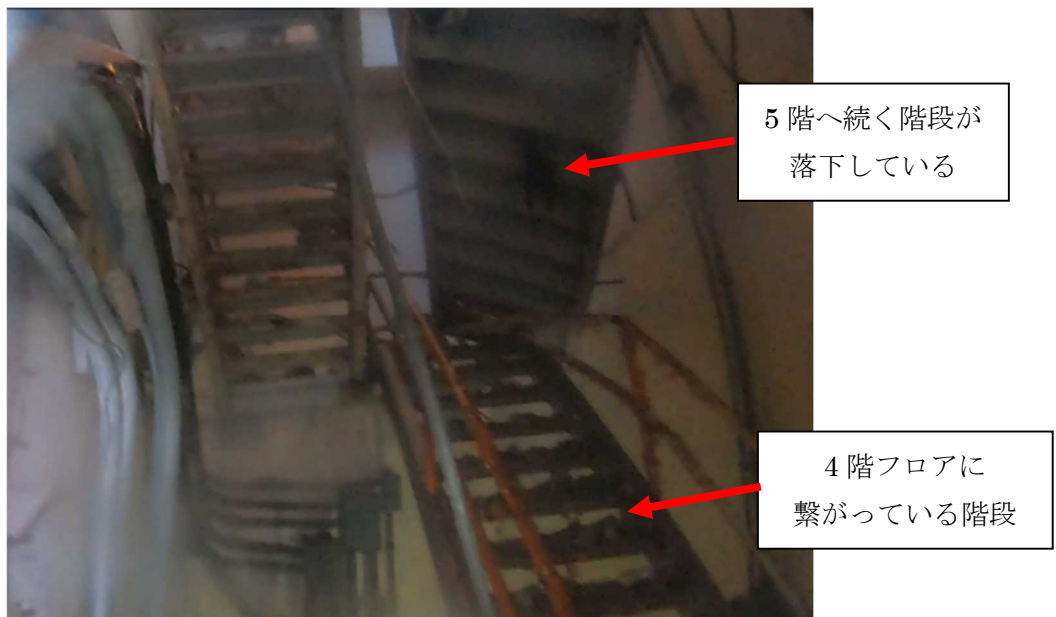
なお、4階から5階に向かう階段は、北西側及び南東側の階段ともに階段が落下しており、5階へのアクセスは不可能な状態であった(図22)。

図 22 4階から5階に向かう階段の状況（北西側）

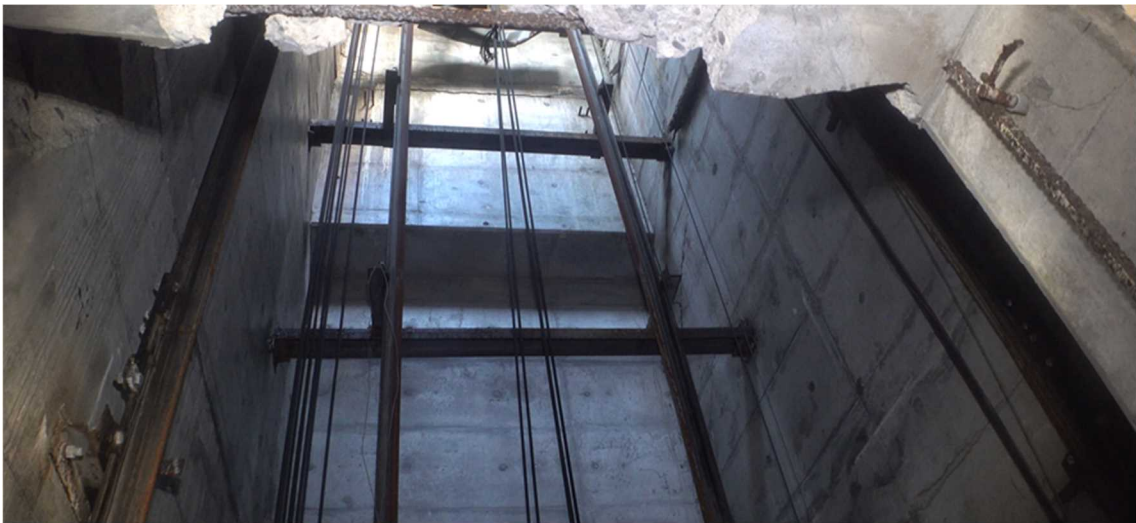
エレベータ室入口付近の線量率は約 10mSv/h であった。また、エレベータ室入口ではコンクリートが消失し鉄筋がむき出しになっている様子が確認されたが、エレベータ室内は大規模な損傷は確認されなかった。(図 24～26)

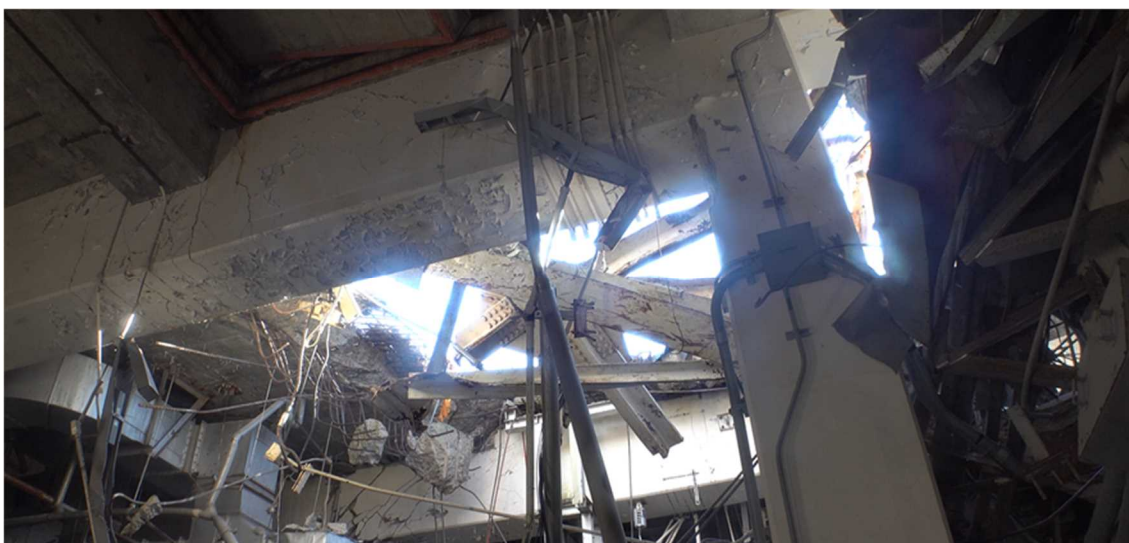
IC 付近の天井は完全に崩落しており、IC 付近には、垂れ下がった鉄筋やコンクリートがれきが多数存在していた。IC には目立った損傷や保温材の剥がれは確認されなかった。（図 28～30）

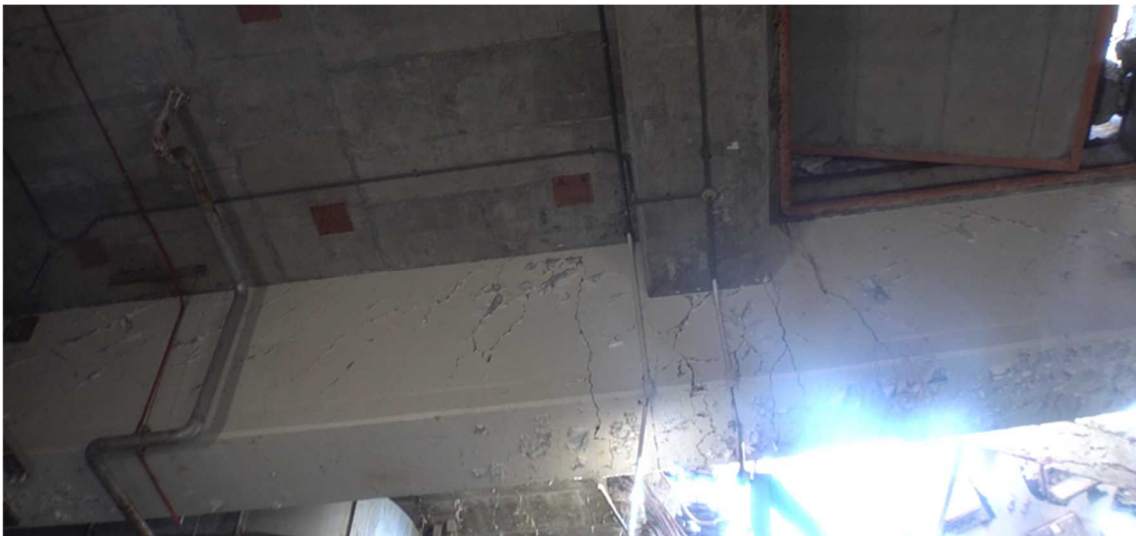
図 34 IC の北側の壁に近い天井付近の梁

天井付近の梁には塗装の剥がれや微細なひび割れが確認されたが、曲げ破壊、

せん断破壊といった大規模な損傷は確認されなかった。(図 34)

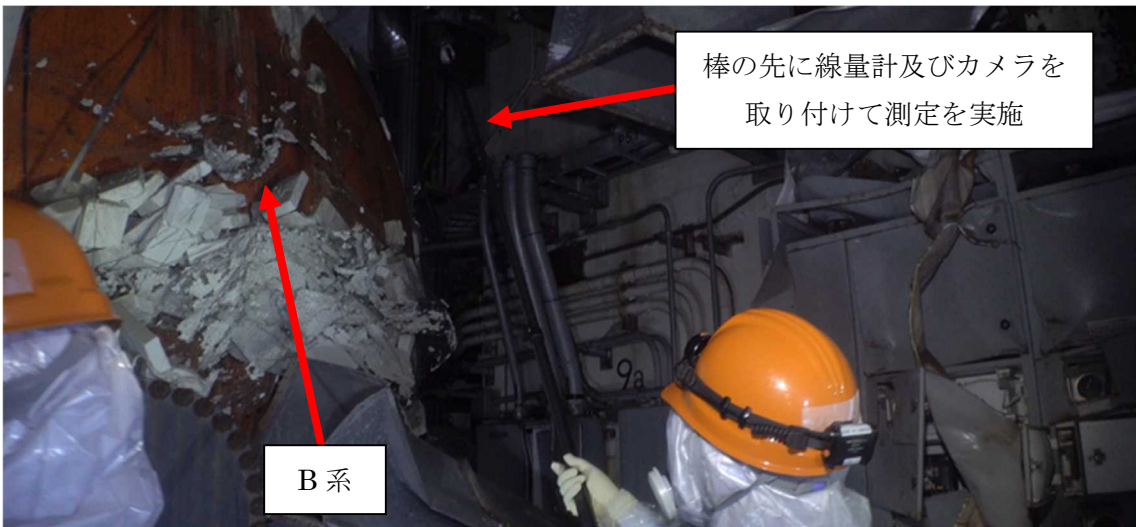
IC の南側は、保温材が剥がれており、剥がれた保温材はほぼ真下に散乱している様子が確認された。(図 40～43)

また、IC の上部付近の線量率は約 6mSv/h であり、周辺の線量率とほぼ同等であった。

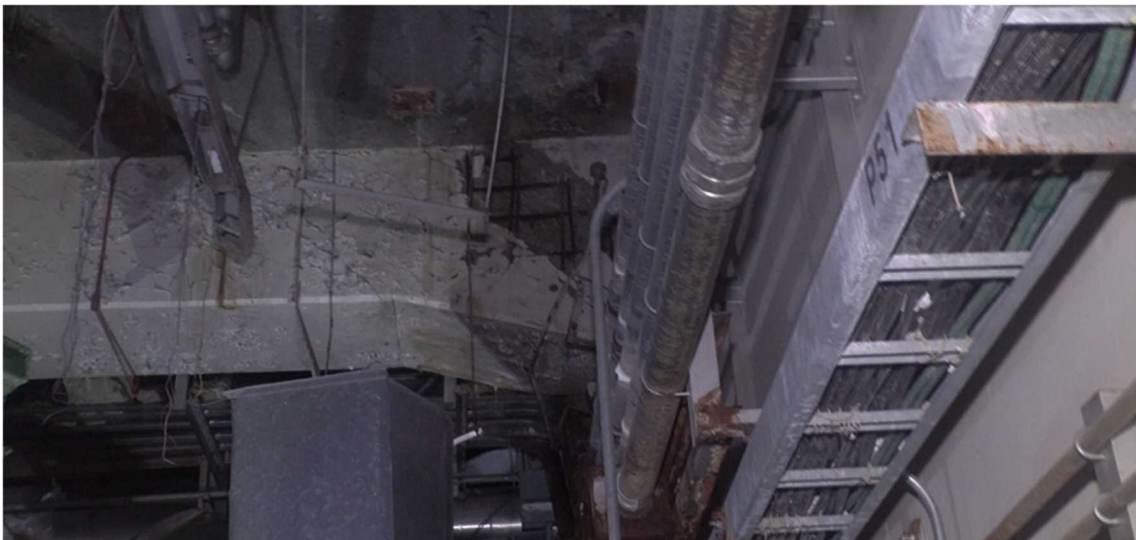
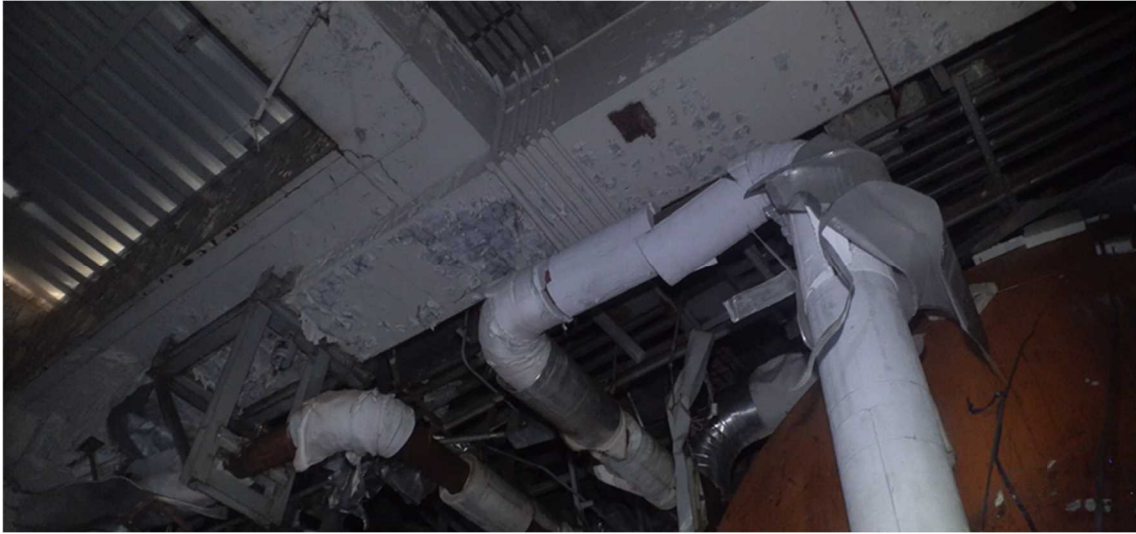
天井付近の梁は、塗装の剥がれや鉄筋がむき出しになっている様子が確認されたが、大規模な損傷は確認されなかった。(図46、47)

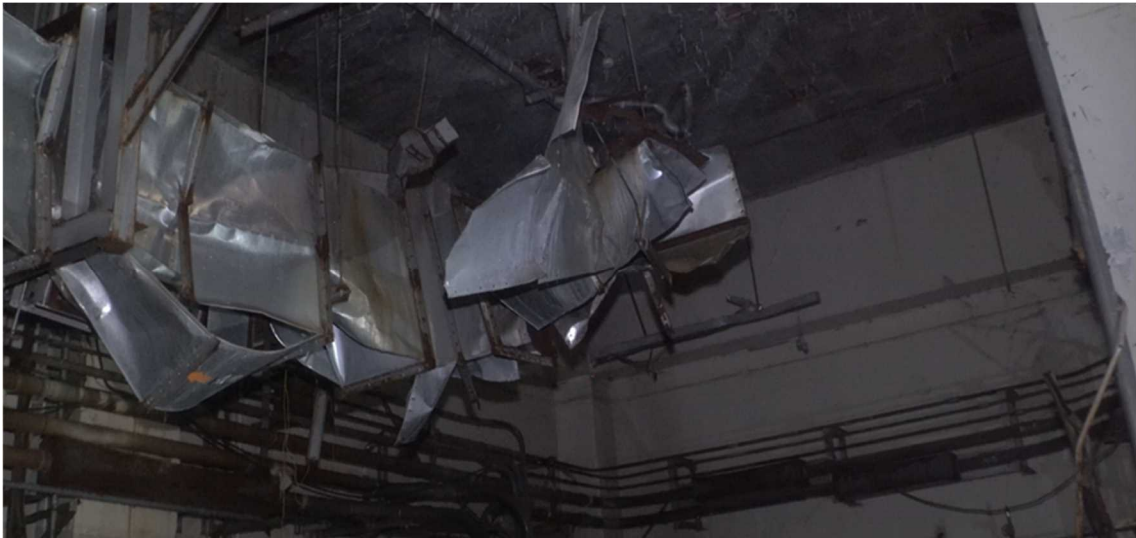
天井付近のダクトは、何らかの外力による変形が確認された。(図 53、54)

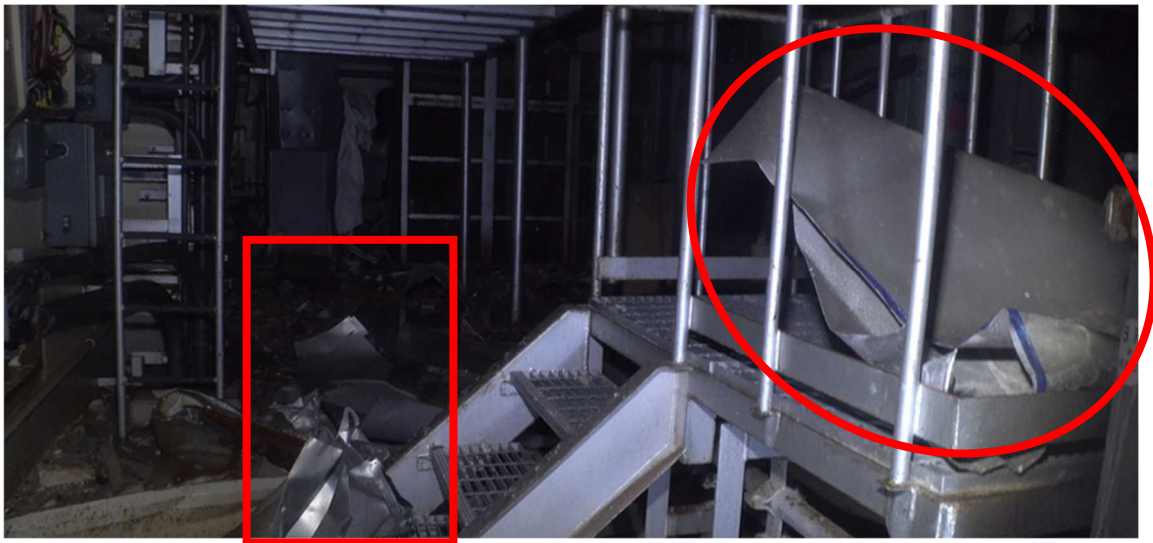
また、一部のダクトはフロアに落下していた。(図 55)

図 55 床面付近に落下したダクト（1号機原子炉建屋4階）

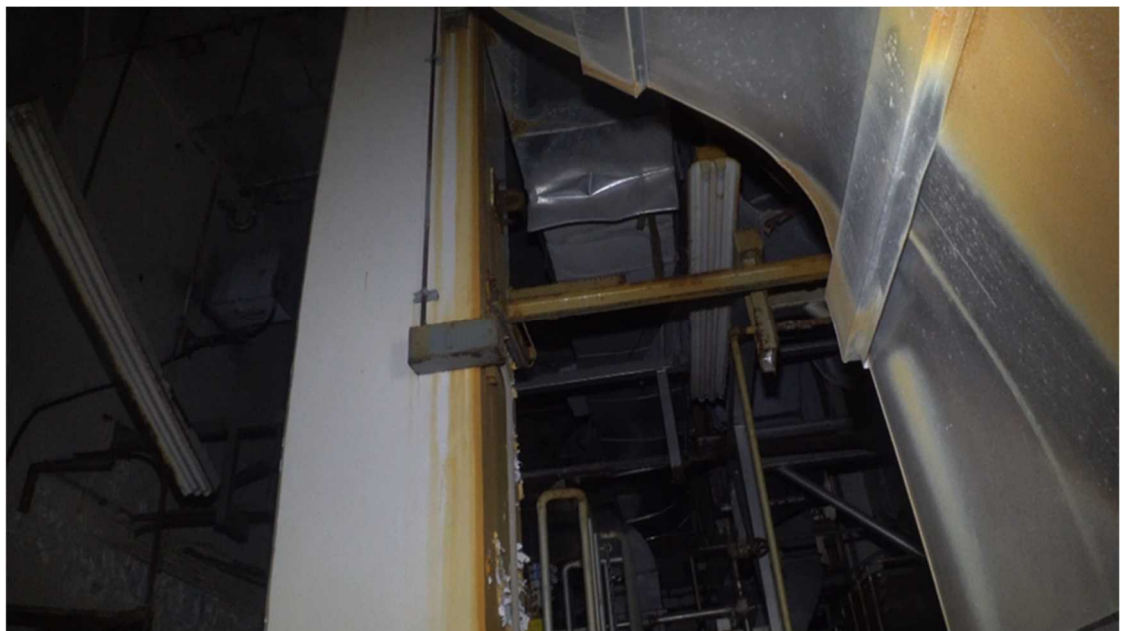
北東側のフロアでは、ダクトが変形している様子が確認されたが、ほう酸水貯蔵タンク（SLC タンク）等、その他の構造物には目立った損傷等は確認されなかった。（図 57～59）

図 58 ダクト（北東側フロア）

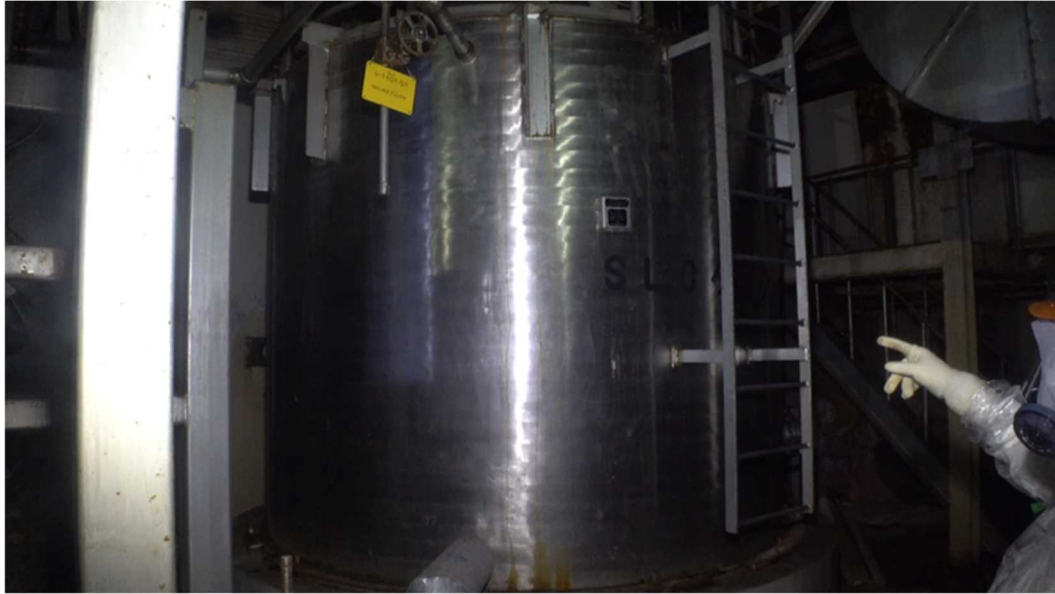
図 59 SLC タンク（北東側フロア）
