東京電力福島第一原子力発電所における
事故の分析に係る検討会
第32回会合

1号機 PCV内部調査（後半）について

東京電力福島第一原子力発電所 1号機PCV内部調査により確認された コンクリートに関する事象の検討

1号機原子炉格納容器内部調査の 整理点等について

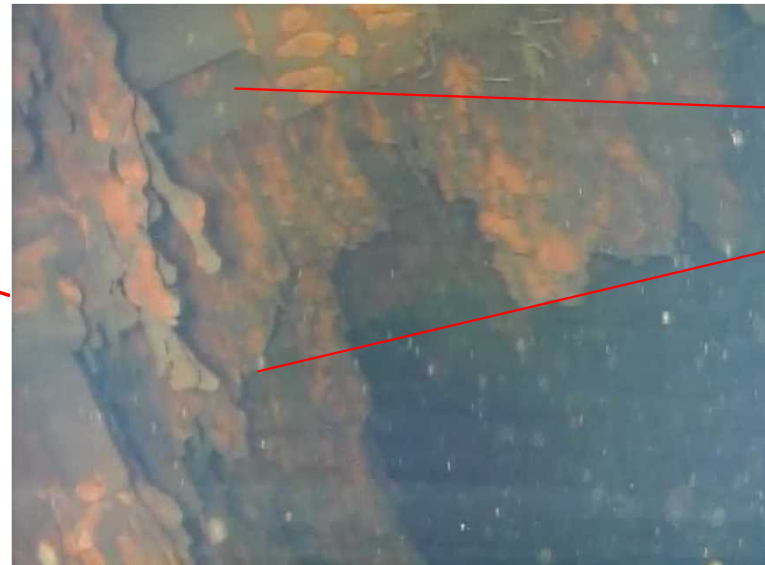
3号機
CRDハウジング
近傍
<カメラ向き
水平>

CRDフランジ

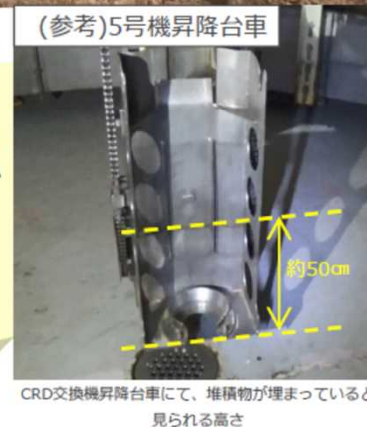
(参考)5号機昇降台車
CRD交換機昇降台車にて、堆積物が埋まっていると見られる高さ
