東京電力福島第一原子力発電所における
事故の分析に係る検討会
第35回会合

議事次第

東京電力福島第一原子力発電所 事故の調査・分析に係る中間取りまとめ

東京電力福島第一原子力発電所における
事故の分析に係る検討会

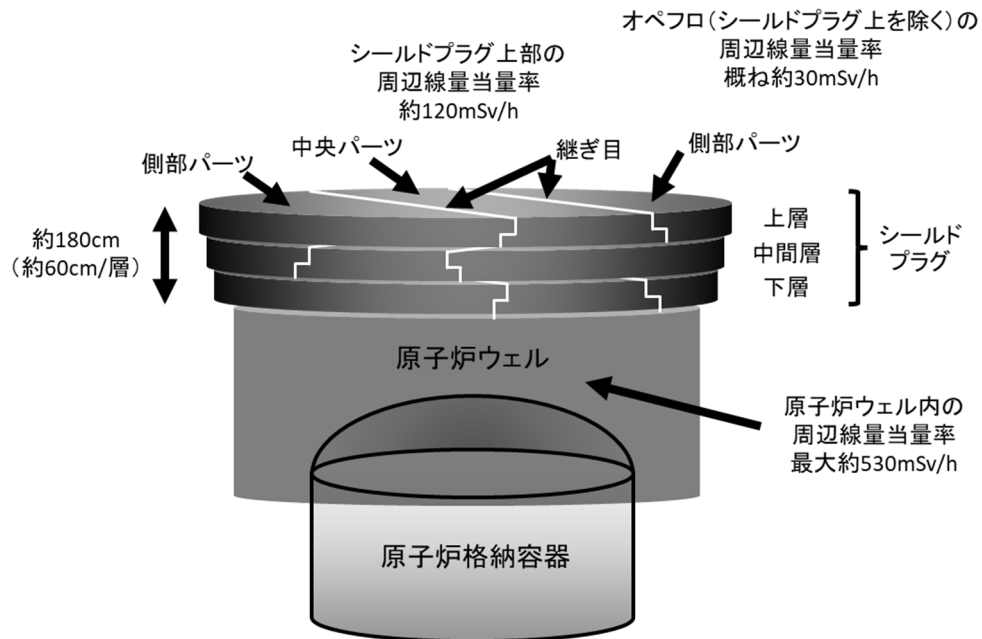
図3 原子炉ウェル付近の構造図

なお、原子炉ウェル内での周辺線量当量率が上記のような強度及び分布となっていることについては、シールドプラグの汚染状況の把握のみならず、原子炉格納容器内の $Cs-137$ の移行挙動を評価する上でも重要な情報であると考えられる。

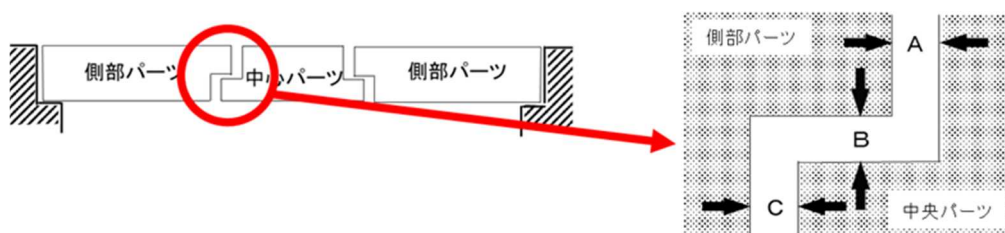
図4 シールドプラグの継ぎ目

シールドプラグの継ぎ目垂直部分(図4のA及びC)は、設計図面上では5mm程度、実際には10mm以上の隙間があるが、継ぎ目水平部分(図4のB)はその構造上十分な隙間が生じにくいと考えられていた。このため、どのような原因で継ぎ目水平部分に隙間が生じるかを検討した。

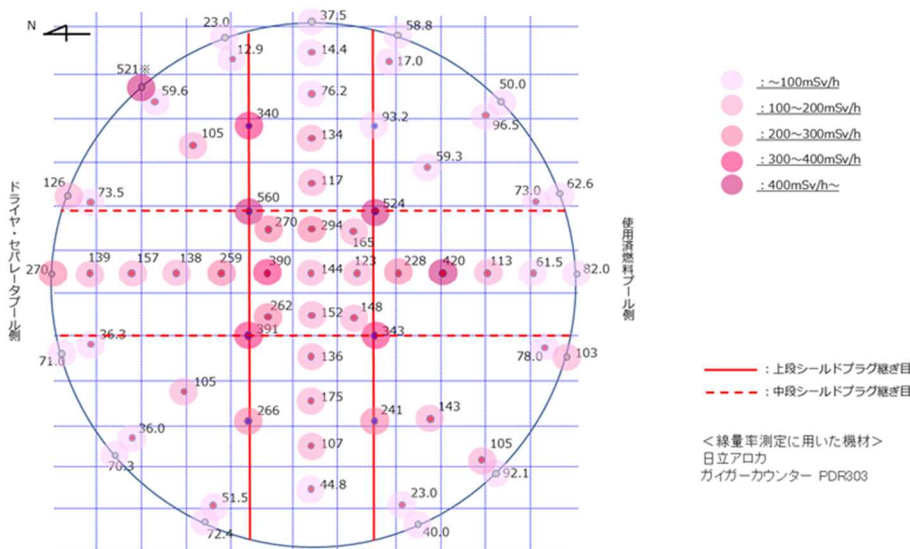
図5 2号機シールドプラグ上層上面の周辺線量当量率⁷

ず、シールドプラグ中央付近の南北に張り出した部分で高かったこととよく整合している。

ただし、この周辺線量当量率の測定結果は、シールドプラグ上層上面の局所的な汚染の影響を受けている可能性が一部で指摘されていることに留意を要する。

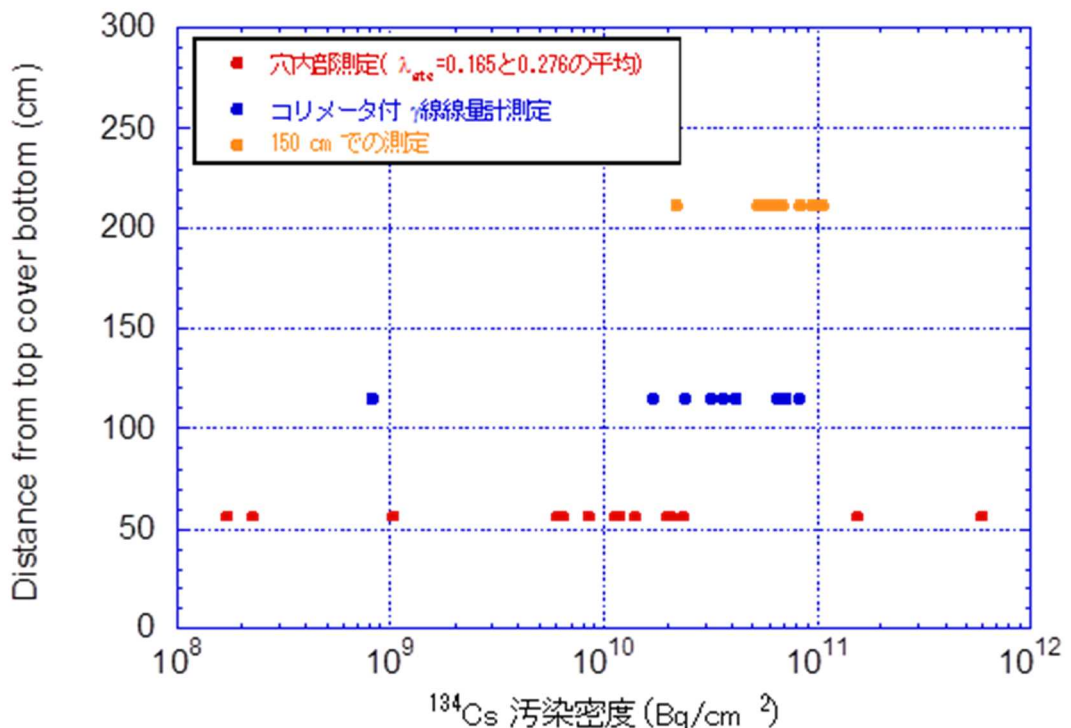
図7 3種類の測定により推定したシールドプラグ上層と中間層の間の汚染密度の比較

150 cm 高さ測定の結果、30.5cm 高さ測定の結果並びに IRID 穴及び新穿孔穴の内部での測定結果を用いたシールドプラグ上層及び中間層の間の汚染密度の推定値は、シールドプラグ上層及び中間層の間からの距離が短いほどばらつきが大きいという整合性のある結果となった (図7参照)。

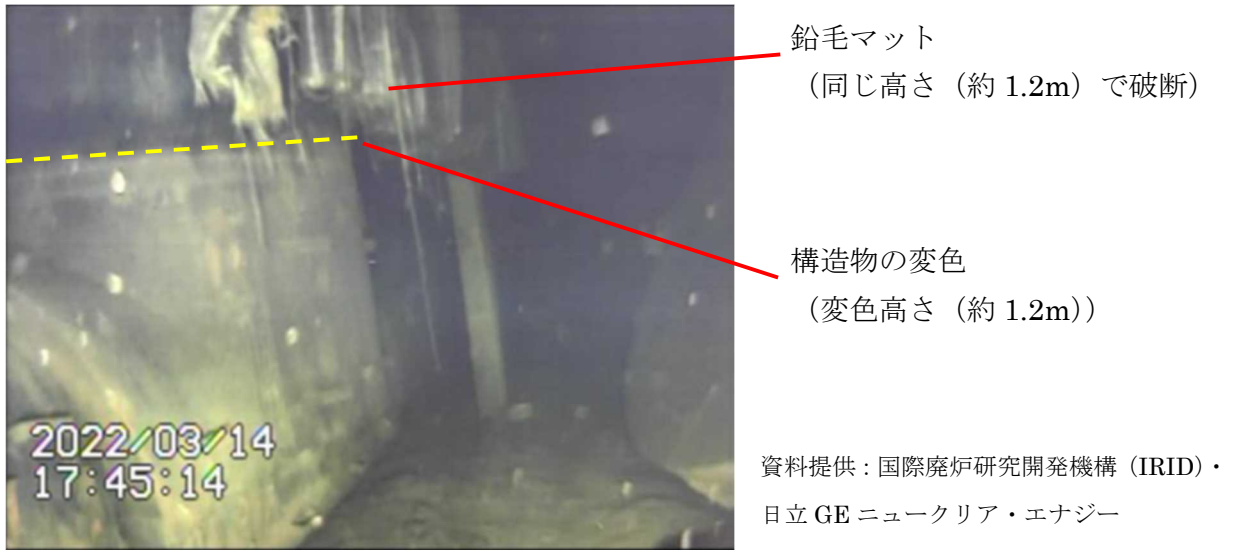
図 10 1号機ペDESTAL外周部（開口部反対側付近）

- ①1号機ペDESTAL開口部付近に、落下した熔融炉心に由来するものである可能性が高い、高さ約1.0m程度のマウンド状のものと東京電力は判定している。
- ②1号機ペDESTAL開口部付近のコンクリートがかなりの範囲にわたって喪失している。一方、コンクリート内部にあった鉄筋部やインナースカートはほぼ原形をとどめて残存している。このような現象は、現時点までのところ2号機及び3号機では確認されていない。
- ③ペDESTAL外周部については、テラス状構造が観測されており、開口部付近では原子炉格納容器底部から1.0～1.1m、開口部の反対側では0.2～0.4m程度の高さとなっている。また、コンクリート破損はテラス状構造以下の部分にのみ生じているように見える。
- ④ごく一部であるがテラス状構造の断面の映像が得られており、気泡を伴う構造が

- ⑤原子炉格納容器最外周部に位置するジェットデフレクターの裏側にも、ペDESTALから到達したと考えられる堆積物が見られるが、ジェットデフレクター自体には大きな損傷などは見られない。見える範囲では原子炉格納容器の内面に大きな損傷はない。
- ⑥ペDESTAL開口部付近では、テラス状構造の下部が空洞であることが確認されているが、開口部から離れた場所ではどうなっているのかは、現段階では不明である。また、ペDESTAL開口部前面の構造物が少ない場所では、テラス状構造が原子炉格納容器床面に落下している。
- ⑦テラス状構造下部に位置する配管等の金属構造物は概ね維持されているように見える。ただし、開口部付近の RCW（原子炉冷却系）配管はももとの位置には存在せず、その行方も確認できていない¹⁰。
- ⑧テラス状構造の位置で鉛遮蔽体（鉛毛マット）が溶けて落下しているように見受けられる。テラス状構造の上部では鉛遮蔽体（鉛毛マット）の被覆材料（グラスファイバーとのこと）は維持されているように見え、著しい高温の影響はほぼテラス状構造付近に限られているように見える。なお、東京電力は、ペDESTAL開口部の反対側に位置する場所でも、鉛遮蔽体が開口部付近とほぼ同じ高さ以下で喪失していることを確認し、その原因としては水化学的反応の可能性を示唆している。
- ⑨ペDESTAL開口部、1.4m 高さの位置にバブル形状のものが見られるが、その下部には空間があることが判明している。ただし、バブル状部分の裏面がどのようになっているかの情報は得られていない。
- ⑩ペDESTAL外周部の原子炉格納容器床面のデブリなどの堆積状況は不明確だが、一部に半球状のものが撮影されている。（具体的にどのようなものかは現段階では判明していない。）

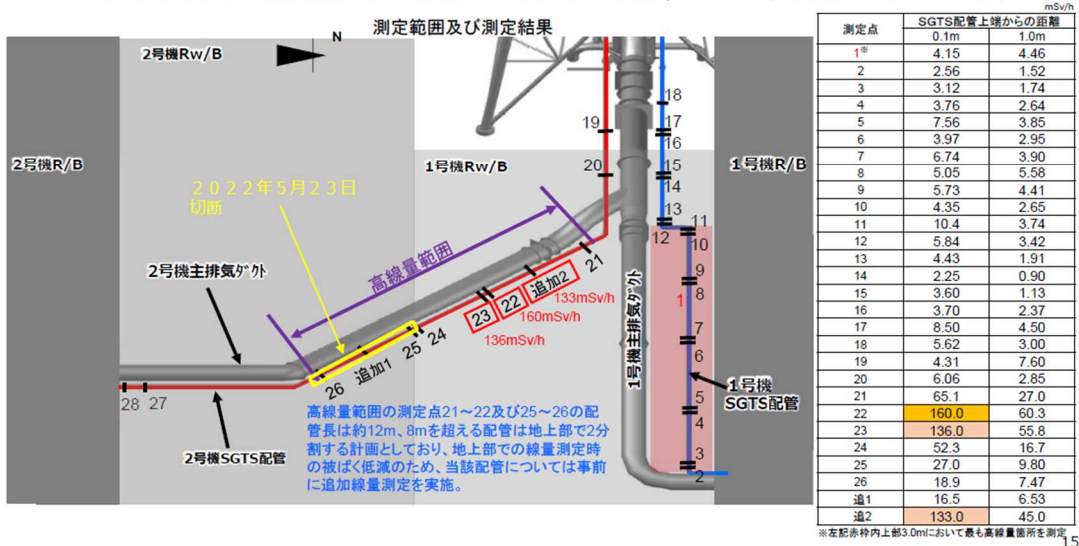
図1 配管切断箇所の放射線量率測定（測定結果）

- ・下記に示す通り、配管線量率は2号機側が高く1号機側は低い結果となった。（昨年と同傾向）
- ・これらは、ベント流速が速かった1号機配管より2号機は原子炉建屋内のSGTS系機器（フィルタ、ラプチャーディスク等）が抵抗となり流速が抑えられ滞留したものと推測している。
- ・なお、2号機配管で高線量が確認された範囲（測定点21～26）の配管位置関係は、屋外配管のハイポイント（測定点20）より約1.2m低く、2号機R/Bからは水平位置となっている。

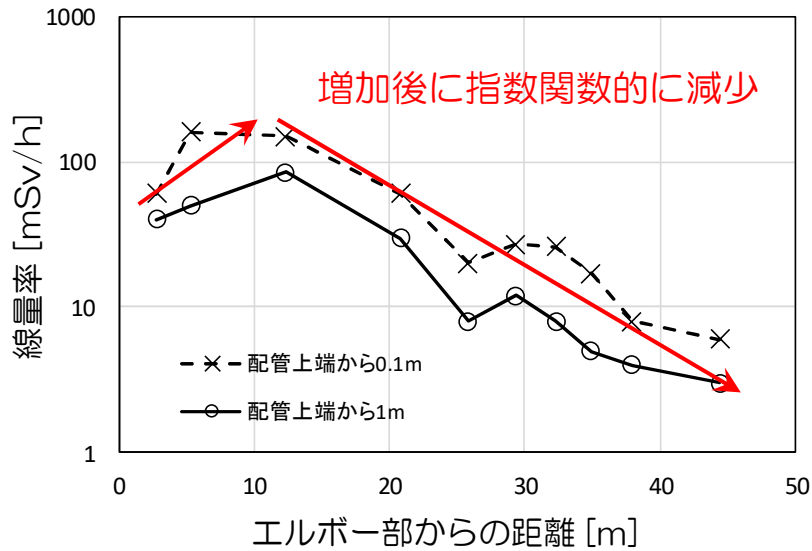
図9 2号機 SGTS 水平配管部の線量分布
 参考文献[6]に記載の測定データから作成

②の2号機 SGTS の水平配管部に関しては、配管が垂直方向から水平方向となって以降の配管部で高線量が観測され、RELAP5解析ではその場所で凝縮水が残留しており、高汚染位置との一致が見られる。図9に示すように、線量の測定値は垂直方向から水平方向へと変わるエルボー部から下流方向へ進むと指数関数的に減衰する結果となり、建屋の手前で低線量となっている。それに対し、RELAP5解析の凝縮水の残留量の分布として液相の体積率とエルボー部からの距離との関係を図10に示すが、エルボー部から離れることで凝縮水が増える結果となっており、線量の分布とは異なっている。これは凝縮水の多寡と線量値とが対応しないことを示している。

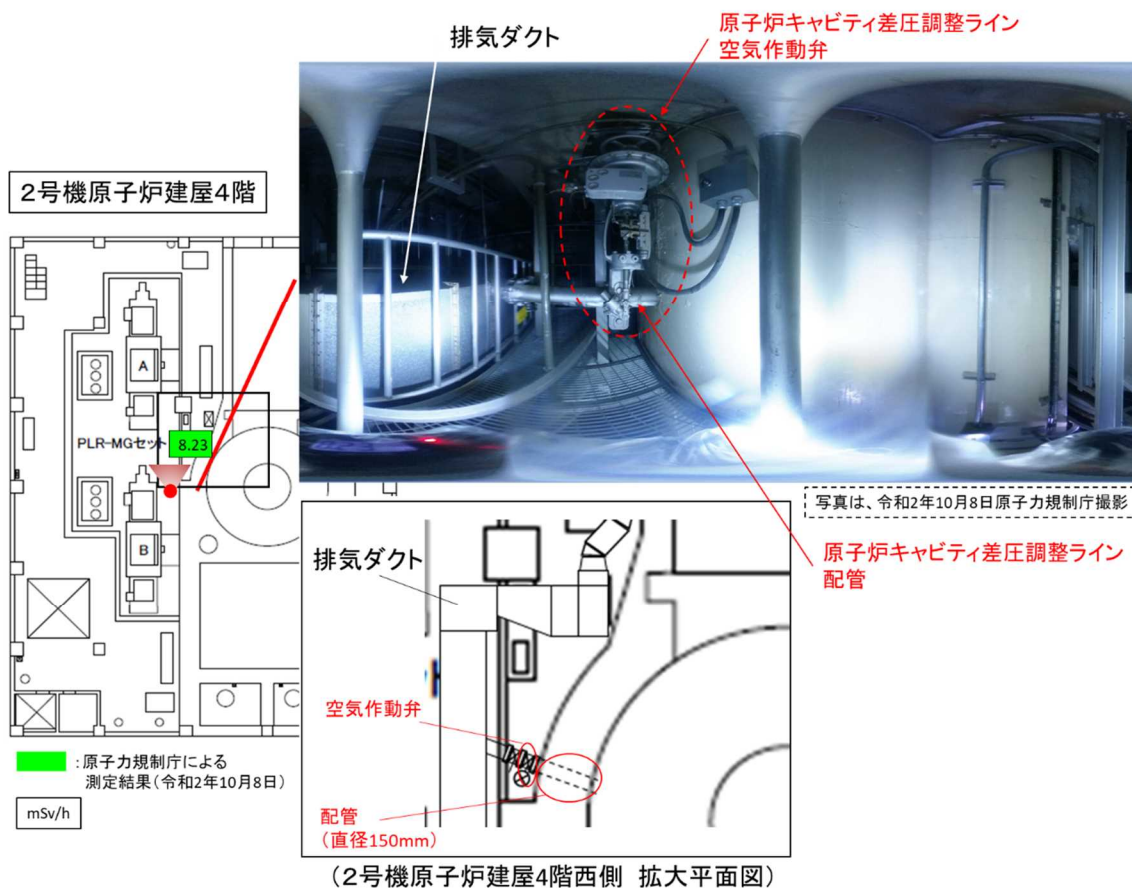
図2 2号機原子炉建屋4階西側フロアの原子炉キャビティ差圧調整ラインの設置状況

2号機原子炉建屋4階西側フロアの原子炉キャビティ差圧調整ライン及び空気作動弁の設置状況等は図2のとおり。

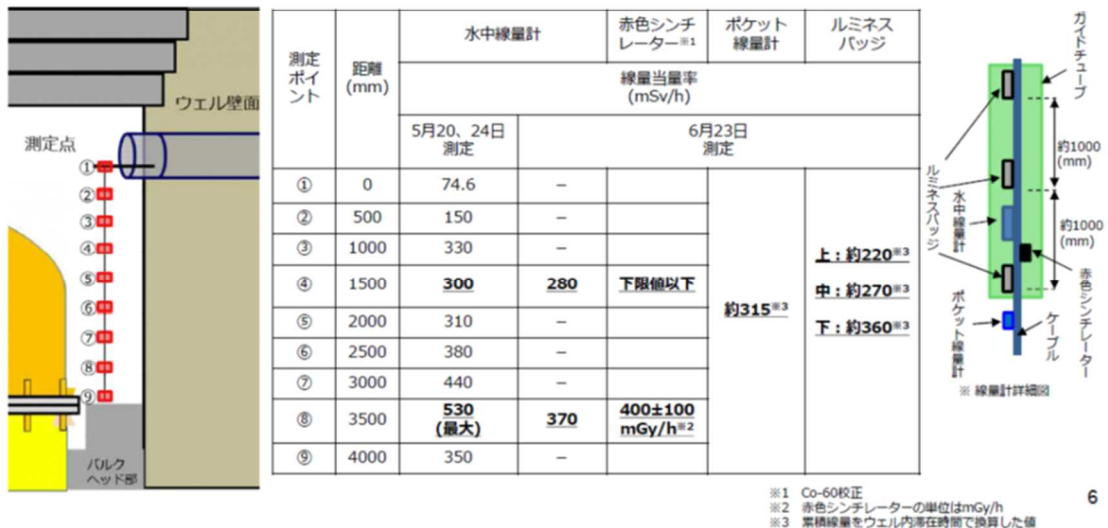
図3 2号機原子炉ウエル調査結果（線量測定結果）

- 水中線量計で測定したウエル内の線量については、最大で530mSv/hであった。
- ポケット線量計およびルミネスバッジは、累積線量をウエル内滞在時間で換算した値であるため、参考値ではあるが、概ね水中線量計と同等の値であることを確認した。なお、赤色シンチレーターの測定値についても、コバルト60で校正しているため、参考値ではあるが、概ね水中線量計と同等の値であることを確認した。
- ウエル内の線量はウエル上部（測定点①）からウエル床面（測定点⑨）に向かって徐々に高くなる傾向であった。

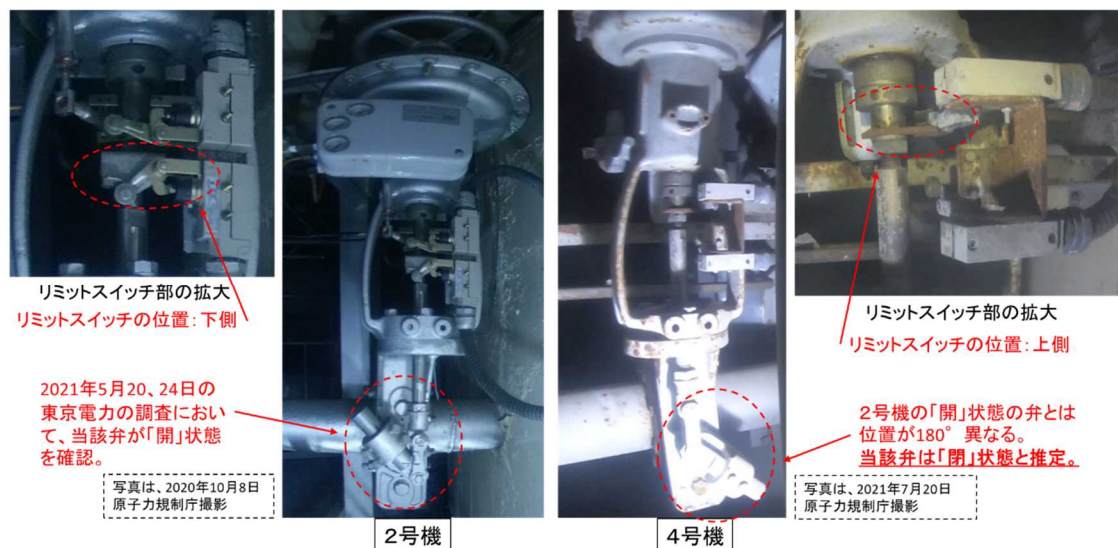
図4 2号機及び4号機西側原子炉キャビティ差圧調整ライン
空気作動弁調査(外観調査)

開状態、4号機西側原子炉キャビティ差圧調整ラインの空気作動弁は閉状態であると判断した。(図4参照)

また、2号機西側原子炉キャビティ差圧調整ラインの空気作動弁付近の空間線量は約8mSv/h⁹であった。

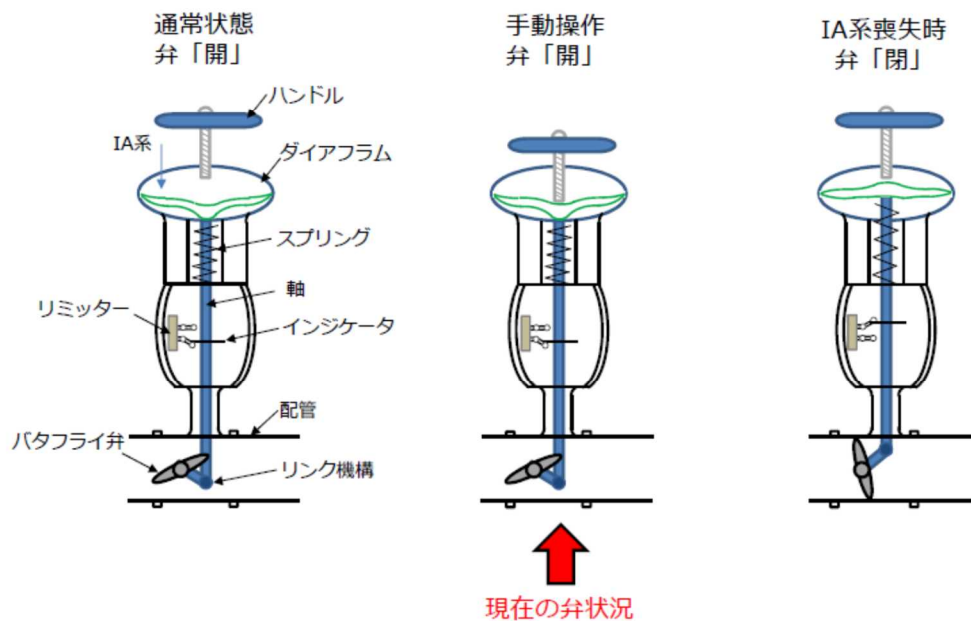
図5 2号機西側原子炉キャビティ差圧調整ライン空気作動弁の状態 (イメージ図)

これらの調査結果から、2号機原子炉キャビティ差圧調整ラインの空気作動弁は、事故時にいつのタイミングで開状態に操作されたのかは不明であるが、原子炉キャビティ差圧調整ラインの線量率は、2号機原子炉建屋4階西側エリアのものよりも高く、ダクトの腐食等の劣化の状態も踏まえると、放射性物質を含む水蒸気が流れたものの、その量は限られたものであることを示唆している。ただし、2号機原子炉ウエルの空間線量は、1号機に比べても低く、2号機原子炉建屋5階のオペフロの高い空間線量率に寄与したとは考えにくい。

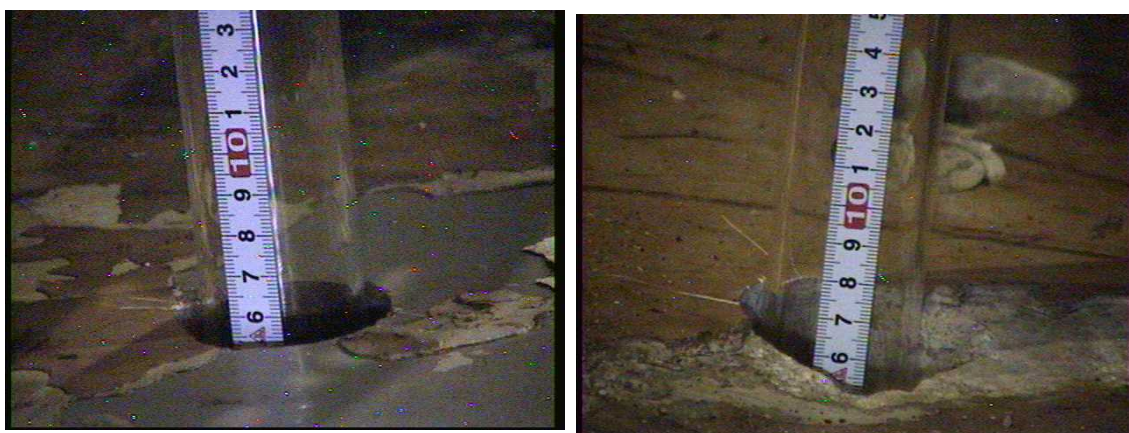
穴内部の砂状物質除去後に図 7 に示す測定用アクリル製治具がどこまで挿入できるについての調査が、東京電力により行われた。図 7 によると、中央では 6 cm、東側では 6.5 cm¹まで挿入できていることが確認できる。7 cm まで挿入できないのは、「コアを折って回収したと聞いている」という東京電力の情報から、底面のコンクリートが平坦でなく、一部高い箇所があるためと考えられる。

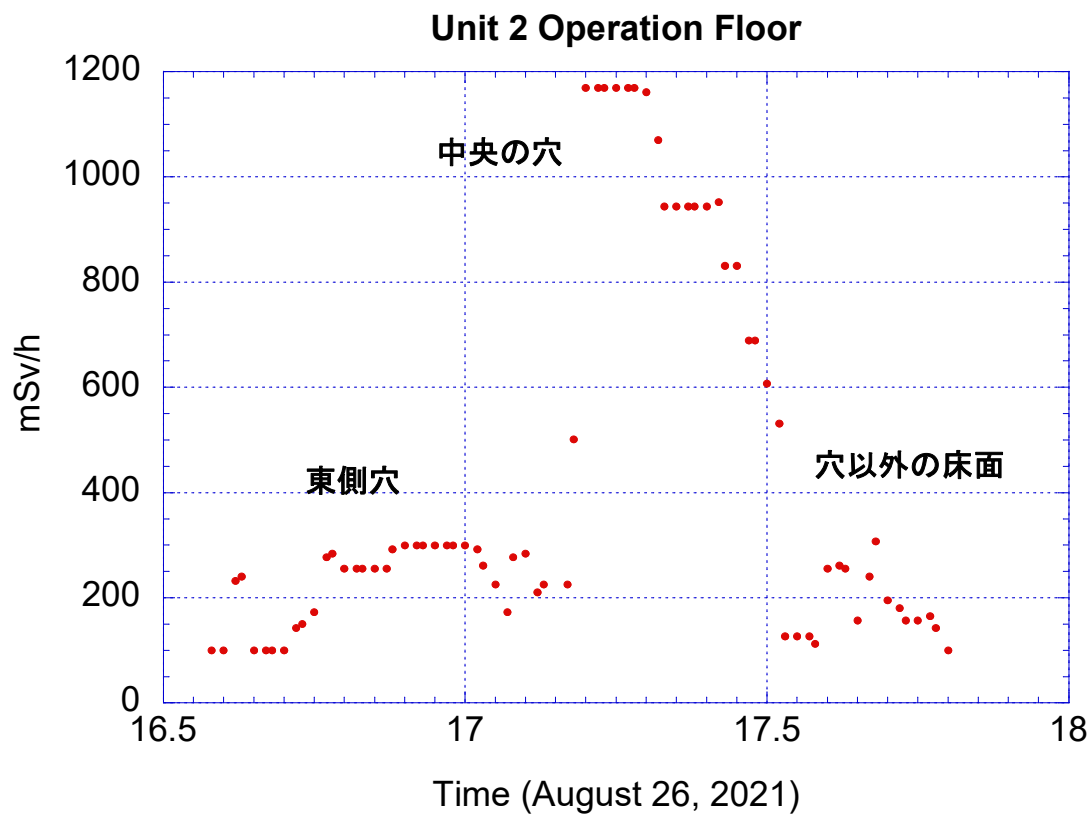
図 8 AT2533 線量計の時系列測定結果

東側穴では、床から 7 cm 及び 6 cm での周辺線量当量率が 5 cm での周辺線量当量率より若干低くなった。コア採取の際に残ったコンクリートが穴の底面近くで遮蔽の役割をした可能性が考えられる。²

² IRID が採取したコンクリートの下部は斜めに欠けている部分があり、これに対応したコンクリートが残っていた可能性がある。最初の挿入テストで 6.5 cm まで挿入だったが、測定時には 7 cm まで挿入出来たことからコンクリートの一部が底面に残っている可能性がある。

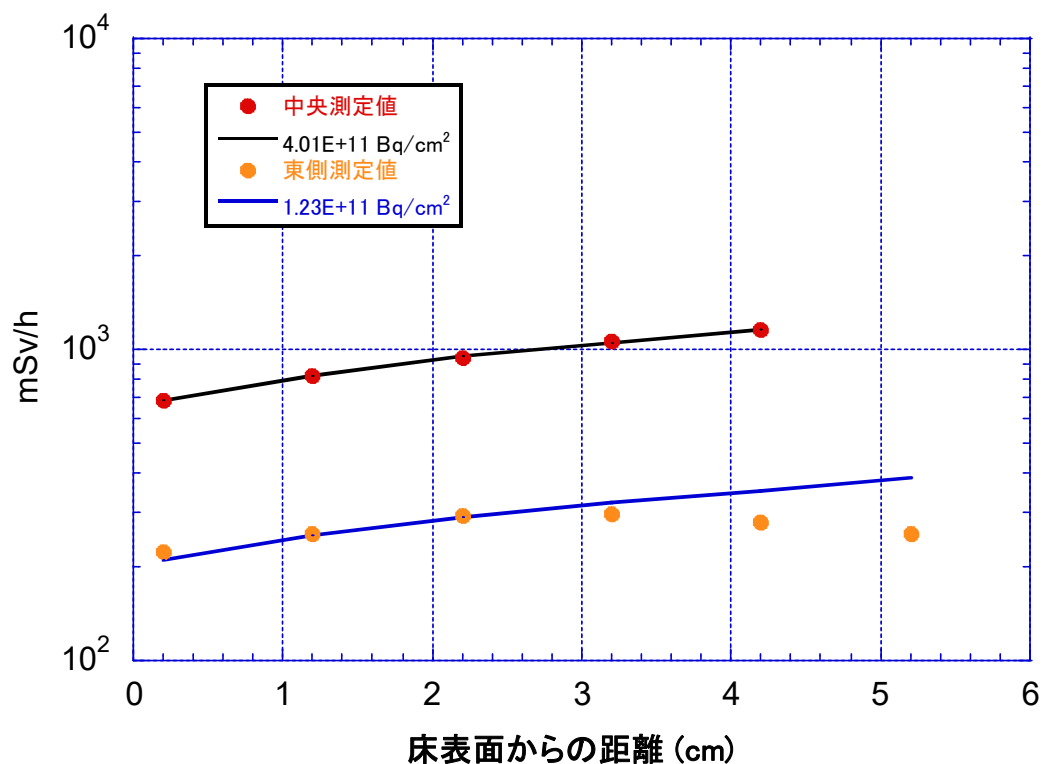
図 10 測定値と計算値の比較

中央の穴では、シールドプラグ内部及び上部の周辺線量当量率が予想していたよりも高かったが、穴内部の線量率変化は計算で推定したものとよく対応していた。東側の穴では、一番深い位置である 7 cm 及び 6 cm まで挿入した時の結果が若干低かったが全体的には計算による線量率変化と対応していた。測定値から推定した中央の穴下部の半径 1 m 領域の汚染密度は、東側穴内下部より約 3 倍高かったが、3 号機の測定で見られた隙間の汚染密度のばらつきと同程度であり、汚染密度のばらつきを反映したものと考えられる。

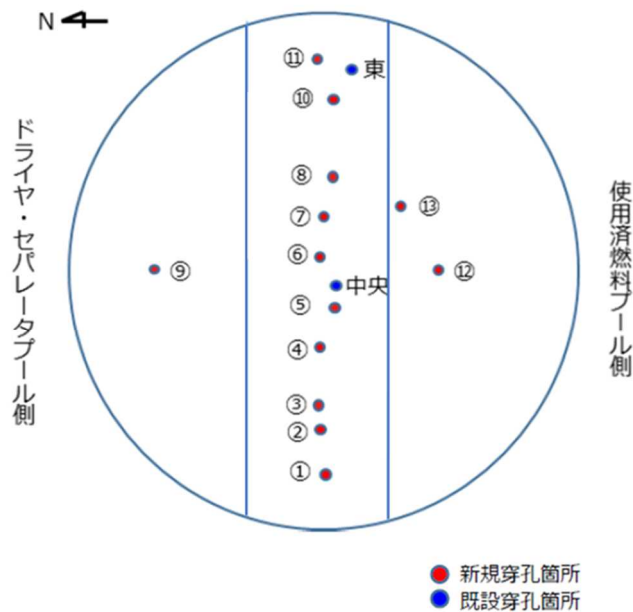
図3 東京電力による穿孔箇所（13箇所）

種々の検討の結果、最終的には図3に示す13か所を穿孔することになった。

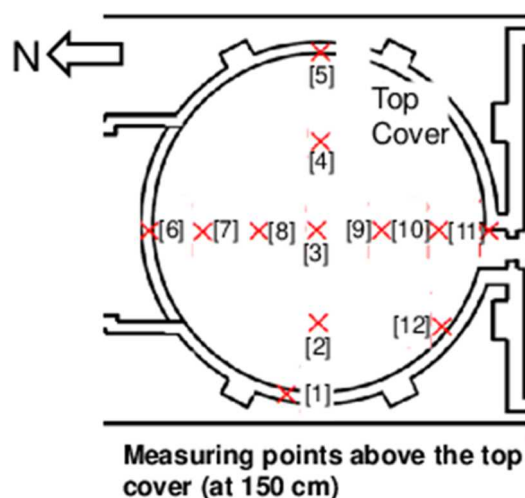
リメータ付きγ線線量計による測定値を用いて推定したシールドプラグ上層と中間層の間のCs-137汚染密度を再評価した。床面から150 cm高さでのシールドプラグ上層と中間層の間のCs-137:1 Bq/cm²当たりの周辺線量率は7.82E-07 μSv/h per Bq/cm²、シールドプラグ上層と中間層の間のCs-137:1 Bq/cm²当たりのコリメータ付きγ線線量計の線量率は1.67E-07 μSv/h per Bq/cm²となった。この換算係数を使って再評価した結果を図16と図17に示す。150 cm位置での測定結果から求めた汚染密度の平均値を用いると、シールドプラグ上層と中間層の間全体では、84 PBqに相当する。

図16 床面から150 cm高さでの周辺線量当量率を用いて推定したシールドプラグ上層と中間層の間の汚染密度

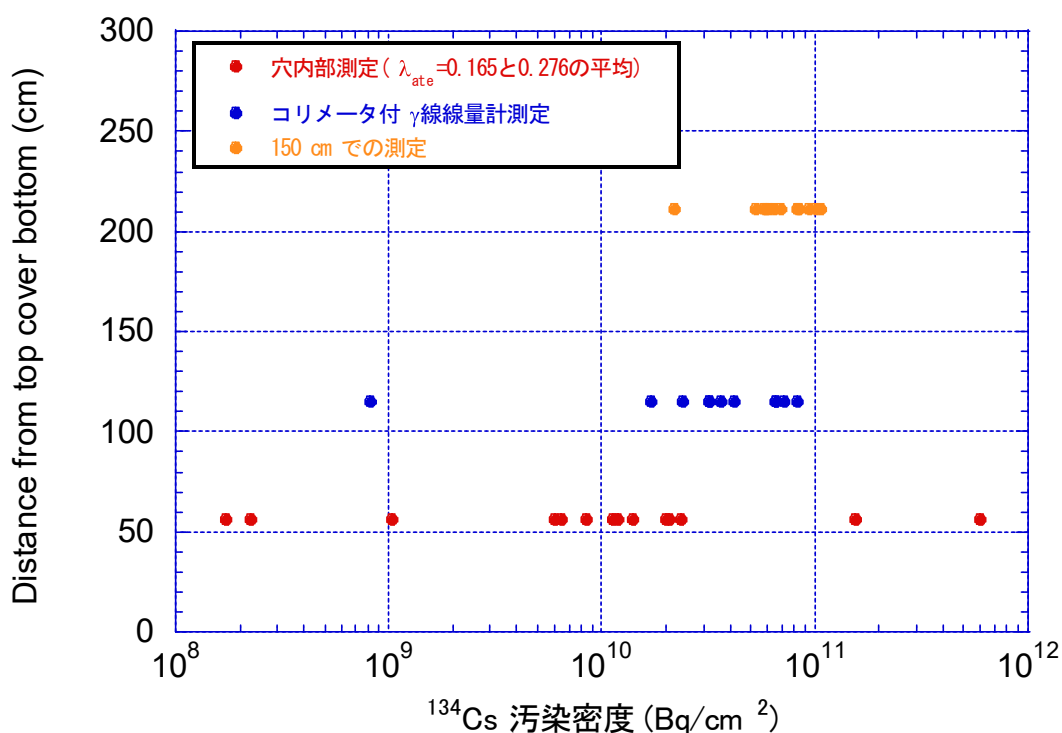
手法の異なる3種類の測定から推定したシールドプラグ上層と中間層の間の汚染密度の比較を図18に示す。図には、推定に使用した全ての測定点での推定結果を手法毎のシールドプラグ上層と中間層の間からの位置にプロットしている。穴内部の測定に基づく推定値は、床面汚染の穴内部での減衰係数 λ_{ate} が0.165の場合と0.276の場合の平均値である。線源であるシールドプラグ上層と中間層の間からの距離が短くなるに伴い汚染密度のばらつきが増えていることが分かる。この事を含め、3種類の推定結果の関係は合理的であると言える。

図18 3種類の測定により推定したシールドプラグ上層と中間層の間の汚染密度の比較

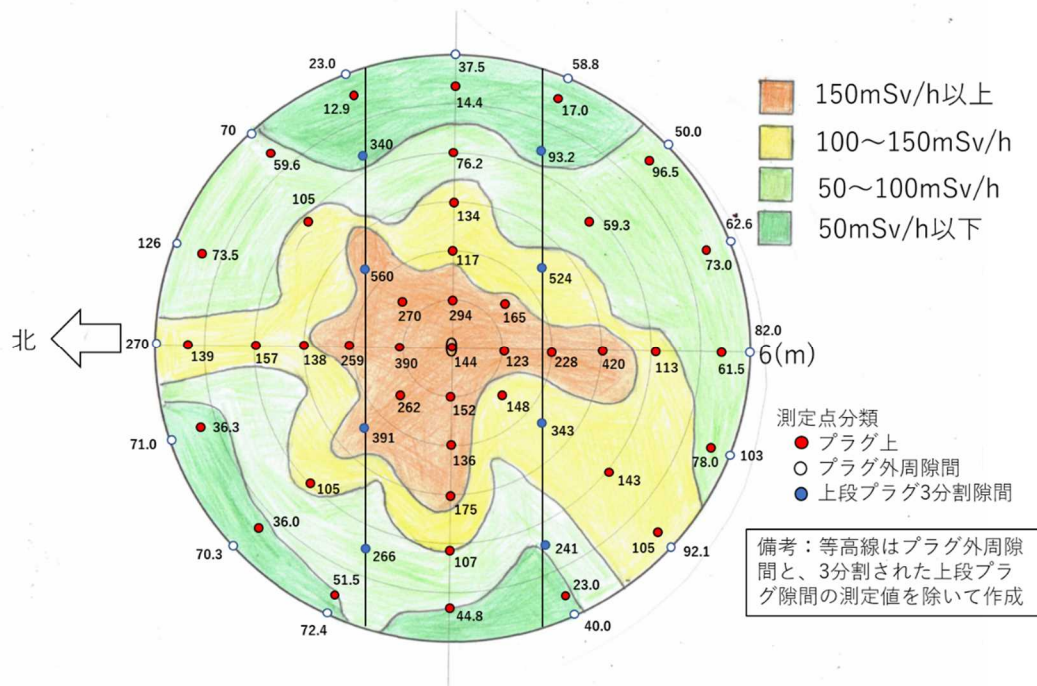
図1 2号機シールドプラグの表面線量率分布の測定結果

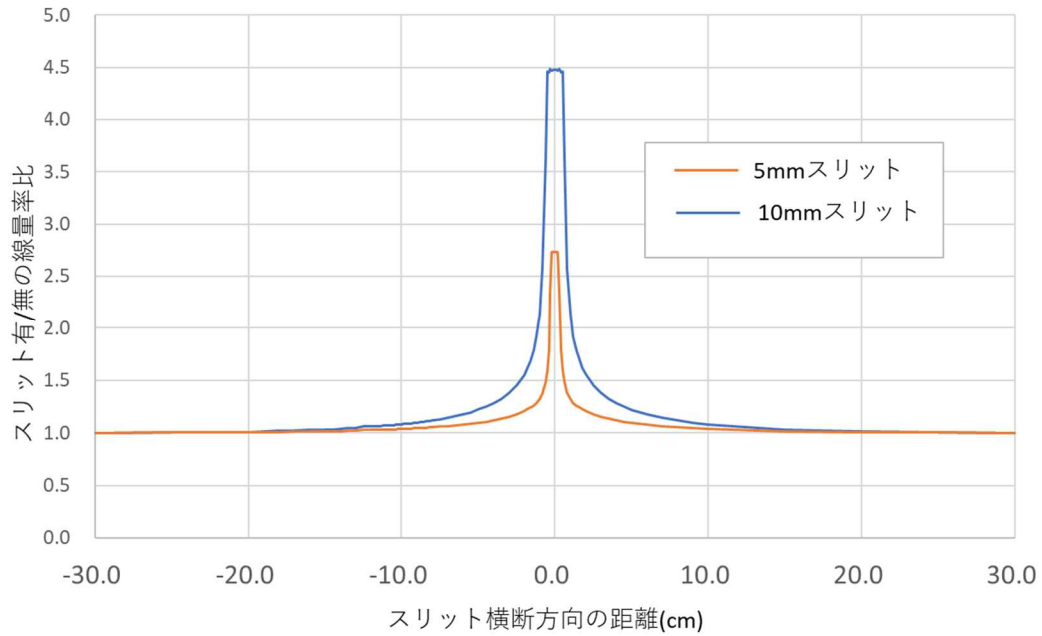
5mmの継ぎ目があるときは、継ぎ目が無いときに比べて継ぎ目真上では線量率は2.7倍になる。また、10mmの継ぎ目があるときは、継ぎ目が無いときに比べて継ぎ目真上では線量率は4.5倍になる。

スリット長に比べスリット幅が充分狭いので、上のスリットからの漏洩による線量率のピークは見られるが下のスリットからの漏洩による線量率の影響はほとんど見られないこともわかる。

図4 シールドプラグの継ぎ目からのストリーミングによる線量率増加率

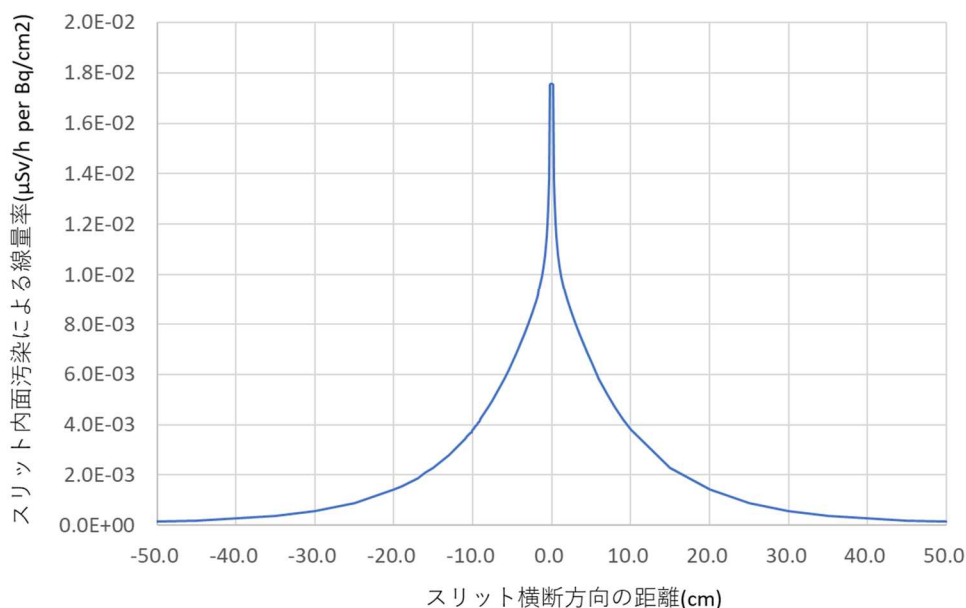
スリット内面汚染を $1\text{Bq}/\text{cm}^2$ とした時のスリット横断方向の線量率分布を図6に示す。継ぎ目真上では $1.76\text{E}-2\ \mu\text{Sv}/\text{h per Bq}/\text{cm}^2$ となる。継ぎ目の汚染がオペフロ床汚染と同程度 ($1\text{MBq}/\text{cm}^2$) であるとするると $17.6\text{mSv}/\text{h}$ となる。(継ぎ目の汚染密度の設定については【付録1】参照)

図6 5mm幅のスリットの内面汚染による床上3cm位置での線量率分布

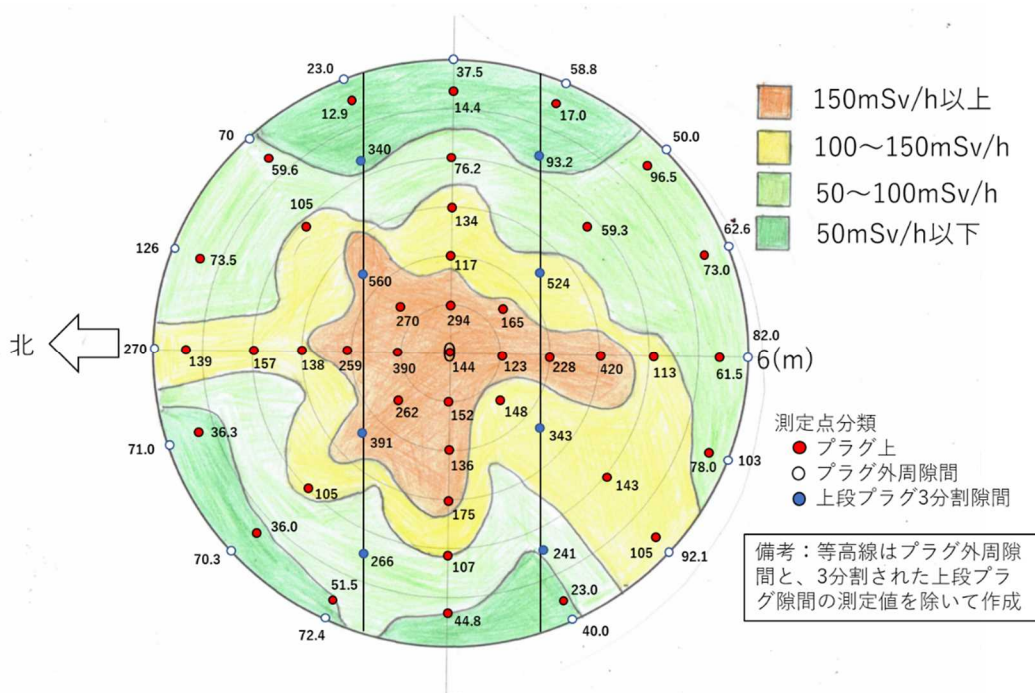
図1 2号機シールドプラグの表面線量率分布の測定結果

2号機シールドプラグの表面線量率分布の測定結果¹⁾(図1)を見ると、シールドプラグ上層の継ぎ目の測定点(8点)全てが、1m程度しか離れていない継ぎ目以外の測定点と比べて2~10倍線量率が高い。この原因はシールドプラグの継ぎ目からのストリーミングと考えられたため、表面線量率分布図やこれを元にしたシールドプラグ上層と中間層の間の汚染密度の検討にはこれらの測定値を除いて検討を進めていたが、今回あらためてシールドプラグの継ぎ目からの寄与について検討した結果、シールドプラグ継ぎ目からのストリーミングとシールドプラグの継ぎ目の内面の汚染による寄与は大きくなく、シールドプラグの継ぎ目がないときのシールドプラグ上層と中間層の間の汚染からの線量率寄与が主であることが分かった(別添3-2-5-3参照)ため、図1の改訂を行なった。

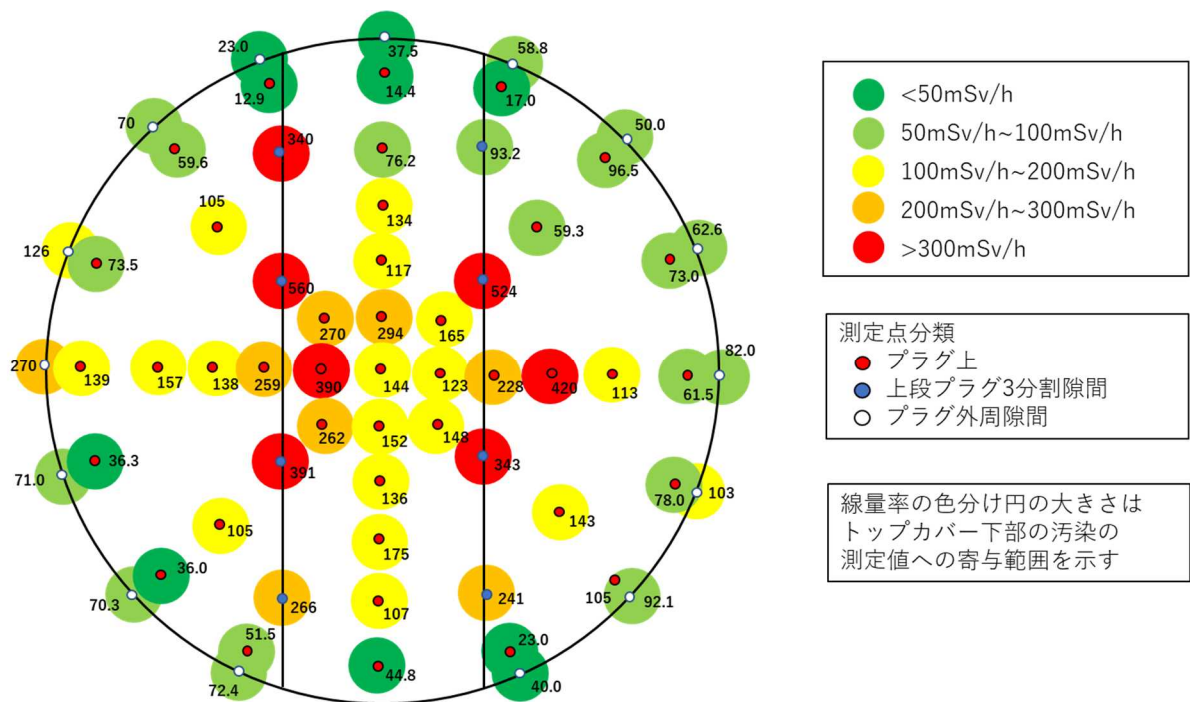
図2 2号機シールドプラグ上層上面の周辺線量当量率分布の測定結果（改訂）

今回は継ぎ目の測定点も採用したことにより、汚染分布としてはシールドプラグ上層の東西方向の継ぎ目の周辺線量当量率が高いこと、その中でも中間層の南北方向の継ぎ目との交点が特に高いことが判りやすくなった。

なお、周辺線量当量率の色分け円の直径は1mとして、シールドプラグ上層と中間層の間の汚染の寄与範囲を示した。これにより、測定点（64点）だけではシールドプラグ面積の半分以上の汚染が反映されていないこと、また汚染の高い継ぎ目近辺の測定点数がシールドプラグ中心付近の測定点数に比べて少ないため、この情報から汚染分布の作成や汚染総量を算定するのは大きな誤りを生むことも想定できる。

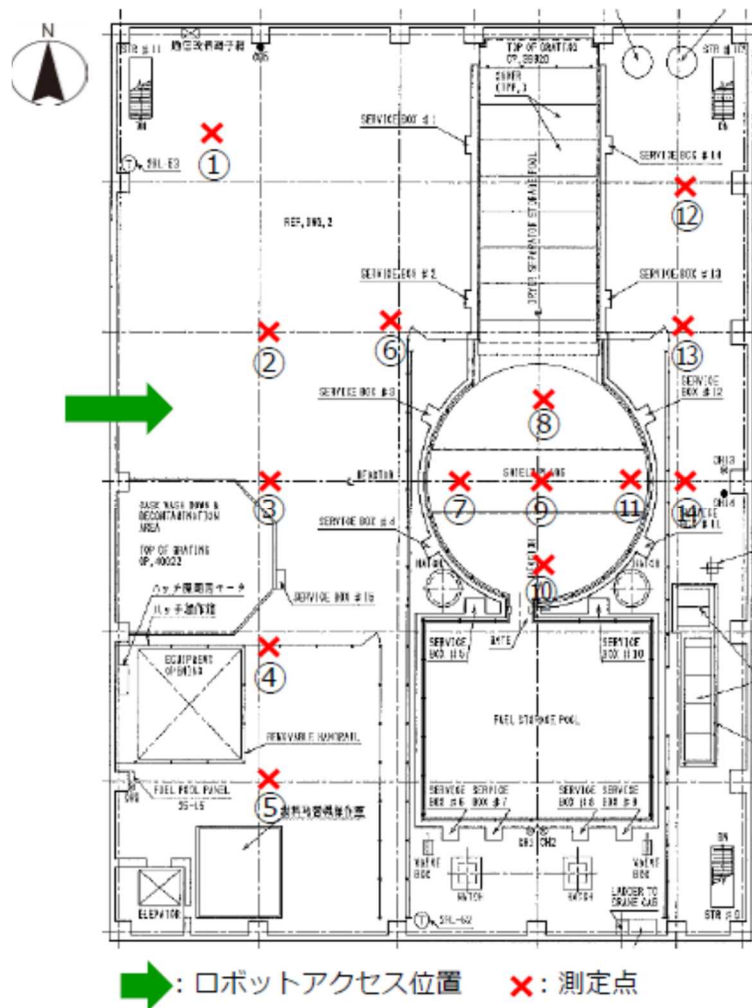
図1 β線による70マイクロメートル線量当量率の測定点³⁾

「β線による70マイクロメートル線量当量率」は、2つの測定器のγ線による寄与が同じであることを前提に、2mmのプラスチックカバーを付けたNo.1線量計の結果を「γ線による70マイクロメートル線量当量率」として、カバーの無いNo.2線量計(β+γ)の結果から差引くことにより求められる。No.2線量計の1センチメートル線量当量率がNo.1線量計の1センチメートル線量当量率より大きい場合には、γ線による70マイクロメートル線量当量率を過大評価し、逆の場合は過小評価することになる。表1に、両者の比が10%未満であった結果(表中黄塗の測定点)を用い、床面西側、シールドプラグ上部、床面東側の3領域に分けて、汚染密度の平均と最小・最大の測定結果を示した。若干の違いはあるが、3箇所ともほぼ同じレベルである。汚染密度の絶対値については、表面に砂状にものが見られたことから過小評価となっている可能性がある。

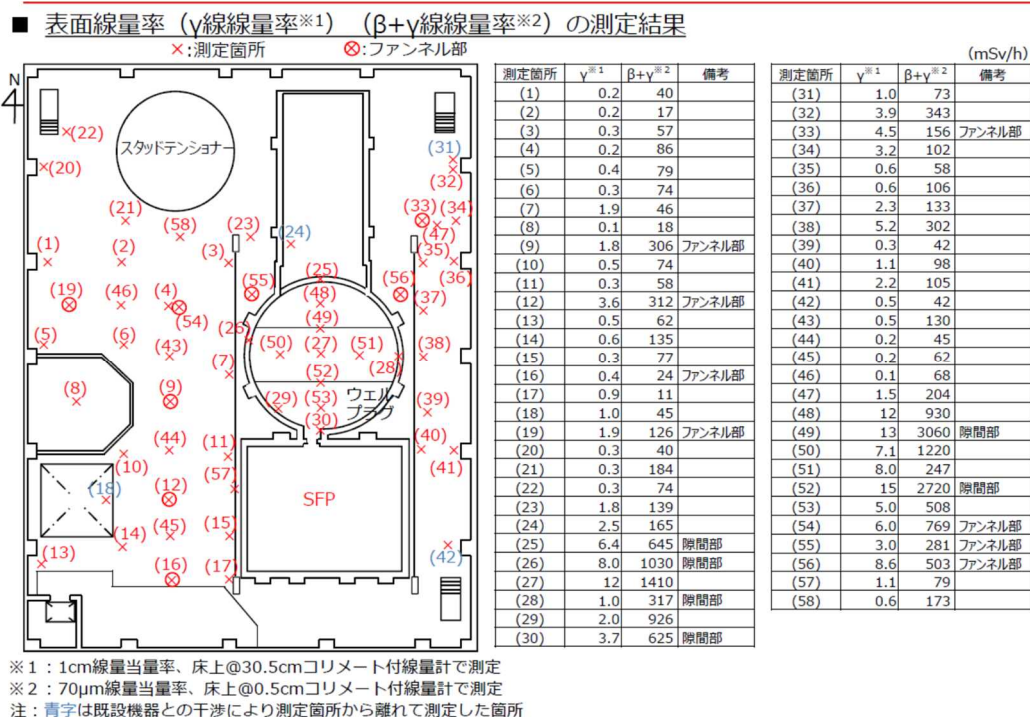
図 2 東京電力によるコリメータ付き γ 線線量計による測定場所と測定結果⁸⁾

に設置されている「線量計」が場の周辺線量当量率測定用であるかについて確認するために、東京電力から線量当量率の求め方及び線量当量率から汚染密度を求める換算係数の決定方法についての資料提供を受け、検討を行った。その結果、コリメータ付き γ 線線量計で得られた線量当量率は、ファントム上で校正された「個人線量計」をファントムが無い状態で同じ換算係数を用いて計数率から求めた線量率であることが判明し、場の周辺線量当量率を過小評価していることが分かった⁴⁾。

使用されている個人線量計の詳細な情報(使用されている半導体検出器のサイズ等の仕様、計数率から線量当量率への変換条件(ディスクリレベルの値等)等)の入手が困難であることから、Cs-137 の場合、東京電力から提供された資料に基づく「線量当量率」と egs5 で計算した「周辺線量率」の比は、1 : 1.69 である⁴⁾。 egs5 で求めた周辺線量当量率を 1.69 で割った値がコリメータ付線量計の線量率となる。この結果、線量当量率の測定結果から Cs-137 の汚染密度への換算係数は、Cs-134 と Sb-125 の影響を加味して $6.09E-07$ mSv/h per Bq/cm² となり、汚染密度は従来の 1.34 倍となる。コリメータ付き線量計による測定位置を図 2 に、シールドプラグ以外の床面の汚染密度の改定値を表 3 に示す。他の評価結果より汚染密度が高い場所が見られるが、コリメータ付き γ 線による測定の対象領域は直径 30 cm で局所的な汚染の影響を受け易いことに留意する必要がある。

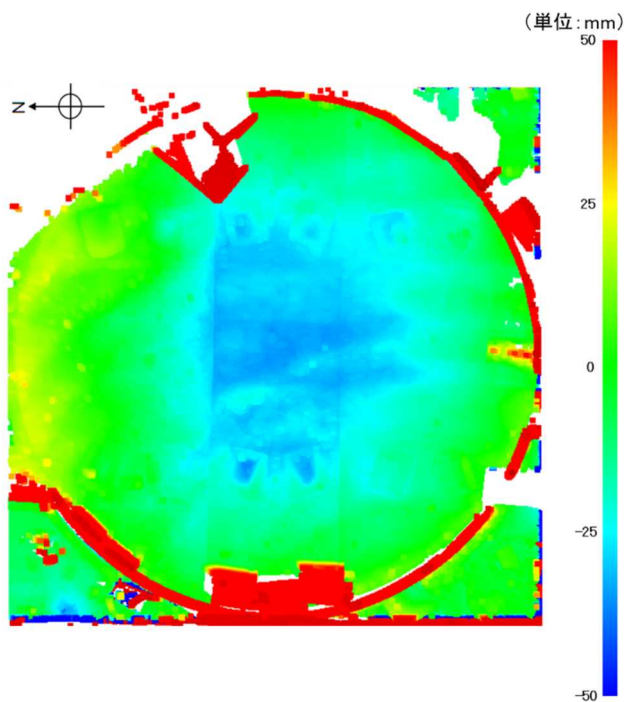
また、東西方向（中心線付近）は端部から中心への上層上面の落ち込みが 40mm 程度、南北方向（中心線付近）は端部から中心への上層上面の落ち込みが 60mm 程度あることが確認された。

図6 1F2号機シールドプラグ上層上面の形状¹

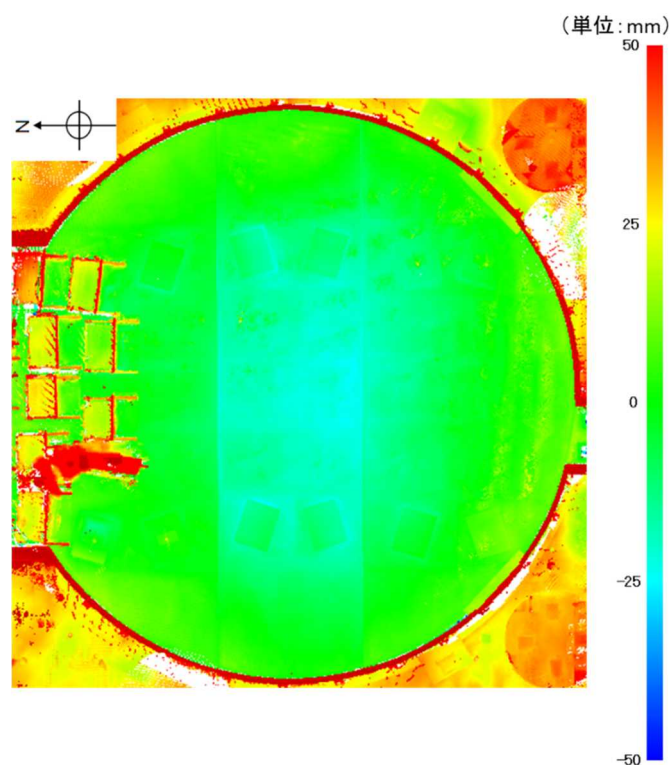
また、東西方向 (中心線付近) は端部から中心への上層上面の落ち込みが 35mm 程度、南北方向 (中心線付近) は端部から中心への上層上面の落ち込みが 40mm 程度あることが確認された。

さらに、北側パートと中心パートの間に 10~20mm 程度の高低差があることが確認された。

図 8 1 F 5 号機シールドプラグ上層上面の形状²

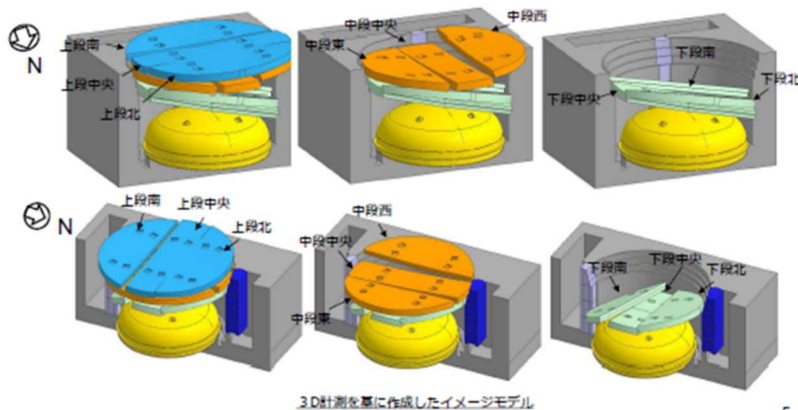
- ① 1F1号機のシールドプラグの形状を測定した結果、図3-3及び図3-4に示すようにシールドプラグに大きな変形（約 40～170mm）があることを確認したとしている。
- ② 1F3号機のシールドプラグ上の調査を実施した結果、図3-5及び図3-6シールドプラグ中央部に変形（約 300mm）が確認され、この変形は、シールドプラグにトロリーの主巻フック等が衝突したことによるものと推定されるとしている。
- ③ 1F2号機、1F5号機及び1F6号機のシールドプラグ上層上面の形状について、同号機のオペレーションフロアでの作業に携わった社員及び協力企業の関係者に聞き取り調査をした結果、シールドプラグの上層上面の形状に関する有益な情報は得られなかったとしている。
- ④ 1F2号機、1F5号機及び1F6号機のシールドプラグ上層上面の落ち込みの形成の可能性の1つとして、製作時の精度が考えられるとしているが、明確な根拠はないとしている。

- プラグの保持状態の確認を目的として3D計測を実施し、上段プラグ下面、中段プラグ上面及び下段プラグ西側の一部について、可能な範囲で寸法情報を取得した結果、プラグにたわみ等の変形があることを確認した。
- 今後、得られた結果に基づいて、ウェルプラグの処置について検討していく。

図3-3 東京電力による調査・検討
(1号機シールドプラグの調査結果 (1/2))¹⁶

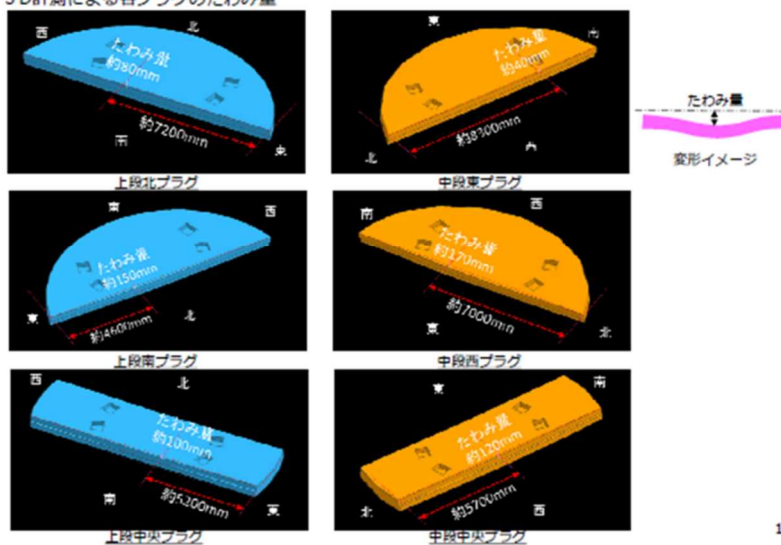
図3-4 東京電力による調査・検討
(1号機シールドプラグの調査結果 (2/2))¹⁷

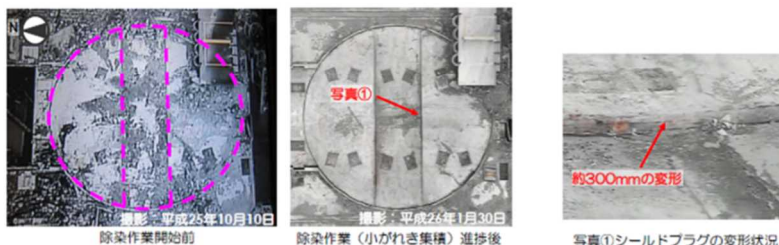
- 状況
 - ・除染作業開始前はシールドプラグ上に小がれきが堆積しており、詳細な状況確認ができなかった
 - ・小がれきの集積撤去、吸引作業後にシールドプラグ上を調査したところ、シールドプラグ中央部に変形（約300mm）が確認された

図35 東京電力による調査・検討
(3号機シールドプラグの調査結果 (1/2))¹⁸

原因として「水素爆発」「天井クレーン等の落下」が考えられるが、シールドプラグ周囲の床スラブ（厚さ:30cm,60cm）が損傷を受けていないことから、水素爆発でシールドプラグ（鉄筋コンクリート製、厚さ約60cm×3層）が変形したとは考え難い。また、落下後の天クレ本体は直接シールドプラグに接していなかったものの、プラグ上部にはトロリーがあり主巻フック等の衝突によるものと推定される。

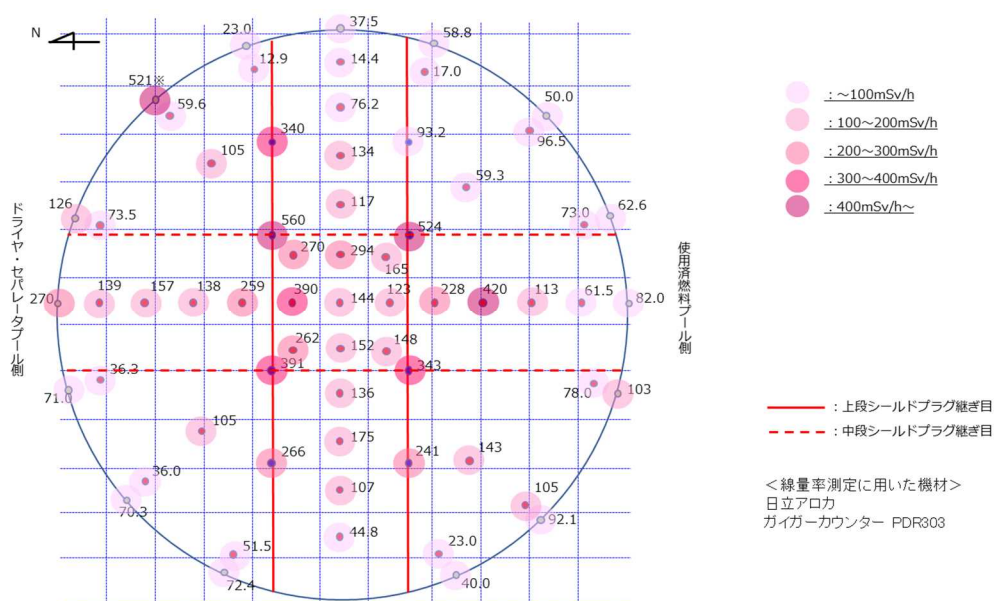
上記の中心付近の上層上面の落ち込みにより中心パーツと側部パーツの間に放射性物質の放出経路が生じるとの分析は、1 F 2号機のシールドプラグ上部の線量率分布（図37参照）及び東京電力が示した放射性物質の放出経路に関する推定（図38）とも整合する。

図37 1F2号機のシールドプラグ表面の線量率測定結果
(2021年10月7日、東京電力による測定)²⁰

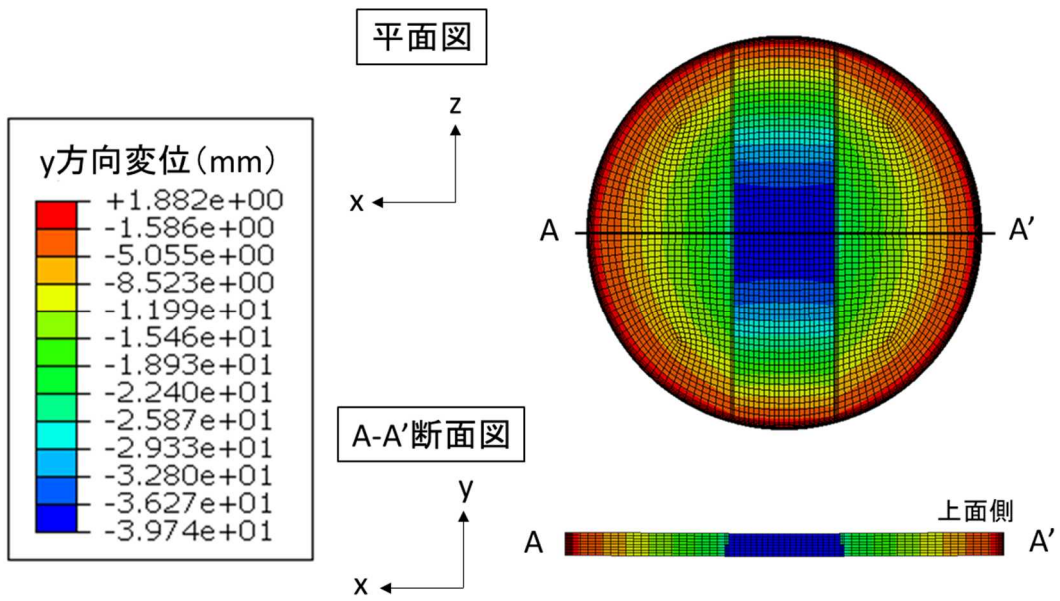
図 15 再現解析における鉛直方向 (y 方向) 変位のコンター図

再現解析の結果から得られた鉛直方向（y 方向）変位のコンターを図 15 に示す。青色が鉛直下向きの変位、すなわち落ち込みを示している。シールドプラグの中央パーツの最大の落ち込み量は約 40mm であり、実測された落ち込み量が再現されている。また、側部パーツの最大の落ち込みは約 24mm であり、継ぎ目において、室温のヤング率を考慮した自重解析よりも大きな隙間が鉛直方向に生じていることが確認された。図 10 に示した位置における自重による変形後の鉛直方向座標の抽出結果を図 16 に示す。青線と赤線は、側部パーツと中央パーツの変形後の鉛直方向座標をそれぞれ示す。これらの鉛直方向座標を 4 次多項式で近似し、その差を積分することで求めた隙間の断面積は約 $1.1 \times 10^5 \text{mm}^2$ であった。

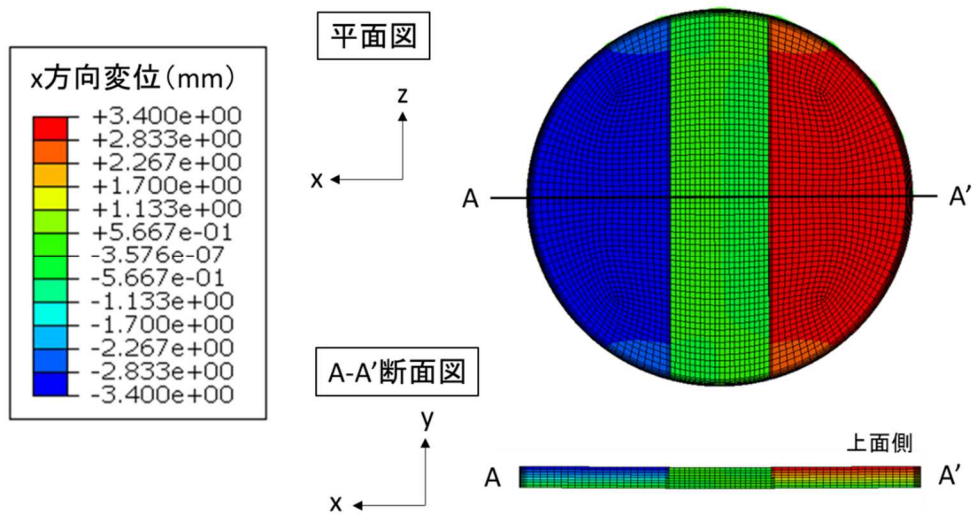
図 17 再現解析における水平方向（継ぎ目に直交する x 方向）変位のコンター図

また、再現解析の結果から得られた水平方向（継ぎ目に直交する x 方向）変位のコンターを図 17 に示す。赤色は紙面左向きの変位を示し、青色は紙面右向きの変位を示している。図より、側部パーツが中央パーツに向かって約 3.4mm 変形し、継ぎ目に直交する水平方向の隙間量が上面側で初期設定値の 5mm から減少したことが確認された。図 14 に示した位置における自重による変形後の水平方向座標の抽出結果を図 18 に示す。青線と赤線は、側部パーツと中央パーツの変形後の水平方向座標をそれぞれ示す。これらの水平方向座標を 2 次多項式で近似し、その差を積分することで求めた隙間の断面積は約 $2.0 \times 10^4 \text{mm}^2$ であった。

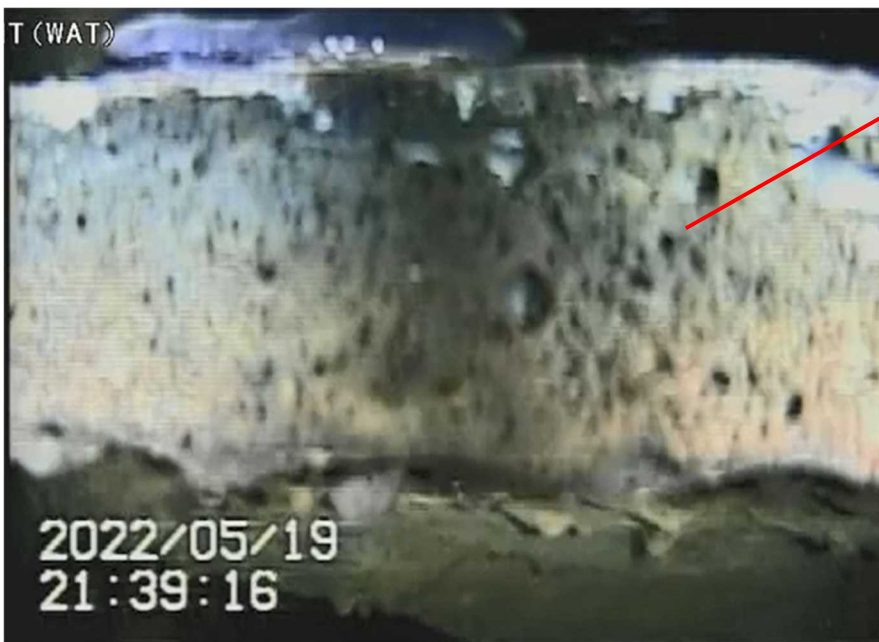
- 3) ペDESTAL外周部については、テラス状構造が観測されており、開口部付近ではPCV底部から1.0~1.1m、開口部の反対側では0.2~0.4m程度の高さとなっている。また、コンクリート破損はテラス状構造以下の部分にのみ生じているように見える。
- 4) ごく一部であるがテラス状構造の断面の映像が得られており、気泡を伴う構造が見られるが、それ以上のことは分かっていない。当該部分の厚さは約3cmと推定されている。なお、テラス状構造の下面は滑らかなように見える。(図3及び図4参照)

テラス状の構造
厚さ約 3cm
(東京電力推定)

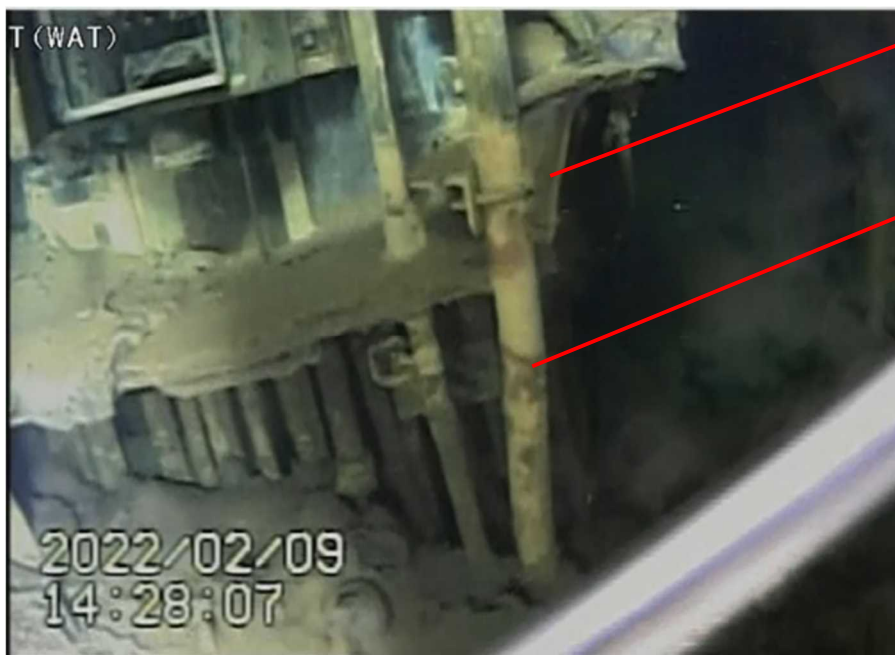
- 8) テラス状構造下部に位置する配管等の金属構造物は概ね維持されているように見える。ただし、開口部付近の RCW (原子炉冷却系) 配管はもともとの位置には存在せず、その行方も確認できていない³。(図7参照)

テラス状の構造

金属構造物等
