東京電力福島第一原子力発電所における
事故の分析に係る検討会
第35回会合

議事次第

東京電力福島第一原子力発電所 事故の調査・分析に係る中間取りまとめ

東京電力福島第一原子力発電所における
事故の分析に係る検討会

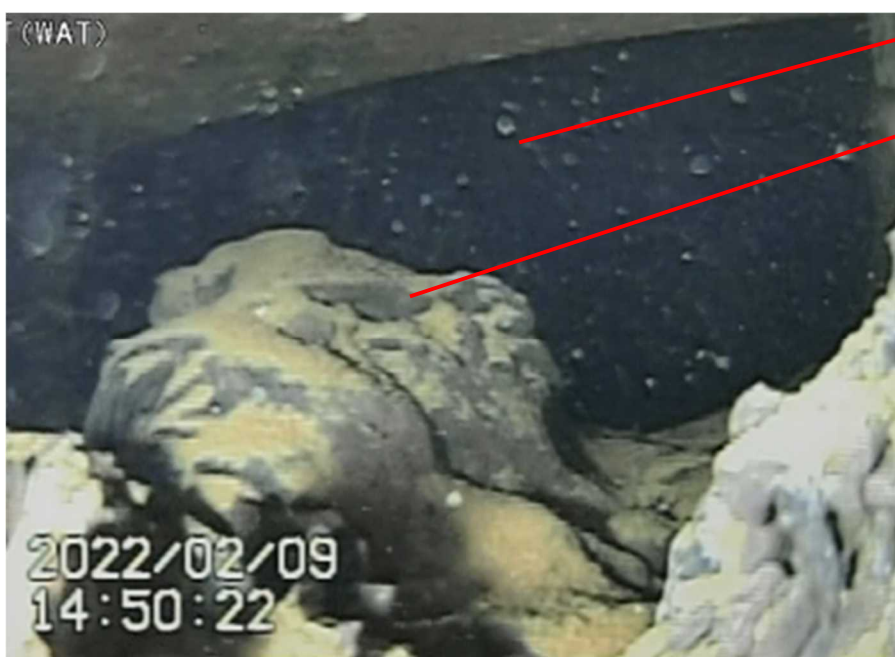
9) ペDESTAL開口部、1.4m 高さの位置にバブル形状のものが見られるが、その下部には空間があることが判明している。ただし、バブル状部分の裏面がどのようなになっているかの情報は得られていない。(図8参照)

ペDESTAL開口部

バブル状の構造

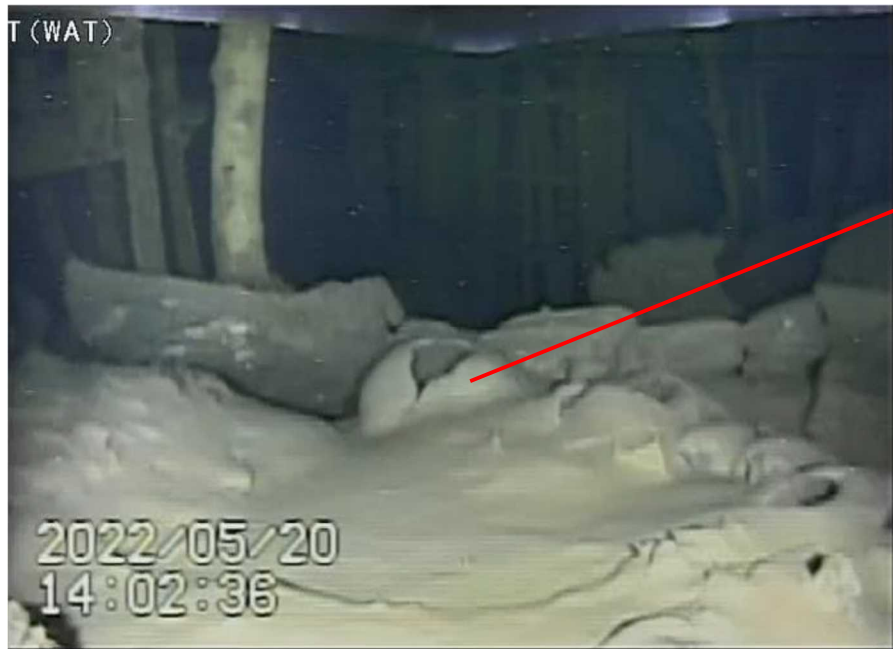
10) ペDESTAL外周部の PCV 床面のデブリなどの堆積状況は不明確だが、一部に半球状のものが撮影されている。(具体的にどのようなものかは現段階では判明していない。)(図9参照)

半球状の構造

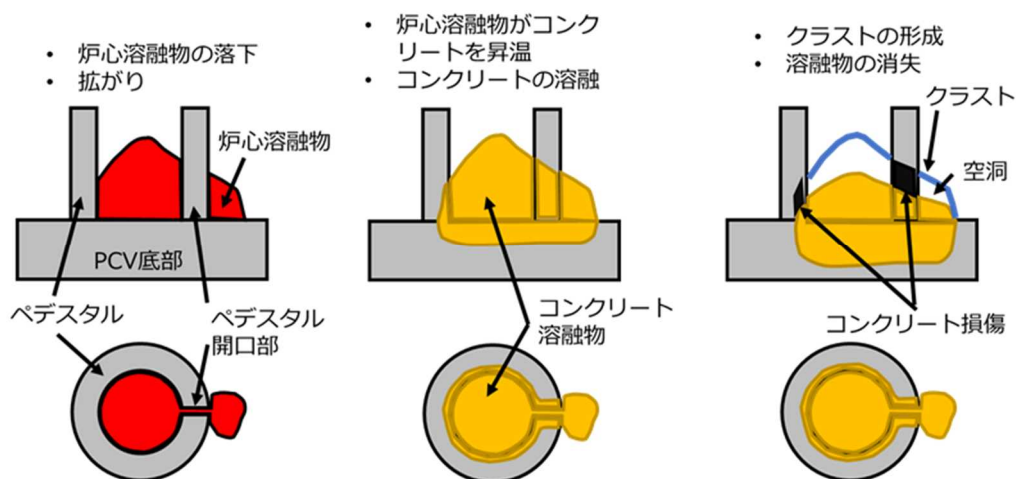
図 10 コンクリートの高温での溶融モデル

- i) 炉心溶融物がペDESTAL内に落下し、ペDESTAL開口部を経て拡がる。
- ii) 炉心溶融物がコンクリートを昇温し、コンクリートが溶融する。
- iii) クラストが形成され、内側の溶融物の消失とともにコンクリート損傷と空洞化が発生する。

上記の過程により、落下した炉心溶融物がペDESTAL開口部付近のコンクリートを昇温させた結果コンクリートの破損とテーブル状堆積物の形成に至ったと考える。このシナリオではコンクリートの温度が鉄筋の溶融温度に至らなかったために、コンクリートのみが破損したことになる。

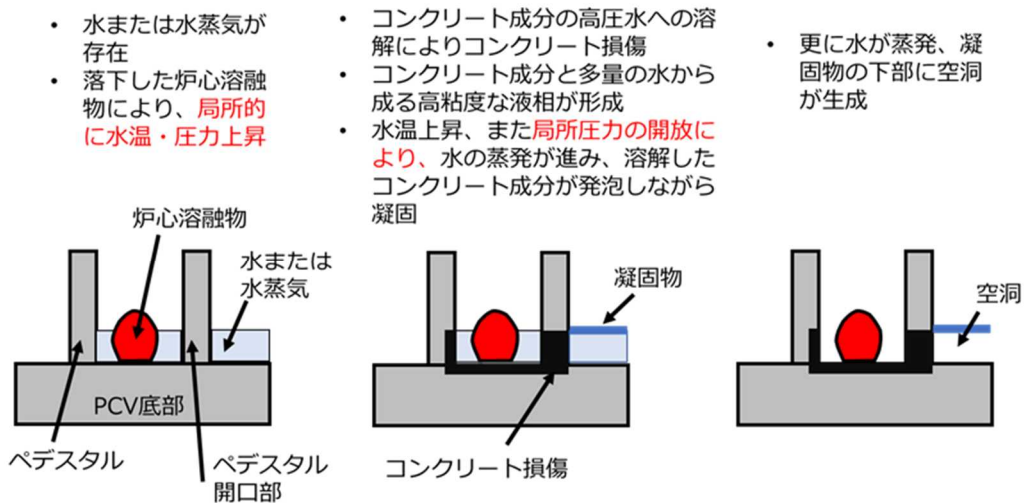
図 11 コンクリートの水への溶解モデル

- i) ペDESTAL内に水または水蒸気が存在する環境下で落下した炉心溶融物により、局所的に水温・圧力が上昇する。
- ii) コンクリート成分の高圧水への溶解によりコンクリートが損傷する。コンクリート成分と多量の水から成る高粘度な液相が形成される。水温上昇、また局所圧力の開放により、水の蒸発が進み、溶解したコンクリート成分が発泡しながら凝固する。
- iii) さらに水が蒸発し、凝固物の下部に空洞が生成される。

上記の過程により、落下した炉心溶融物が高温の水もしくは水蒸気を発生させ、それがコンクリート成分と反応することでコンクリートが破損し、テーブル状堆積物の元となった高粘度の液相の生成に至ったと考える。

高温・高圧の水は、岩石、特に岩石中の SiO_2 を溶かすことが知られている。コンクリートは骨材とセメントから構成されており、骨材に SiO_2 が豊富に含まれている場合は、コンクリート中の骨材が高温・高圧の水に溶解する可能性がある。

また、高温・高圧の水と SiO_2 が反応して生じる水を多量に含んだガラスは、水が蒸発する際に膨張して多孔質になることが知られている。同様の現象が炉内でも生じ、その結果としてテーブル状堆積物が形成された可能性がある。

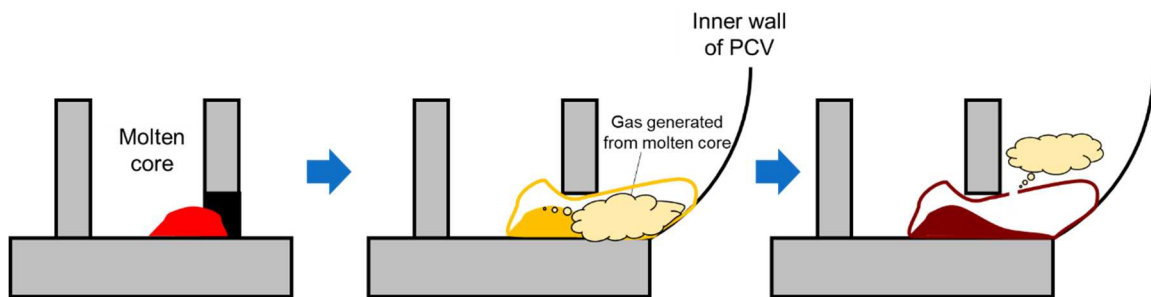
図12 ガスによる溶融炉心の膨張モデル

ペデスタル床面やペデスタル壁と溶融炉心が反応すれば、二酸化炭素や水蒸気が発生する。また、炉心から漏れ出た冷却水（量的は限られていたと考えられる）も関与した可能性がある。これらの気体を多く含んだ層（以下「膨張層」と呼ぶ。MCCI 関連の文献の中には「swelled melt」等の用語が用いられていることがあるが、実験条件などがかなり違うため、全く同じような事象を指しているかどうかは明確ではない。）「膨張層」が溶融炉心本体と一体なのか分離していたのかは不明であるが、ここでは分離状態（ビールの泡のイメージ）で考えている。

また、「薄い膜」は多くの気泡を含み、かなりの断熱性を持つ可能性がある。その場合、コンクリートの破損部分が、この「薄い膜」の下部に限定されていることを説明できる可能性がある。

その後、崩壊熱の減少や代替注水の進行によって、「膨張層」の温度が下がり、収縮することにより、「薄い膜」のみが元の位置に取り残されたのではないかと考えられる。なお、「膨張層」の成長過程で、「薄い膜」に裂け目などが生じた場合には、さらにその上部に「膨張層」と「薄い膜」が形成されることは十分にあり得ることから、テラス状の構造が多層になっている箇所があることを説明できる可能性がある。

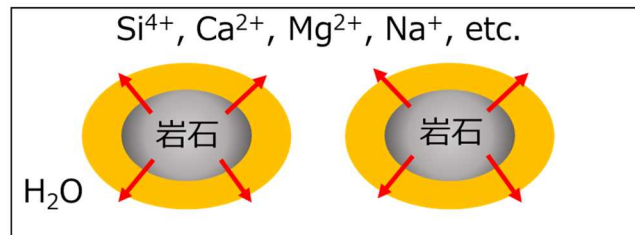
図3 高温・高圧の水が岩石を溶かす様子

高温・高圧の水は、図3のように岩石、特に岩石中の SiO_2 を溶かすことが知られている。コンクリートは骨材とセメントから構成されており、骨材に SiO_2 が豊富に含まれている場合は、コンクリート中の骨材が高温・高圧の水に溶解する可能性がある。また、高温・高圧の水と SiO_2 が反応して生じる水を多量に含んだガラスは、水が蒸発する際に膨張して多孔質になることが知られている。同様の現象が炉内でも生じ、その結果としてテーブル状堆積物が形成された可能性がある。
