## 4号機原子炉建屋における火災

原子力規制庁原子力規制部

### 1. 検討目的

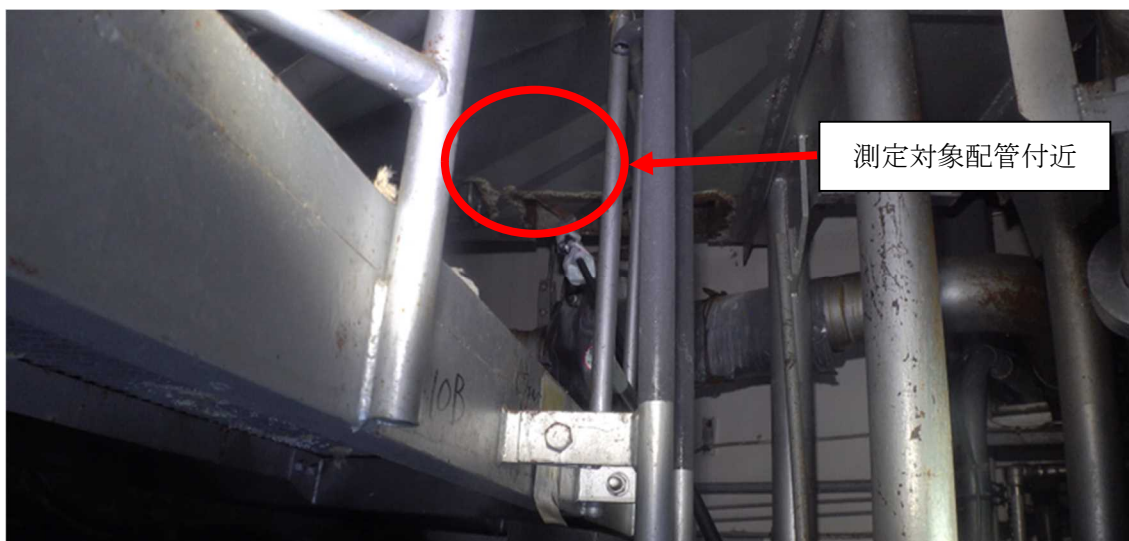
図 14 測定対象配管周辺の状況

測定対象配管は、図 14 中の配管ラックの上部に位置すると思われるが、配管そのものは目視で確認できなかったため、配管ラック付近の線量率を測定したところ、最大で約 44mSv/h であった（図 16）。測定対象配管から少し離れた箇所における線量率は約 4mSv/h であり（図 15）、測定対象配管は何らかの要因により汚染していることが確認された。

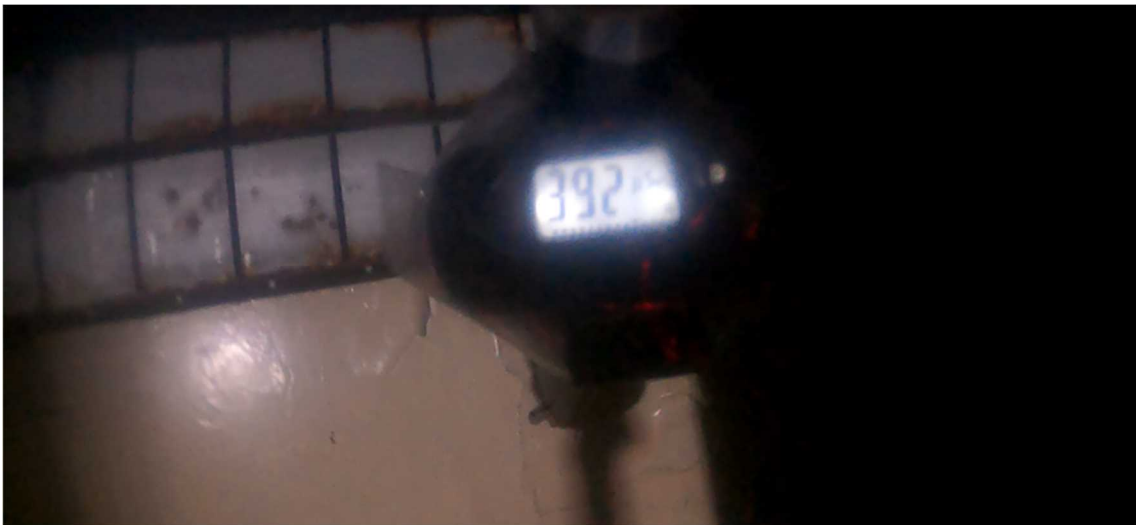
3階フロア北側に位置する原子炉冷却材浄化系（CUW）バルブ室付近（位置は図 17 参照）の線量率を測定したところ、部屋周辺は 3mSv/h 程度、部屋の入口付近は 0.4mSv/h 程度であった（図 18～20）。

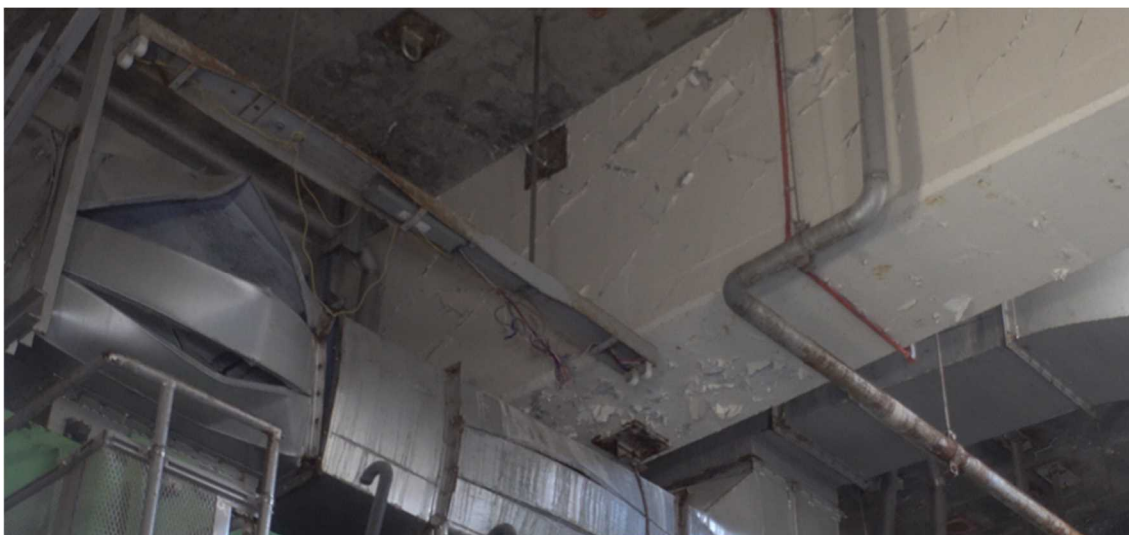
図 36 天井付近のダクト及び梁

天井付近のダクトは内側から外側に膨張したような変形が確認されたが、ダクトが落下している様子は確認されなかった。（図 36、37）

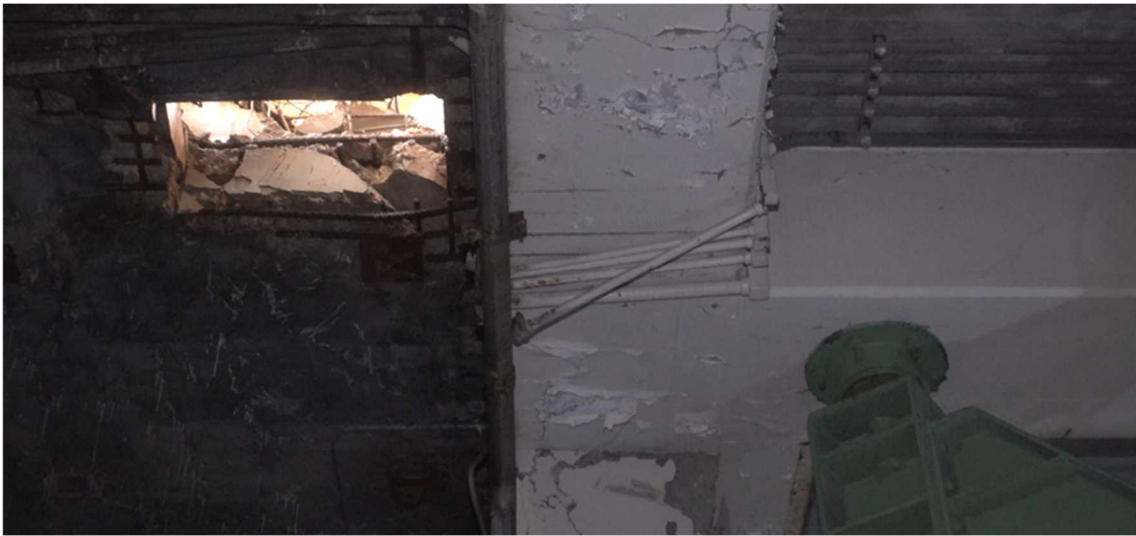
図 45 IC の南側付近の天井（1号機原子炉建屋4階）

天井の一部に穴が空いている様子が確認された。(図45)

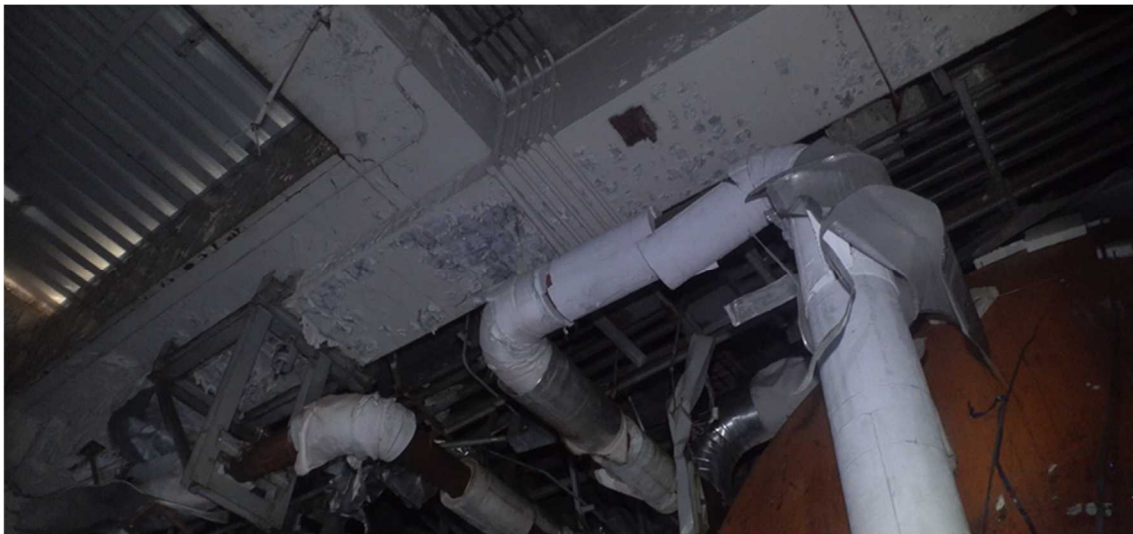
天井付近の梁は、塗装の剥がれや鉄筋がむき出しになっている様子が確認されたが、大規模な損傷は確認されなかった。(図46、47)

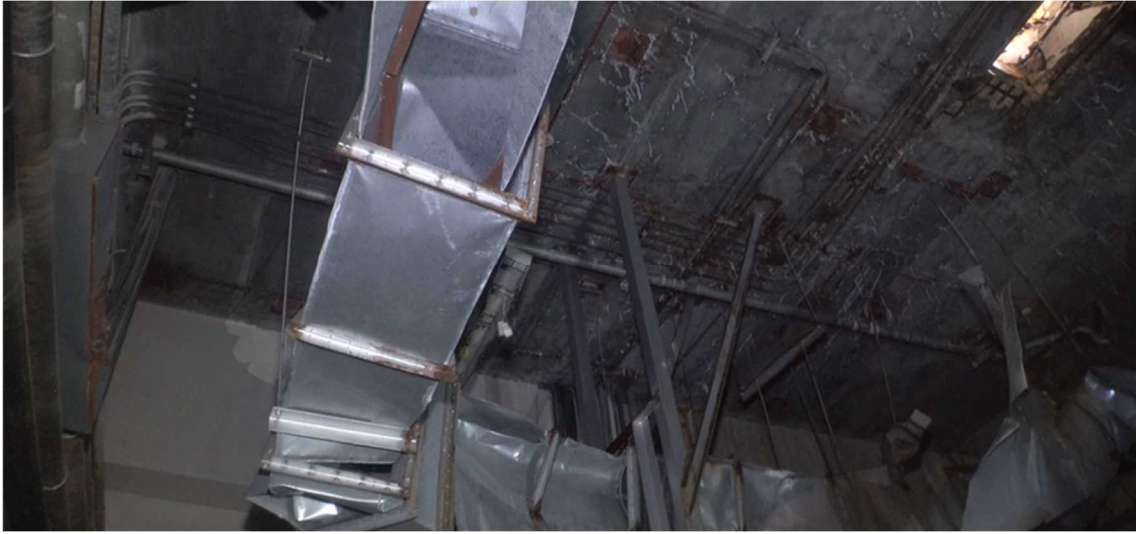
天井付近のダクトは、何らかの外力による変形が確認された。(図 53、54)
