原子力施設等におけるトピックス  
(令和5年10月16日～10月22日)

令和5年10月25日  
原子力規制庁

## 高浜発電所3号機の定期検査状況について (蒸気発生器伝熱管の渦流探傷検査結果)

2023年10月17日  
関西電力株式会社

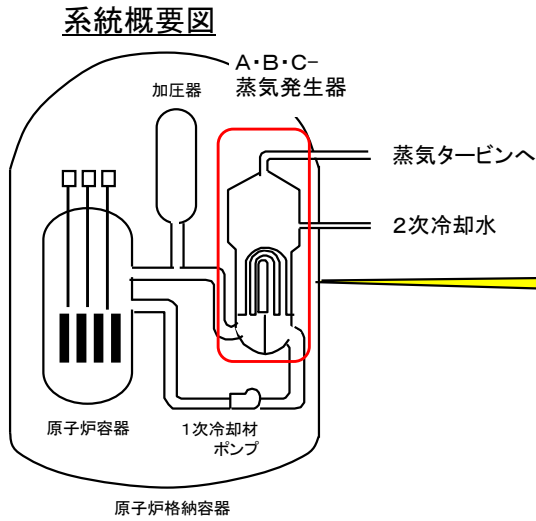
## 発生箇所

A-蒸気発生器 (3,382本)	B-蒸気発生器 (3,382本)	C-蒸気発生器 (3,382本)	合計 (10,146本)
<b>既施栓本数</b> (応力腐食割れによる施栓本数) (外面減肉による施栓本数)	113 (8) (3)	136 (10) (2)	121 (7) (1)	370 (25) (6)
<b>検査対象本数</b>	3,269	3,246	3,261	9,776
<b>指示管本数</b>	1	0	1	2
<b>結 果</b>	<p>A-蒸気発生器で1本、C-蒸気発生器で1本について、有意な信号指示が認められた。</p> <p>A-蒸気発生器の1本は、高温側第2管支持板部付近に外面(2次側)からの減肉とみられる有意な信号指示で、C-蒸気発生器の1本は、高温側管板上部に内面(1次側)からの割れとみられる有意な信号指示であった。</p>

今回も外面からの信号指示が認められたことから、SG内外の系統の調査や小型カメラによる損傷箇所の調査に加え、SG内のスケールの形状や性状の調査等を実施する予定です。

また、伝熱管の内面割れについては、これまでも類似箇所に同様の事例が発生しており、原因は応力腐食割れによるものと推定しています。このため、過去の調査結果や運転履歴の調査等を実施する予定です。

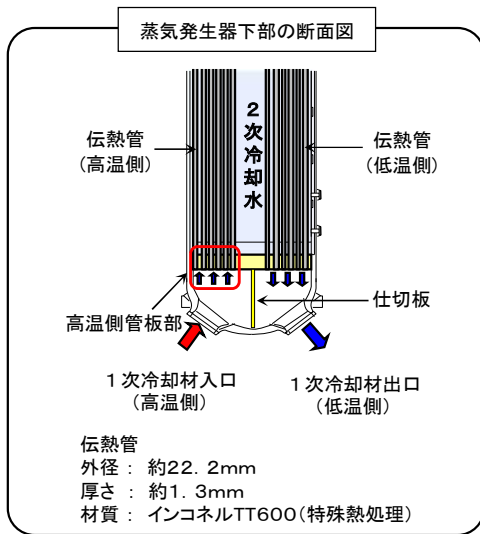
A-蒸気発生器(高温側)上部から見た  
伝熱管位置を示す図

<第2管支持板部>  
有意な信号  
指示管  
(X46-Y7)

- : 今回外面減肉指示が認められた位置 ( 1本 )
- (緑) : 既施栓管(外面減肉) ( 3本 )
- (黒) : 既施栓管(拡管部応力腐食割れ) ( 8本 )
- : 既施栓管(拡管部応力腐食割れ以外) (102本)
