伊方発電所 3 号炉

弁の技術評価書

[運転を断続的に行うことを前提とした評価]

四国電力株式会社

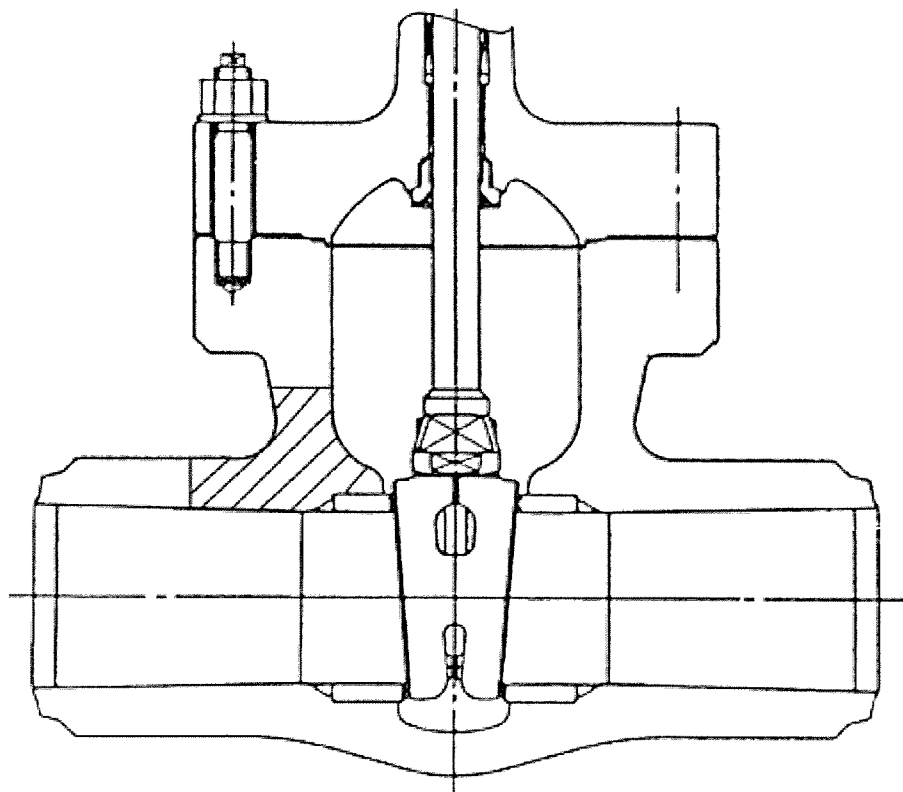
図2.3-1 伊方3号炉 余熱除去系第1入口弁の疲労評価対象部位 (斜線部)

余熱除去系第1入口弁はプラントの起動・停止時等に発生する内部流体のステップ状の大きな温度変化により、材料に疲労が蓄積することから、経年劣化に対する評価が必要である。

評価結果を表2.3-2に示すが、許容値に対し余裕のある結果が得られている。

弁箱の疲労割れに対しては、定期的な分解点検時に弁内面の目視確認を実施し、有意な異常がないことを確認すると共に、定期的な漏えい確認を実施し健全性を確認している。さらに、高経年化技術評価に合わせて、実績過渡回数に基づく評価を実施することとしている。

また、弁箱の疲労割れによる機器の健全性への影響は漏えい確認により、また異常のないことは、目視確認により検知可能であり、点検手法として適切である。

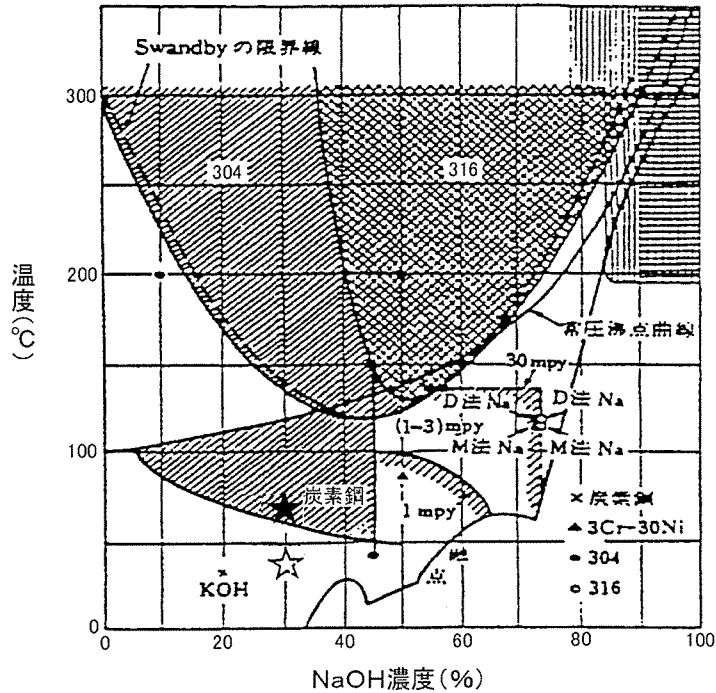
図2.2-1 SUS 304 / 316 材の NaOH 溶液中での SCC 感受性

したがって、今後も機能の維持は可能であることから、高経年化対策上着目すべき経年劣化事象ではない。

なお、分解点検時の目視確認により、機器の健全性を確認することとしている。

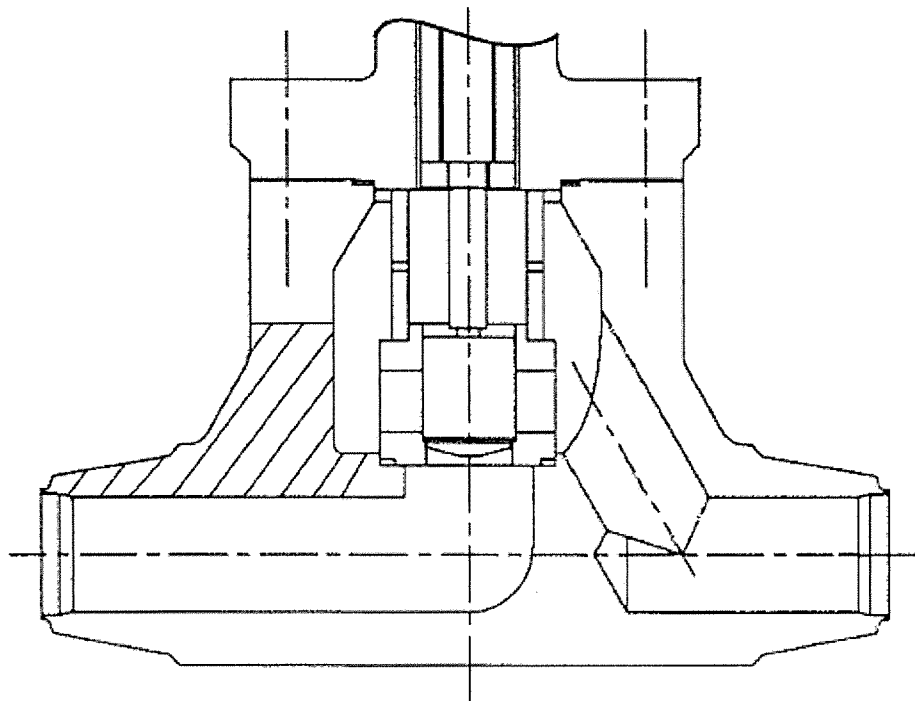
図2.3-1 伊方3号炉 抽出ライン第1制御弁の疲労評価対象部位 (斜線部)

評価結果を表2.3-2に示すが、許容値を満足する結果が得られている。

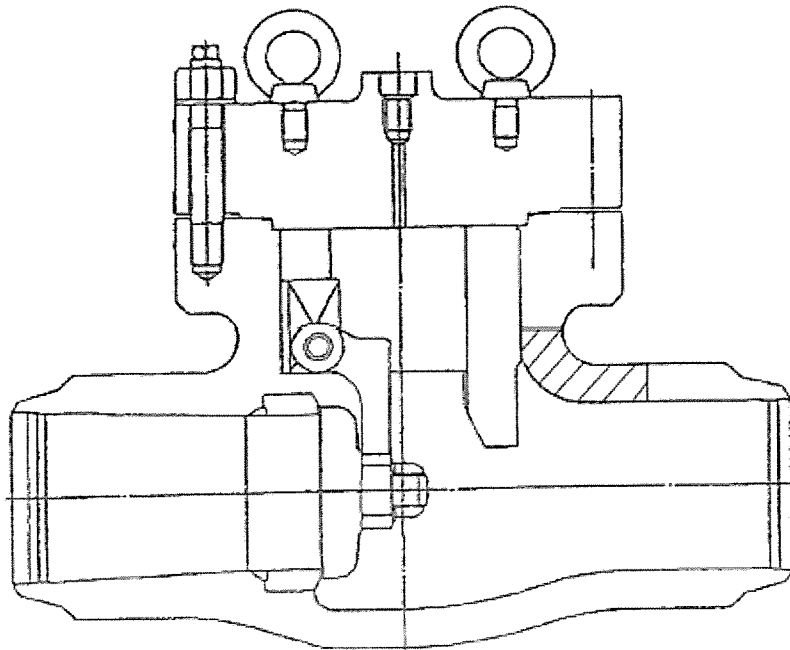
図2.3-1 伊方3号炉 蓄圧タンク出口注入ライン第1逆止弁の疲労評価対象部位
(斜線部)

評価結果を表2.3-2に示すが、許容値を満足する結果が得られている。

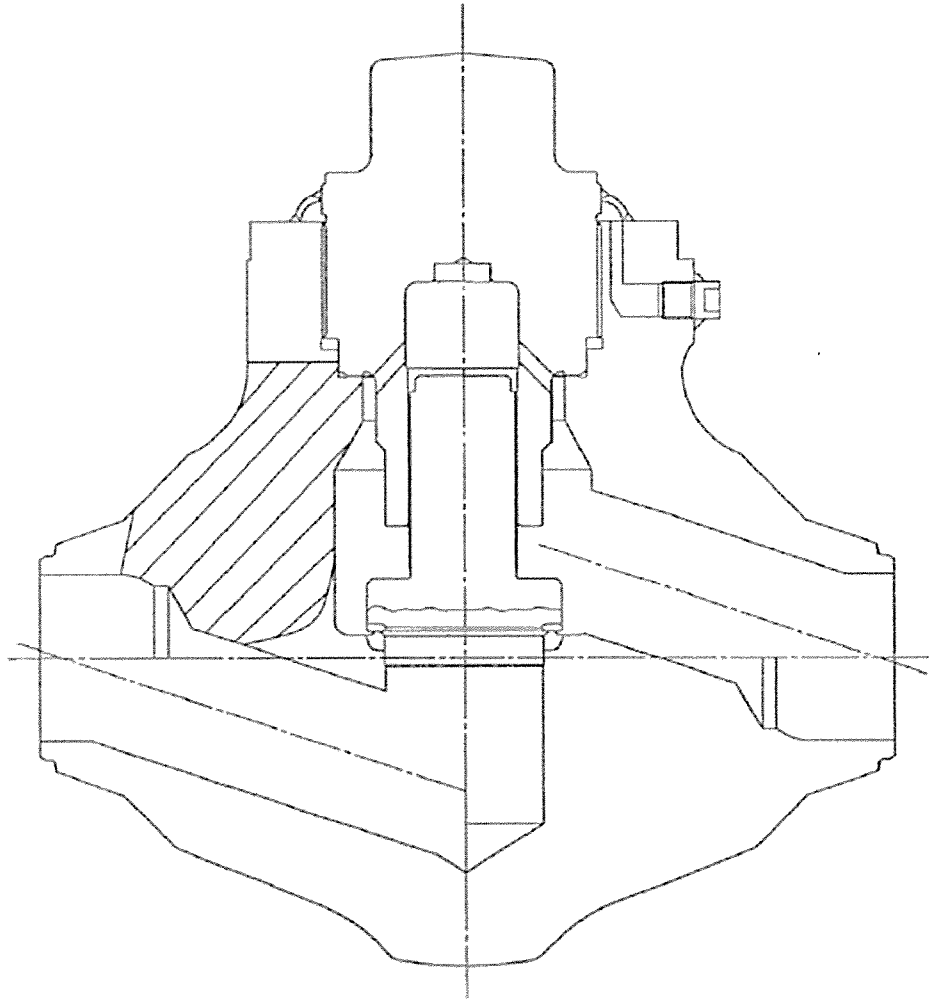
図2.3-1 伊方3号炉 高圧注入ラインループ低温側第1逆止弁の疲労評価対象部位
(斜線部)

評価結果を表2.3-2に示すが、許容値を満足する結果が得られている。

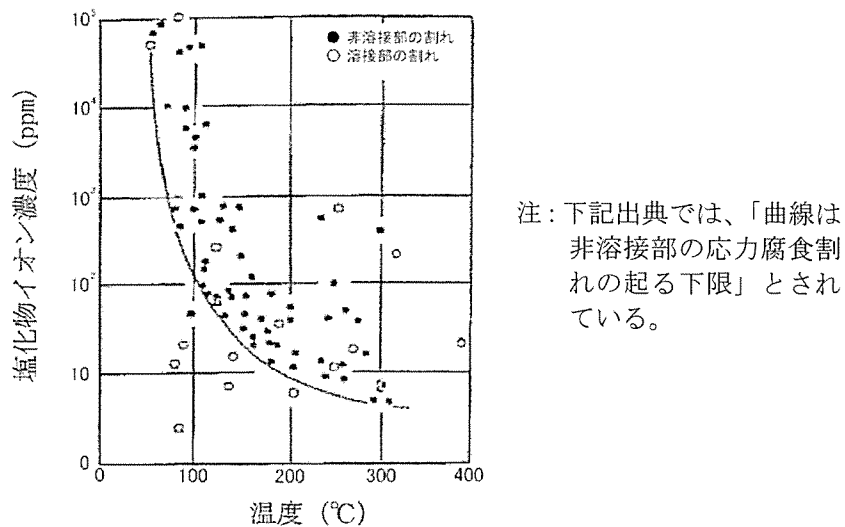
図3.2-1 18Cr-8Ni系ステンレス鋼の応力腐食割れに関する温度と塩化物イオン濃度との関係

応力腐食割れの発生要因は、腐食環境、材料及び残留応力の3つが考えられる。

腐食環境としては、塩化物イオン濃度及び流体温度が支配的であり、304系ステンレス鋼の応力腐食割れ発生の関係を図3.2-1に示す。

しかしながら、床ドレン系統のリフト逆止弁の弁箱等については、耐応力腐食割れ性に優れている316L系ステンレス鋼、ニッケル基合金を使用しており、使用温度も約40℃と低いことから、応力腐食割れが発生する可能性は小さい。

したがって、今後も機能の維持は可能であることから、高経年化対策上着目すべき経年劣化事象ではない。

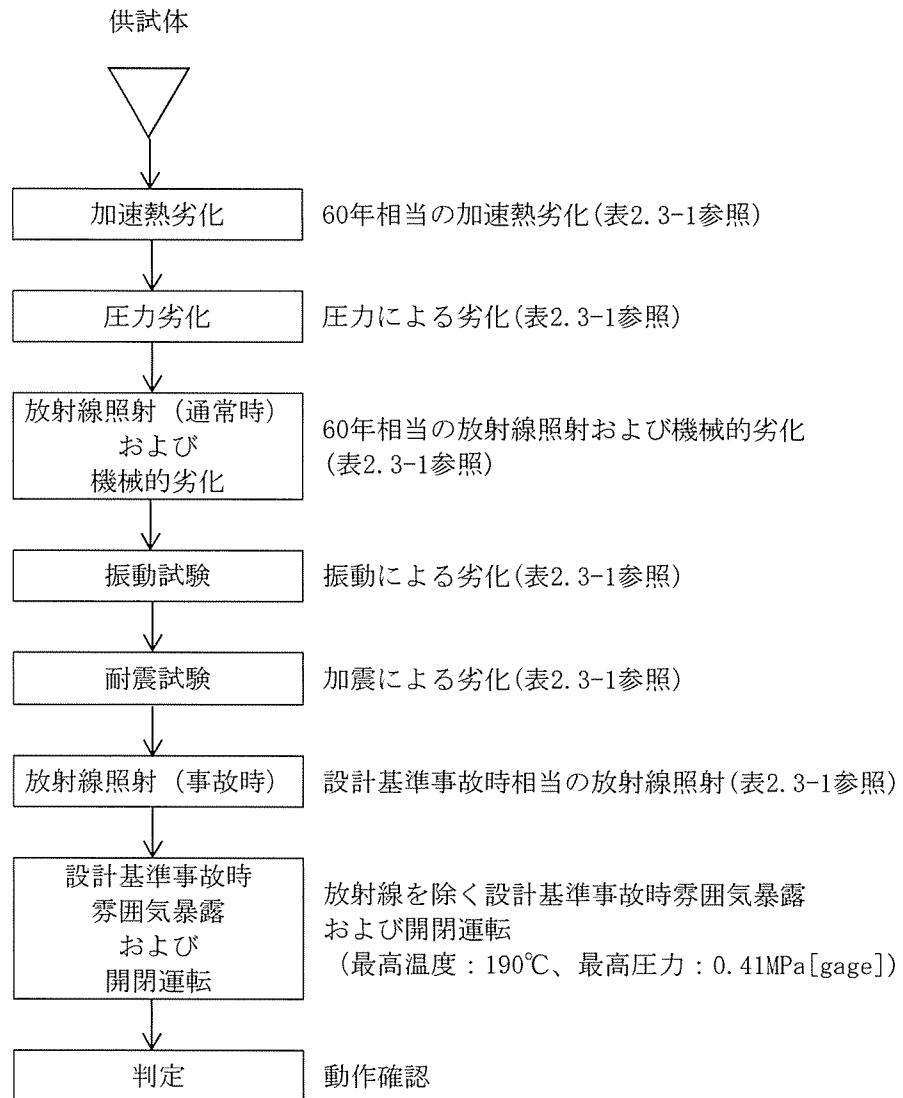
図2.3-1 余熱除去系第1入口弁電動装置の長期健全性試験手順

余熱除去系第1入口弁電動装置については、試験結果は、表2.3-2に示す通り判定基準を満足しており、60年間の通常運転後においても、絶縁機能を維持できると判断する。

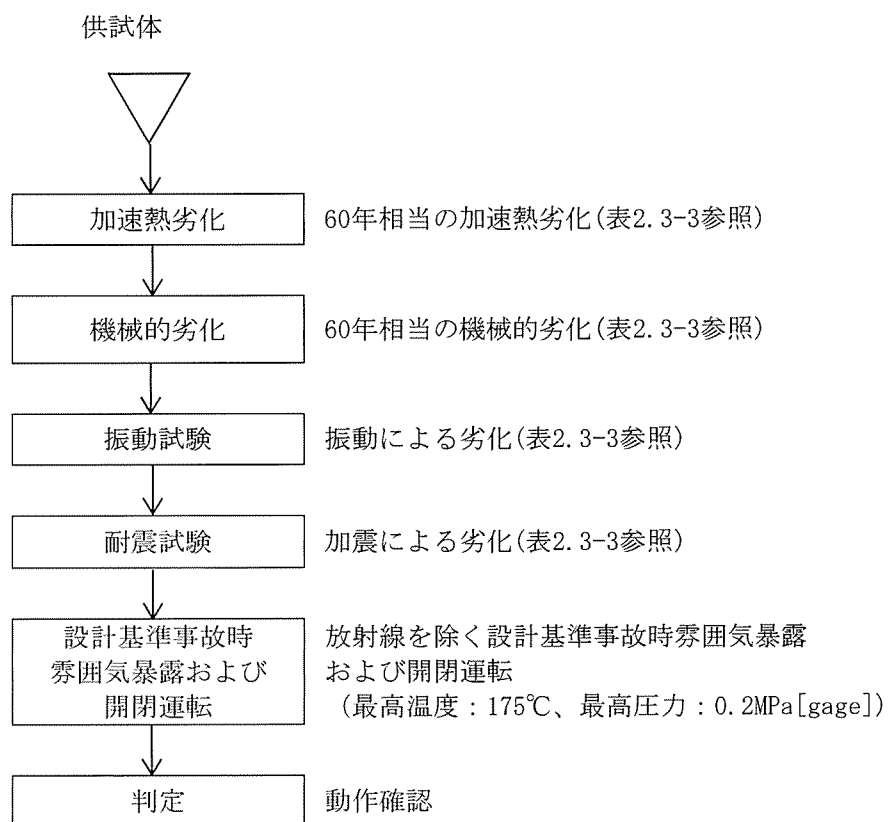
図2.3-2 T/D補助給水ポンプ主蒸気元弁電動装置の長期健全性試験手順

T/D補助給水ポンプ主蒸気元弁電動装置についても、試験結果は、表2.3-4に示す通り判定基準を満足しており、60年間の通常運転後においても、絶縁機能を維持できると判断する。

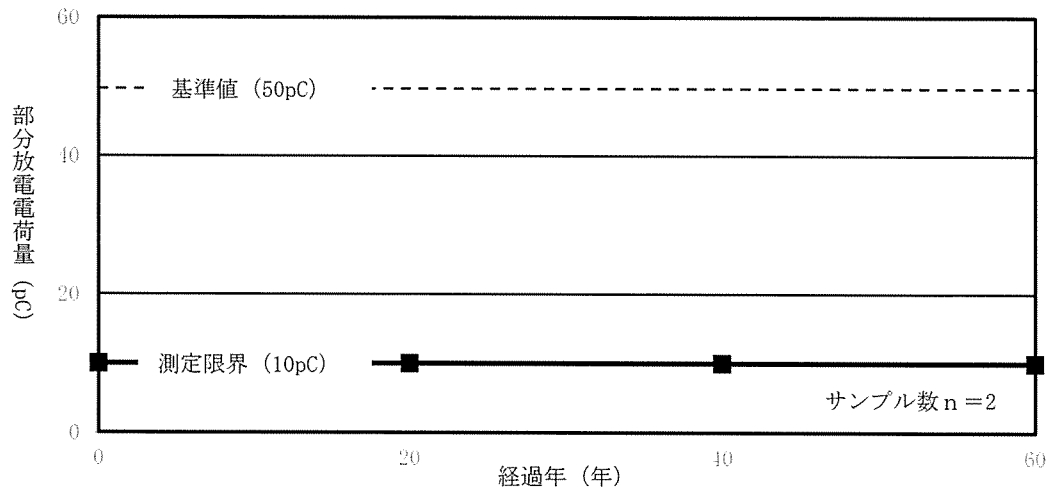
図2.3-1f 計器用変流器の部分放電特性（課電劣化試験による部分放電電荷量）
 [出典：電力共通研究「原子力発電所における電気・計装品の健全性評価研究（STEP2）2001年度」]

計器用変流器（巻線形）および計器用変圧器の絶縁物は有機物であり、熱的、電氣的、環境的要因で経年劣化が進行し、絶縁低下を起こす可能性がある。

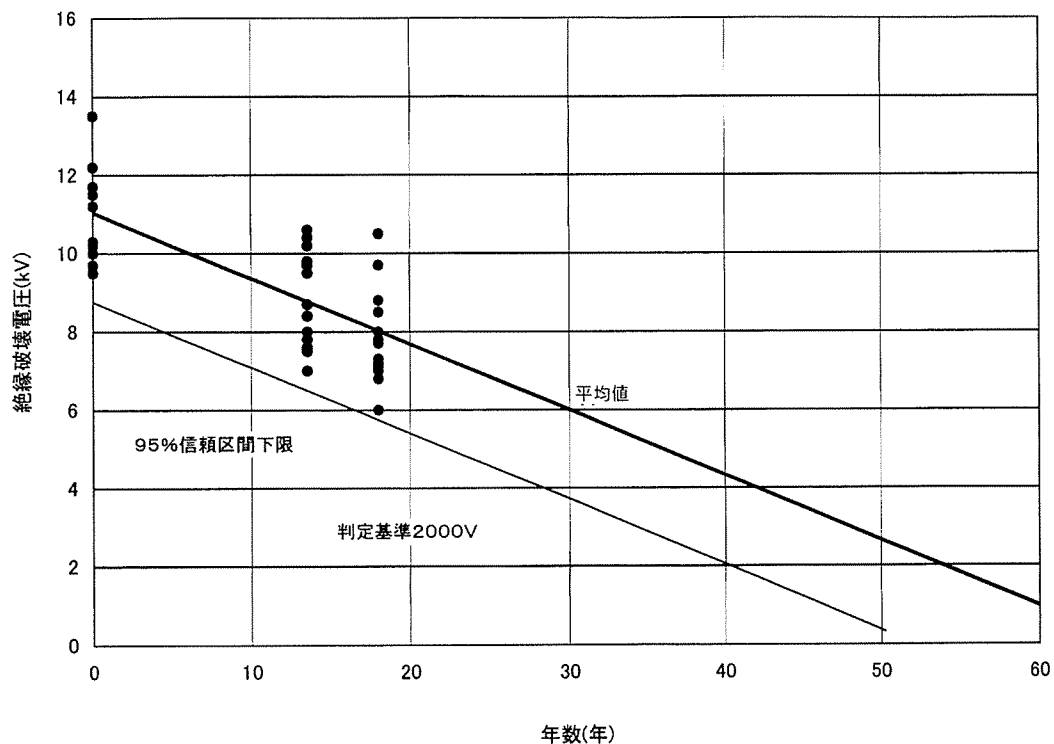
図2.3-2 保護リレーの絶縁破壊電圧と使用年数の関係
 [出典：メーカーデータ]

図2.3-2では、保護リレーの絶縁破壊電圧と使用年数の関係を示している。この評価から、コイル部の絶縁破壊電圧の95%信頼区間下限が判定基準に達するまでの期間は約40年となるため、急激な絶縁低下の可能性は小さいと考えるが、絶縁低下の可能性は否定できない。

なお、判定基準は、保護リレーの入力コイル絶縁仕様の耐電圧であるAC 2 kV（JEC-2500-1987「電力用保護継電器」）としている。

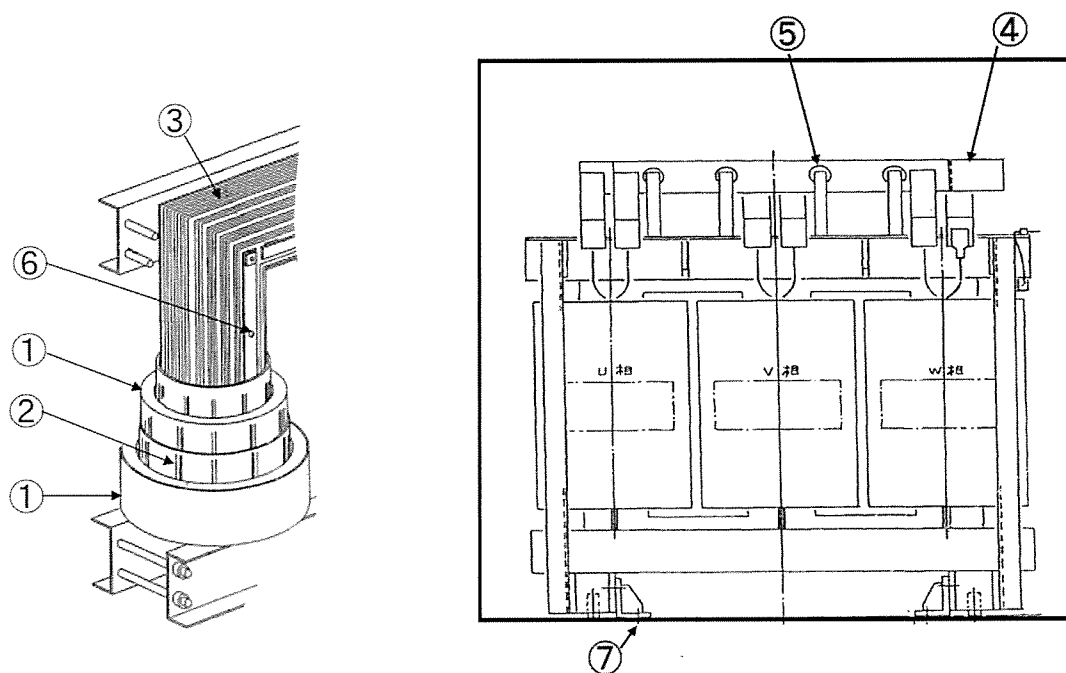
図2. 1-1 伊方3号炉 動力変圧器 (安全系) 構造図

コイルの絶縁物は有機物であり、熱的、電氣的、環境的要因で経年劣化が進行し、絶縁性能の低下を起こす可能性があることから、経年劣化に対する評価が必要である。

伊方3号炉の動力変圧器（安全系）コイルのポリアミド紙平角銅線は、試験で用いた変圧器コイルの2重ガラス平角銅線に比べ熱劣化特性で優れていることから、急激な絶縁低下の可能性は小さいと考えるが、60年間の供用を想定すると絶縁低下の可能性は否定できない。

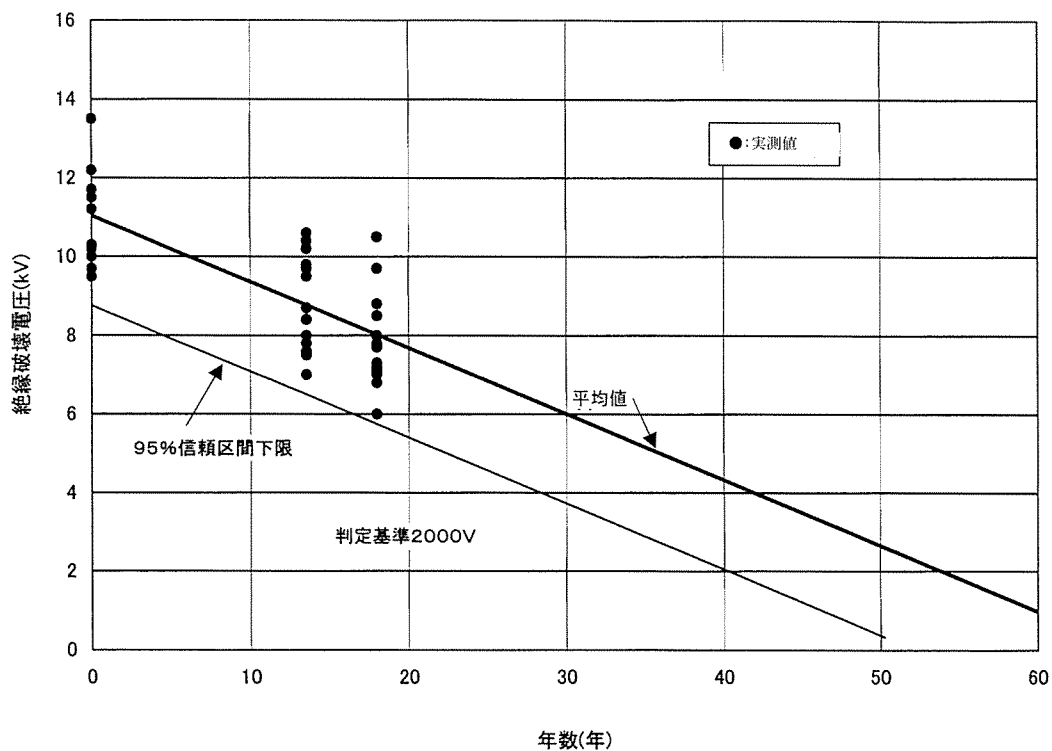
図2.3-1 保護リレーの絶縁破壊電圧と使用年数の関係
[出典：メーカーデータ]

図2.3-1では、保護リレーの絶縁破壊電圧と使用年数の関係を示している。この評価から、コイル部の絶縁破壊電圧の95%信頼区間下限が判定基準に達するまでの期間は約40年となるため、急激な絶縁低下の可能性は小さいと考えるが、絶縁低下の可能性は否定できない。

なお、判定基準は、保護リレーの入力コイル絶縁仕様の耐電圧であるAC 2 kV（JEC-2500-1987「電力用保護継電器」）としている。

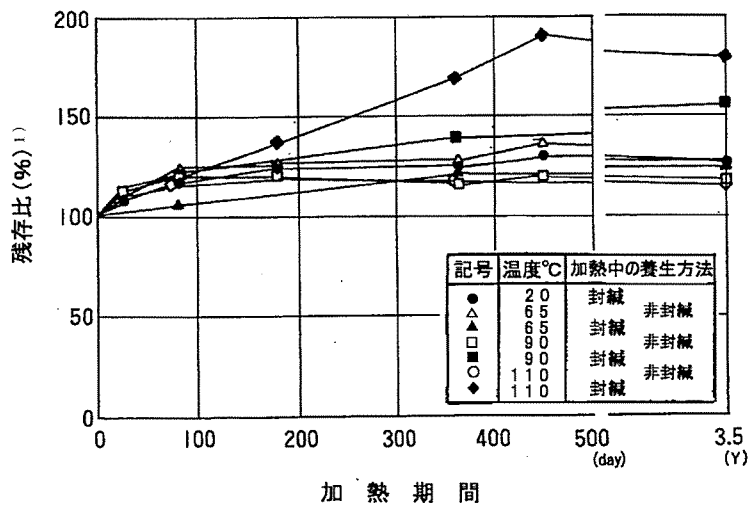
図2.3-1 長期加熱後のコンクリート圧縮強度の変化

伊方3号炉において、コンクリート中の最高温度が温度制限値（局部90℃、一般部分65℃）を下回っていることから、熱による強度への影響はなく、また、110℃を下回っていることから、長期加熱およびサイクル加熱による強度への影響はないものと考えられる。

以上から、熱による強度低下に対しては、長期健全性評価上問題とはならない。

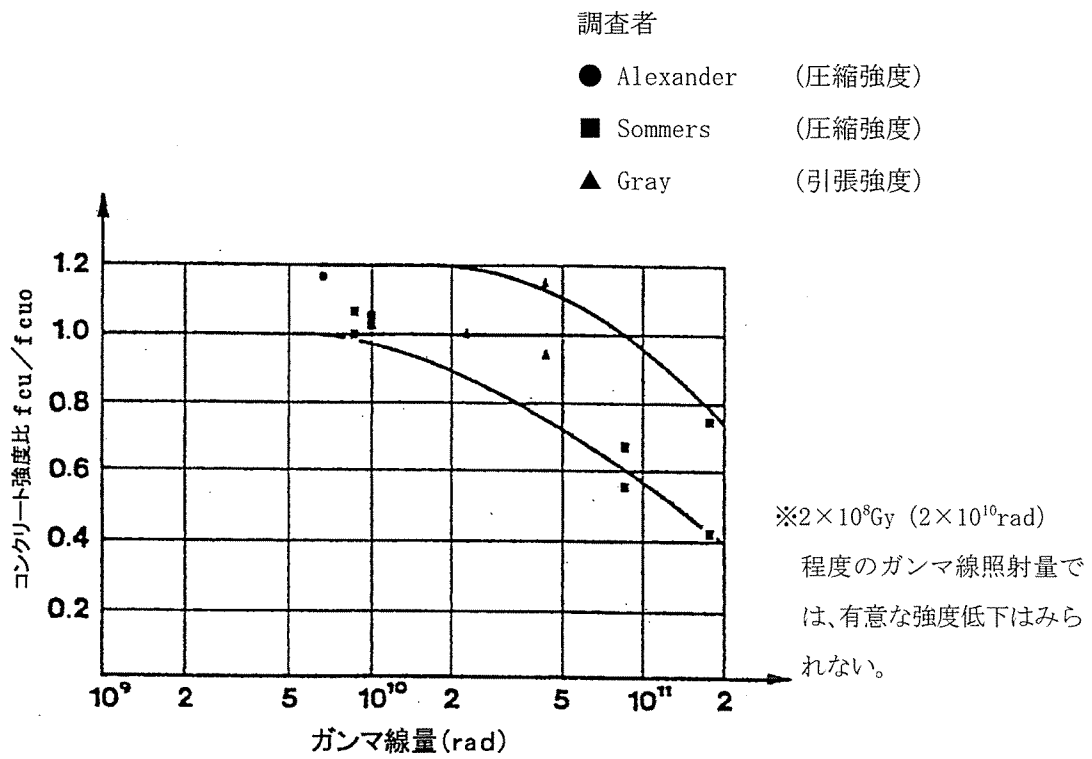
図2.3-4 ガンマ線照射したコンクリートの強度 (f_{cu}) と照射しないコンクリートの強度 (f_{cuo}) の変化

伊方3号炉の運転開始後60年経過時点で予想されるガンマ線照射量は、評価点において最大約 $1.6 \times 10^8 \text{Gy}$ (約 $1.6 \times 10^{10} \text{rad}$) であり、 $2 \times 10^8 \text{Gy}$ ($2 \times 10^{10} \text{rad}$) を下回っていることから、内部コンクリート(1次遮蔽壁)の強度への影響はないものと考えられる。

以上から、放射線照射による強度低下に対しては、長期健全性評価上問題とはならない。

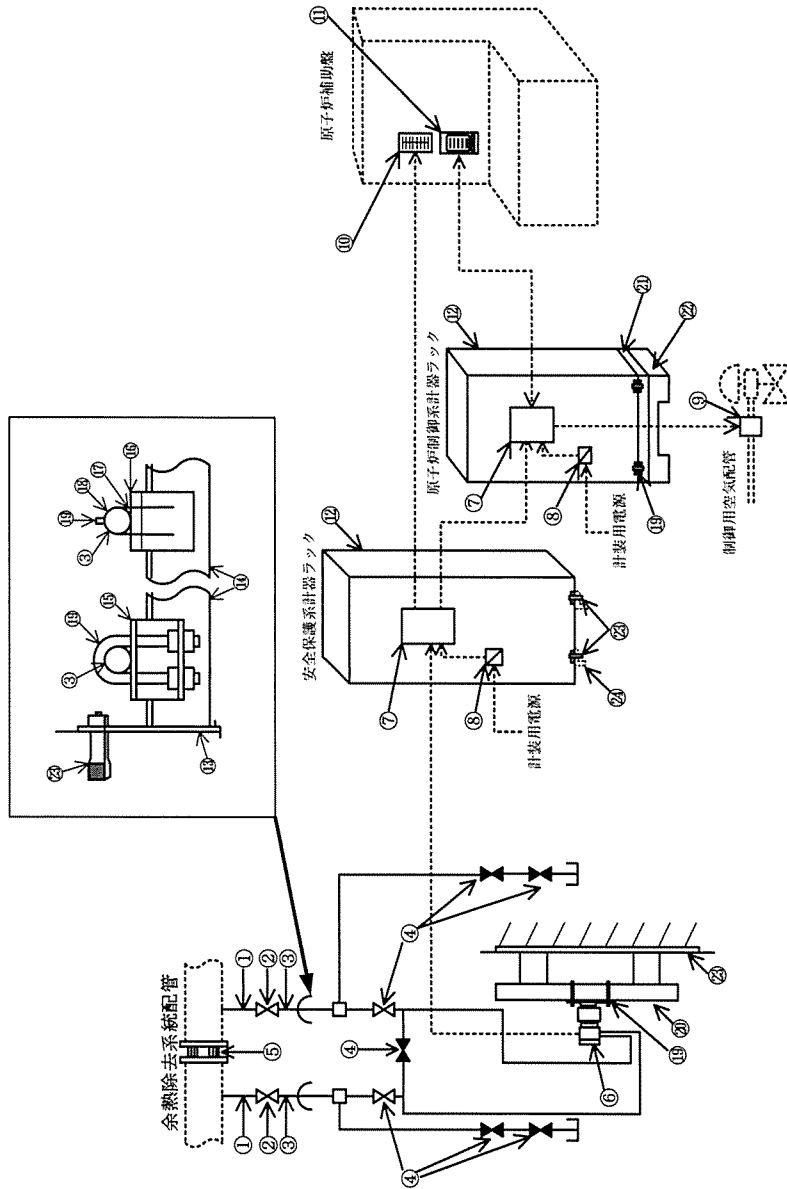
図2.1-2 伊方3号炉 余熱除去ループ流量計測制御装置主要機器構成図

- (6) 計装用取出配管、計器元弁、計装配管および計器弁の外表面からの応力腐食割れ
[余熱除去ループ流量]

余熱除去ループ流量の計装用取出配管等はステンレス鋼であり、外表面に大気中の海塩粒子等の塩分が付着した場合、塩化物イオンによる応力腐食割れが想定される。

しかしながら、周辺環境における塩分付着量を測定し、応力腐食割れに対して問題のないことを確認している。

- (8) オリフィスの腐食(流れ加速型腐食) [余熱除去ループ流量]

オリフィスは絞り機構であり、配管部と比較して流速が速くなることから流れ加速型腐食により減肉が想定される。

しかしながら、余熱除去ループ流量のオリフィスはステンレス鋼であり、流速を低く設計していることから、流れ加速型腐食が発生する可能性はないと考える。

- (9) オリフィスの応力腐食割れ [余熱除去ループ流量]

オリフィスはステンレス鋼であり、応力腐食割れが想定される。

素濃度（最大約8ppm）の流体が流入する際は流体温度が低い（最高でも80℃程度）ため、応力腐食割れが発生する可能性は小さい。

また、定期検査後のプラント起動時には1次冷却材中の溶存酸素濃度低減のための運転操作を実施するため、高温（100℃以上）で使用する場合は、溶存酸素濃度が0.1ppm以下に低減された流体となっていることから、応力腐食割れが発生する可能性は小さい。

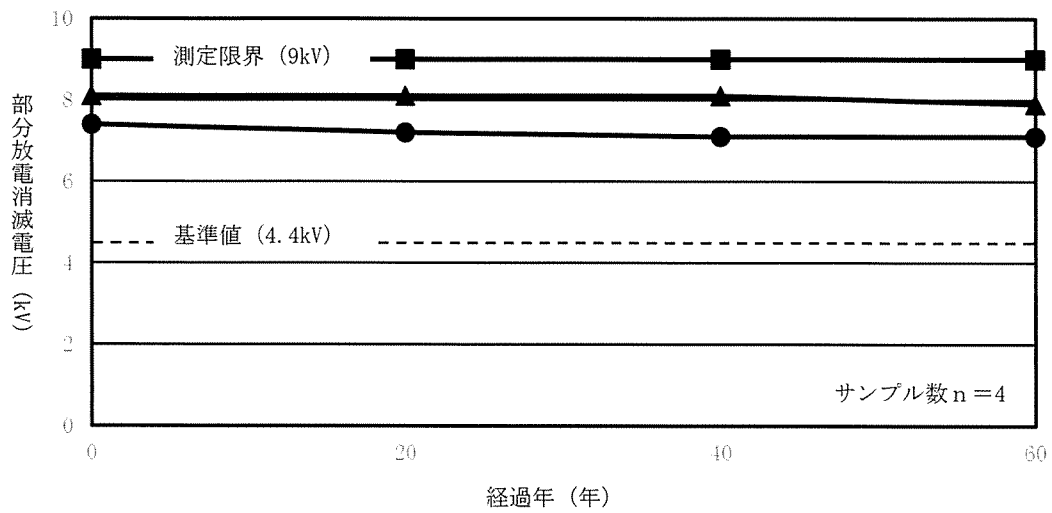
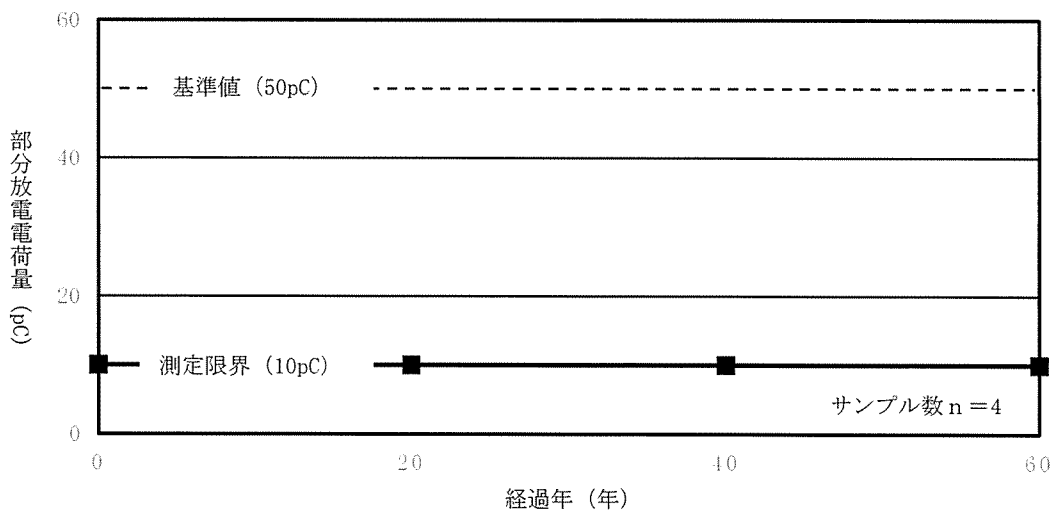
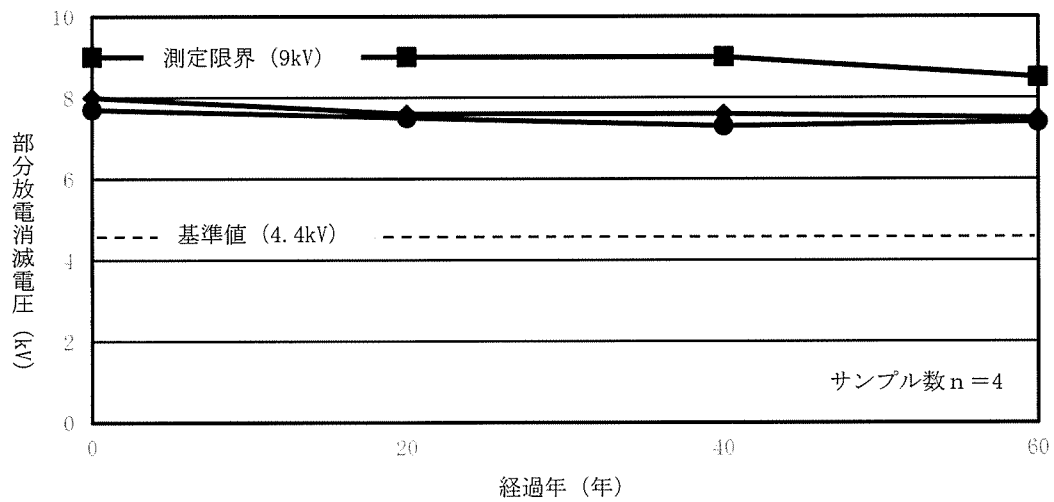
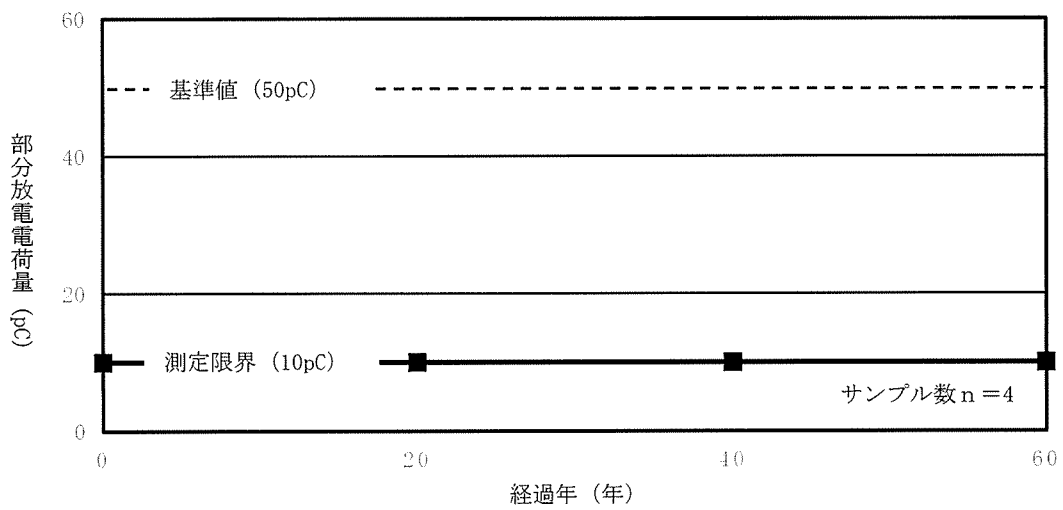
*1：課電電圧の上昇および下降の繰返しによる絶縁劣化を、メーカー独自の寿命評価手法による試験電圧および試験周波数により加速劣化させる試験

*2：0℃～80℃～0℃で通年（1年間）の温度上昇および下降による熱応力の機械的ストレスを模擬した試験

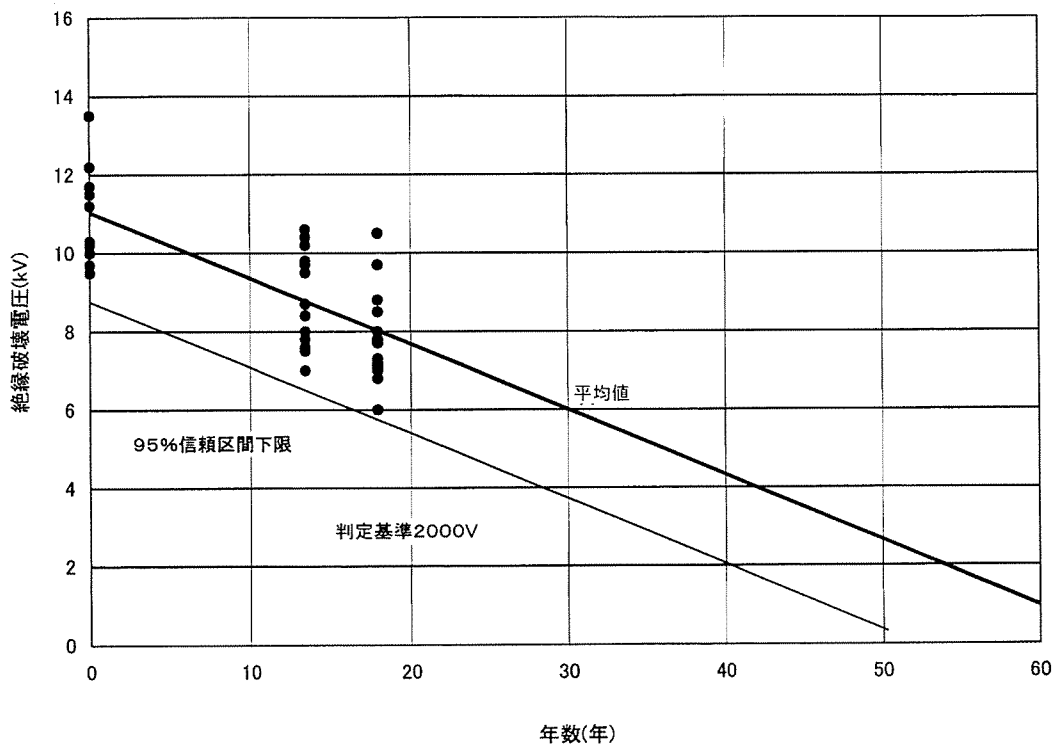
図2.3-2 保護リレーの絶縁破壊電圧と使用年数の関係
[出典：メーカーデータ]

図2.3-2では、保護リレーの絶縁破壊電圧と使用年数の関係を示している。この評価から、コイル部の絶縁破壊電圧の95%信頼区間下限が判定基準に達するまでの期間は約40年となるため、急激な絶縁低下の可能性は小さいと考えるが、絶縁低下の可能性は否定できない。

なお、判定基準は、保護リレーの入力コイル絶縁仕様の耐電圧であるAC 2 kV（JEC-2500-1987「電力用保護継電器」）としている。
