福島第一原子力発電所 1号機及び2号機非常用ガス処理系（SGTS）配管 スミアろ紙分析結果について

2023年12月25日

東京電力ホールディングス株式会社

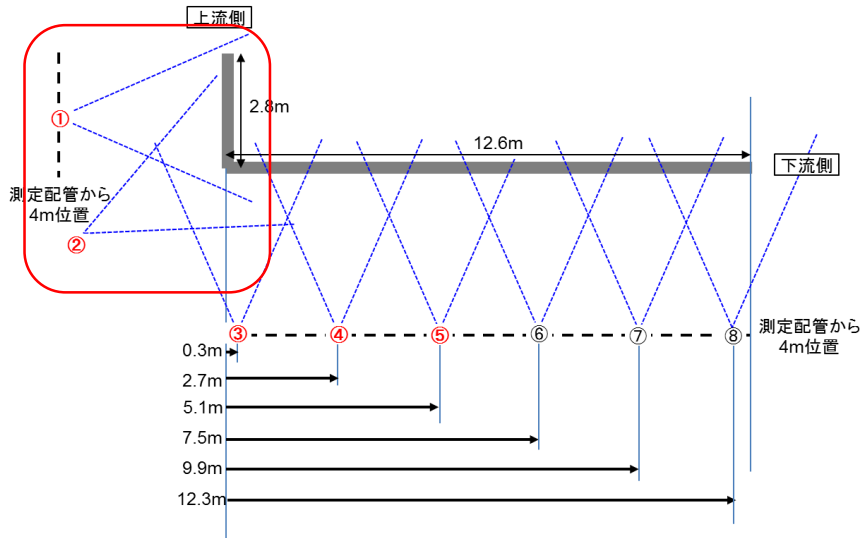
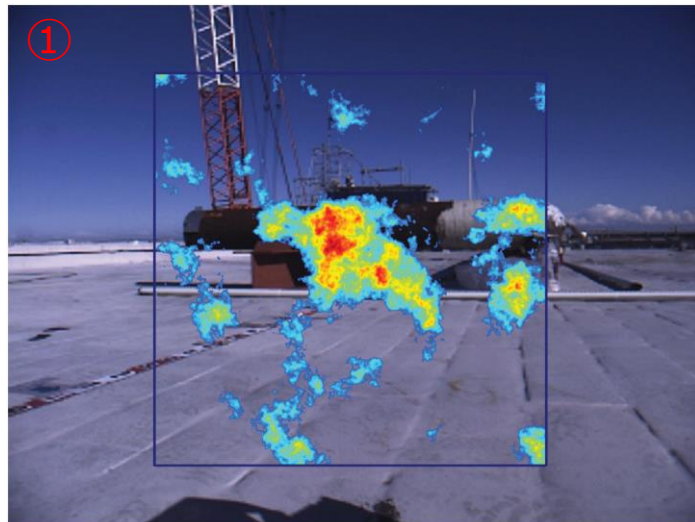
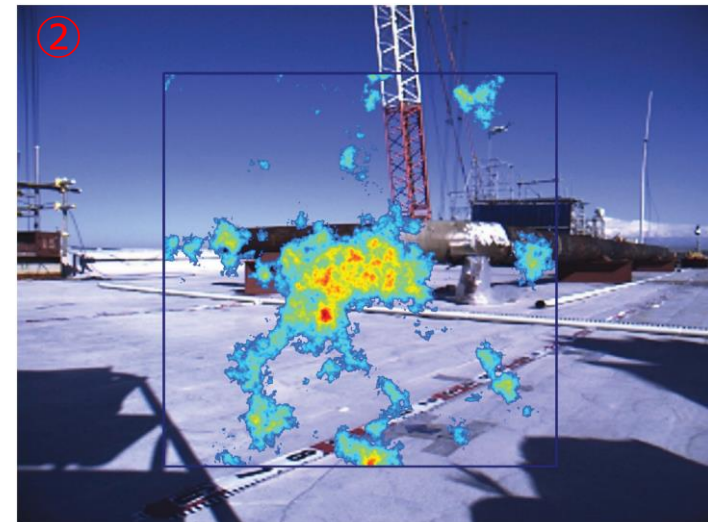
4-3.事故分析に資する調査（γカメラ測定結果①）

1. 撮影箇所の空間線量率が高く、前回の測定時間より5倍に伸ばしたもののまだS/N比が悪い（撮影時間に対し、 γ の露光時間が極端に短い）画像が得られた。
①～③に対してより偽像（ゴースト）が生じているため、撮影箇所の空間線量当量率が偽像の発生に寄与していると推測する。
2. 画像の中心近くに線源がある結果となっている。

1. 低線量エリアでの測定および線量当量率（対象・エリア）に対する必要十分な測定時間を決定する必要がある。
2. 現状当社 γ カメラ（コーデットマスク）にて出来ていない周辺感度補正を施し、均一な濃度分布を取得できるようにする必要がある。

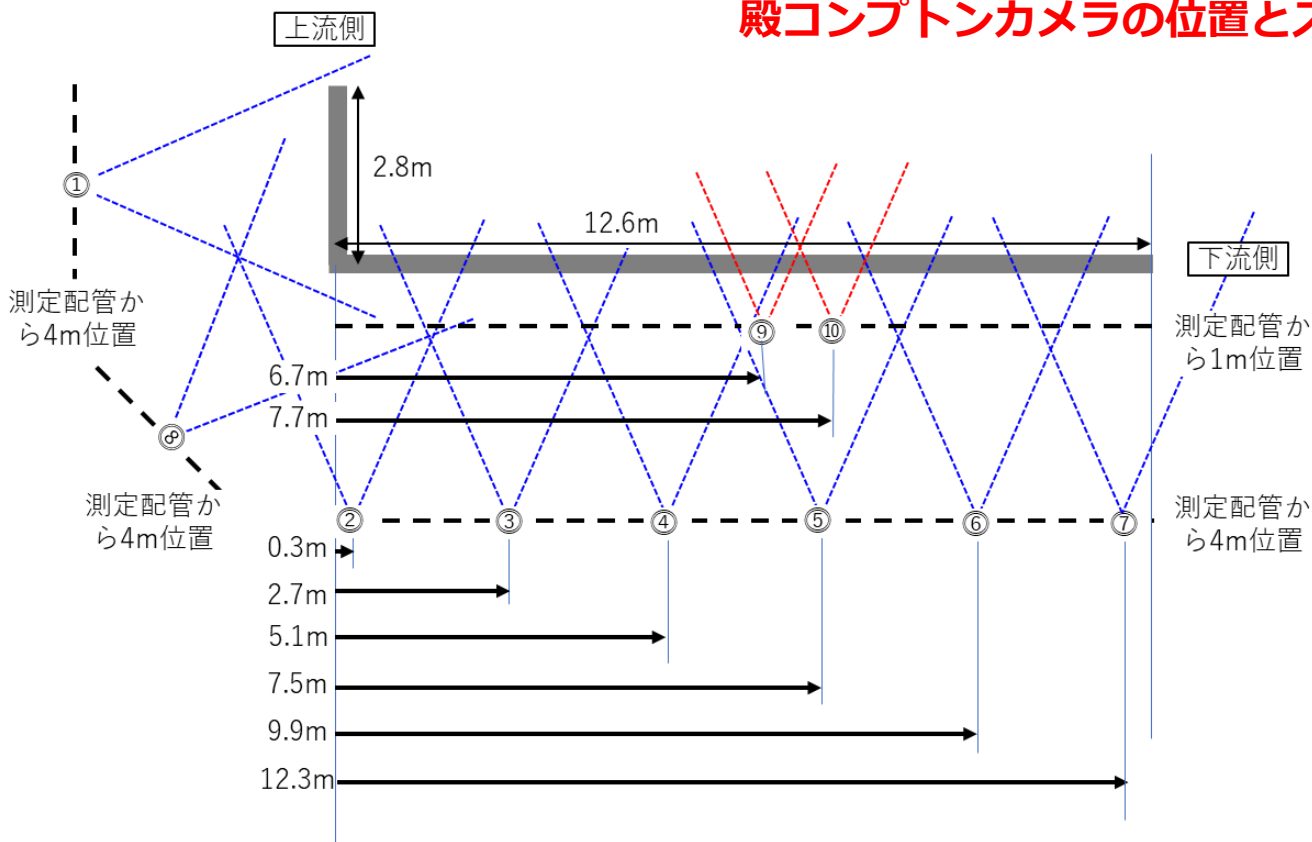
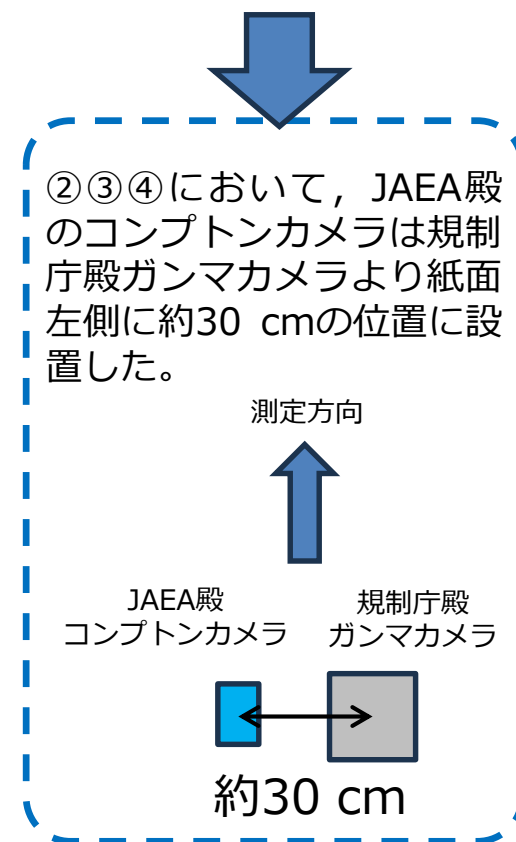
JAEA殿コンプトンカメラについては、図の①～④および⑧で測定を実施した。なお、図中の位置関係は規制庁殿ガンマカメラの設置位置を示すものであり、JAEA殿コンプトンカメラの位置とズレがあることに注意

- ✓ 配管を正面から見て、エルボ一部よりもやや**右側（上流から2つ目の支持台付近）に高強度汚染の存在**が示唆された。
- ✓ 配管の**おおよそ右半分以降は、⑤以降の測定データがないために、イメージング結果に信頼性がなく、議論ができない。**
- ✓ 当該結果は速報であり、今後、規制庁殿のガンマカメラの測定結果との比較・検討を予定している。

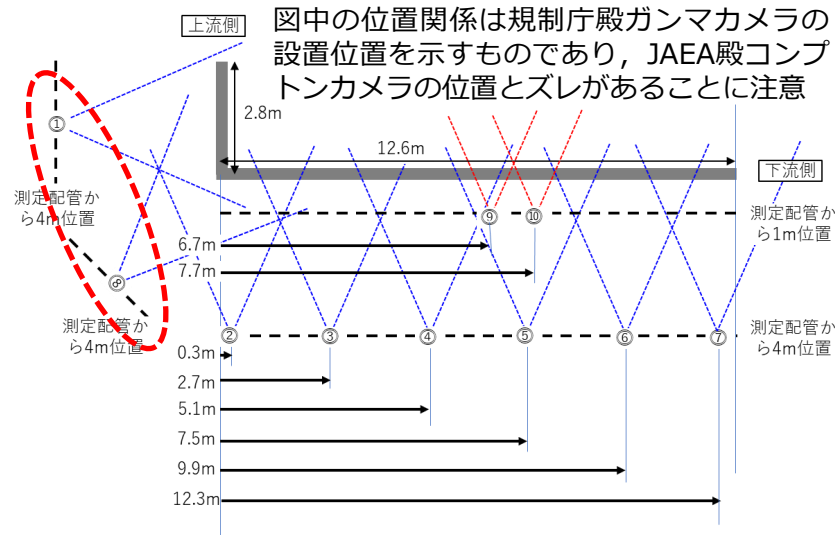
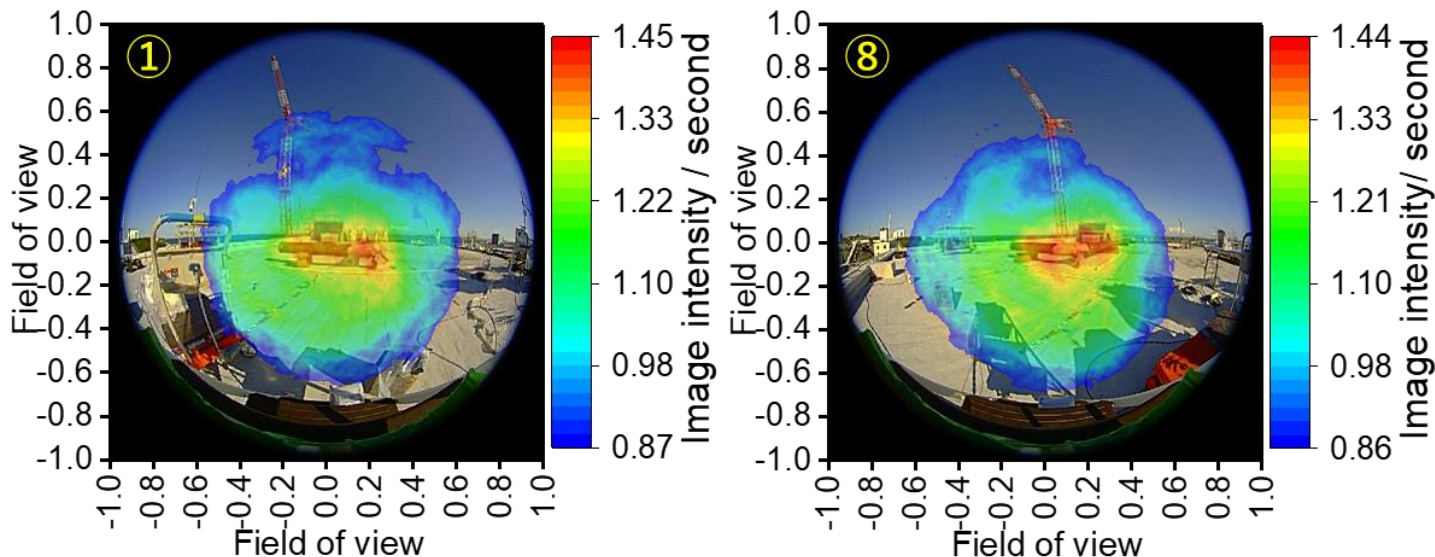
<参考> 考察：配管側面から測定した結果①⑧について（JAEA殿コンプトンカメラ：配管④） **TEPCO**

1. はじめに、①と⑧において共通して、視野内の配管が存在する領域に高強度に結像した。
2. ①については、側面2.8 m領域において、エルボ一部（配管右端）の方がやや強く結像している。ただし、これは奥行方向12.6 m分の寄与が積算された結果と考えられ、以下3.の考察と併せるとエルボ一部に集中して汚染が蓄積しているとは考えにくい。
3. さらに⑧の結果において、エルボ一部が最もコンプトンカメラと距離が近いにも関わらず、当該部分に局所的に結像していないことから、やはりエルボ一部に汚染が集中しているとは考えにくい。

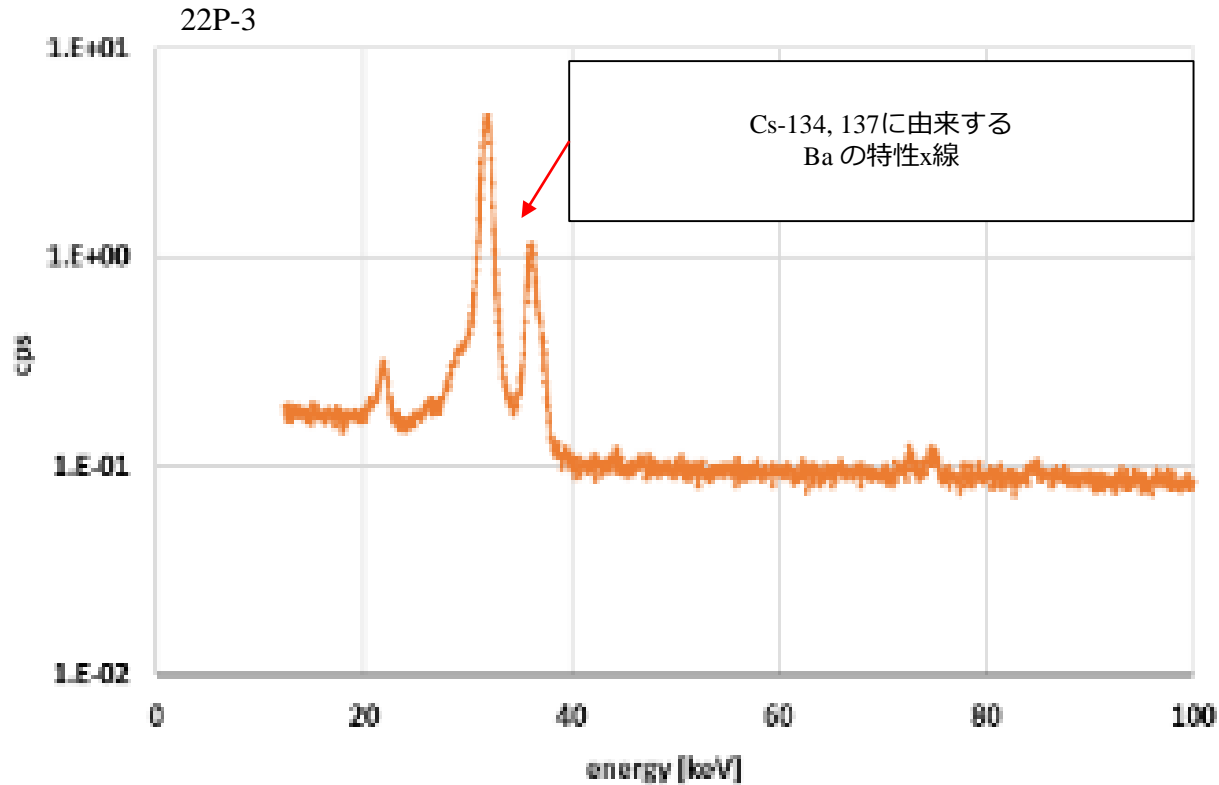
低エネルギー領域のスペクトル

- アメリシウム241等の存在を低エネルギー領域（<100keV）で確認したが検出されなかった。

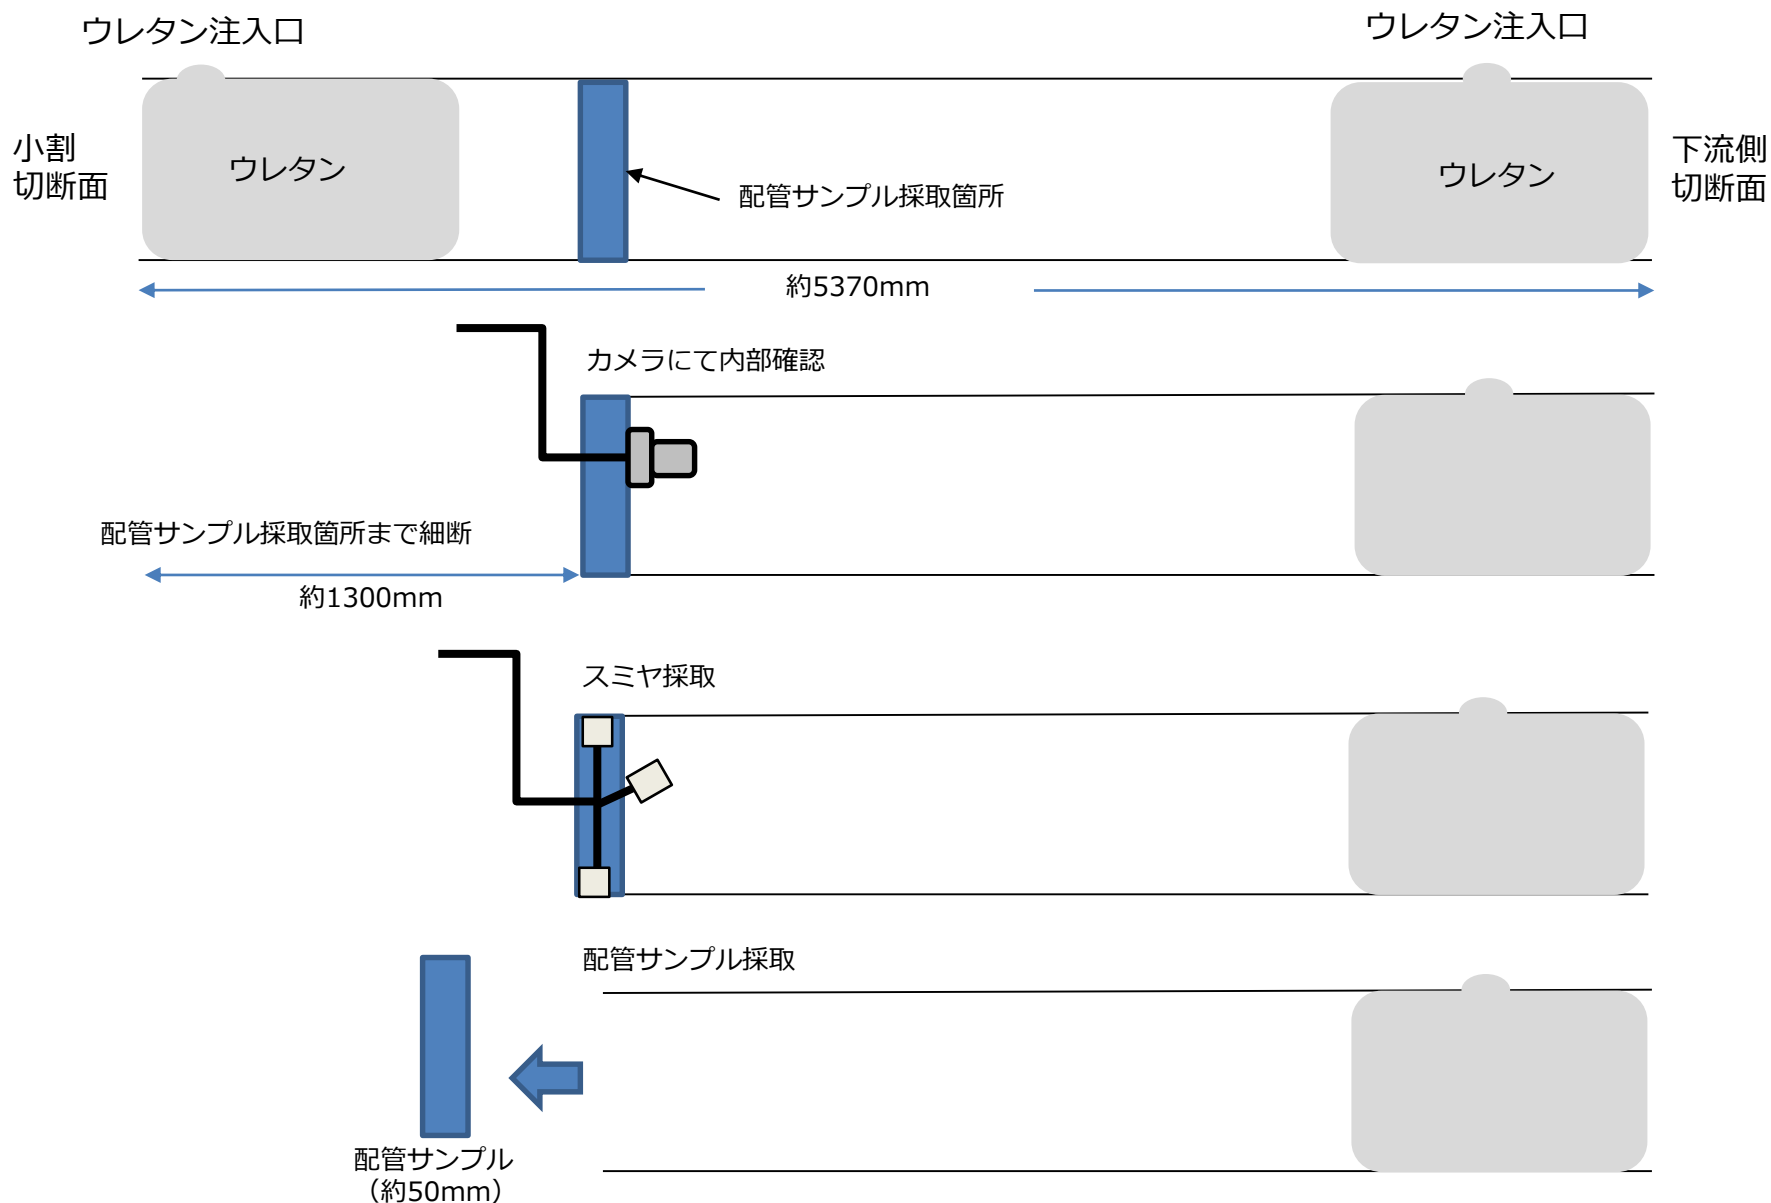
- 小割2本目（下流側）の配管サンプル採取前に，内部確認及びスミヤ採取を実施。

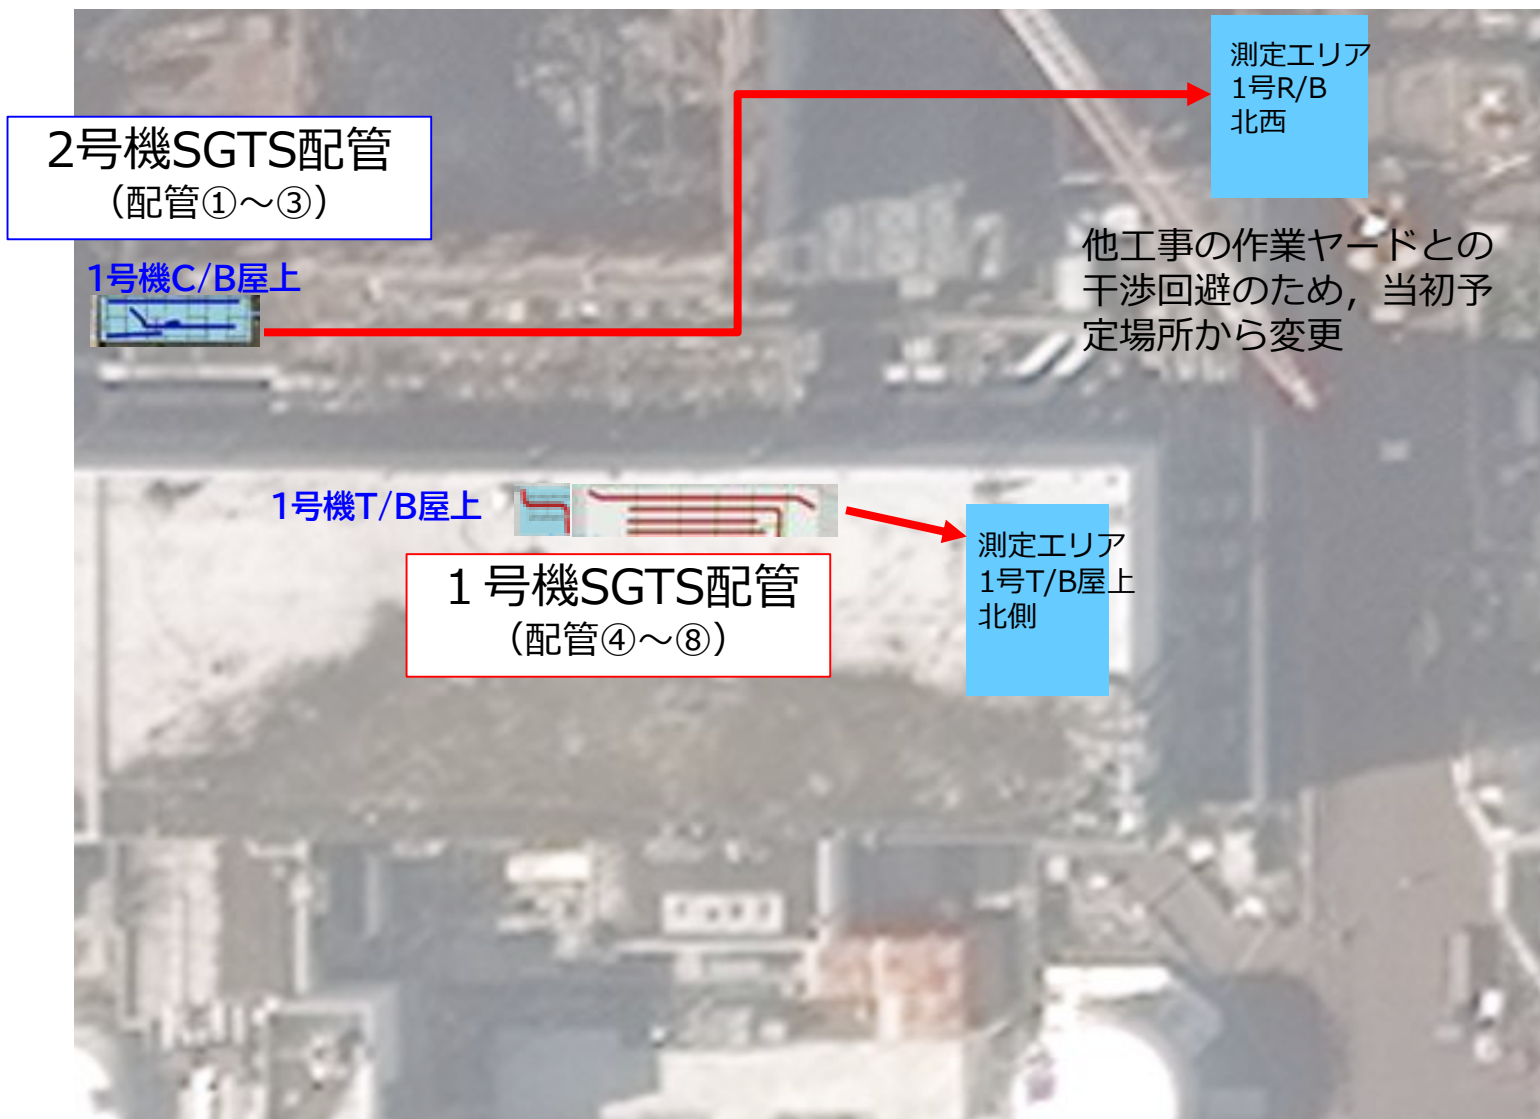
配管線量情報

➤ 測定結果から、2号機配管に高線量のガスが流れたと想定。詳細は今後調査・分析を実施予定。
