1号機RCW系統で確認された堆積物の分析結果について

2024年2月16日

東京電力ホールディングス株式会社

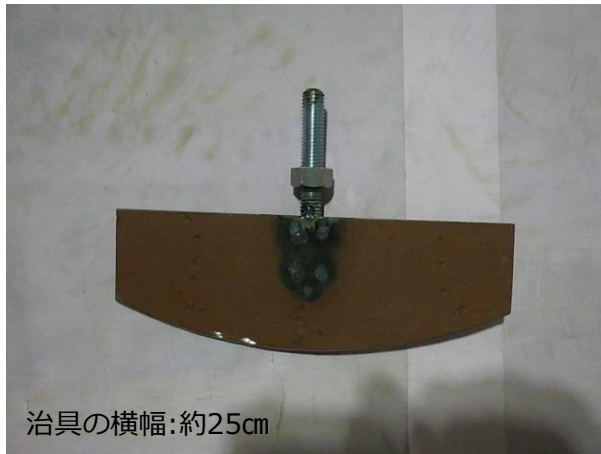
堆積物回収治具

治具の横幅:約25cm

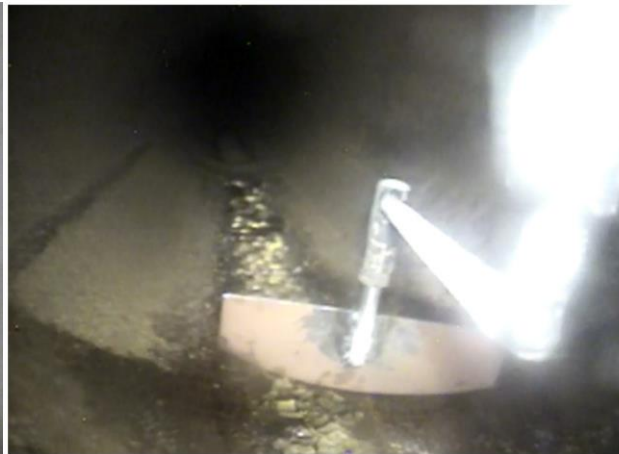
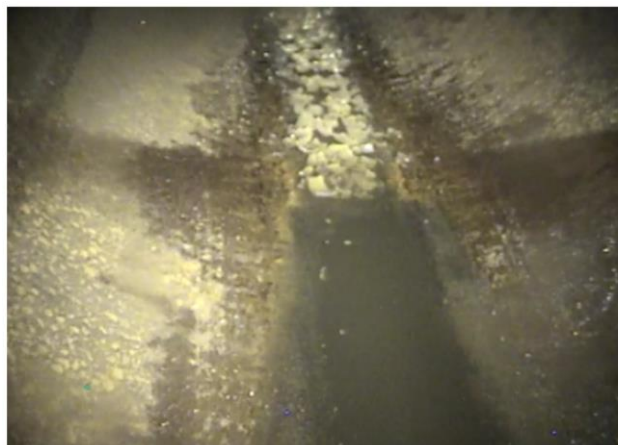
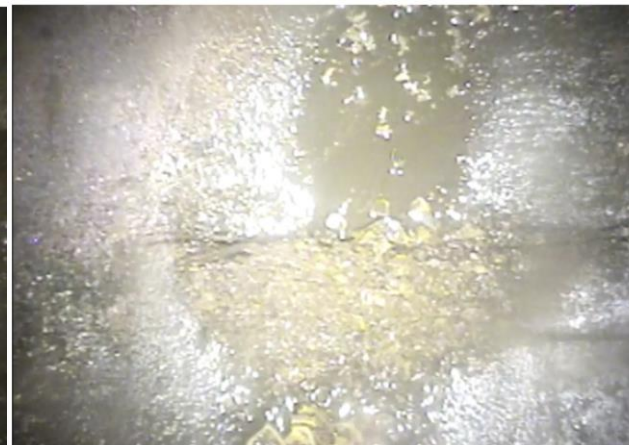
堆積物回収中

- 2023年2月にRCW入口ヘッダ配管底部の堆積物の採取を遠隔にて実施。
- 堆積物回収治具を用いて、配管内の堆積物を掻き寄せ、治具に付着した堆積物を回収。
- なお、配管内は電解穿孔装置による穿孔の影響等により、液溜まりができていている状態だった。

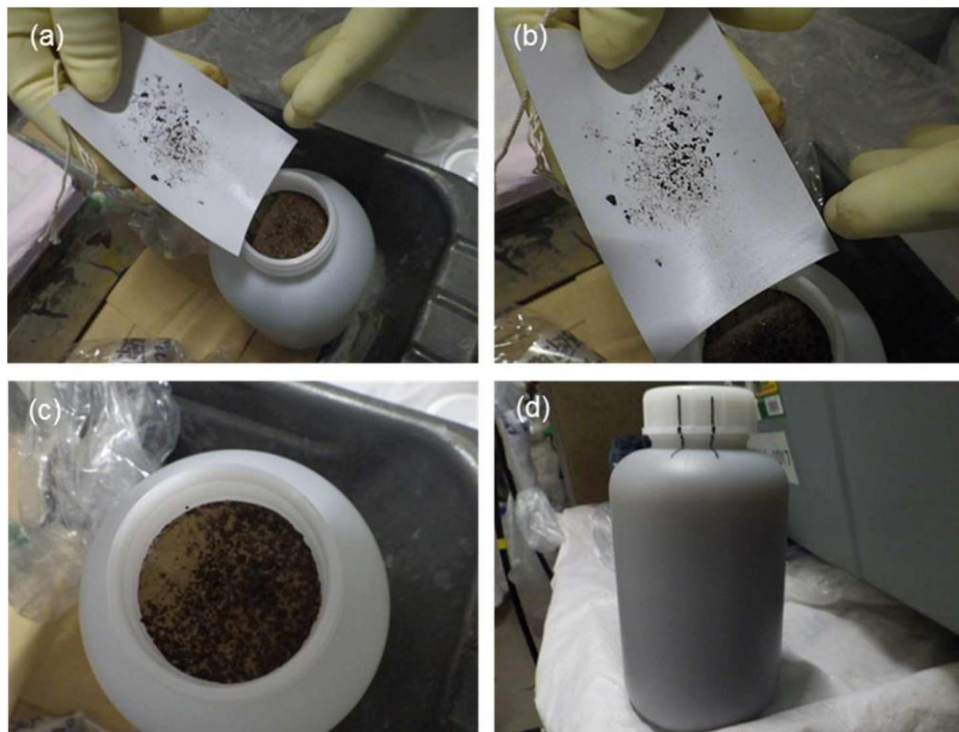
堆積物を純水に投入し抽出水を製作した際の状況

- 溶出成分分析に当たっては、堆積物2gを容器（ポリエチレン製）に入れた純水へ投入し、攪拌することで、堆積物から溶出する成分を抽出した。
- 抽出水の水質分析を実施した結果、わずかにイオン種が検出されるのみであり、高濃度ではないことから主成分の特定には至らなかった。
