高浜発電所4号機 蒸気発生器伝熱管の損傷について

## 発電用原子炉施設故障等報告書

件名	高浜発電所4号機 蒸気発生器伝熱管の損傷について																				
事象発生の日時	2024年1月22日 13時00分 (技術基準に適合していないと判断した日時)																				
事象発生の場所	高浜発電所4号機 原子炉格納容器内																				
事象発生の発電用原子炉施設名	原子炉冷却系統施設 一次冷却材の循環設備 蒸気発生器 (AおよびC)																				
事象の状況	<p>1. 事象発生の状況</p> <p>高浜発電所4号機(加圧水型軽水炉、定格電気出力87万kW、定格熱出力266万kW)は、2023年12月16日より第25回定期検査中であり、3台ある蒸気発生器(以下「SG」という。)の伝熱管<sup>*1</sup>全数について、健全性を確認するため渦流探傷試験<sup>*2</sup>(以下「ECT」という。)を実施した結果、A-SGの伝熱管2本およびC-SGの伝熱管2本について、管支持板部付近に外面からの減肉とみられる有意な信号指示<sup>*3</sup>が認められた。</p> <p>以上から、実用発電用原子炉及びその附属施設の技術基準に関する規則第18条ならびに第56条に適合しておらず、実用発電用原子炉の設置、運転等に関する規則第134条に該当することを2024年1月22日13時00分に判断した。</p> <p><sup>*1</sup> SGの中で一次冷却材(1次側)と給水(2次側)の熱交換を行う逆U字形の管群。一次冷却材は入口管板部(高温側)から入り、給水と熱交換後出口管板部(低温側)へ流れる。</p> <p><sup>*2</sup> 高周波電流を流したコイルを伝熱管に挿入することで伝熱管に渦電流を発生させ、伝熱管の欠陥により生じる渦電流の変化を電気信号として取り出すことで欠陥を検出する試験(ECT:Eddy Current Test)。全周に対して渦電流の発生と検出を別々のコイルを用いた24組のコイルで伝熱管の欠陥による渦電流の変化を信号として検出する。</p> <p><sup>*3</sup> ノイズレベル(雑音信号レベル)を超える信号であって、SG管支持板等の外部構造物あるいは伝熱管の形状等に起因する信号(疑似信号)ではない信号指示。</p> <p>2. ECT結果</p> <p>(1) 検査期間</p> <p>2024年1月7日～2024年1月22日(定期事業者検査終了日)</p> <p>探傷検査・データ整理期間 2024年1月7日～2024年1月19日</p> <p>解析・評価検査期間 2024年1月20日～2024年1月22日</p> <

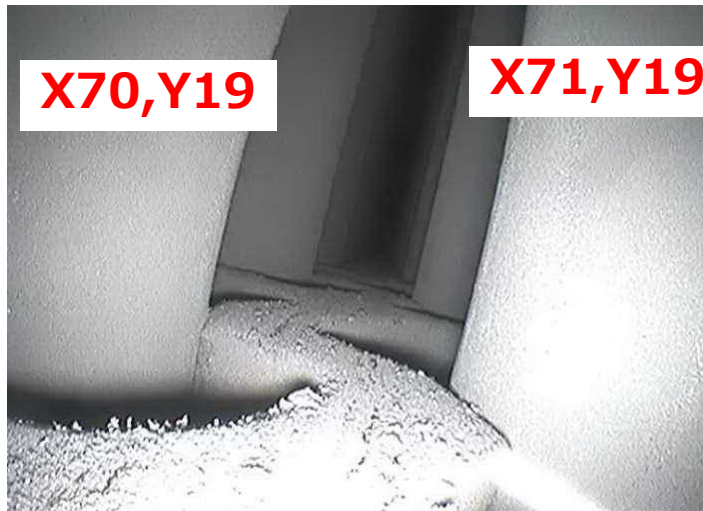
A-SG 第五管支持板上写真

SG器内点検(目視点検)	AおよびC-SG器内の管板、流量分配板、第一から第五管支持板の上面の全ての範囲ならびに第三および六管支持板の下面の減肉信号を確認した伝熱管周辺部について、小型カメラによる目視点検を実施した結果、全体的にスケールおよびスラッジが残存していることを確認したが、それ以外の異物は確認できなかった。	×
			SG器内発生物との接触	内部品が脱落して接触	スケールによる損傷	小型カメラを用いて、管板及び管支持板上面を観察した結果、過去の調査と同様にスケール及びスラッジが残存していることが確認できている。また、近傍の伝熱管表面を観察した結果、伝熱管へのスケールやスラッジの付着はあるものの、局所的にスケールが剥離した痕跡が認められた。これは、起動停止時の伝熱管の熱伸びと収縮に追従できず剥離したものであり、高温側と低温側(水平方向)、管支持板間(垂直方向)において有意な差は認められなかった。 前回の第24回定期検査時の薬品洗浄効果によるスケール性状の傾向を過去の結果と比較するため、傾向を把握するために十分な60個のスケールを回収した。なお、回収にあたっては、厚みのある稠密層を有するスケールが多く存在すると考えられる第二管支持板以下の比較的大きなスケールを回収した。スケール60個を対象に断面観察を行った結果、稠密層(密度の高い酸化鉄の層)が主体のスケールを1個(約9mm×約7mm)確認した。また、第23、24回定期検査時に回収したスケールと稠密層厚さの傾向を比較したところ、今回回収したスケールはさらに稠密層厚さが薄くなっていることを確認した。回収したスケール60個のうち、稠密層があり、かつ、摩耗試験が可能な大きさ(約10mm×約5mm以上)のスケール10個を対象に試験を実施し、伝熱管とスケールの摩耗体積比を調査した結果、伝熱管の減肉量がスケール摩滅量以上のスケールは確認されなかった。また、第23、24回定期検査時に回収したスケールと摩滅試験の結果を比較したところ、摩滅体積比が減少していることを確認した。	○
					スケールによる損傷	小型カメラを用いて、管板及び管支持板上面を観察した結果、過去の調査と同様にスケール及びスラッジが残存していることが確認できている。また、近傍の伝熱管表面を観察した結果、伝熱管へのスケールやスラッジの付着はあるものの、局所的にスケールが剥離した痕跡が認められた。これは、起動停止時の伝熱管の熱伸びと収縮に追従できず剥離したものであり、高温側と低温側(水平方向)、管支持板間(垂直方向)において有意な差は認められなかった。 前回の第24回定期検査時の薬品洗浄効果によるスケール性状の傾向を過去の結果と比較するため、傾向を把握するために十分な60個のスケールを回収した。なお、回収にあたっては、厚みのある稠密層を有するスケールが多く存在すると考えられる第二管支持板以下の比較的大きなスケールを回収した。スケール60個を対象に断面観察を行った結果、稠密層(密度の高い酸化鉄の層)が主体のスケールを1個(約9mm×約7mm)確認した。また、第23、24回定期検査時に回収したスケールと稠密層厚さの傾向を比較したところ、今回回収したスケールはさらに稠密層厚さが薄くなっていることを確認した。回収したスケール60個のうち、稠密層があり、かつ、摩耗試験が可能な大きさ(約10mm×約5mm以上)のスケール10個を対象に試験を実施し、伝熱管とスケールの摩耗体積比を調査した結果、伝熱管の減肉量がスケール摩滅量以上のスケールは確認されなかった。また、第23、24回定期検査時に回収したスケールと摩滅試験の結果を比較したところ、摩滅体積比が減少していることを確認した。	○
