# 建屋内RO循環設備からの漏えい及び今後の対応について

2016年12月26日

東京電力ホールディングス株式会社

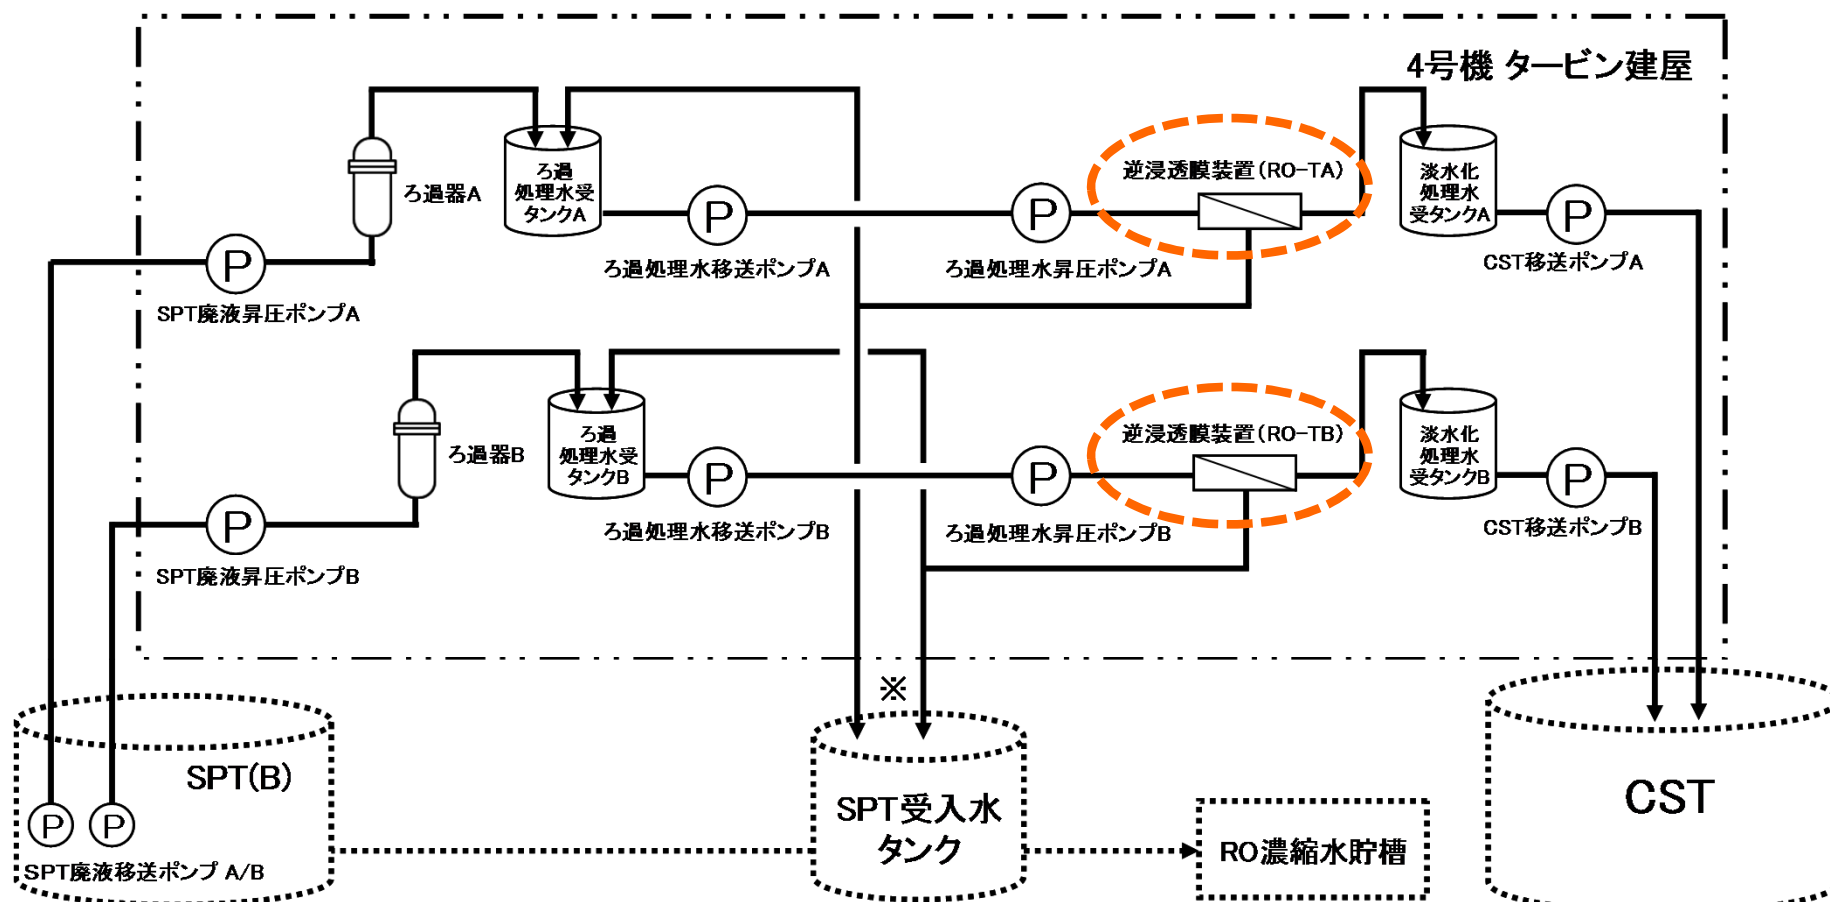
建屋内RO循環設備ろ過器(A)の開放点検のため (B系) に切替中に漏えいが確認された。

- 日時：2016年12月14日11時13分頃 (B系)      2016年12月14日15時31分頃 (A系)
- 場所：4号機タービン建屋2階
- 漏えい・にじみ箇所：建屋内RO循環設備ROユニットジョイント部 (A系及びB系)
- 漏えい量：(B系) 堰内に約 1L (1m×1m×1mm) ※サーベイ結果：バックグラウンドと同等

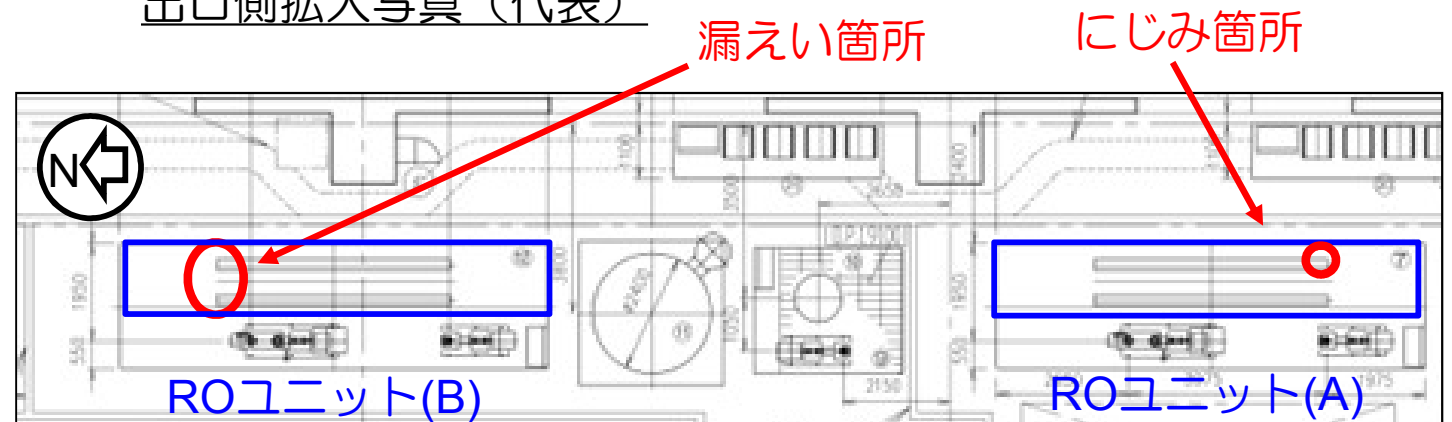
建屋内RO循環設備ROユニット配置図

- ・ 建屋内RO循環設備 (B系)  
ROユニットジョイント部  
(入口側 2 箇所・出口側 1 箇所)
- ・ 建屋内RO循環設備 (A系)  
ROユニットジョイント部  
(出口側 1 箇所)

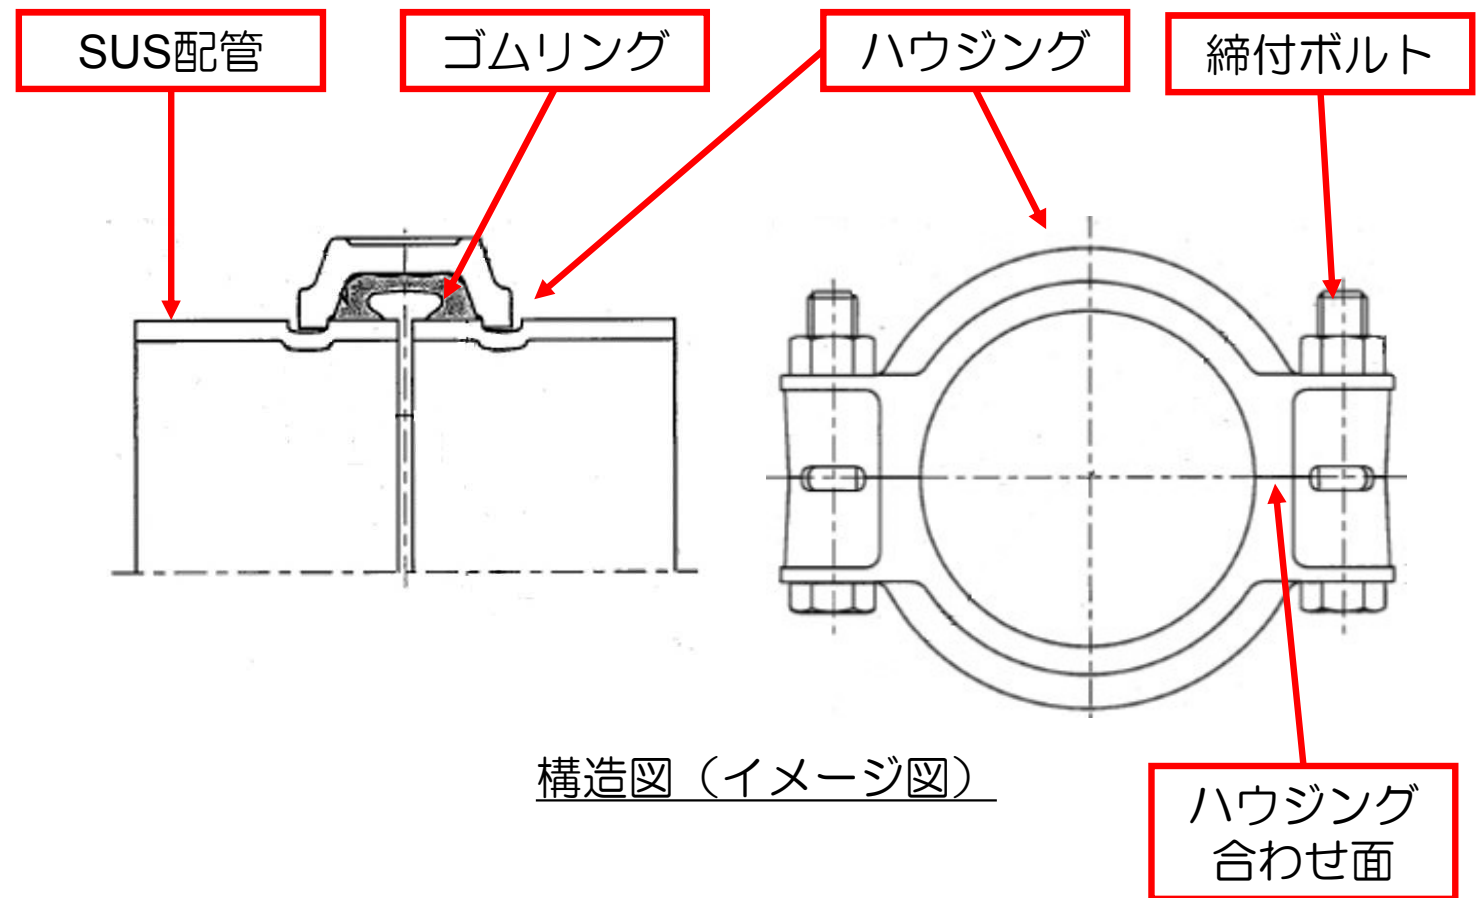
構造図 (イメージ図)

2つのSUS配管をゴムリングを介して接続し、接続部の周囲のゴムリングをハウジングで押さえ込みシールする構造
