## 内部調査結果

## 建屋内排水系配管内の堆積物の回収

## 粒状樹脂の性状確認

## 図面がない新たな接続先による粒状樹脂の流入源特定調査

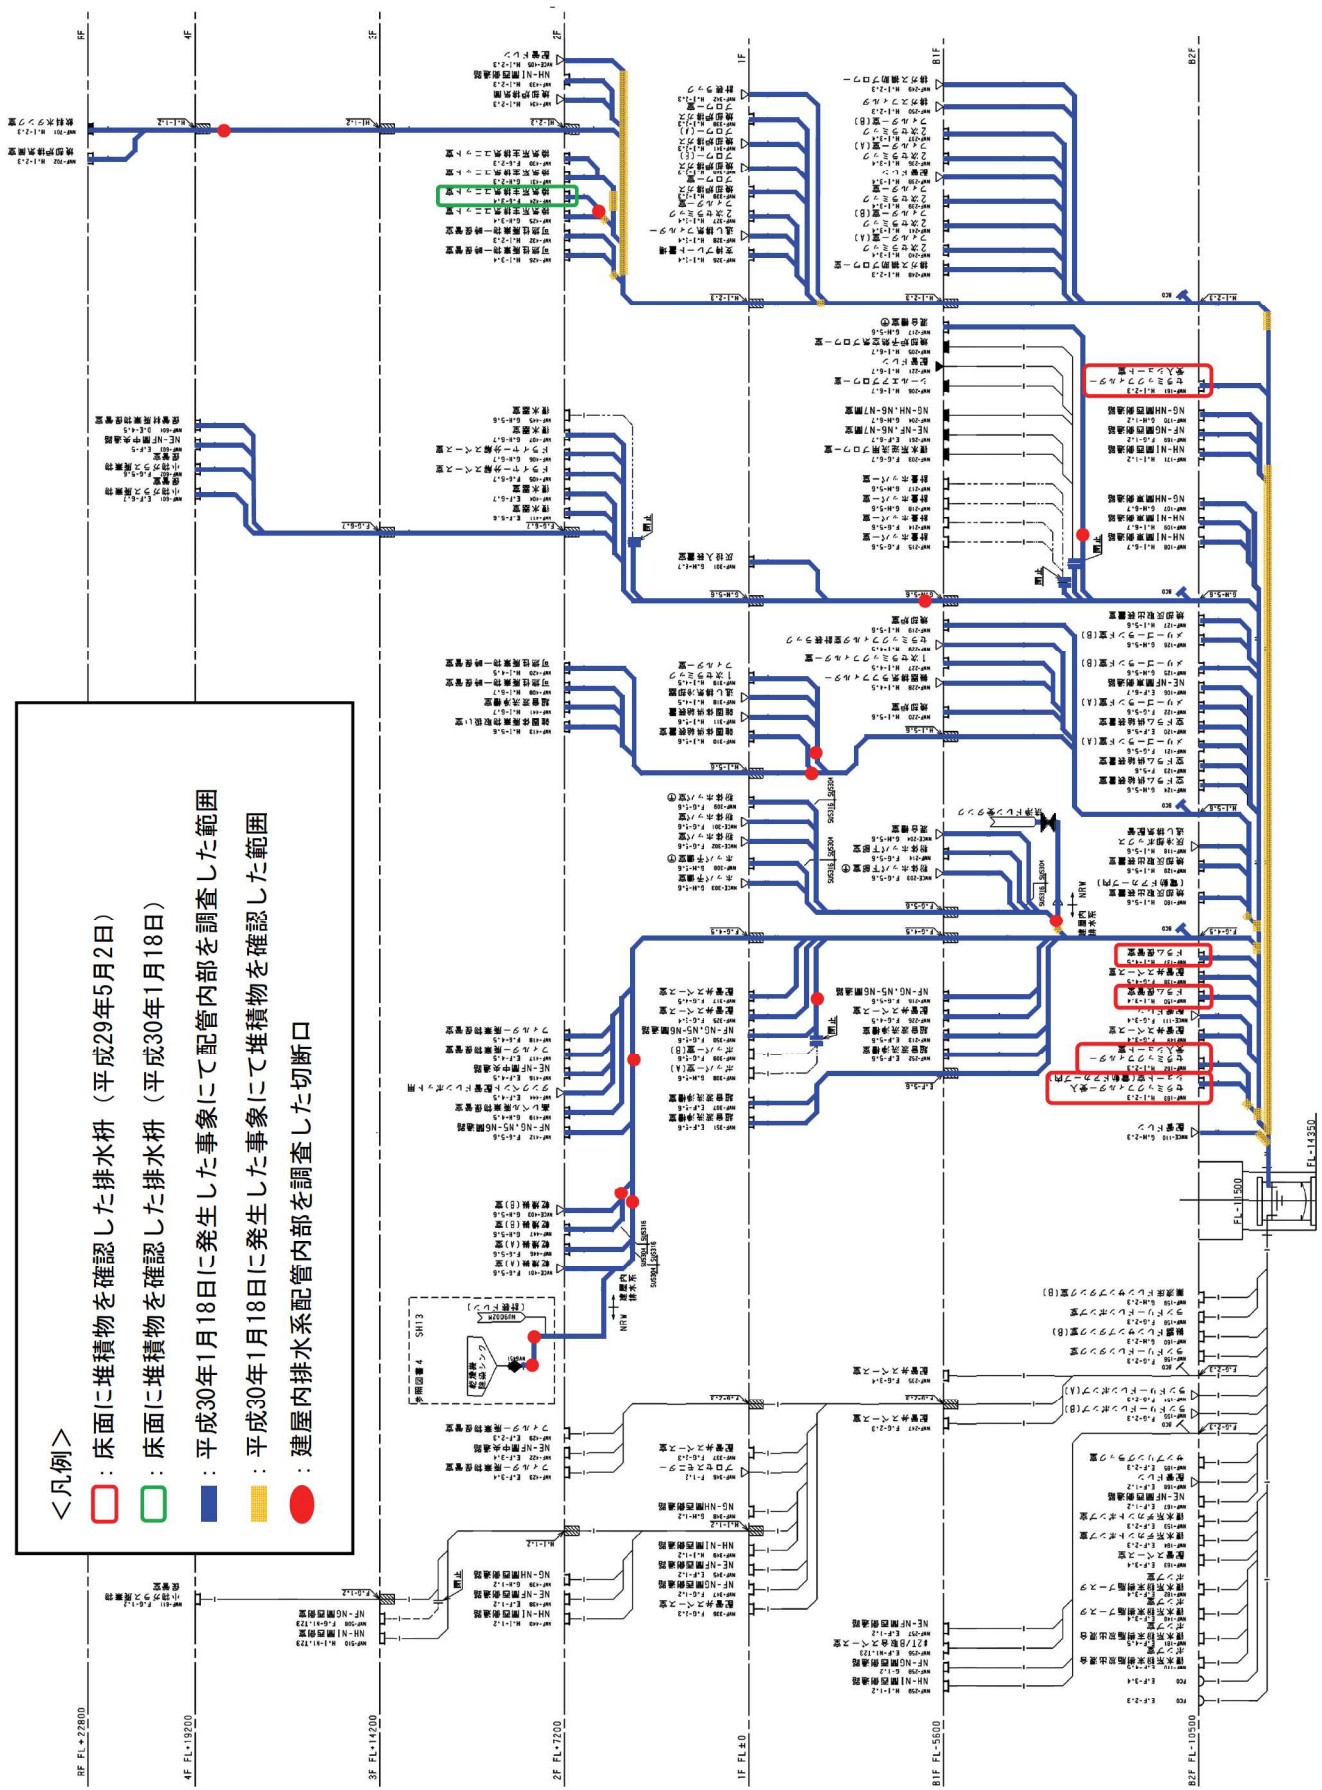
図10-2 廃棄物減容処理装置床ドレン系, 薬液ドレン系ライザー線図

堆積物を確認した排水枡に繋がる建屋内排水系配管のうち、2 階から繋がる集合部の配管 (約 9.2m)、1 階から繋がる集合部の配管 (約 0.1m)、地下 2 階から繋がる集合部の配管 (約 9.7m)、及び地下 1 階の洗浄ドレン受タンクより流入するラインの下流側に繋がる配管 (約 5.6m) に堆積物を確認した。

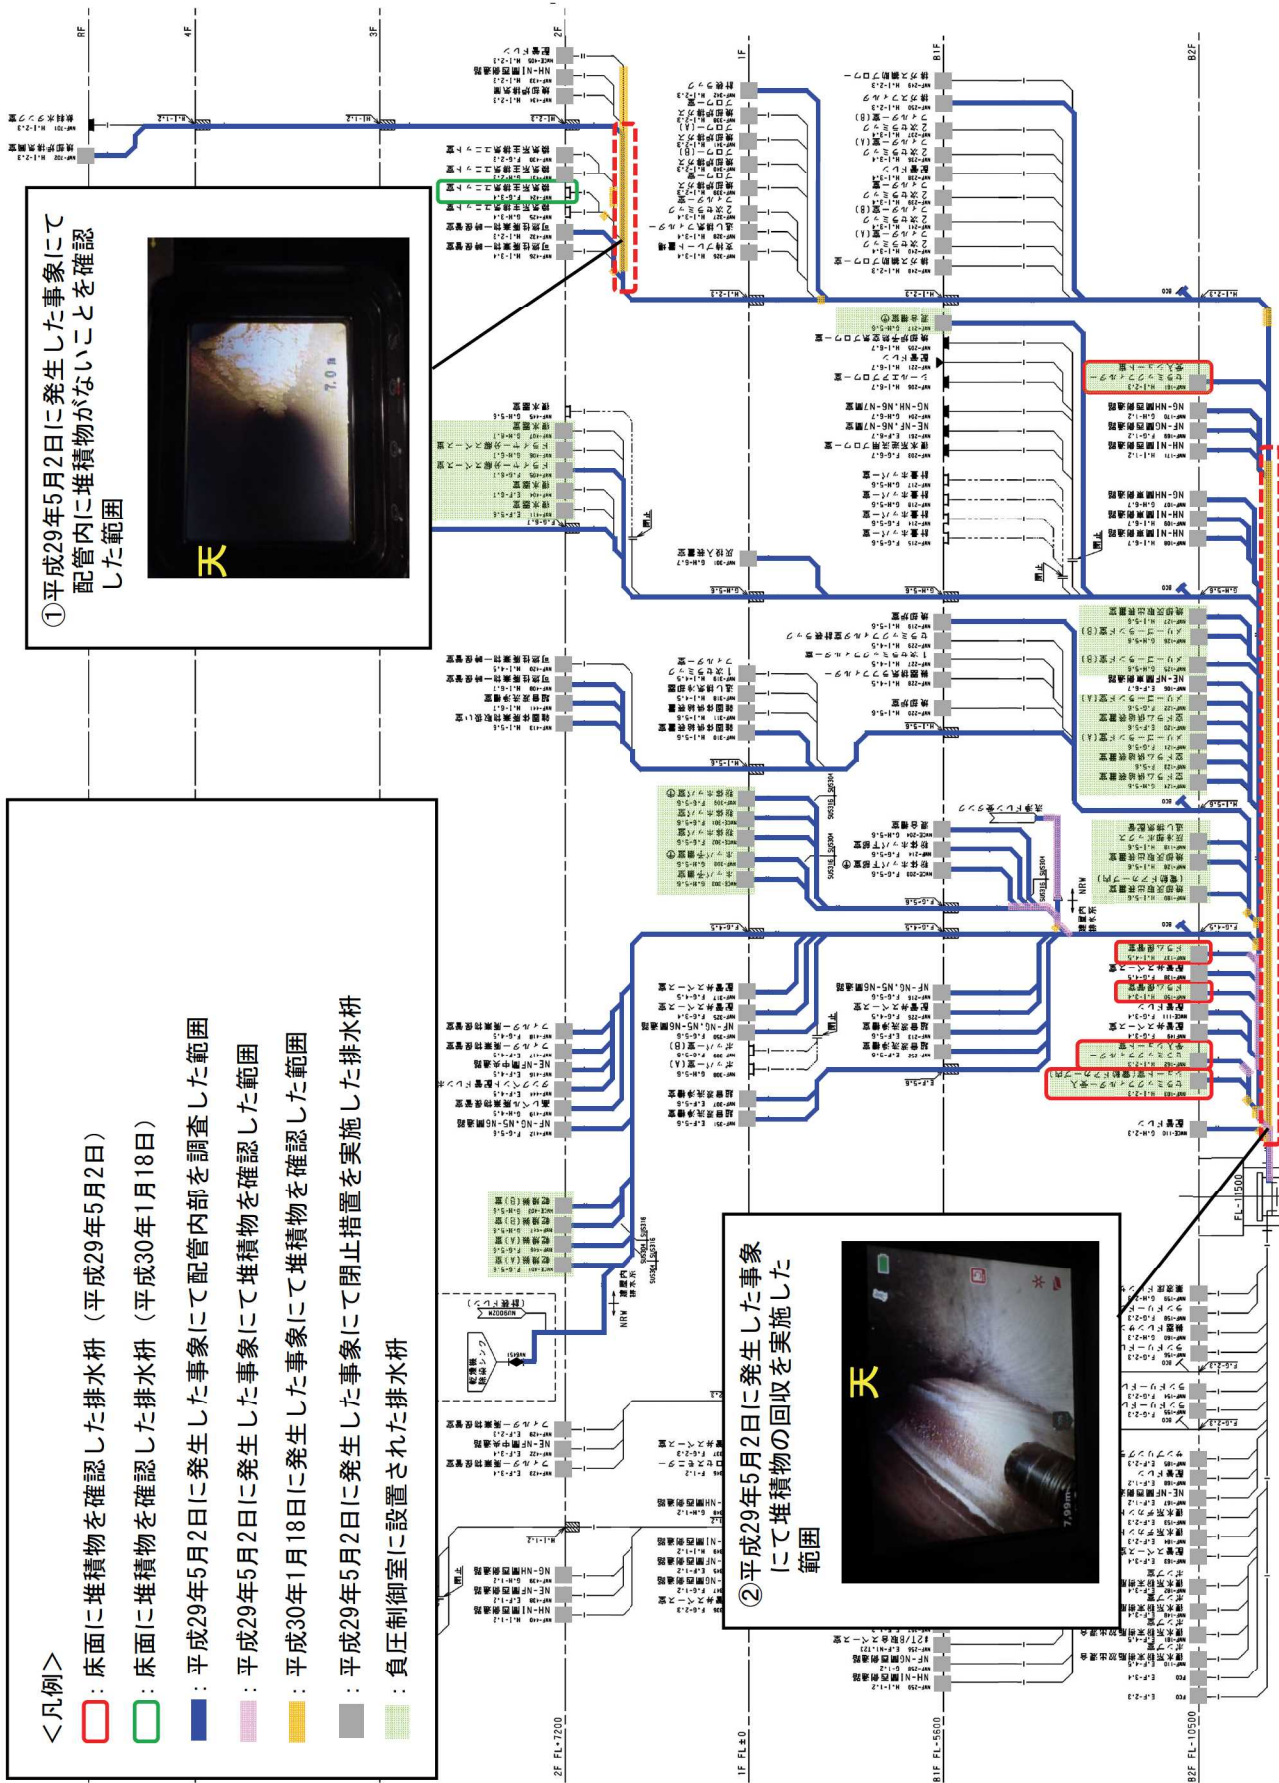
図11-1 廃棄物減容処理装置床ドレン系、薬液ドレン系ライザー線図

建屋内排水系配管の内部調査結果の比較

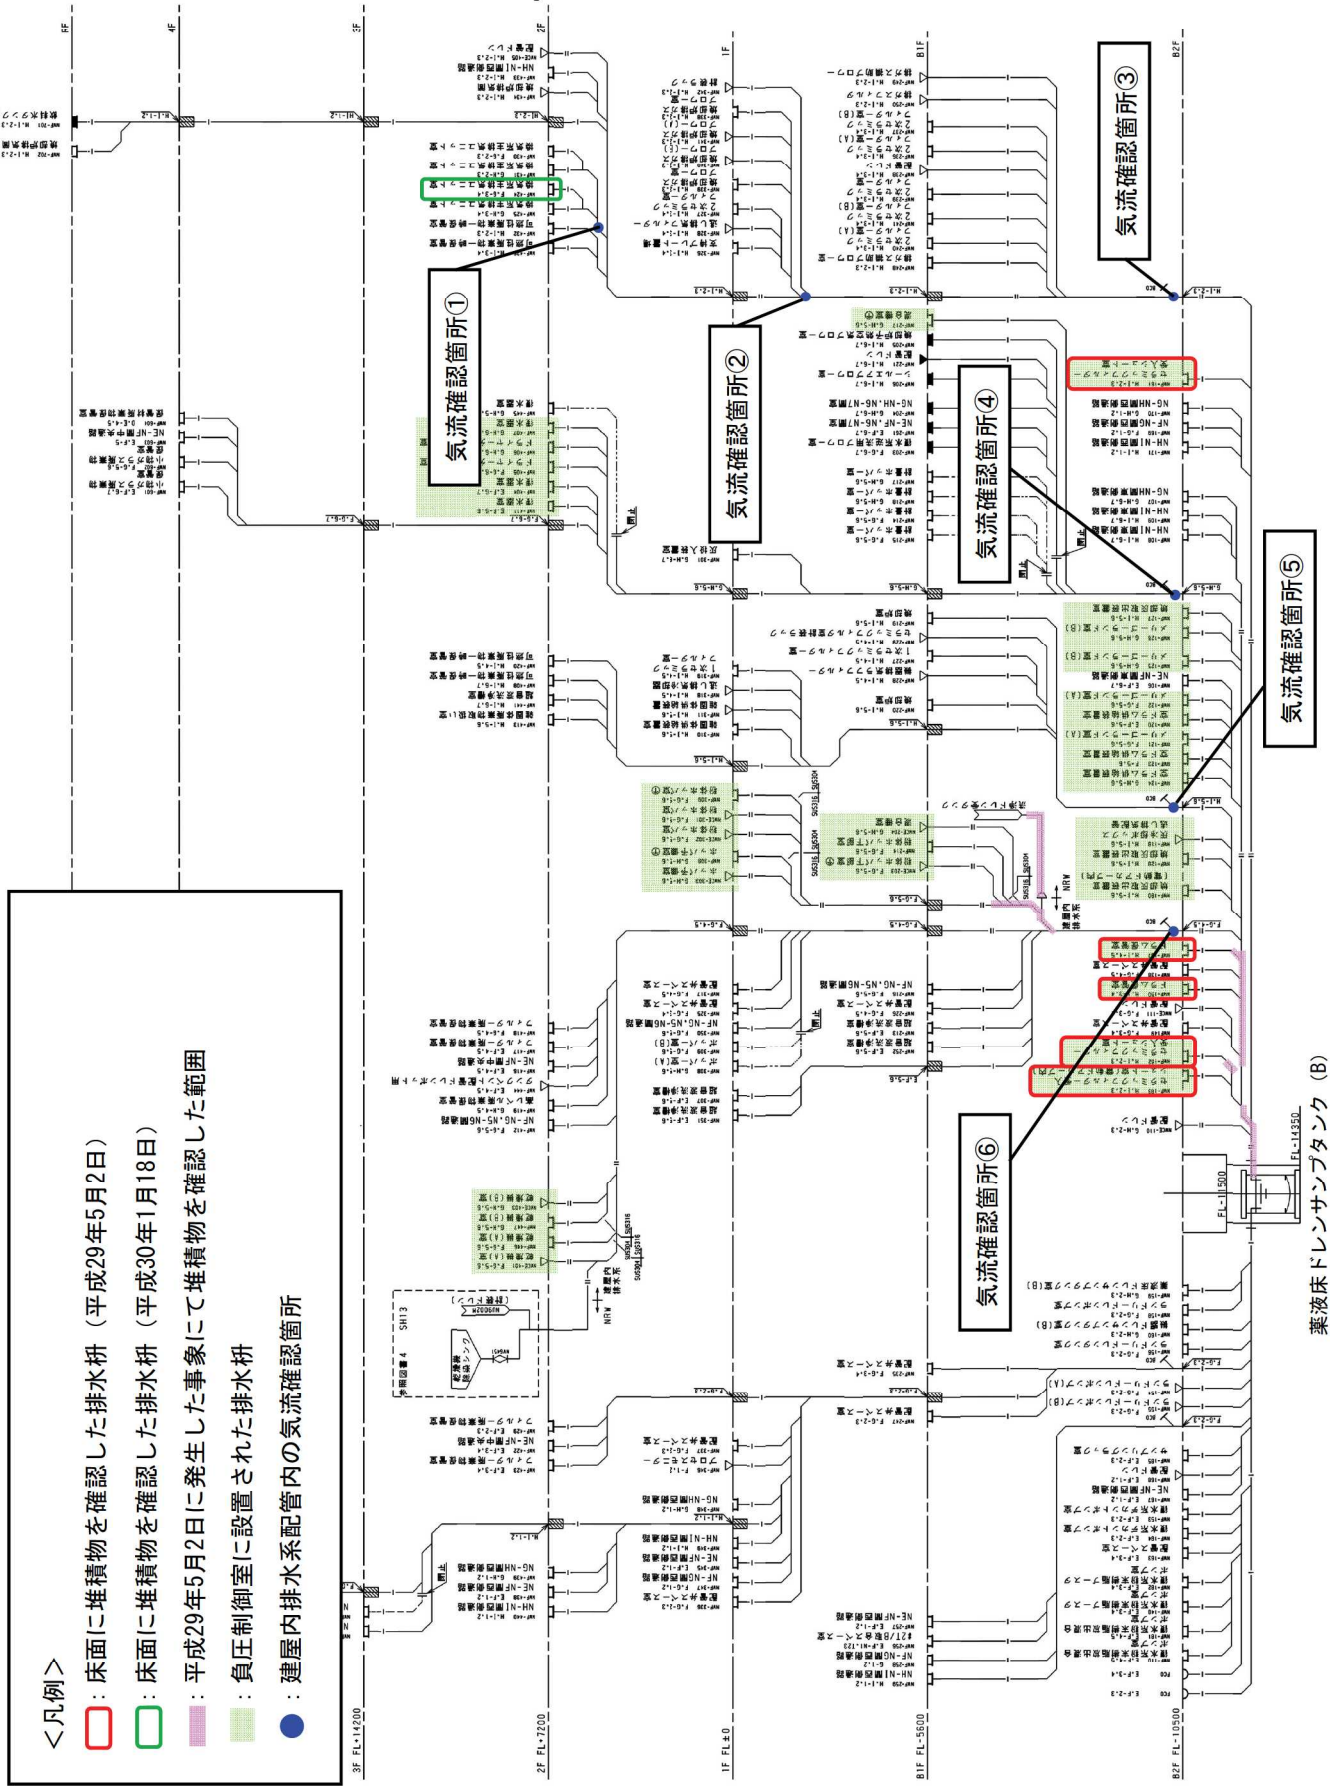
図16-1 建屋内排水系配管内の気流確認箇所

建屋内排水系配管内に粒状樹脂を排水した平成 29 年 4 月 6 日から建屋内排水系配管内の堆積物を回収した平成 29 年 7 月 24 日までの排水枡への閉止措置の実施状況及び換気系（汚染区域系統）の運転状況等を模擬し、建屋内排水系配管内の気流の変化の有無及び気流の大きさを、風速計等を用いて確認する。気流確認箇所を図 16-1、気流確認の実施方法を図 16-2 に示す。

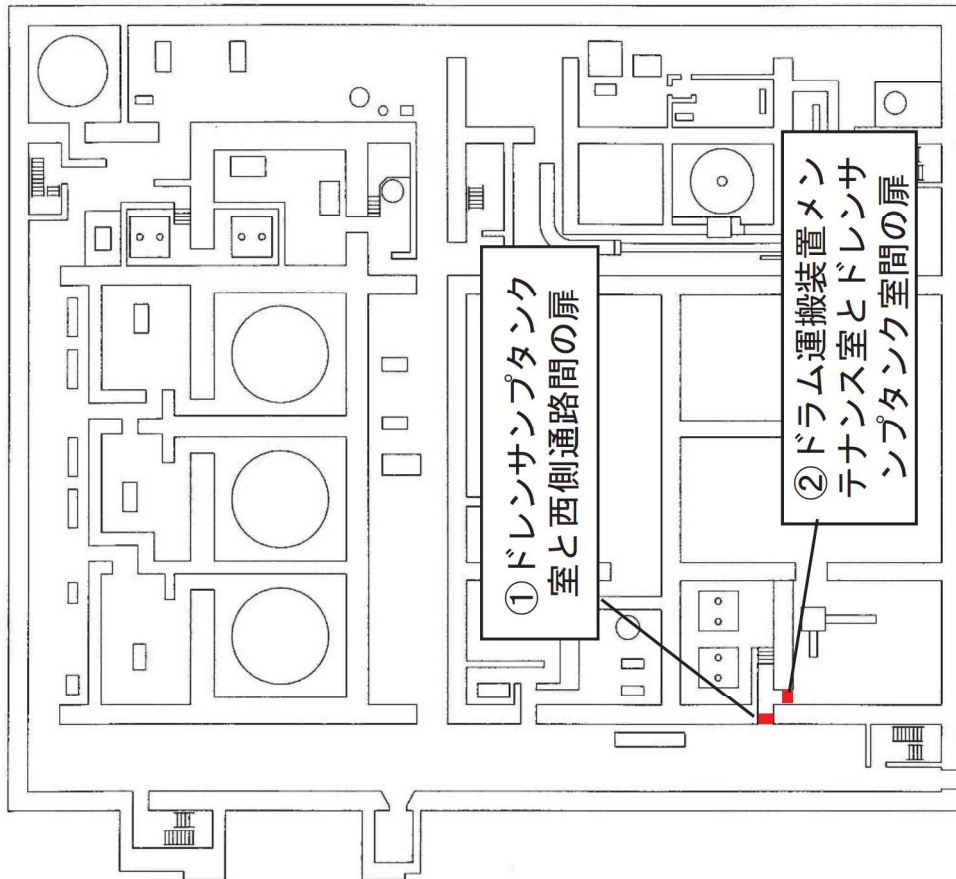
図16-3 ドラム運搬装置メンテナンス室入口扉  
(NRW-I 地下2階)

平成29年5月2日に発生した事象の対応にて、ドラム運搬装置メンテナンス室の排水枡からの空気の噴き上がりを抑制するため、平成29年5月2日に①及び②の扉を開放した。

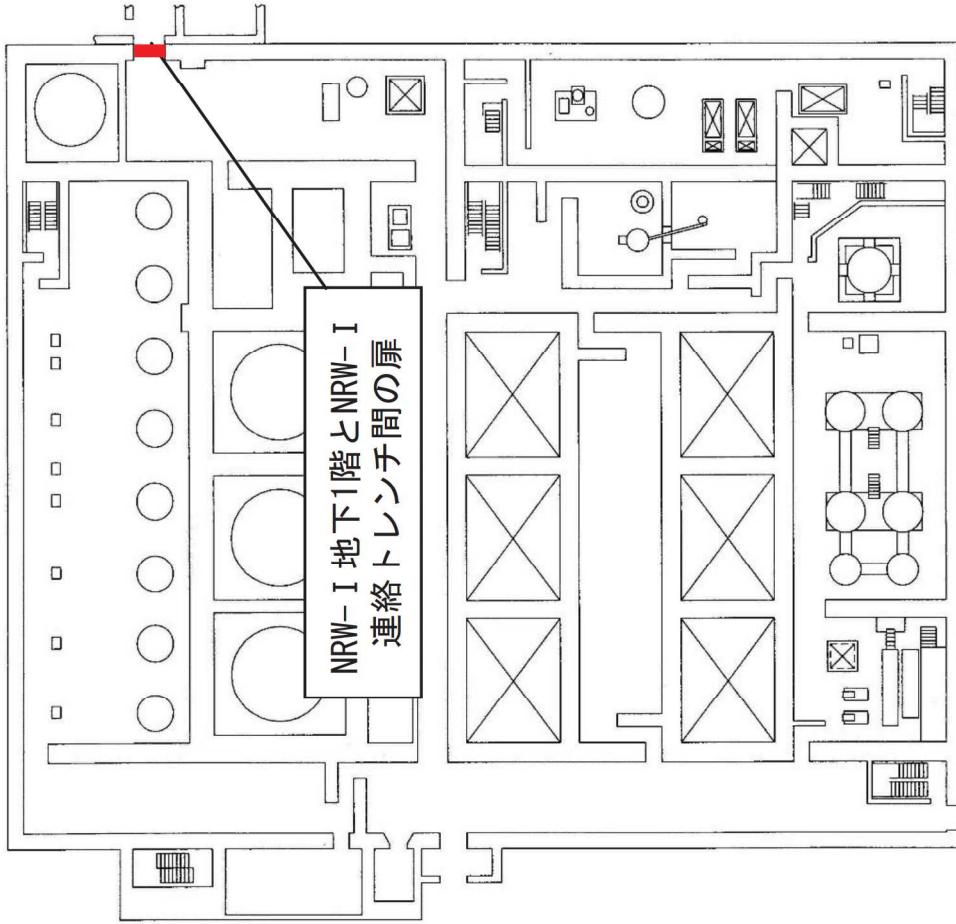
図16-4 NRW-I 連絡トレンチ境界扉  
(NRW-I 地下1階)

浜岡1, 2号機の防護区域解除に伴う出入管理の運用変更のため、平成29年7月18日にNRW-I 地下1階とNRW-I 連絡トレンチ間の扉の閉運用を開始した。

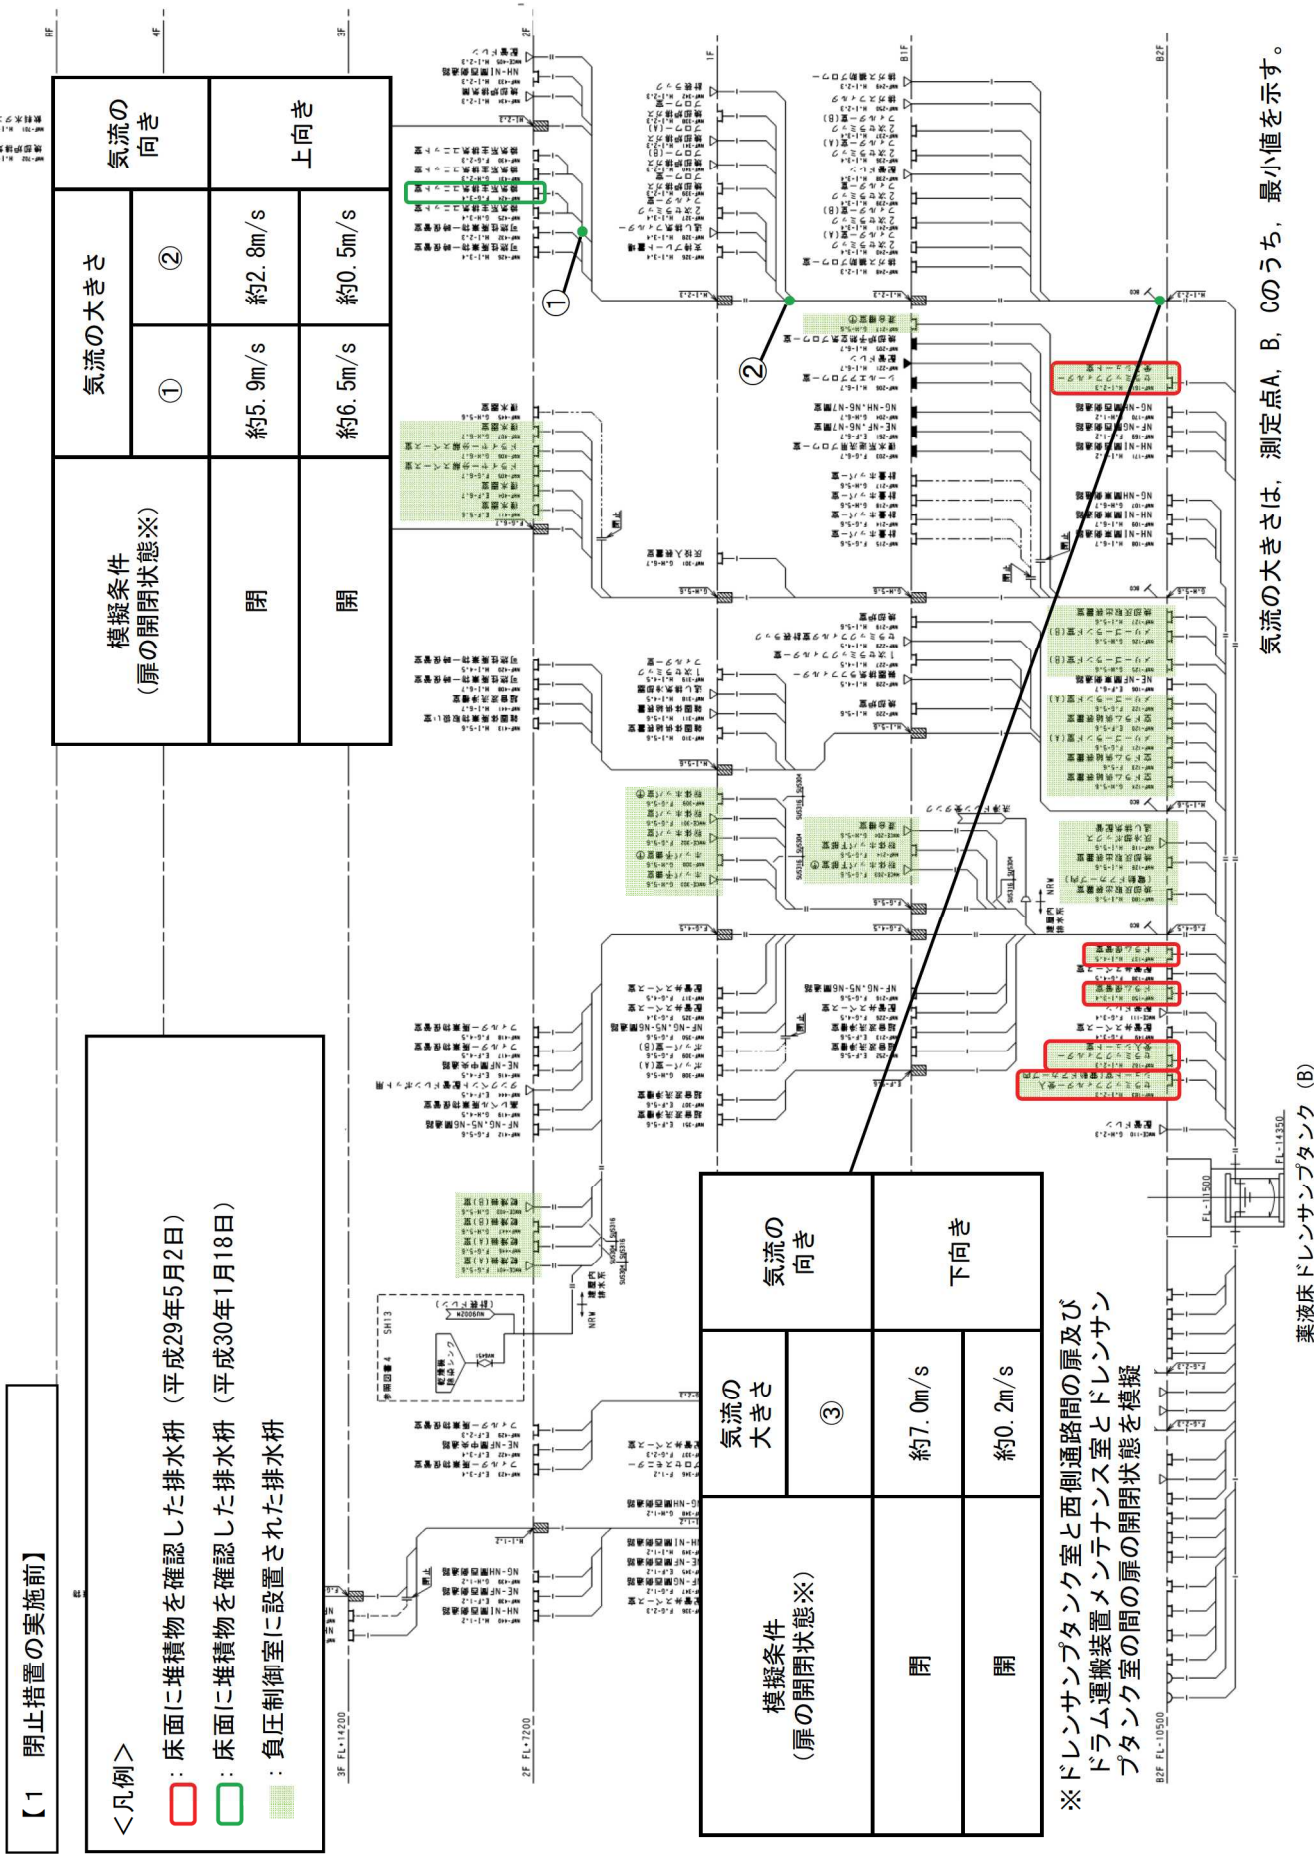
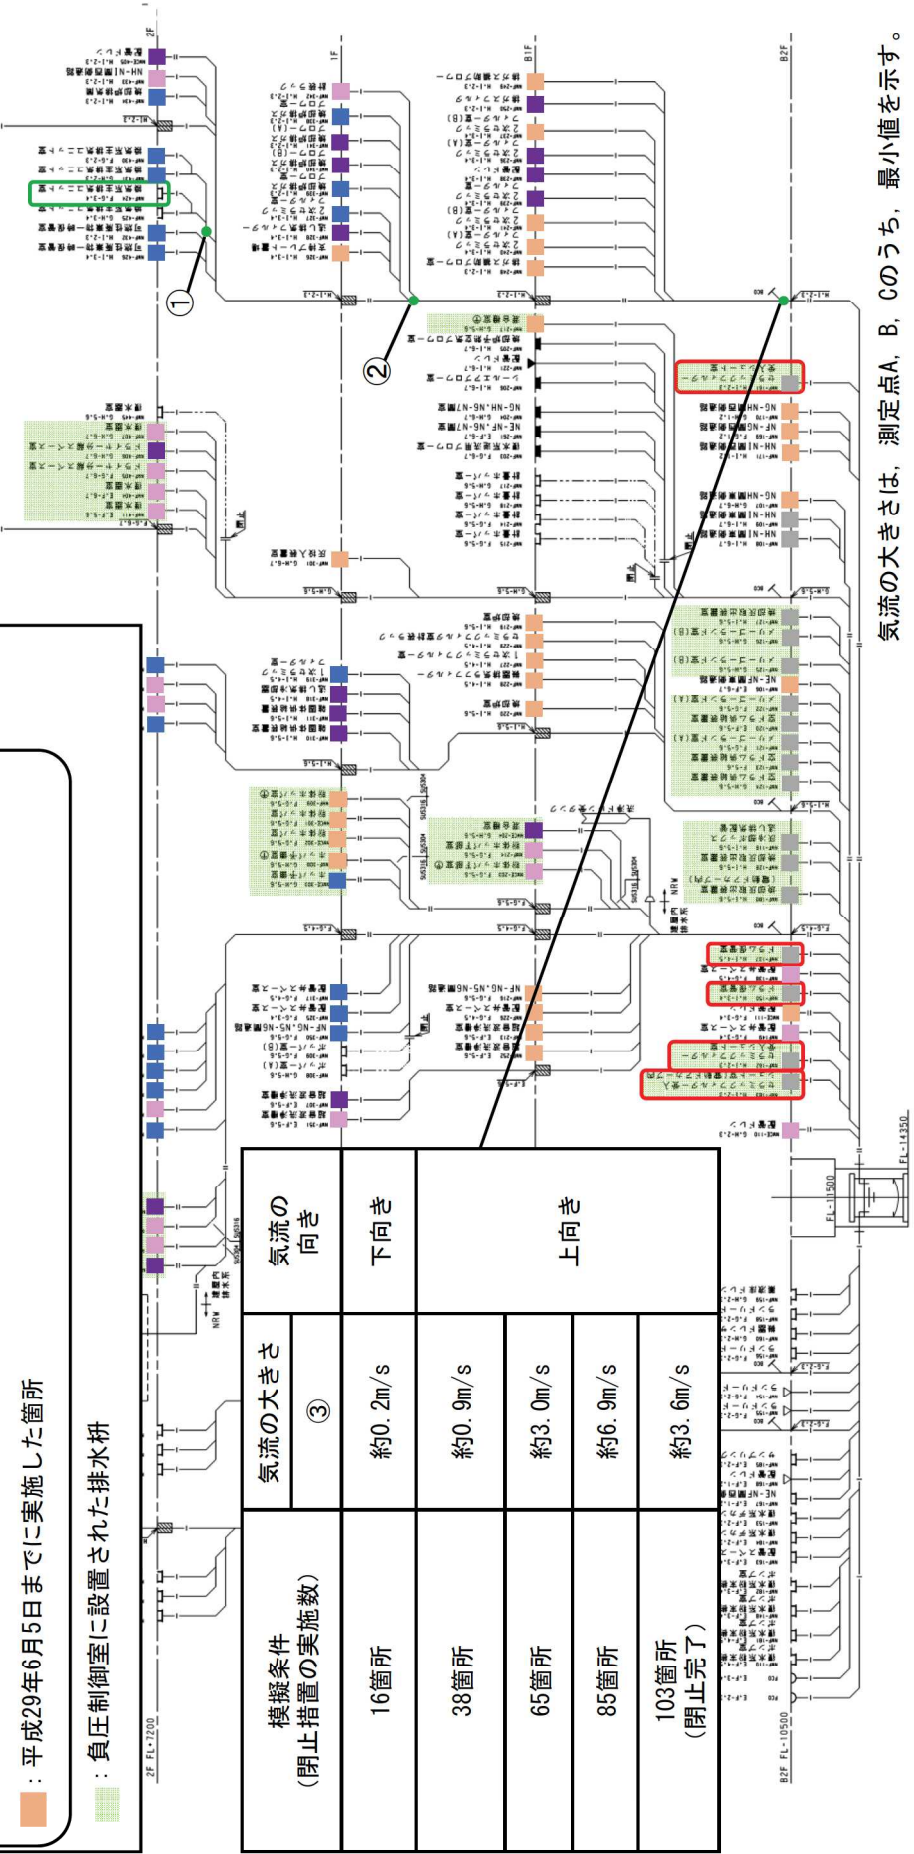
また、閉止措置を実施する過程の状態で、気流の向きが地下 2 階から地下 1 階へ向かう上向きに変化し、それ以降、堆積物の回収のために一時的に閉止措置の一部を解除した際も含め、気流の向きが地下 2 階から地下 1 階へ向かう上向きとなることから、建屋内排水系配管内に堆積していた粒状樹脂が 2 階の換気系主排気ユニット (A) 内の排水枡まわりに移動する要因となると推定した。

模擬条件 (閉止措置の実 施数)	気流の大きさ		気流の 向き
	①	②	
16箇所	約6.6m/s	約0.6m/s	上向き
38箇所	約11.9m/s	約2.5m/s	
65箇所	約12.0m/s	約4.2m/s	
85箇所	約9.1m/s	約7.7m/s	
103箇所 (閉止完了)	約5.9m/s	約4.5m/s

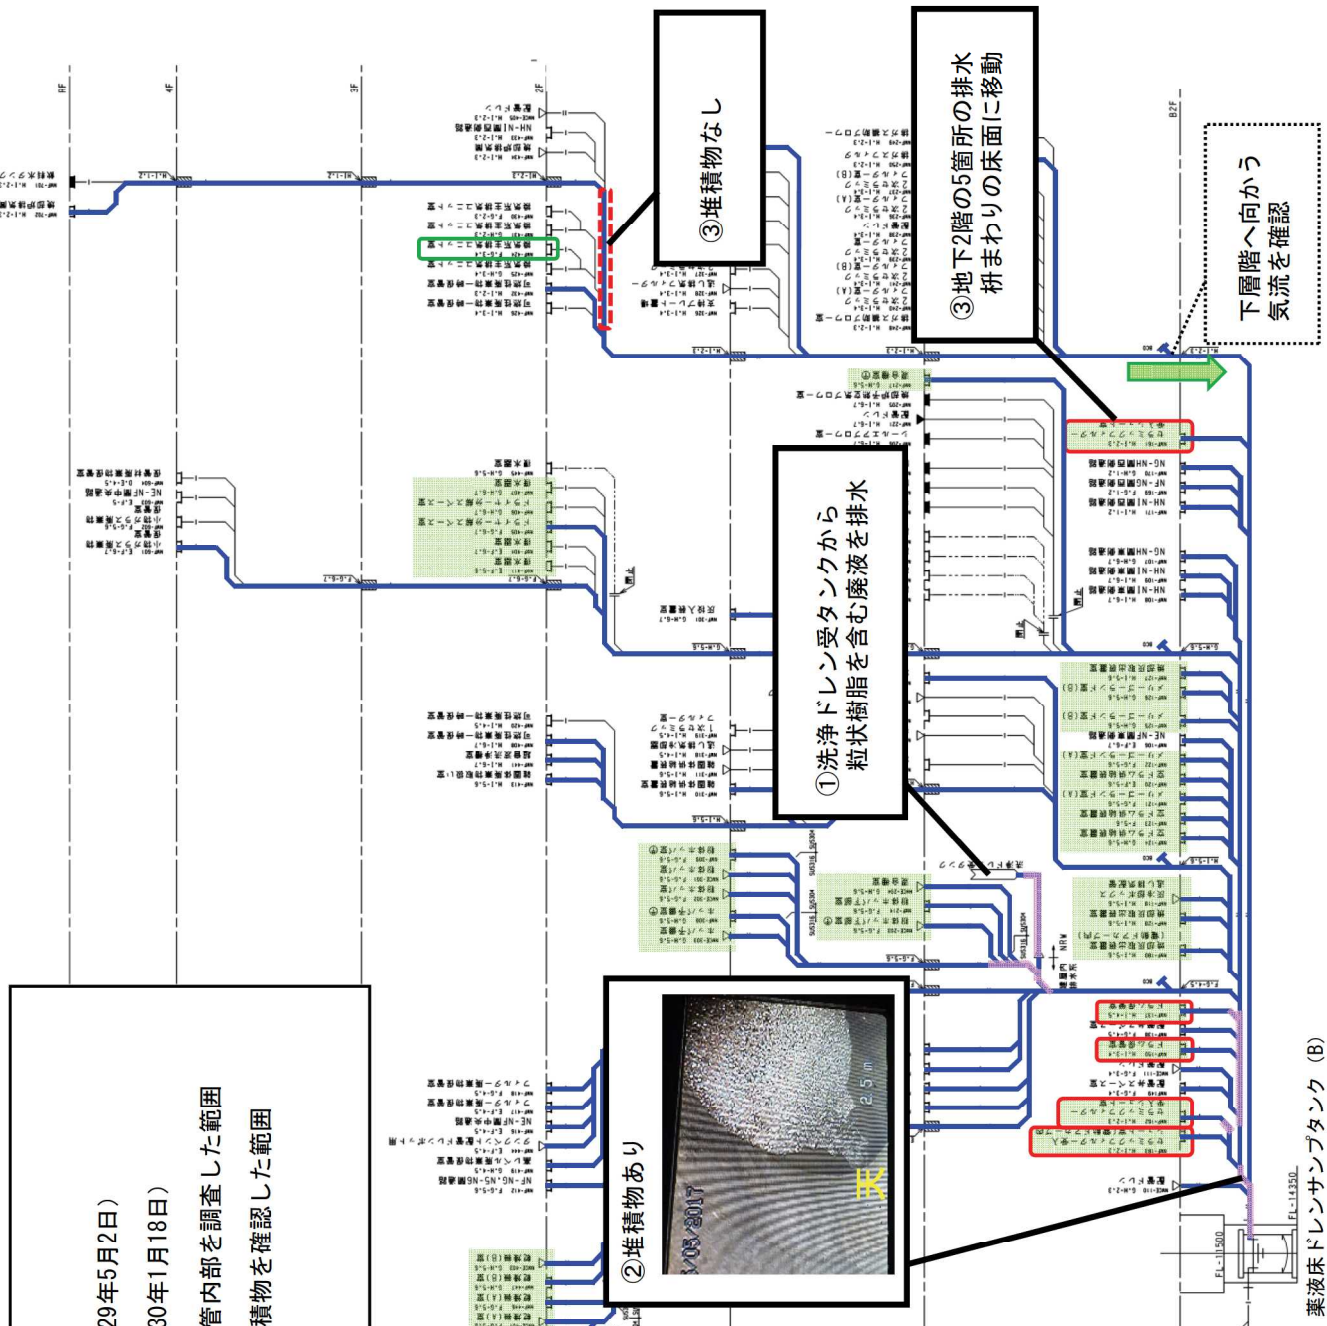
薬液ドレンサンプタンク (B)  
 図19-1 粒状樹脂の建屋内排水系配管への流入

**②建屋内排水系配管内への粒状樹脂の堆積**  
 排水した廃液中の粒状樹脂は、形状や密度等から沈降速度が速いため、多くは建屋内排水系配管内に堆積 (約25.3kg) した。

**③地下2階の排水枡まわりの床面 (5箇所) への粒状樹脂の移動**  
 建屋内排水系配管内の粒状樹脂は徐々に乾燥し、平成29年5月2日に発生した事象で堆積物を確認した地下2階の排水枡まわりの床面 (5箇所) に堆積した。堆積した粒状樹脂は平成29年5月2日に回収 (約3.3kg※) を実施した。  
 ※一部粉末樹脂を含む  
 なお、平成29年5月2日に発生した事象における対応として、平成29年5月5日から5月29日にかけて建屋内排水系配管の内部調査を行い、その時点で換気系主排気ユニット近隣の建屋内排水系配管内に粒状樹脂の堆積がないことを確認している。
