福島第一原子力発電所
1/2号機排気筒解体工事の進捗状況について

2019年10月21日

東京電力ホールディングス株式会社

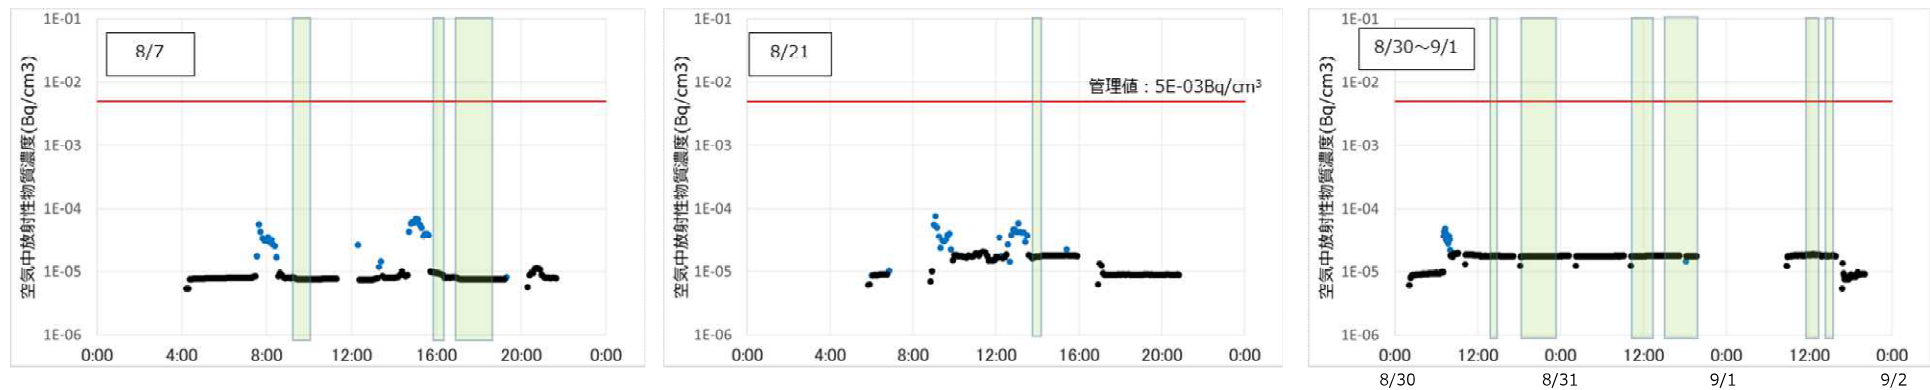
< 排気筒解体装置のダストモニタ指示 >

- 排気筒解体装置の連続ダストモニタで、筒身切断作業中のダスト濃度を監視している。
- 1ブロック目の筒身切断作業中（8/7,8/21,8/30-9/1：図中 背景部）のダスト濃度が、管理値未満（ $5 \times 10^{-3} \text{ Bq/cm}^3$ ）であることを確認。また、当該期間中に敷地境界においてもダスト上昇がないことを確認している。

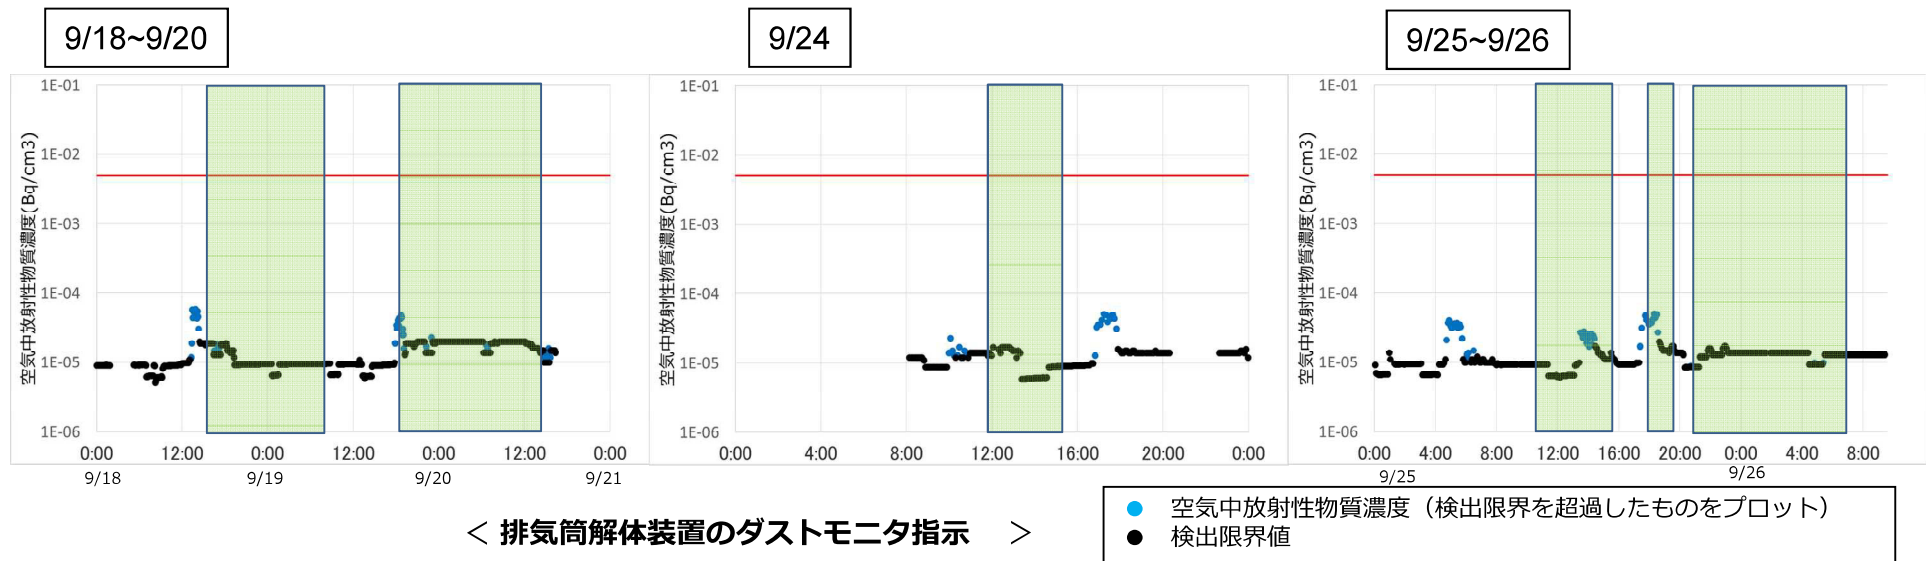
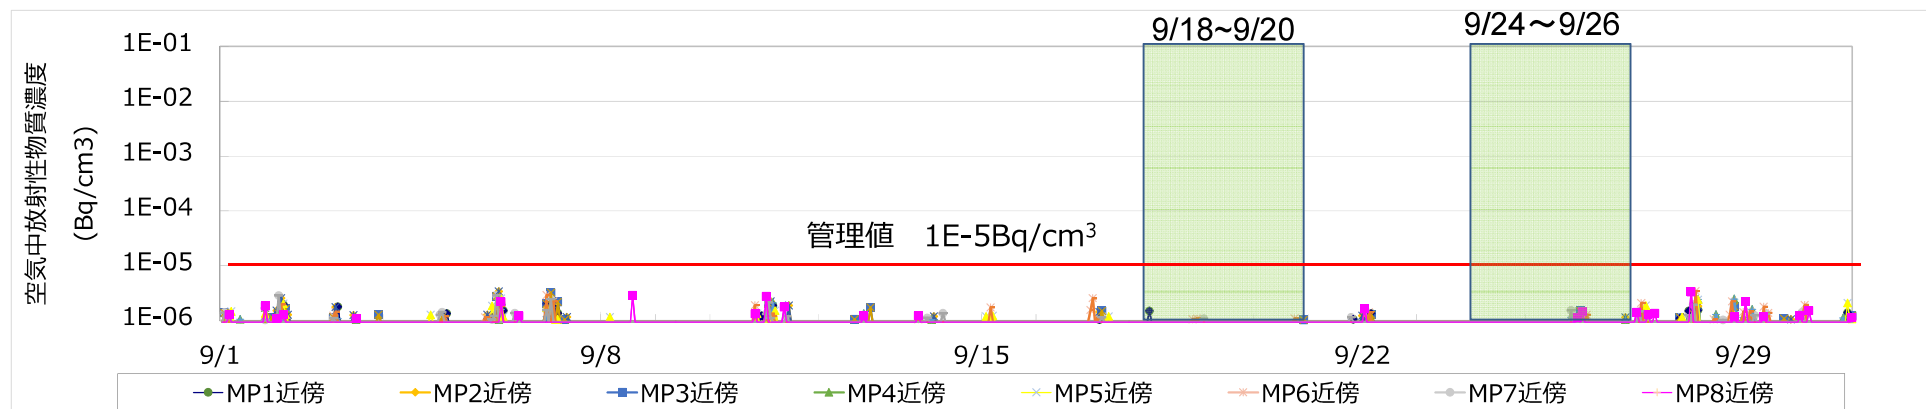
- 排気筒解体装置の連続ダストモニタで、筒身切断作業中のダスト濃度を監視している。
- 2ブロック目の筒身切断作業中（9/18-9/20, 9/24-9/26：図中 □ 背景部）のダスト濃度が、管理値未満（ $5 \times 10^{-3} \text{ Bq/cm}^3$ ）であることを確認。また、当該期間中に敷地境界においてもダスト上昇がないことを確認している。

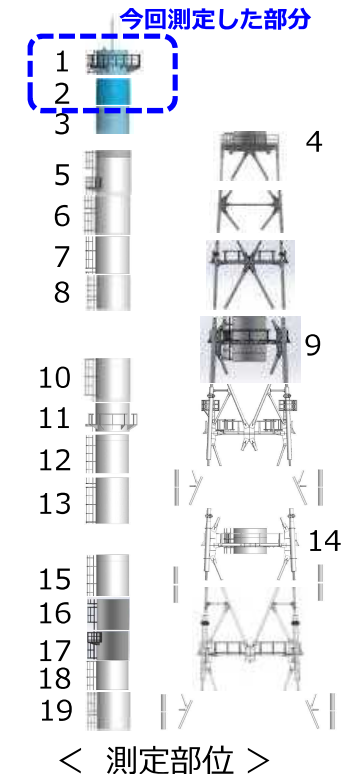
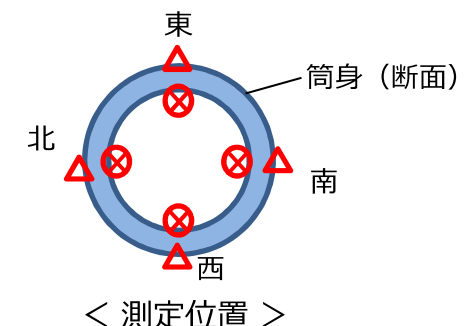
- 2019年4月の解体前に実施した遠隔測定では、線量率とγ線スペクトルの結果から表面汚染密度を評価したが、今回は解体部材（筒身）表面の汚染を直接採取（スミア法）※1し、表面汚染密度を測定した。
- 表面線量率は、バックグラウンド線量率（BG）と同等であり、周辺の雰囲気線量を上昇させるほどの汚染レベルではないことを確認した。
- 表面汚染密度は、 $10^0 \sim 10^2 \text{Bq/cm}^2$ で検出されたが、解体前に実施した表面汚染密度の評価値（ $10^3 \sim 10^4 \text{Bq/cm}^2$ ）と比べて低いことを確認した。また、α核種の表面汚染密度も測定し、検出されていないことを確認した。

部位	表面線量率 [mSv/h]								BG
	筒身内部 (右下図 ⊗)				筒身外部 (右下図 △)				
	東	南	西	北	東	南	西	北	
1	0.04	0.04	0.04	0.04	0.03	0.05	0.05	0.03	0.03~0.05
2	0.05	0.05	0.05	0.05	0.05	0.06	0.06	0.05	0.05~0.08

部位	表面汚染密度 [Bq/cm ²]*2			
	筒身内部 (右下図 ⊗)			
	東	南	西	北
1	4×10^1	7×10^0	2×10^2	6×10^2
2	2×10^2	8×10^0	1×10^1	2×10^1

部位	α核種の表面汚染密度 [Bq/cm ²]*3			
	筒身内部 (右下図 ⊗)			
	東	南	西	北
1	$< 1 \times 10^{-1}$	$< 1 \times 10^{-1}$	$< 1 \times 10^{-1}$	$< 1 \times 10^{-1}$
2	$< 1 \times 10^{-1}$	$< 1 \times 10^{-1}$	$< 1 \times 10^{-1}$	$< 1 \times 10^{-1}$
