## 事故故障報告2件 2/17監視評価検討会における質問回答

- ・ 6号機残留熱除去系ポンプ(B)圧力抑制室吸込弁駆動部シャフト折損について
- ・ 1 / 2号機排気筒ドレンサンプピット水位低下事象について

2020年4月27日

東京電力ホールディングス株式会社

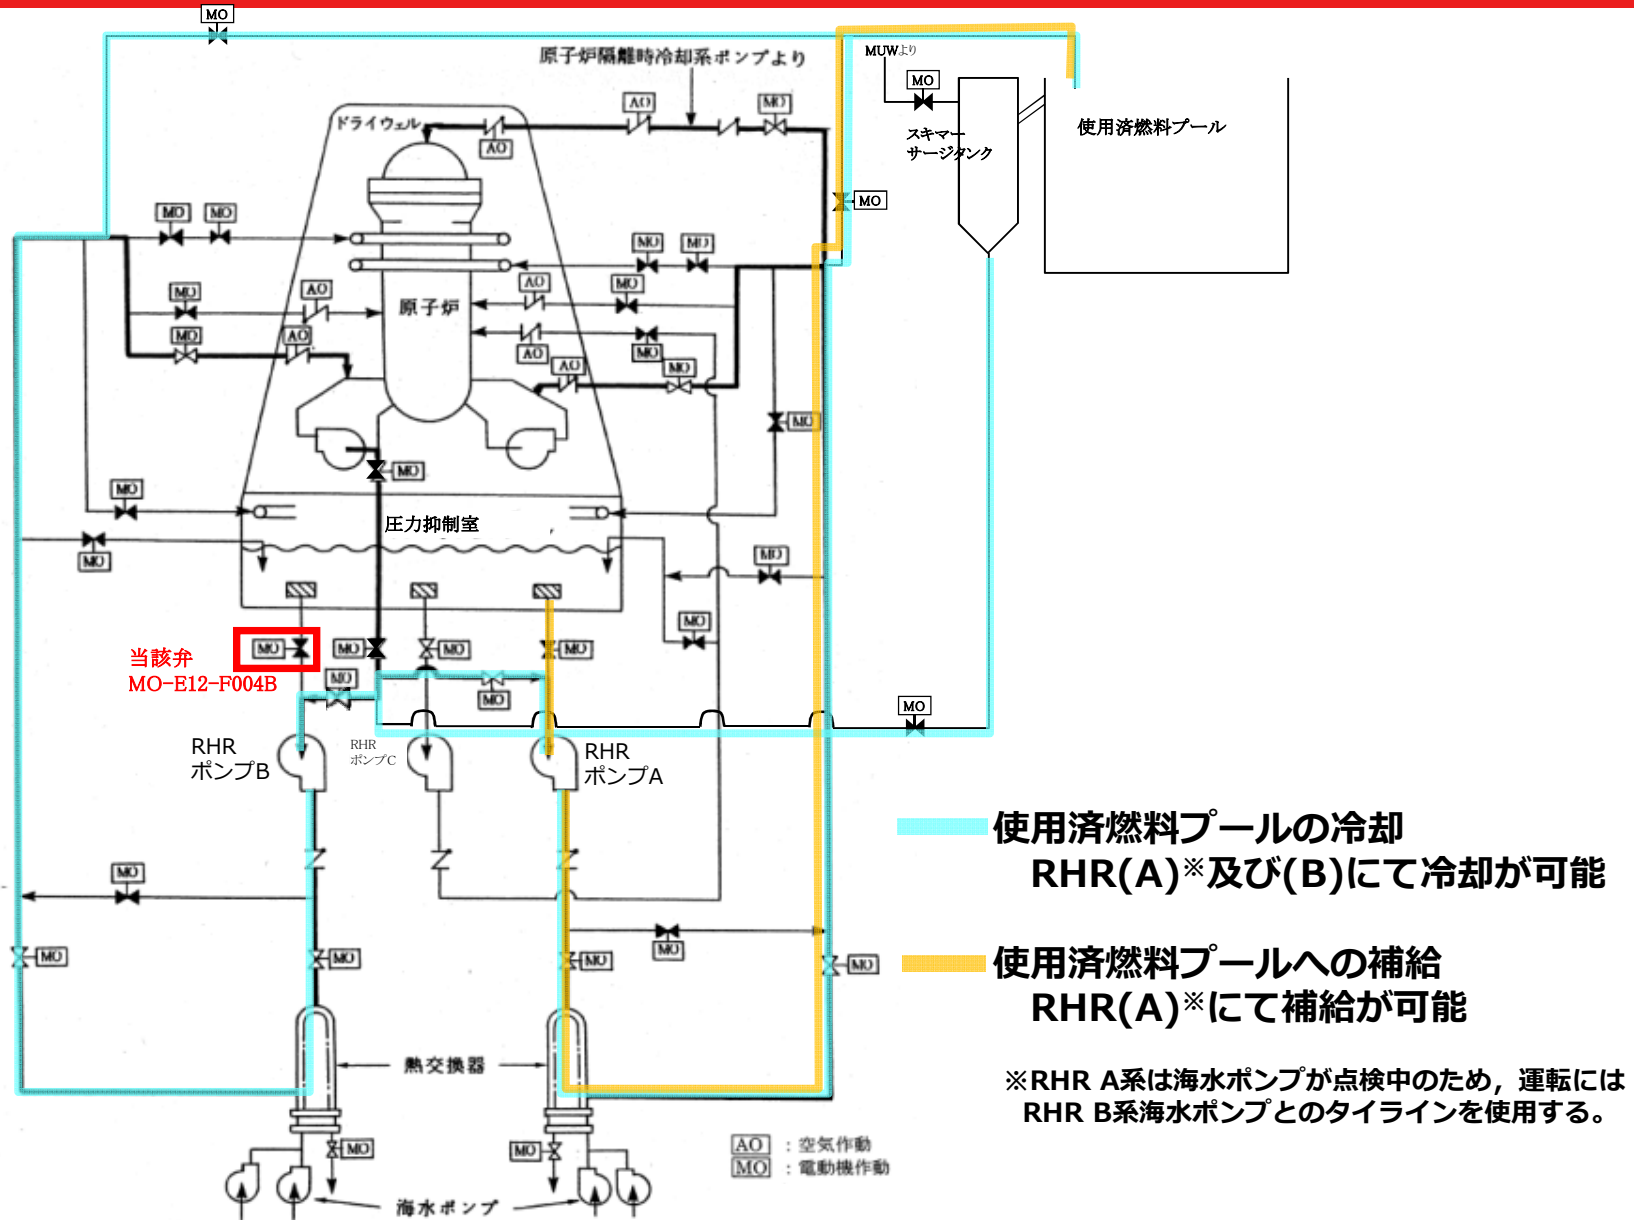
# 1. 4 系統概要図

□手動操作ハンドルによる増し締め代のない電動弁に対して、二人がかりでそれぞれ補助工具（ウィルキー）を掛けて閉側に増し締め操作を行ったため、シャフト部に許容荷重を超える過大なねじりによるせん断応力がかかったことから折損に至った。

- 補助工具（ウィルキー）の使用方法に対する対策
  - 1).補助工具（ウィルキー）は、弁保護の観点から、弁の増し締めには使用しないこととし、社内ルールに反映する。
  - 2).弁操作の過程において、弁が固く手動で動かない場合には補助工具（ウィルキー）の使用を可能とするが、弁が全閉位置に到達した以降は、補助工具（ウィルキー）での追加操作は実施しないこととし、事例紹介にて所員周知を行う。
- シートリーク起因による増し締めを実施する場合の対策
  - 1).シートリークの発生により弁の増し締めが必要と判断した場合には弁製造企業に増し締めの実施可否及び実施方法について確認するなど必要な検討を行った上で実施することとし、事例紹介にて所員周知を行う。

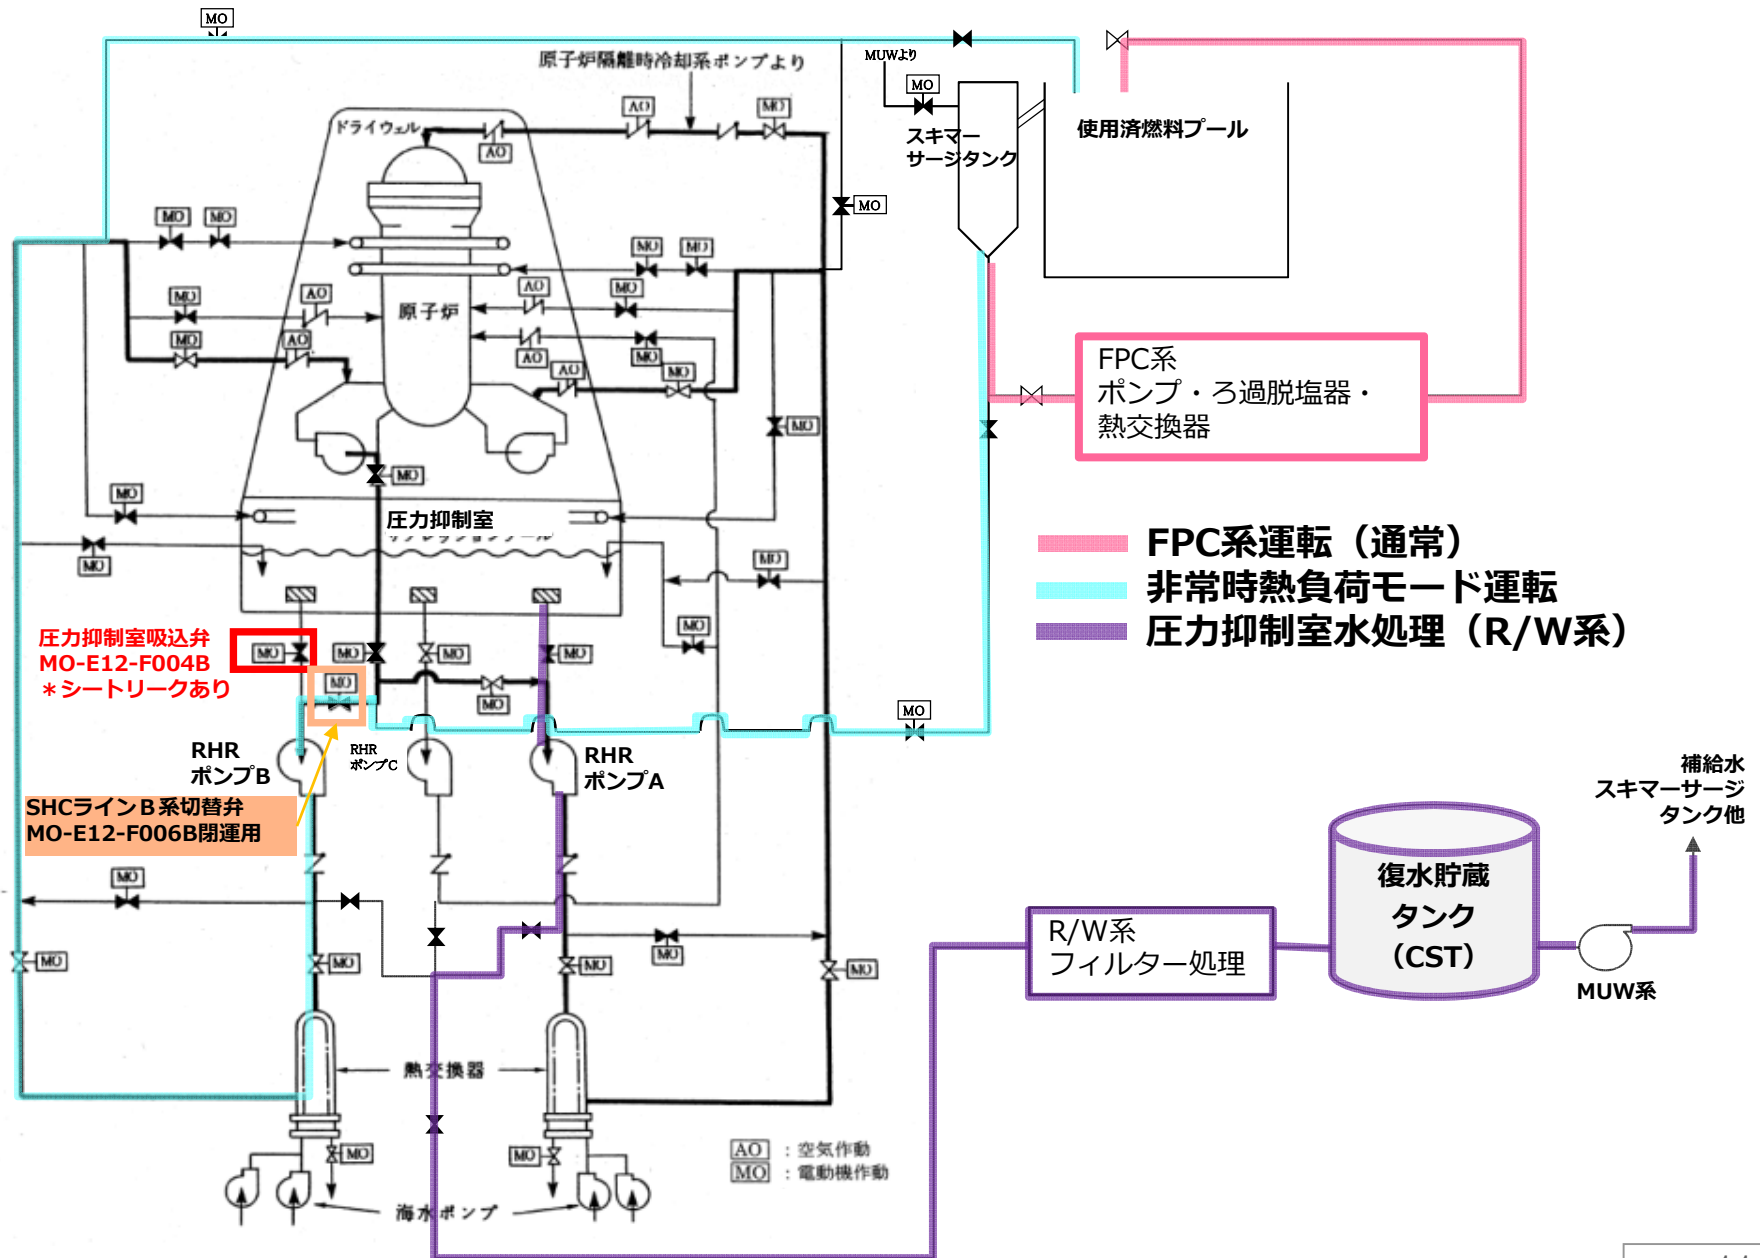
# 1. 9 系統概要図 (FPC系, R/W系含む)

◆圧力抑制室の水位上昇への影響については、水位が上昇したとしても、廃棄物処理系（以下、「R/W」）にて処理可能であることから、影響はないと考える。

- ✓ 圧力抑制室水位上昇：圧力抑制室の水位は現状低いレベルにあり、水処理が必要となるが水位を下げる事が可能である。
- ✓ 圧力抑制室の水は廃棄物処理系で処理した後、プラント保有水（補給水）として使用する。
- ✓ 1.9 系統概要図（FPC系、R/W系含む）参照

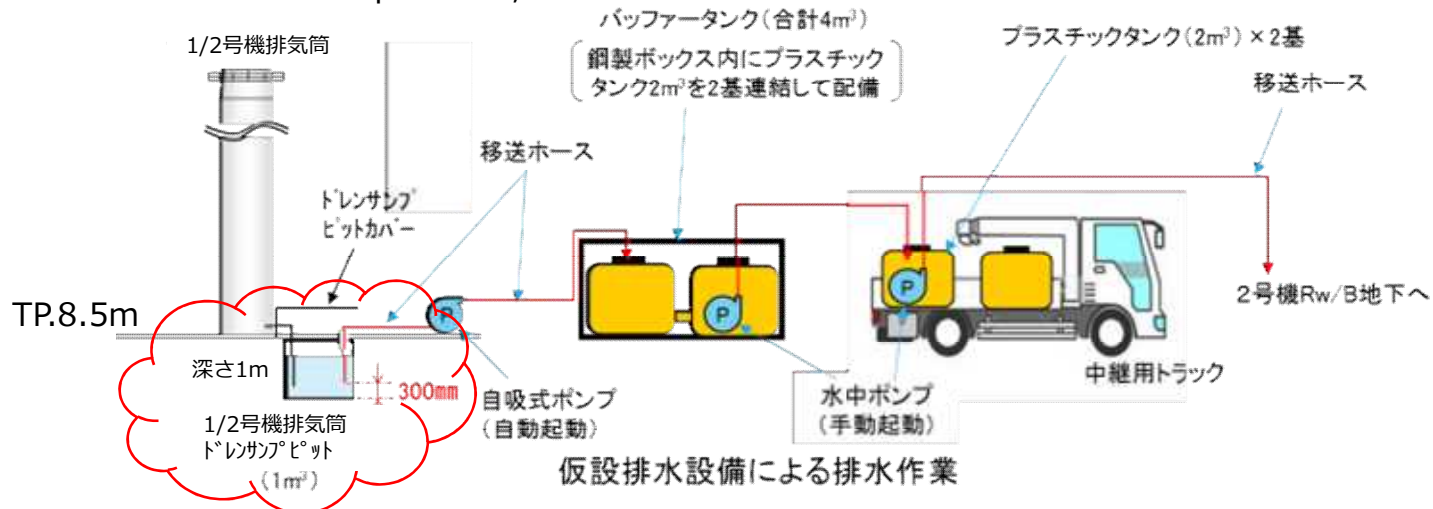
- 11/26に、1 / 2号機排気筒ドレンサンプピット（以下：ピット）の水位のトレンドデータを確認したところ、移送ポンプが起動しないにもかかわらず、水位が低下する事象を確認した。（通常は1回／日の水位確認の運用）
- その後、過去に遡ってトレンドデータを確認したところ、10/12の台風19号以降当該事象が見られることがわかった（11/27）。
- 低下した水位の合計値とピット面積（1m<sup>2</sup>）から、当該ピットから流出した可能性がある水の量は約370L、総放射エネルギーはガンマ核種で8.3×10<sup>9</sup>Bq、全ベータ核種で7.4×10<sup>9</sup>Bqと推定。
- 本件について11/28の10時30分に、東京電力株式会社福島第一原子力発電所原子炉施設の保安及び特定核燃料物質の防護に関する規則第18条第12号「発電用原子炉施設の故障その他の不測の事態が生じたことにより、核燃料物質等（気体状のものを除く）が管理区域内で漏えいしたとき」に該当すると判断した※。

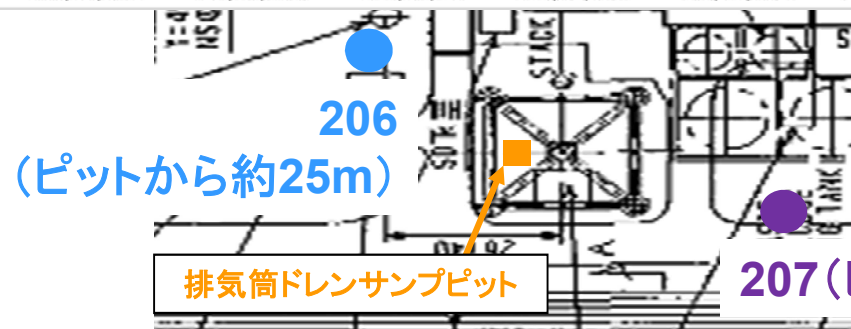
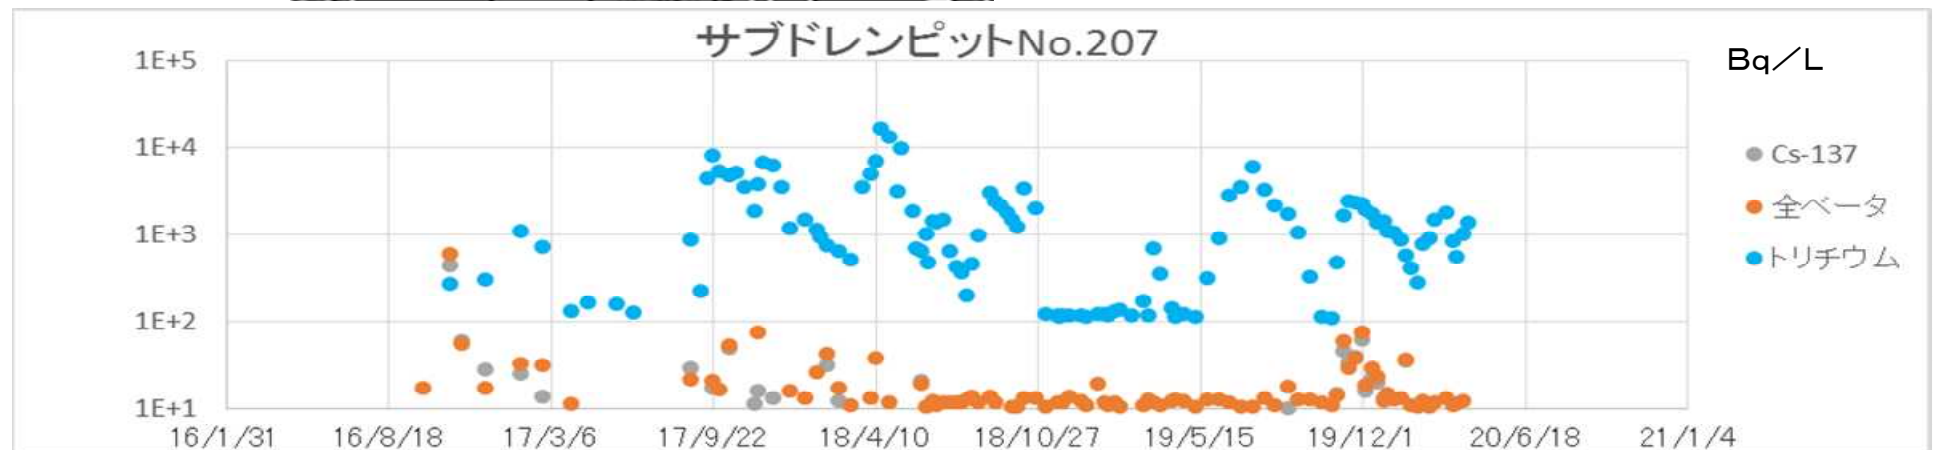
## 2. 10 周辺の状況 (サブドレンピット)

放射能濃度の傾向は、2019年10月前後で変わらない。

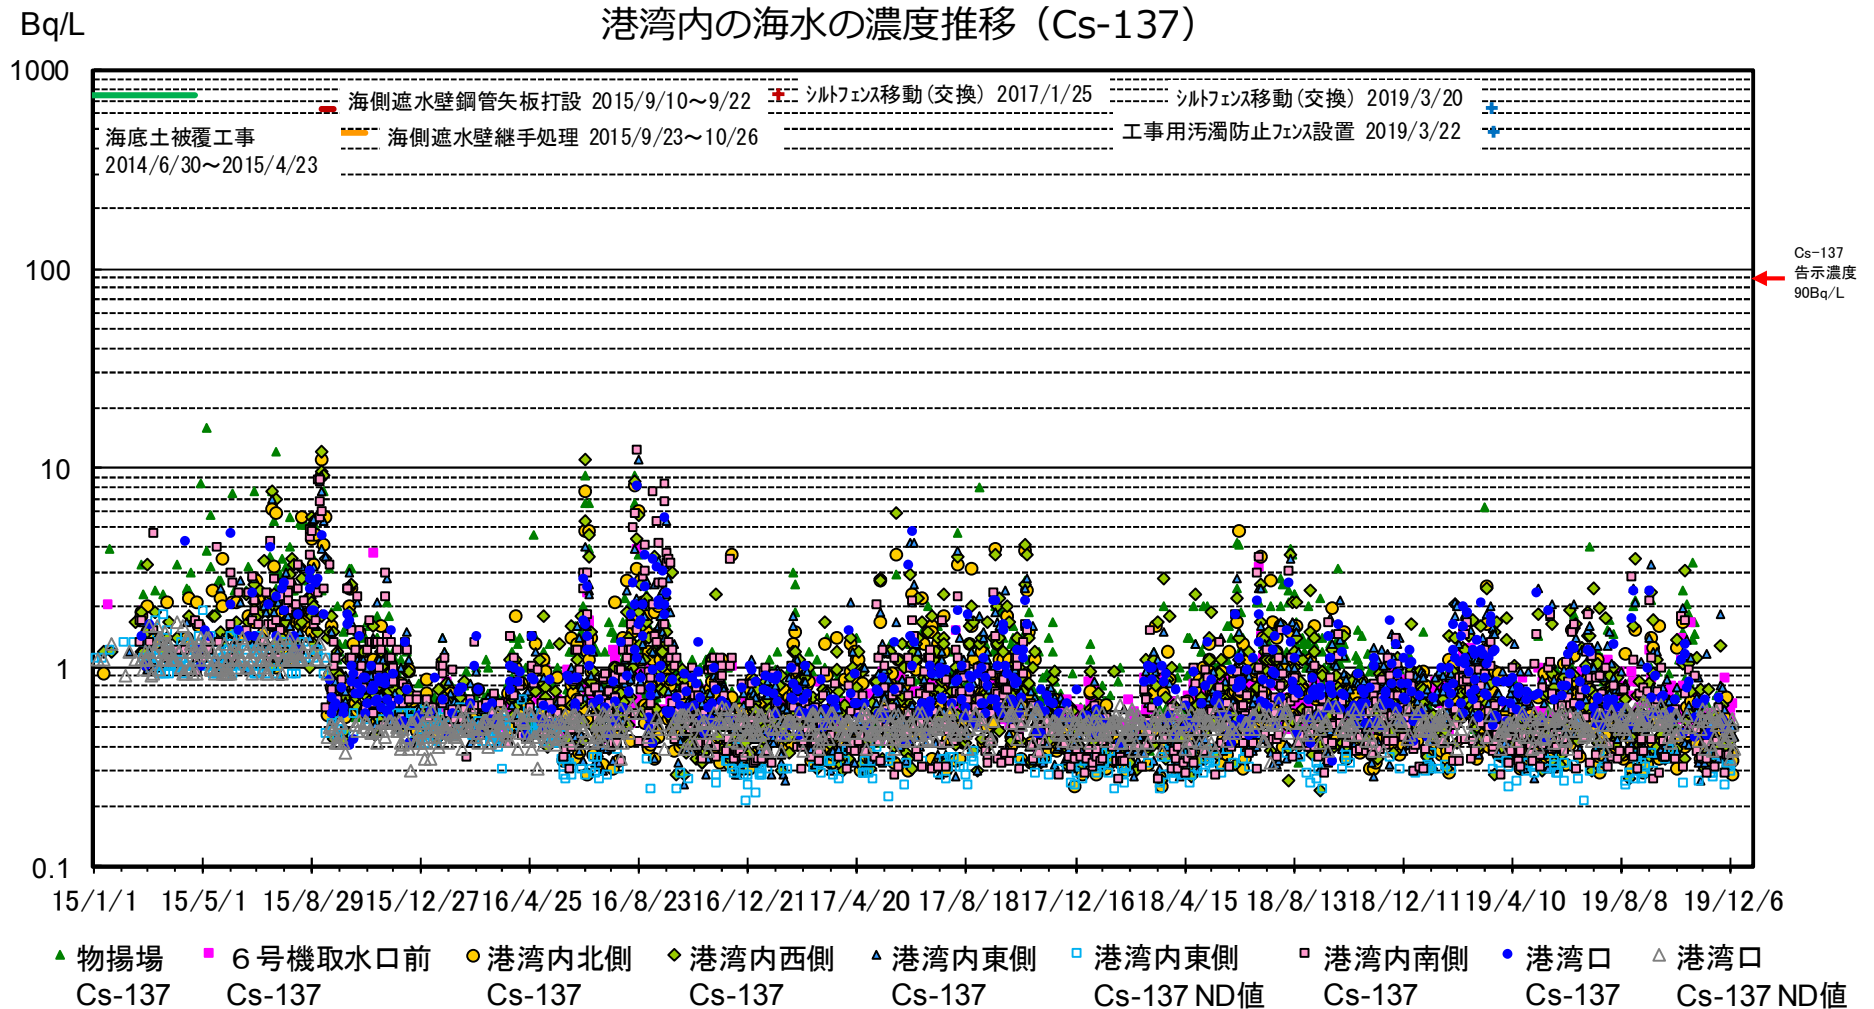
## 2. 1 2 周辺の状況（港湾）

＜港湾内エリア＞ 降雨時に上昇する傾向は、2019年10月前後で変わらない。

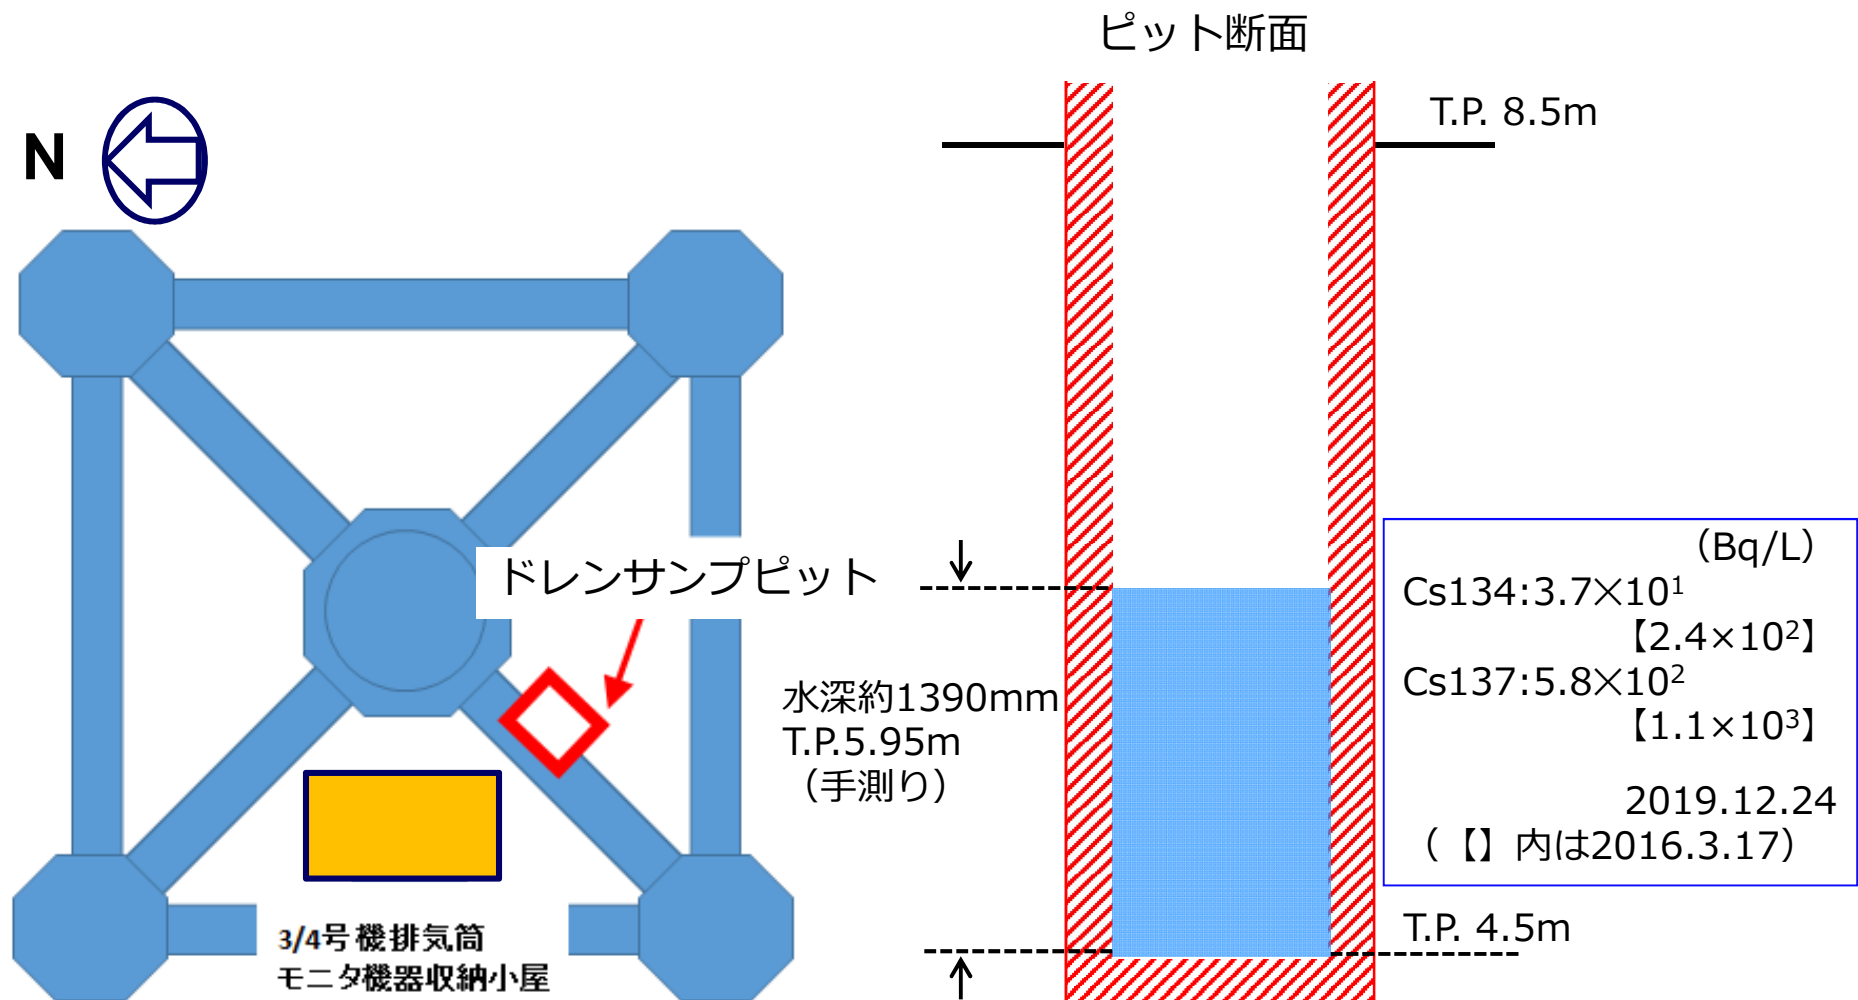
## 2. 1 4 3 / 4号機排気筒ドレンサンプルピットの状況

3, 4号機周辺での特異なデータはこれまで確認されていない。
