1 / 2号機SGTS配管撤去に向けた 現場調査の実施状況について

2020年4月27日

東京電力ホールディングス株式会社

1. 1 / 2号機SGTS配管撤去に向けた現場調査の実施状況

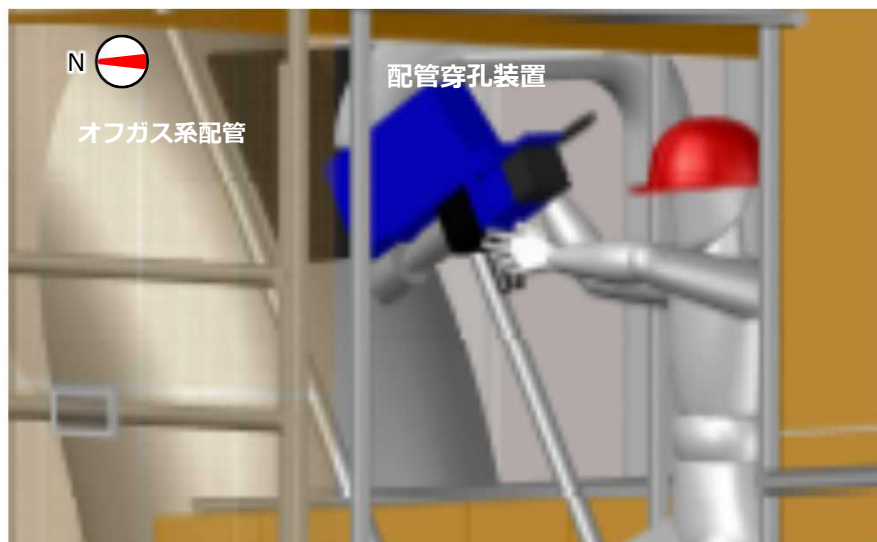
穿孔イメージ

- ・穿孔によるダスト飛散の影響を確認するため、ドリルにてφ10mmの穴開けを実施。
- ・ダストの影響が無かったことから、配管穿孔装置にてφ100mmの穿孔を実施。
- ・φ10mm及びφ100mmの穿孔後、発煙管による気流確認の結果、排気筒側へ吸い込まれる事を確認。

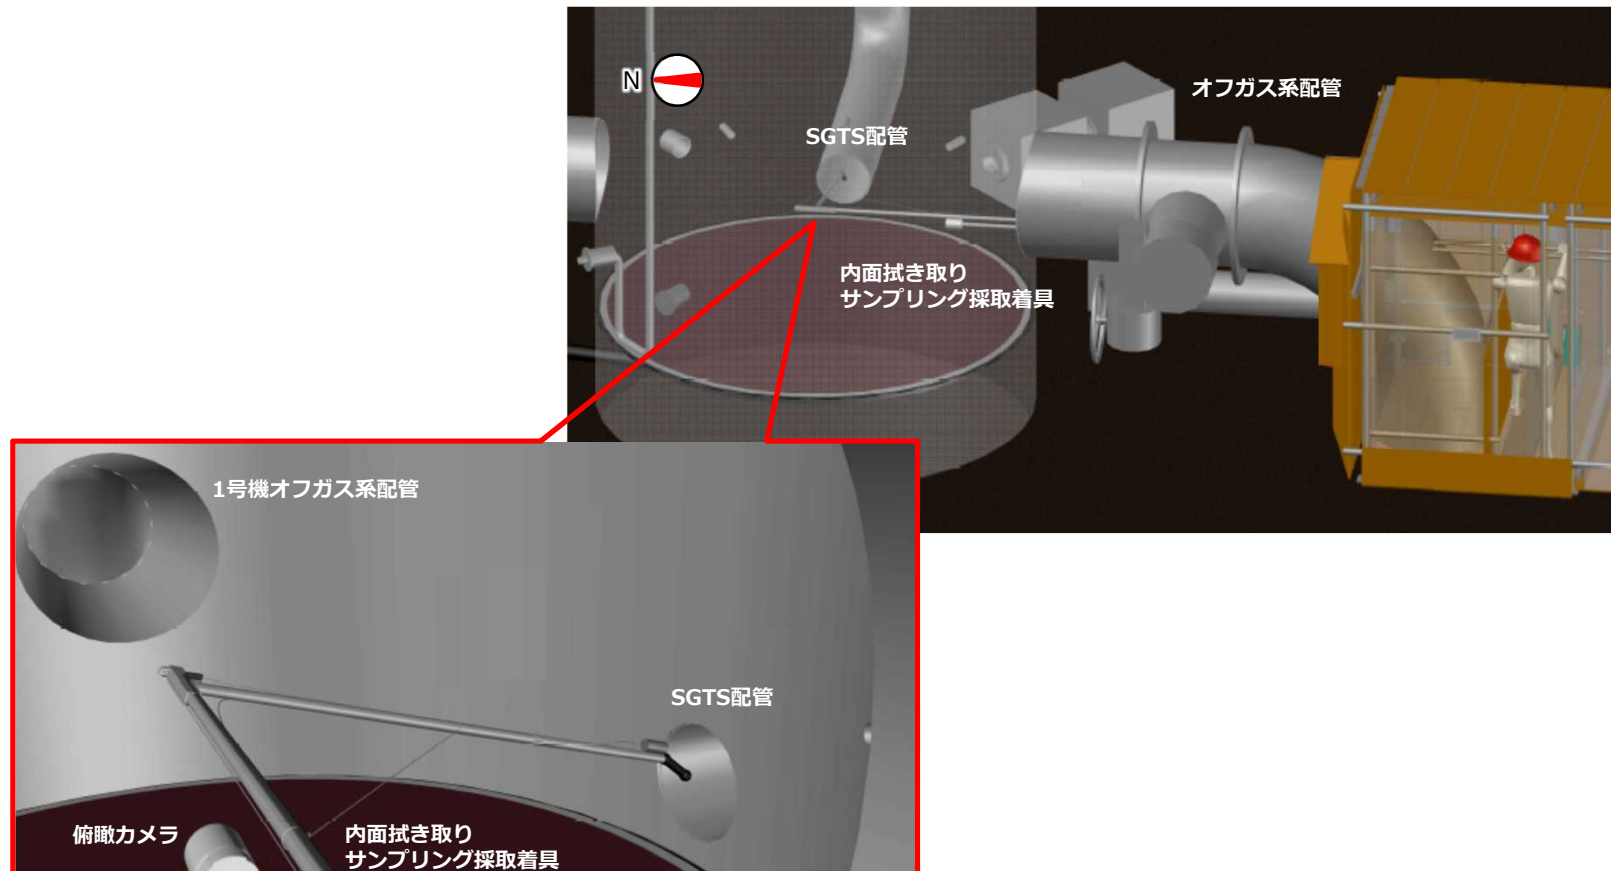
内面拭き取りサンプリングイメージ

- ・穿孔箇所より操作ポールを挿入し、SGTS配管内面の拭き取りサンプリングを行う。
- ・分析項目については、下記12項目を分析予定。
(Co-60,Ru-106,Ag-108m,Sb-125,Ba-133,Cs-134,Cs-137,Eu-154,Am-241,Sr-90,全 α ,全 β)

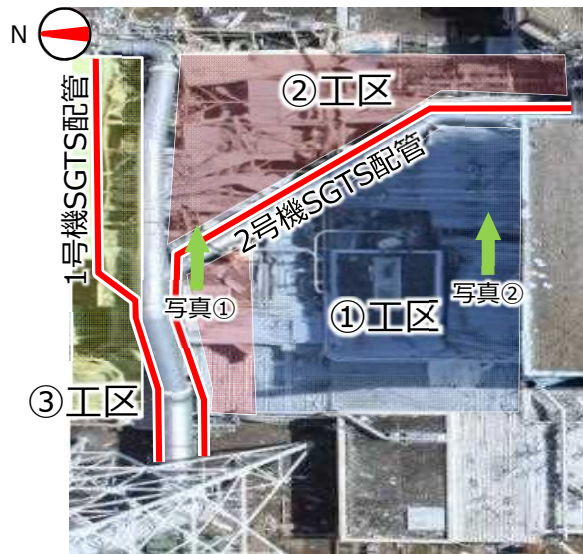
【図3】作業工区割図

- 1,2Rw/Bは2階の既存鉄骨屋根が大きく損傷しており、上部を主排気ダクト・SGTS配管が通っている。
- 雨水は2階床開口等から地下階に流下していると推定し、2階の鉄骨等のガレキ撤去と床面清掃を行う計画。
- SGTS配管撤去作業を考慮してガレキ撤去を図3の通り工区分けし、ガレキ撤去とSGTS配管の処置を繰り返しながら工事を進める計画。
- 2月25日より有人作業による①工区の床面清掃に着手し、1/2排気筒解体工事完了後には、重機を用いたガレキ撤去を開始する予定。

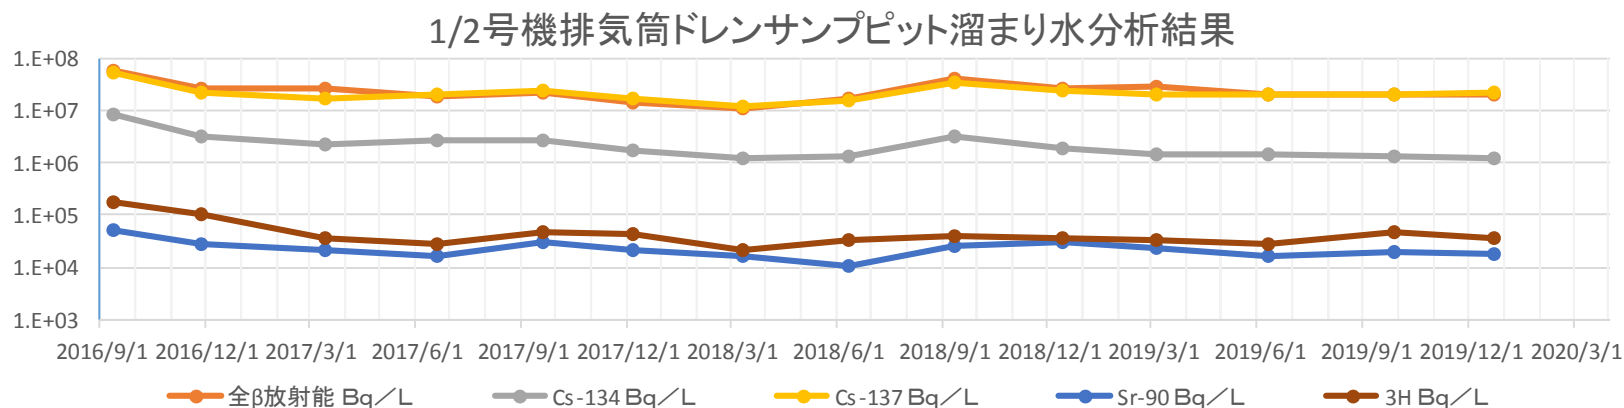
排気筒からのドレンサンプルピット水の放射能濃度については、雨水で希釈されているのにも関わらず、放射能濃度が**高濃度のまま継続している**状況である。

採取日	全β放射能	Cs-134	Cs-137	Sr-90	3H
	Bq/L	Bq/L	Bq/L	Bq/L	Bq/L
2016/9/12	6.0E+07	8.3E+06	5.2E+07	5.1E+04	1.7E+05
2016/11/28	2.6E+07	3.2E+06	2.2E+07	2.7E+04	1.1E+05
2017/3/14	2.6E+07	2.3E+06	1.7E+07	2.1E+04	3.5E+04
2017/6/19	1.8E+07	2.6E+06	2.1E+07	1.7E+04	2.8E+04
2017/9/19	2.2E+07	2.8E+06	2.4E+07	2.9E+04	4.8E+04
2017/12/6	1.5E+07	1.8E+06	1.6E+07	2.1E+04	4.1E+04
2018/3/12	1.1E+07	1.2E+06	1.2E+07	1.6E+04	2.1E+04
2018/6/12	1.7E+07	1.4E+06	1.5E+07	1.0E+04	3.3E+04
2018/9/12	4.0E+07	3.1E+06	3.6E+07	2.5E+04	4.0E+04
2018/12/14	2.6E+07	1.9E+06	2.4E+07	3.0E+04	3.7E+04
2019/3/5	2.8E+07	1.4E+06	2.0E+07	2.4E+04	3.4E+04
2019/6/11	2.0E+07	1.4E+06	2.1E+07	1.7E+04	2.8E+04
2019/9/27	2.0E+07	1.3E+06	2.1E+07	1.9E+04	4.8E+04
2019/12/23	2.0E+07	1.2E+06	2.1E+07	1.8E+04	3.6E+04
