東京電力ホールディングス株式会社福島第一原子力発電所 6 号機残留熱除去ポンプ（B）圧力抑制室吸込弁駆動部シャフト折損に係る同社からの報告に対する評価及び今後の対応について（案）

令和 2 年 6 月 3 日
原子力規制委員会

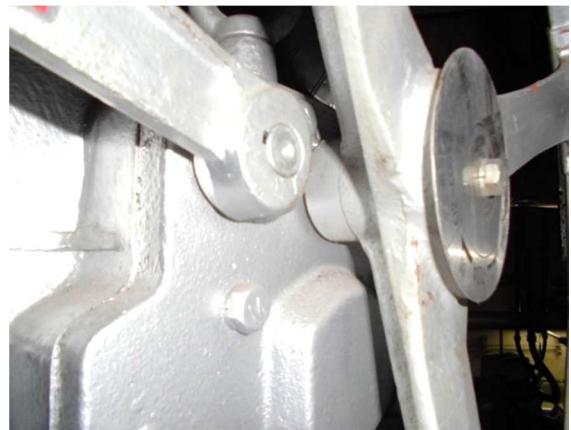
手動操作ハンドル

図3 当該電動弁の折損状況（東京電力報告書より抜粋）

シャフト部の破面観察の結果、疲労破面に特有な模様は確認されなかったことから、疲労亀裂はない。

シャフト部の破面観察の結果、せん断応力や引き裂きの応力が作用した場合に見られる伸長ディンプルが確認され、応力の作用方向とシャフト部のねじり方向が一致しているため、ねじり荷重によるせん断応力が作用したことが確認された。

破面観察の結果、ねじり荷重によるせん断応力のみであったこと、また、折損したシャフト部の軸に対し、鉛直水平方向への変形は確認されなかったことから、切断荷重や曲げ荷重はなかった。
