東京電力ホールディングス株式会社福島第一原子力発電所 6号機残留熱除去ポンプ（B）圧力抑制室吸込弁駆動部シャフト折損に係る同社からの報告に対する評価及び今後の対応について

令和2年6月3日
原子力規制委員会

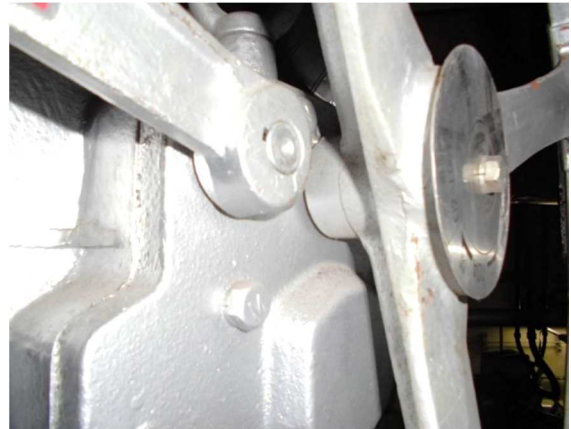
図3 当該電動弁の折損状況（東京電力報告書より抜粋）

当該電動弁のシャフト部が折損した原因については、機械的要因、人為的要因について検討されており、機械的要因については設計不良、強度低下、疲労亀裂が確認されなかったこと、人為的要因については増締め代のない弁であることを確認せずに増締めを行ったこと、シャフト部の破面観察の結果、せん断応力や引き裂きの応力が作用した痕跡が確認されたことから、人為的要因により過大なねじり方向への荷重がかかったことにより発生したものとすると推定しており、原因を特定する上で必要な調査が行われたものと評価する。

手動操作ハンドル

シャフト部

シャフト部の外観確認の結果、シャフト部表面に破断面につながる外傷はなかったことから、機械的損傷による強度低下はない。

折損したシャフトと破断面の外観確認の結果、金属表面に変色等はなく、腐食はなかった。

シャフト部の破面観察の結果、疲労破面に特有な模様は確認されなかったことから、疲労亀裂はない。

シャフト部の破面観察の結果、せん断応力や引き裂きの応力が作用した場合に見られる伸長ディンプルが確認され、応力の作用方向とシャフト部のねじり方向が一致しているため、ねじり荷重によるせん断応力が作用したことが確認された。

破面観察の結果、ねじり荷重によるせん断応力のみであったこと、また、折損したシャフト部の軸に対し、鉛直水平方向への変形は確認されなかったことから、切断荷重や曲げ荷重はなかった。
