# 1/2号機SGTS配管撤去に向けた 現場調査の実施状況について

2020年6月15日

東京電力ホールディングス株式会社

# 1. 1/2号機SGTS配管撤去に向けた現場調査の実施状況

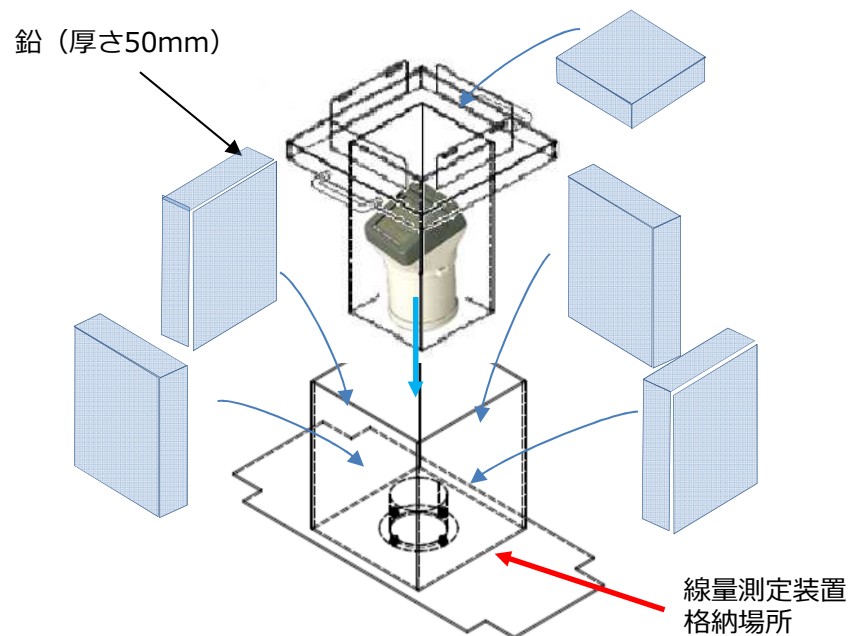
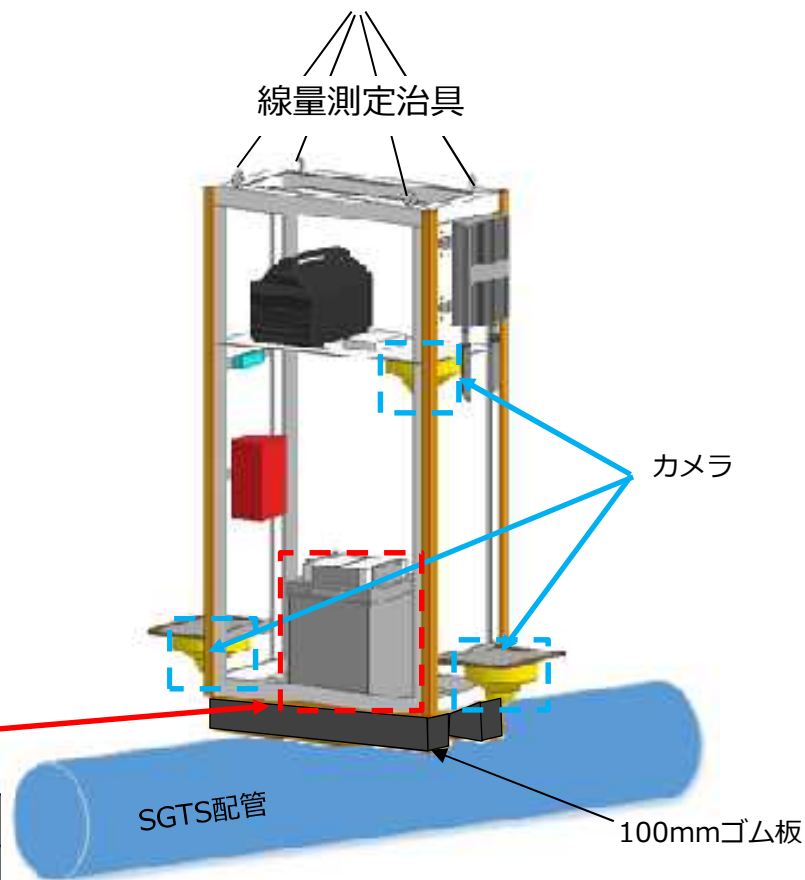
SGTS配管外面線量測定イメージ図

散乱線の影響低減を図るため、厚さ50mmの鉛でコリメートした線量計を線量測定治具内に装着し、750tクローラークレーンにて吊上げSGTS配管直上0.1m及び1m高さの線量調査を実施。合わせて、線量測定治具内に固定したカメラで配管外面確認を実施。

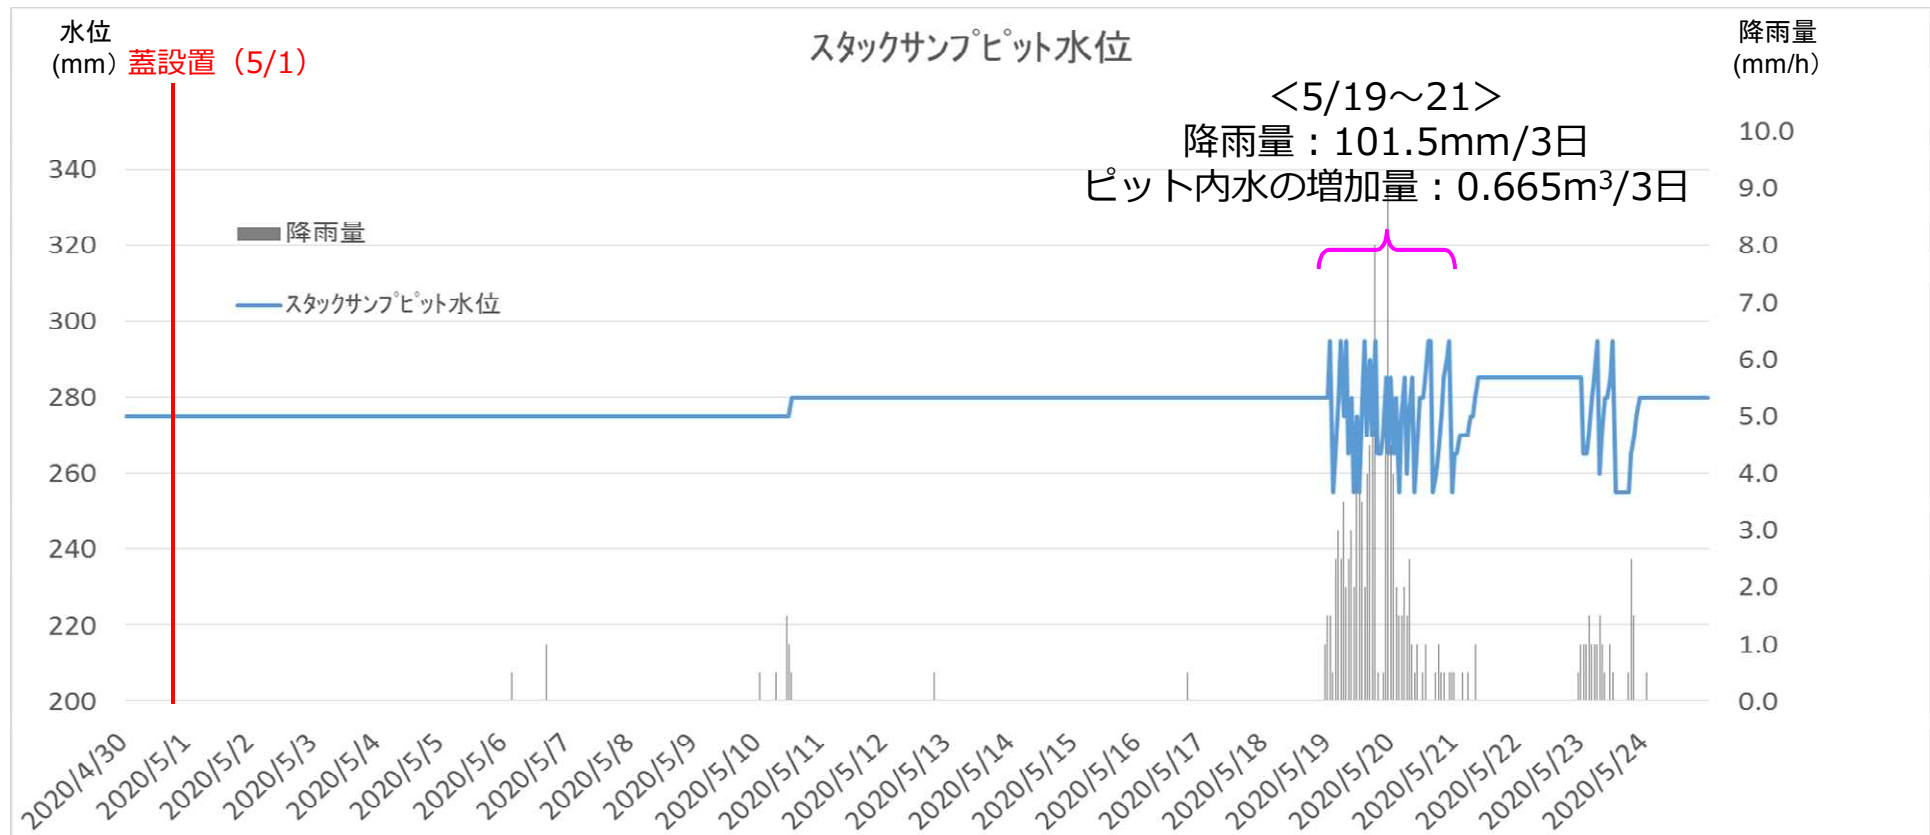
- 1 / 2号排気筒の解体が完了し、2020年5月1日に排気筒上部に蓋を設置。排気筒上部の開口は約99%閉塞された（蓋設置前：約8m<sup>2</sup>、蓋設置後：約0.1m<sup>2</sup>※）。
- しかしながら、蓋設置後も降雨によるピット内の水位変動が確認された。5/19～21の比較的まとまった降雨（降雨量101.5mm/3日）によるピットの内水の増加量（ピット水位上昇量から試算）は0.665m<sup>3</sup>/3日であった。
- 排気筒蓋の隙間面積と降雨量から排気筒蓋隙間からの雨水流入量を試算すると、約0.01m<sup>3</sup>/3日となる。
- 排気筒上部以外からのピットへの流入経路を探るため、ピット内部の調査を6月下旬頃計画。

※蓋側面切欠部と筒身段差部が重なる部分の面積。なお、蓋上部は可能な限り止水処理しており、雨水の流入はほぼ抑制できていると想定

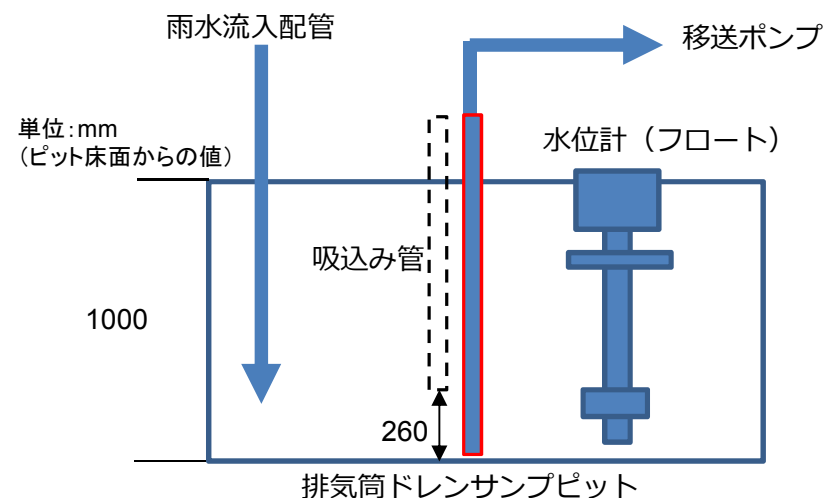
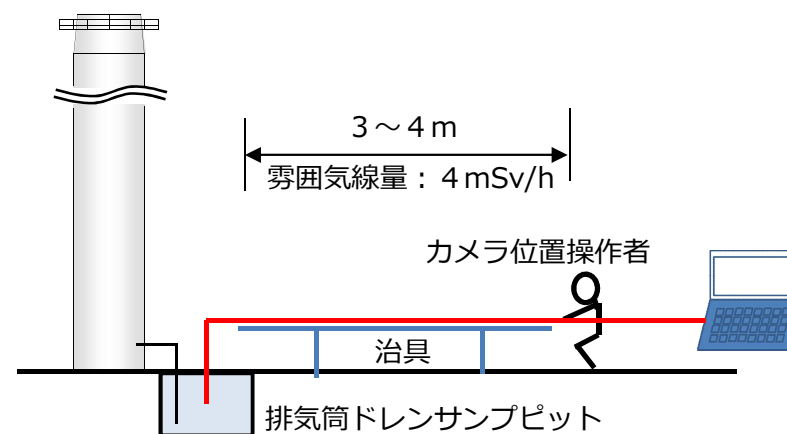
ファイバースコープカメラにより、ドレンサンプピット内部調査を行う。  
(6月下旬開始予定 (実働日数: 約10日))

- ①重機 (クレーン) にて雨養生カバーを取り外す。
- ②吸込み管を交換しピット底部まで水移送を行う。
- ③移送後、吸込み管を取外し、同開口部を使用し、カメラをピット内部へ投入する。
- ④ピット周囲、底部をカメラにて確認し、流出入経路の調査を行う。
- ⑤雨天時も同様に流入状況を確認する。

- ◆ピット近傍で行う吸込み管交換の作業時間を管理 (最大2分30秒/人)
- ◆カメラ位置操作者の作業時間を管理 (最大8分/人)
- ◆カメラ操作は治具を用いてピットから距離を確保する。

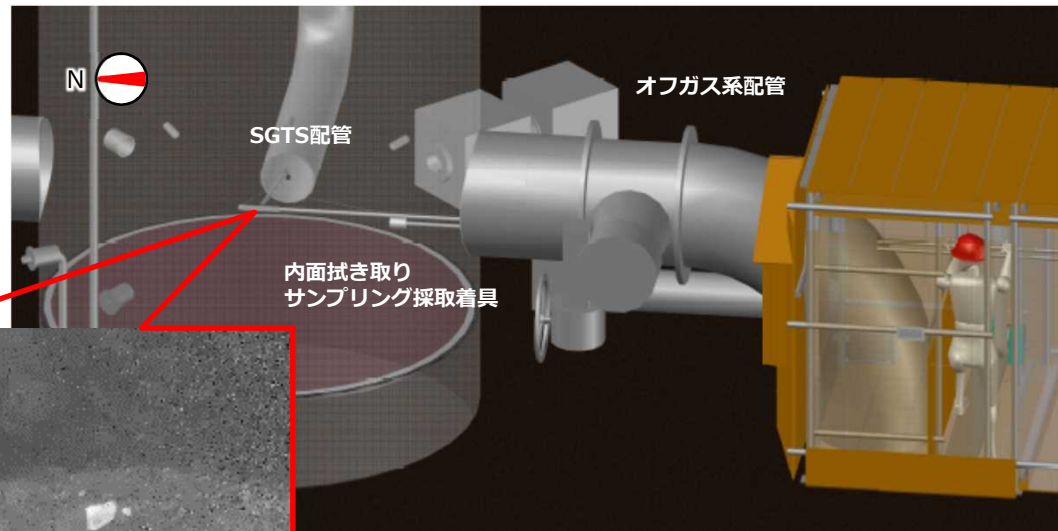
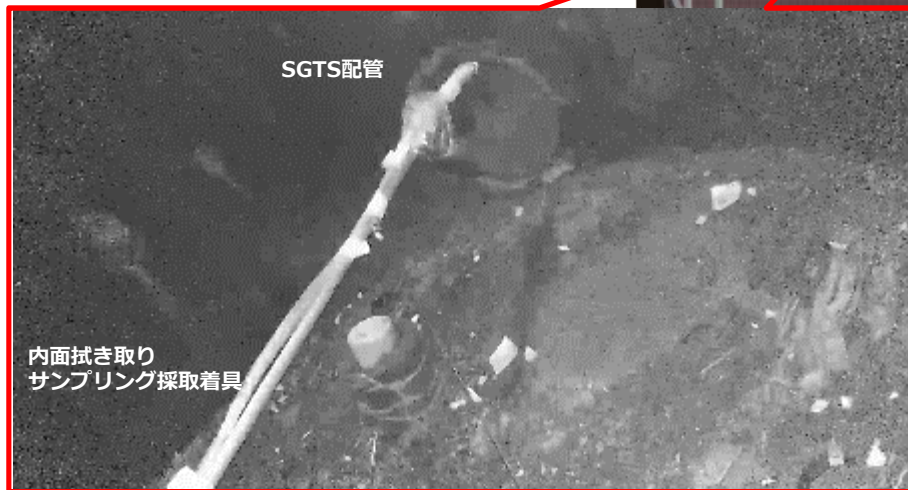
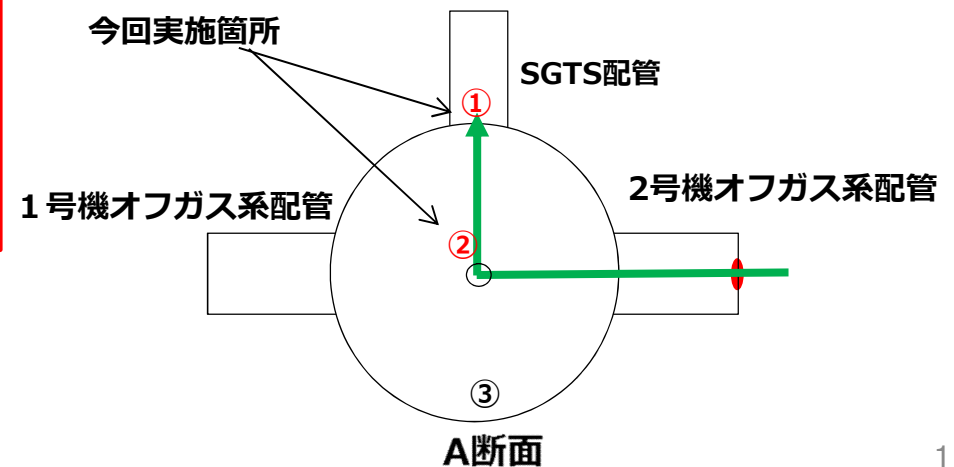
写真：内面拭き取りサンプリング状況

- ・ 配管穿孔箇所（直径約10cm）より操作ポールを排気筒内部へ挿入し、SGTS配管内面の拭き取り（スミヤろ紙による）サンプリングを実施。

- ・ 排気筒内部確認の結果、雨天時にSGTS配管からの流入は確認されなかった。
- ・ SGTS配管内部のスミヤ採取は出来たが、ろ紙の線量が高く所外搬出も含め今後検討する。
- ・ 1/2号排気筒ドレンサンプルピットについては、内部調査を計画する。
