高浜発電所 3号機 蒸気発生器伝熱管の損傷について

2020年7月22日

1. 事象の概要

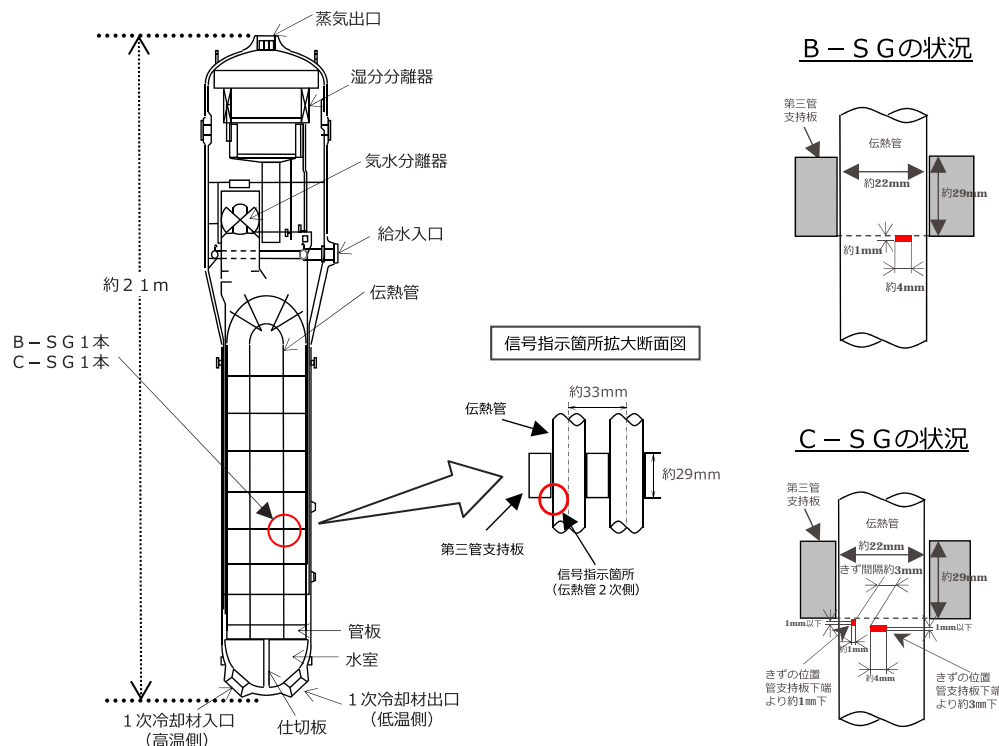
S G伝熱管信号指示箇所概要図

その結果、B-S Gの伝熱管1本およびC-S Gの伝熱管1本の伝熱管2本について、管支持板付近に、外面からの減肉とみられる有意な信号指示を確認したことから、実用発電用原子炉及びその附属施設の技術基準に関する規則第18条ならびに第56条に適合しておらず、実用発電用原子炉の設置、運転等に関する規則第134条に該当することを、2月18日13時00分に判断した。

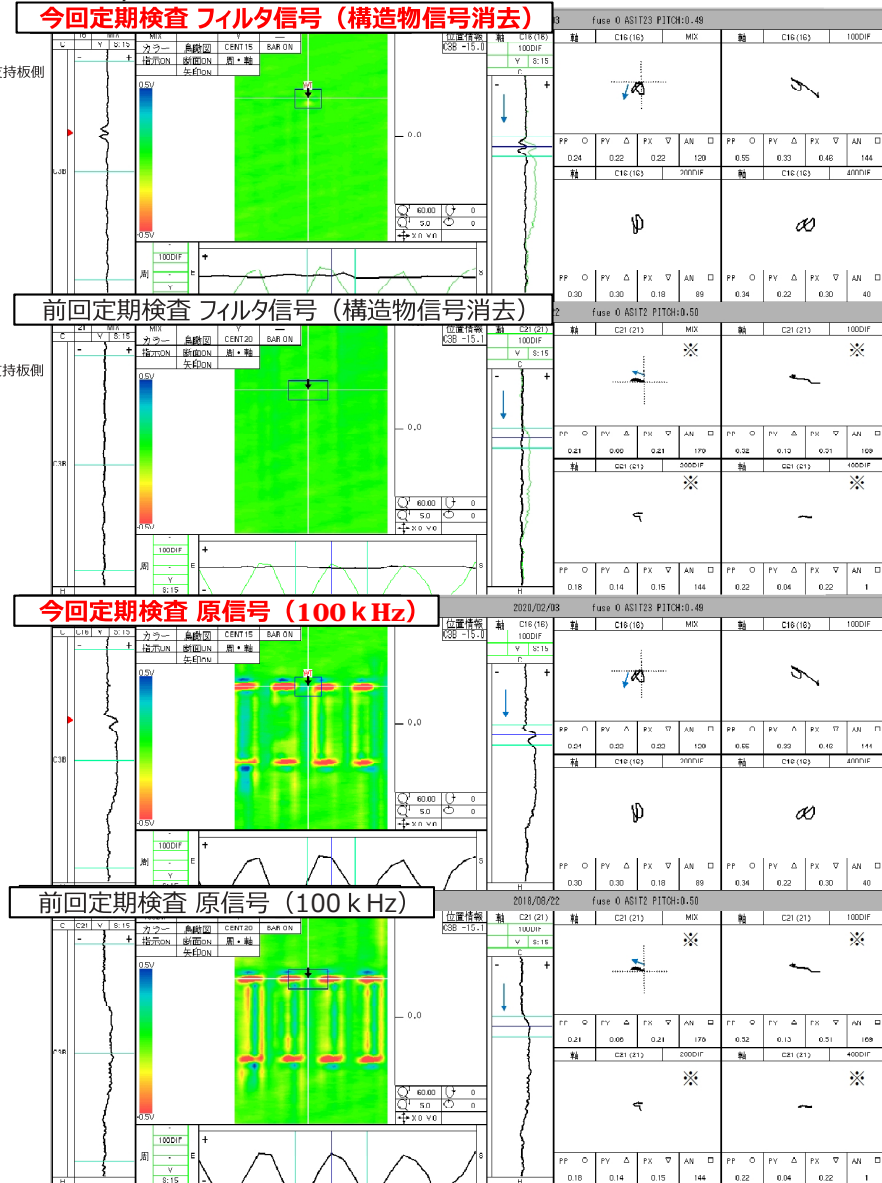
B-SG低温側第三管支持板 (X54, Y4) のECT結果

ECTデータを分析した結果、伝熱管外面の周方向に沿った非貫通のきずの特徴を有していた。

減肉率: 約32%

きずの端部の軸方向成分 (赤色矢印) を検出
きずの中心部の周方向成分 (青色矢印) を検出

- ・位相角評価から、外面指示の特徴を持っている。
- ・指示は複数のコイルで検出されており、指示の中心部のコイルは周方向成分、両端部のコイルでは軸方向成分の特徴を持っている。

上記の通り軸方向成分及び周方向成分の両方の成分が読み取れるため、広がりを持つ減肉と評価する。(下図参照)

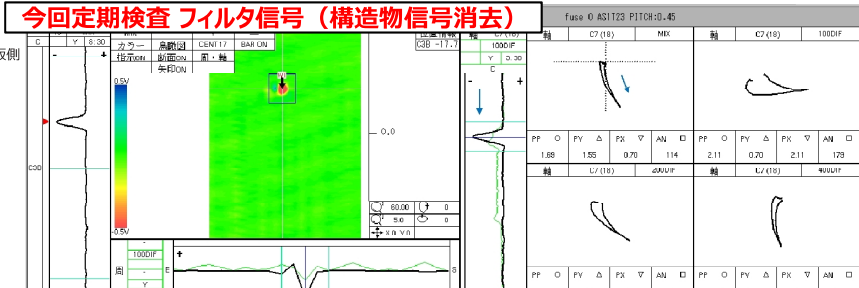
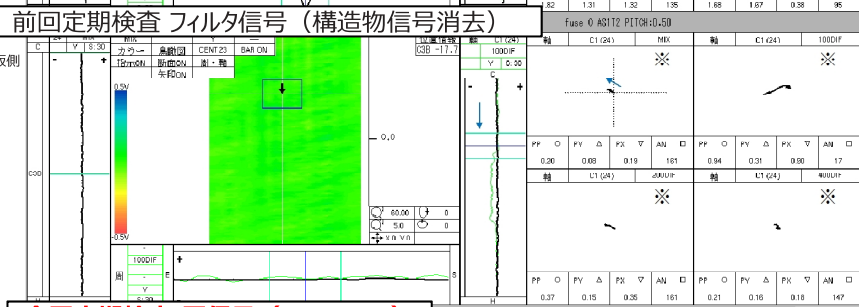
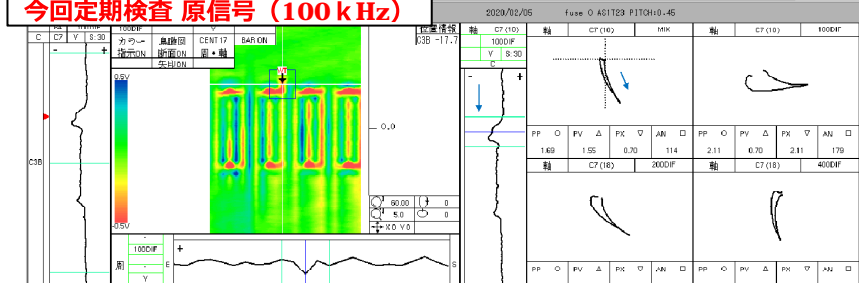
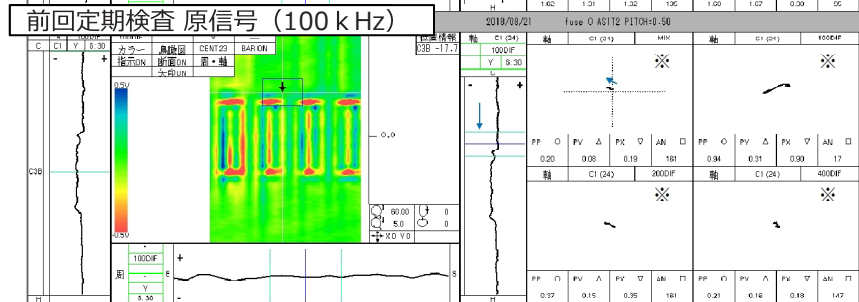
C-SG低温側第三管支持板 (X38, Y3) のECT結果 減肉率: 約56%、約28%

ECTデータを分析した結果、伝熱管外面の周方向に沿った非貫通のきずの特徴を有していた。

きずの端部の軸方向成分 (赤色矢印) を検出
きずの中心部の周方向成分 (青色矢印) を検出

- 位相角評価から、外面指示の特徴を持っている。
- 指示は複数のコイルで検出されており、指示の中心部のコイルは周方向成分、両端部のコイルでは軸方向・周方向成分の特徴を持っている。

上記の通り軸方向成分および周方向成分の両方の成分が読み取れるため、広がりを持つ減肉と評価する。(下図参照)

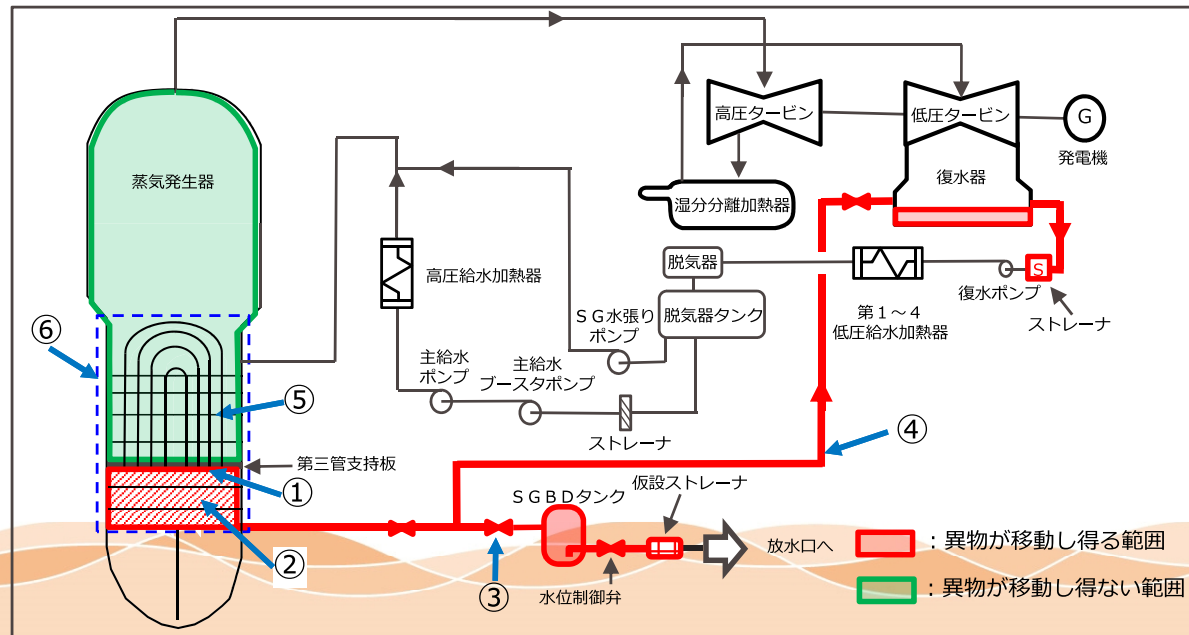
【点検フロー】

- Ⅰ プラント運転中、外面減肉を発生させた異物は、上昇流により第三管支持板下面に張り付いた状態であり、プラント停止時に落下し、器内に残留または水抜き操作等によりSGブローダウン（以下「SGBD」という。）系統を経て系外へ移動
- Ⅰ したがって、**異物が移動し得る範囲は、当該減肉箇所（第三管支持板下面）から下方の器内とSGBD系統と特定**

- Ⅰ まず、**異物が移動し得る範囲**のうち、当該箇所である①に加え、さらに異物が留まり得る箇所である右点検フロー②③を優先して点検
- Ⅰ 次に、**異物が移動し得る範囲**のうち、異物が留まる可能性は低いが流路となっている右点検フロー④を確認
- Ⅰ **異物が残留していないことの確認として**右点検フロー⑤を確認
- Ⅰ 器内全体の再確認のため**更なる調査として**右点検フロー⑥を実施

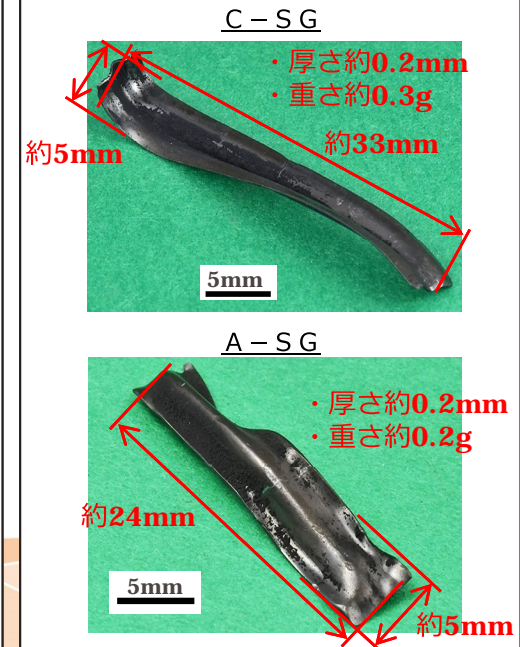
金属片の観察結果の例

- 伝熱管から剥離したスケール（以下、スラッジという。）をSG器内の各所で確認した。
- A-SGの流量分配板上（X54-55、Y44）にて金属片を確認した。
- C-SGの流量分配板上（X2-3、Y5-6）にて金属片を確認した。
なお、C-SGの金属片を確認した位置は、減肉を確認した位置から約3.5m下方、約1.2m半径方向に離れた場所であった。
- B-SG器内にはスラッジ以外の異物はなかった。

- A、C-SGより回収した金属片について分析を実施した。
- 材質はいずれもオーステナイト系ステンレス鋼 (SUS304相当)
- 類似する形状の資材を確認したところ、幅4.5mm程度のうず巻きガスケットの一部 (フープ材) であると推定
- 走査電子顕微鏡により観察した結果、部分的な筋状の擦れ跡、摩耗などを確認

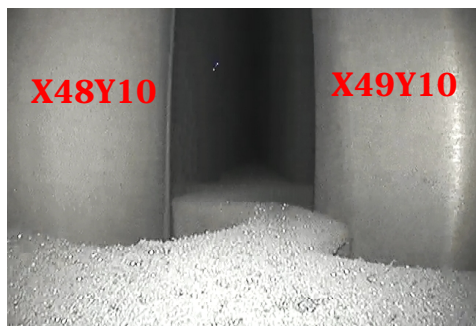
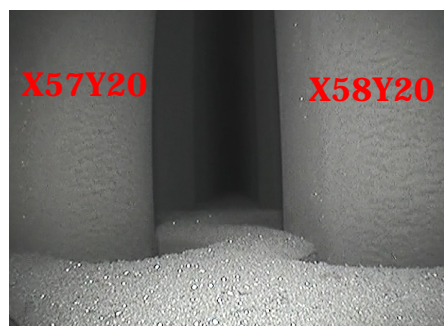
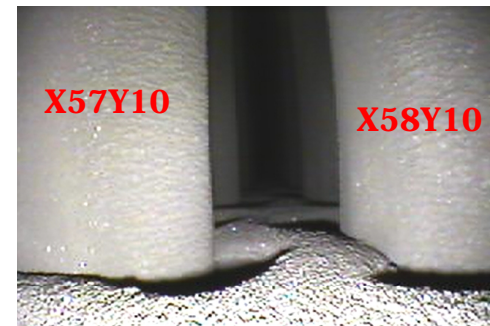
B-SG点検結果の例

- 現時点で、B-SGおよびC-SGの目視点検が完了、異物は確認できなかった
- 引き続き、A-SGを点検実施中

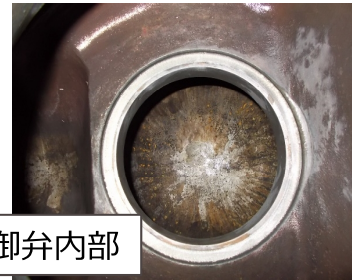
②水位制御弁内部

- 仮設ストレーナを確認した結果、スラッジを確認したが異物は確認できなかった。
- 系外ブローラインを確認した結果、異物は確認できなかった。
- 復水器回収ラインを確認した結果、異物は確認できなかった。

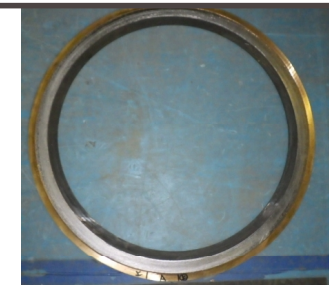
タービン動主給水
プースタポンプ入口フランジ

- 今回（第24回）の定期検査で開放した機器について、ガスケットパッキングが健全であることを確認した。（2箇所）
- 今回（第24回）の定期検査で開放していない機器を追加で開放し、ガスケットパッキングが健全であることを確認した。（18箇所）
- 過去にガスケットパッキングが損傷していた事例がないか、工事記録で確認したが損傷していたという記録はなかった。
