関原発 第 302 号
2020年 9月 7日

大阪市北区中之島3丁目6番16号
関西電力株式会社
執行役社長 森本

高浜発電所3号機 蒸気発生器伝熱管の損傷について

発電用原子炉施設故障等報告書

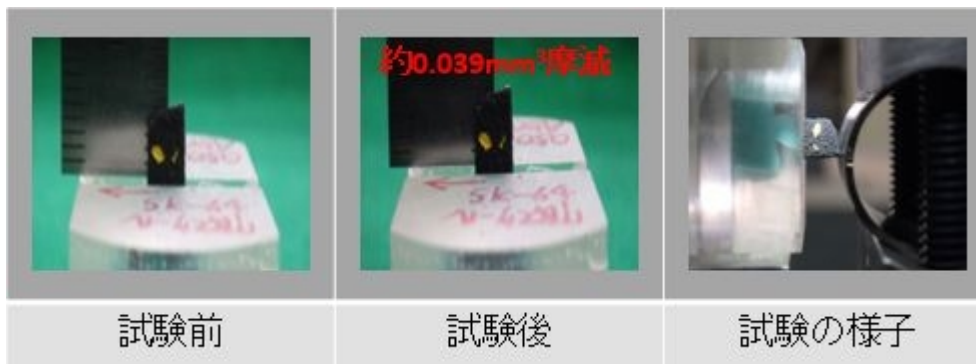
図4 スラッジ摩滅の様子および試験の様子（ケース1の例）

ケース1～9ともに、試験経過とともにスラッジ先端がわずかに摩滅していった（図4参照）。一方、試験後の伝熱管表面には、スラッジ試験片の接触痕が認められた（図5参照）。
