SGブロワーダウンシステム点検結果 (7/18)

スケール剥離による減肉信号への影響

金属片による伝熱管の減肉可能性調査の流れ

金属片と伝熱管の接触時における摩耗形態の推定

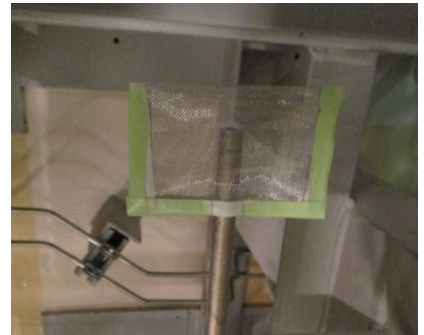
3/8インチ配管 (約50m x 3ループ) について、空気でのフラッシングによる確認を実施した結果、異物は確認できなかった。

(フラッシングの様子)

(フラッシング後のフィルタ)

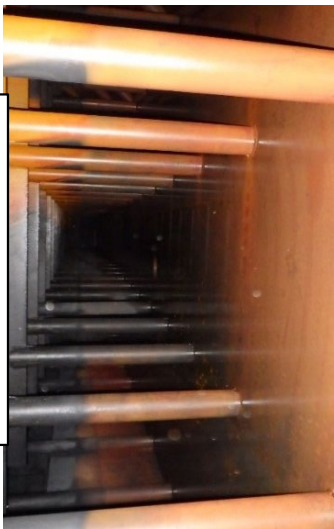
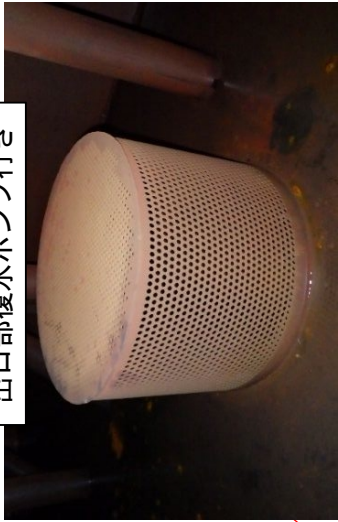
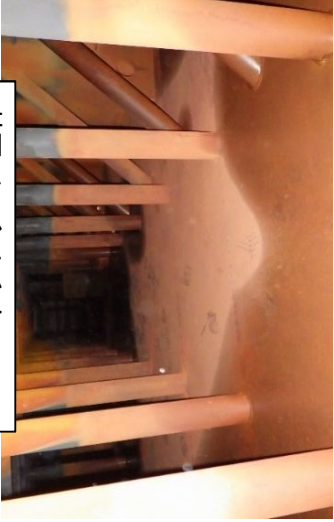
⑧-2 復水器ホットウエルNo. 2 (異物なし)

<p>B-2ホットウエル全体</p>	<table border="1"><tr><td data-bbox="539 1133 675 1509"><p>(B-2側)</p> </td><td data-bbox="675 1133 1321 1509"></td><td data-bbox="1321 1133 1433 1509">   </td></tr><tr><td data-bbox="539 741 675 1133"> </td><td data-bbox="675 741 1321 1133"></td><td data-bbox="1321 741 1433 1133">   </td></tr></table>	<p>(B-2側)</p>

<p>出口部復水ポンプ行き</p>

<p>A-2ホットウエル全体</p>
<p>(B-2側)</p>

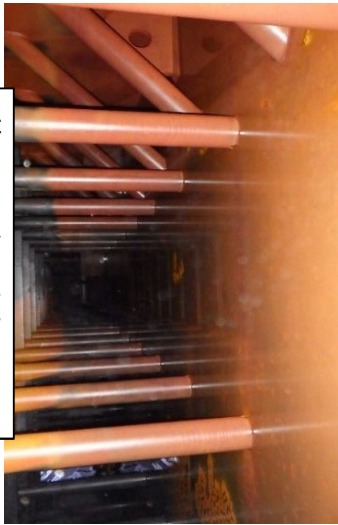
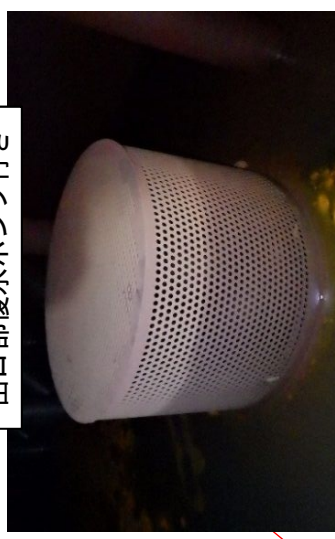
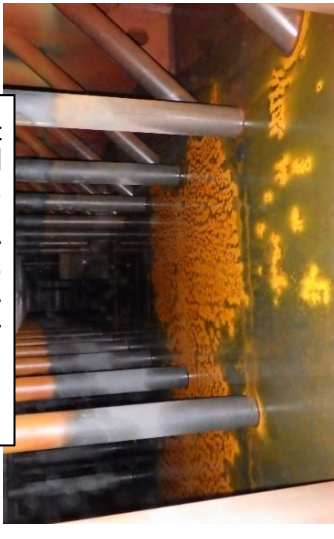
⑧-3 復水器ホットウエルNo. 3 (異物なし)

<p>B-3 ホットウエル全体</p>	<table border="1"><tr><td data-bbox="534 1131 670 1512">(B-3側)  </td><td data-bbox="670 1131 1316 1512"></td><td data-bbox="1316 1131 1428 1512">   </td></tr><tr><td data-bbox="534 739 670 1131"> </td><td data-bbox="670 739 1316 1131"></td><td data-bbox="1316 739 1428 1131">   </td></tr></table>	(B-3側)

<p>出口部復水ポンプ行き</p>

<p>A-3 ホットウエル全体</p>
(B-3側)

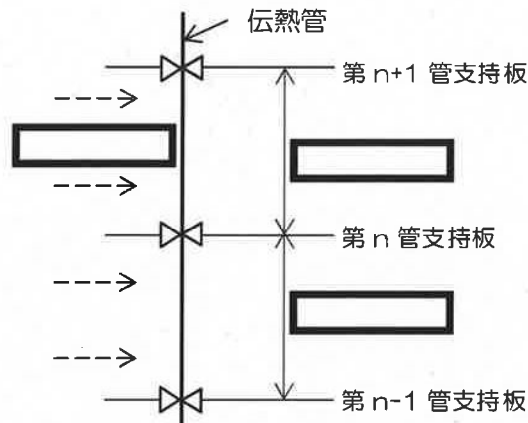
図1 流体力を受ける伝熱管 ($n=3$)

第三管支持板部において、流体力によって伝熱管に発生する応力を算出し、疲労損傷が生じないことを確認した。

以上より、流体力によって伝熱管に発生する応力 0.053N/mm^2 は、疲労限 94N/mm^2 に比べて非常に小さく、疲労損傷は発生しないと考えられる。

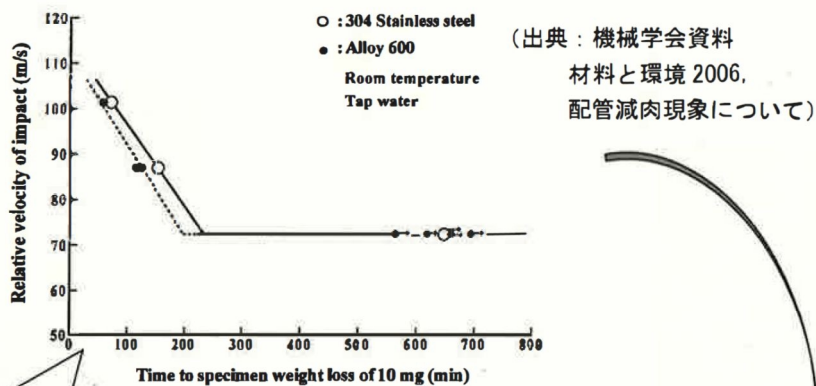
図1 ウォータージェットテストによる限界流速

TT600 製伝熱管のエロージョンが発生する限界流速は約 70m/s 以上であり、当該部の実機流速は 3m/s 以下であることからエロージョンの発生可能性はない。

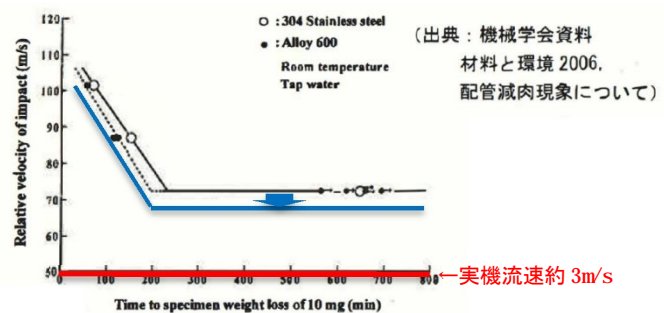
図2 ウォータージェットテストによる限界流速

⇒ 保守的に材料因子（硬さ）の温度影響のみを考慮しても、限界流速は約68m/sであり、SG2次側器内流速約3m/sに対して十分余裕がある。（図2）

温度の影響は小さく、常温の知見を用いても問題ない。

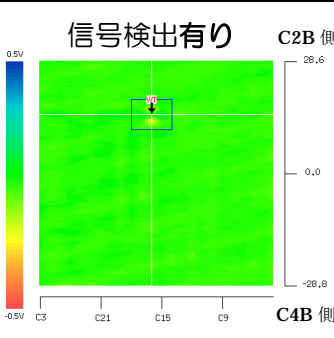
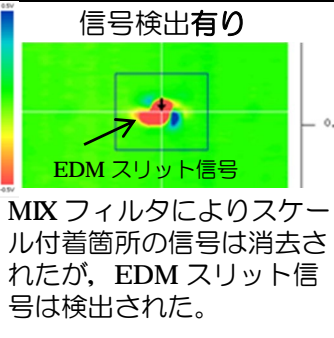
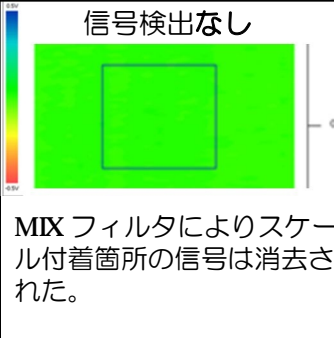
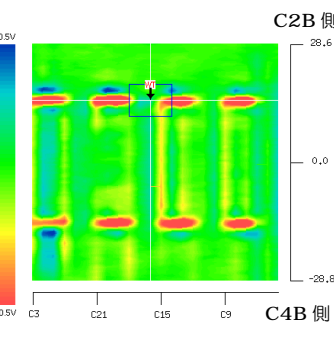
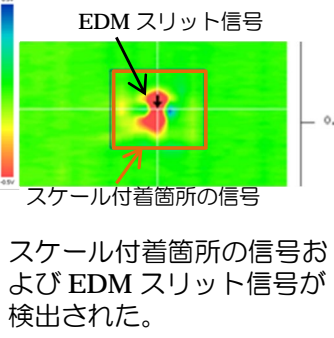
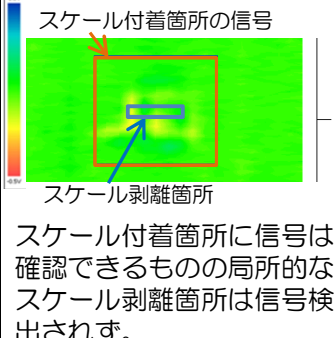
表 1 実機信号とスケール付着・剥離（EDM スリット有り）、スケール付着・剥離（EDM スリット無し）比較

<p>EDM スリット信号</p> <p>MIX フィルタによりスケール付着箇所の信号は消去されたが、EDM スリット信号は検出された。</p>	<p>信号検出なし</p>

<p>MIX フィルタによりスケール付着箇所の信号は消去された。</p>
<p>実機信号 (B-SG X54 Y4) 100kHz</p>

<p>スケール付着箇所の信号</p> <p>スケール付着箇所の信号および EDM スリット信号が検出された。</p>	<p>スケール付着・剥離 (EDM スリット無し) 100kHz</p>

<p>スケール剥離箇所</p> <p>スケール付着箇所に信号は確認できるものの局所的なスケール剥離箇所は信号検出されず。</p>

- スケール付着・剥離（EDM スリット有り）の試験片を用いた検証結果より、スケール付着箇所の信号は MIX フィルタにより消去されるが、EDM スリットの信号は消去されず、有意な信号として検出される。
 - スケール付着・剥離（EDM スリット無し）の試験片を用いた検証結果より、局所的なスケール剥離箇所では信号が検出されない。
- ⇒実機信号は MIX フィルタを適用しても有意な信号が検出されていることから、スケール付着や局所的なスケール剥離の信号ではなく、減肉信号と考えられる。

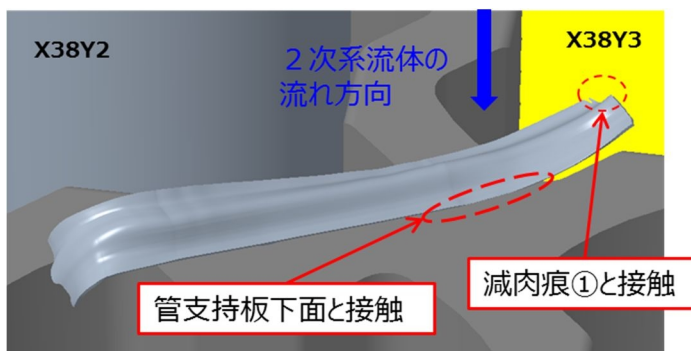
図3 減肉痕①との接触状態のイメージ

- ・最初に金属片の角部が減肉痕②の位置で接触（伝熱管と管支持板の隙間に挟まり拘束[※]）し、管支持板に対して角度を持った姿勢が維持され摩耗減肉が進展した（図2）。
- ・減肉痕②の位置で減肉深さが28%まで進展すると、金属片の拘束は緩和され、金属片はより安定な姿勢（管支持板下面に張り付く状態）に変化するとともに②の減肉痕を与えた角部が減肉痕①の位置に移動し、深さ56%に至るまで摩耗減肉を与えた（図3）。
- ・金属片が減肉痕①の位置で伝熱管と接触している間は、管支持板下面との接触も想定されるが、管支持板下面で認められた接触痕の位置は整合している（図4）。

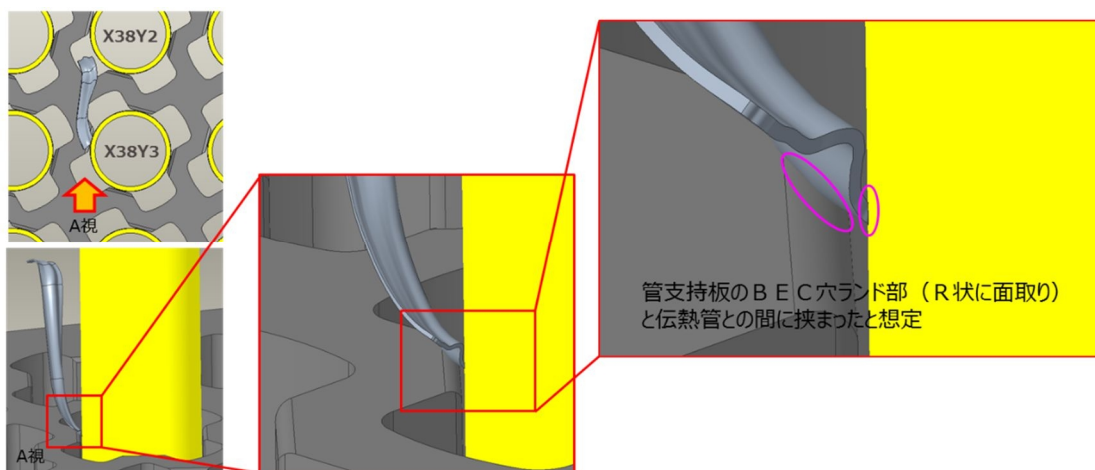
参考図1 減肉痕①での接触状態の詳細イメージ

- ・管支持板BEC穴のランド部は、角部にR状の面取りが施されており、また、ランド部と伝熱管の間には約**0.2mm**（公称値）の隙間がある。
- ・金属片の厚みは約**0.2mm**であることから、幾何学的にこの隙間に挟まることが可能であり、またランド部の角部はR状であることから、金属片は管支持板に対して角度を持った状態で挟まることが可能である。
- ・従って、C-SGで回収した金属片については、高浜4号機前回定検で想定された異物のように、流体力の作用で管支持板表面に押さえつけられなくとも、端部がBEC穴ランド部と伝熱管の隙間に挟まった状態で支持され、管支持板下面に保持された可能性があると考えられる。

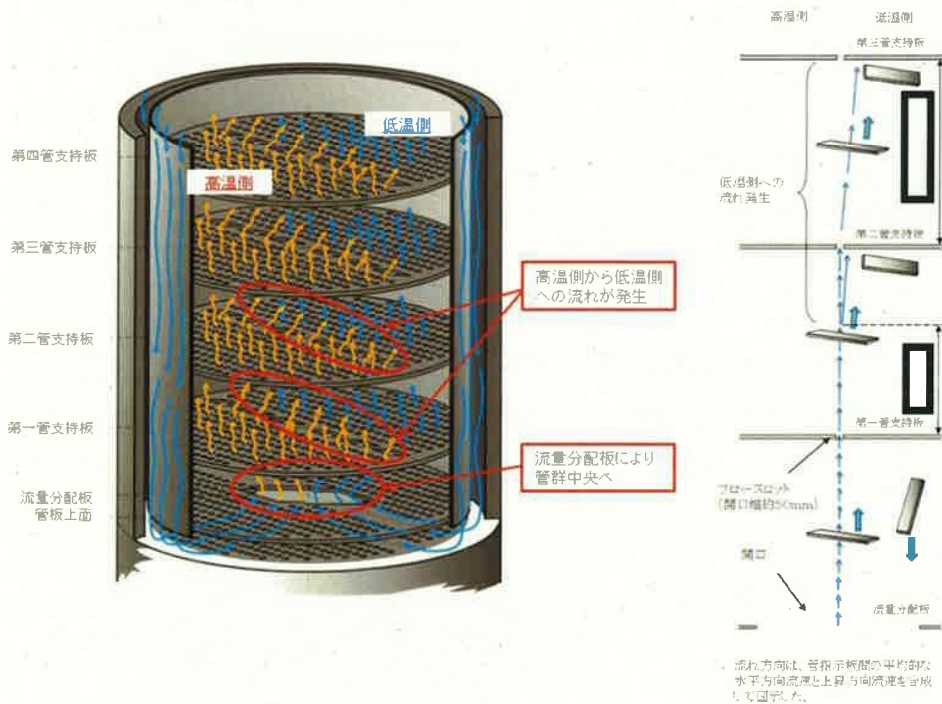
図1 SG 2次側下部の器内流況および異物挙動

運転中のSG 2次側器内の流況下では、流体抗力が異物の落下力を上回ることから、異物は給水リングJチューブから管群外筒を経て管板上面中央部に到達し、その後は管群内の上昇流に乗って流量分配板および各管支持板フロースロット部を通過し、減肉箇所へ到達したものと考えられる。第一管支持板より上方では、管群の高温側と低温側の圧力損失差から、高温側から低温側への水平方向流があることから、第一管支持板および第二管支持板フロースロット部を通過したものが第三管支持板の低温側下面に至ったものと推定される。

この水平方向流が発生する領域は、第一管支持板上面から [] 上方の領域であり、各管支持板間隔が [] であることを踏まえると、水平方向流は第二管支持板以上の領域で顕著であるため、異物は第三管支持板より上方に上昇する可能性は低いと考えられる。

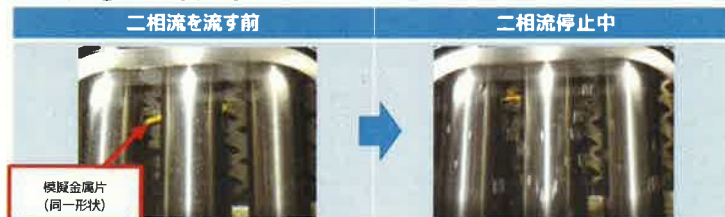
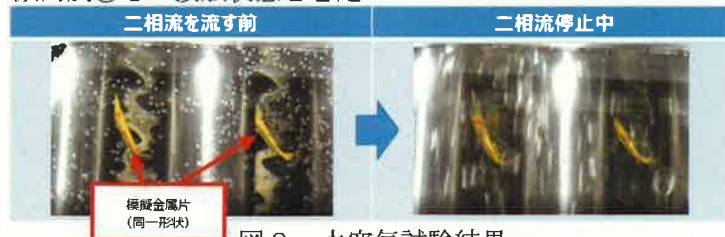
図2 水空気試験結果

試験装置内の水－空気二相流中で、模擬金属片は接触状態として推定した減肉痕①および減肉痕②の2姿勢とも、管支持板下面で維持されることを確認した（図2参照）。

また、減肉痕①の結果から、C－SGの金属片と同等の大きさである他の想定異物についても、管支持板下面に張り付く可能性を確認した。

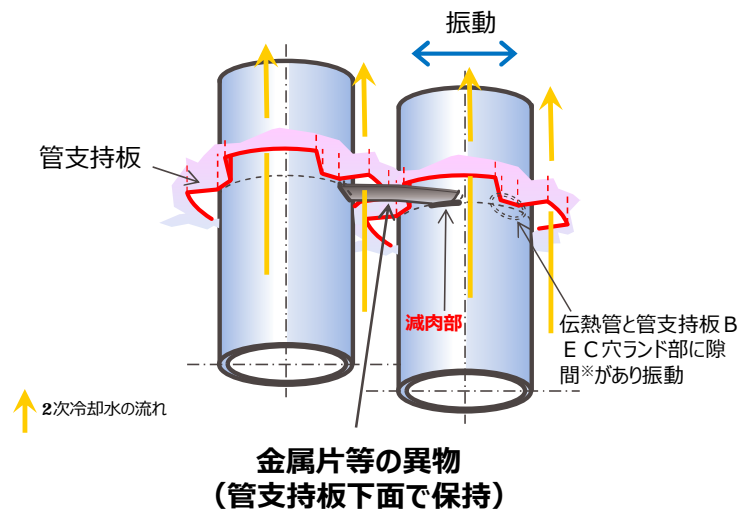
図2 金属片等の異物の接触状態の想定（伝熱管振動ケース）

本ケースでは、金属片等の異物が流体力によって管支持板下面で保持され、接触する伝熱管のランダム振動*⁴により伝熱管自身に減肉が発生したことを想定する。本想定下では、管支持板部の伝熱管の振幅は、伝熱管と管支持板BEC穴ランド部*⁵の隙間の範囲に制限される（図2参照）。

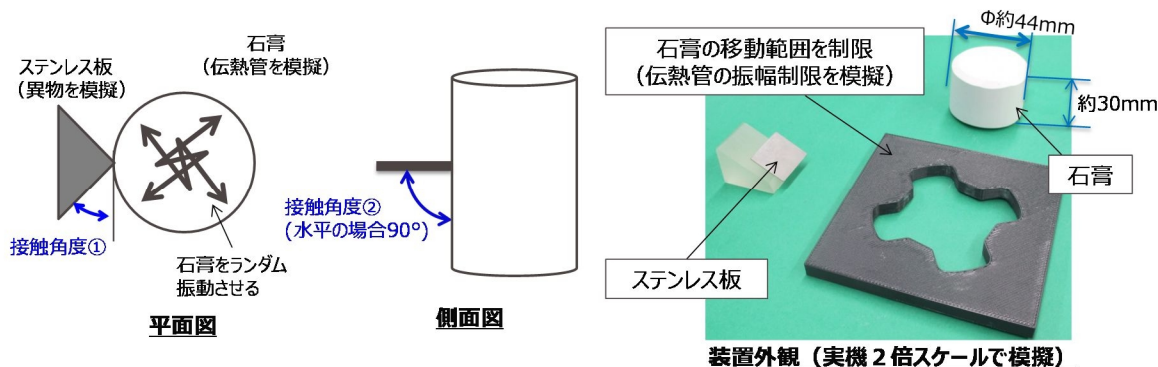
図1－1 試験装置概要

(1) 金属片等の異物接触状態で伝熱管振動により発生する減肉形状を確認するため、減肉試験を次の通り実施した。

- ・円柱形状の石膏で伝熱管を模擬し、金属片等の異物を模擬したステンレス板との振動接触により減肉を発生させる。
- ・石膏の減肉形状は試験後の破面観察で確認を行う。
なお、形状把握のため、実機2倍のスケールモデルとする。
- ・ステンレス板の厚みについても実機2倍のスケールモデルとし、C－SGは金属片の厚さが0.2mmであることから0.4mm、B－SGは想定される異物（保温材の外装板の切れ端等）の厚みを0.3mmと推定して0.6mmと設定する。なお、C、B－SGともに原因の異物には金属片（うず巻ガスケットの一部）または想定異物が考えられるが、下記の接触角度②が90°よりも十分大きい場合は、減肉形状へ及ぼす板厚の影響は小さく、ステンレス片の厚みが0.4mm～0.6mmの範囲で異なっても、減肉形状の変化はない（根拠は(2)の予備試験結果参照）。
- ・円柱とステンレス板の接触角度については、接線方向を接触角度①、軸方向を接触角度②とし、推定した接触状態を基に設定した。
- ・試験条件一覧を表1－1、試験装置概要を図1－1に示す。

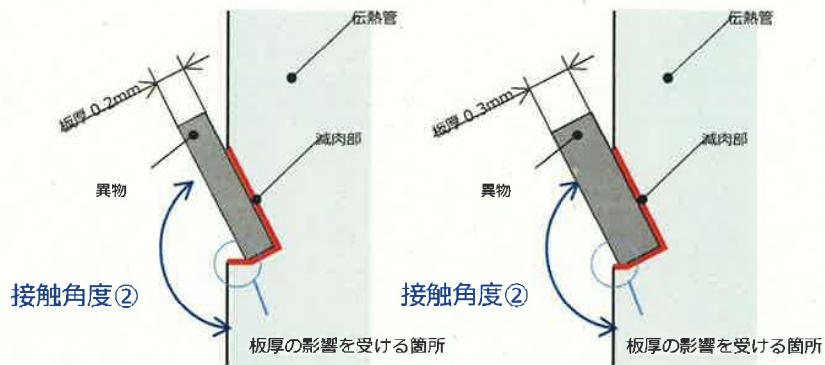
図1-2 板厚の変化が及ぼす減肉形状への影響イメージ

上記の通り、接触角度②が90°よりも十分大きい場合は、次の図1-2のイメージのように、減肉形状へ及ぼす板厚の影響は小さいと考えられる。

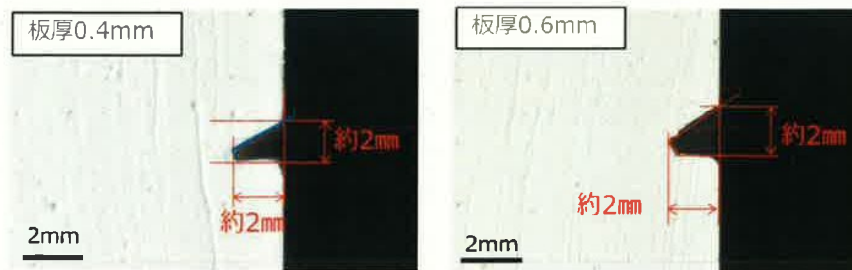
図1-2-1 軸方向断面 (板厚0.4mm、0.6mm)

そこで、予備試験としてC-SGの減肉痕①のケースを代表に、ステンレス片の厚さが0.4mmと0.6mmの場合で減肉形状が変化するかを減肉試験により確認した(ステンレス片厚さ以外の試験条件は表1-1の通り)。

その結果は図1-2の通りであり、いずれの減肉形状にも有意な違いはないことから、接触角度②が90°よりも十分大きい場合は、板厚の影響は小さい。

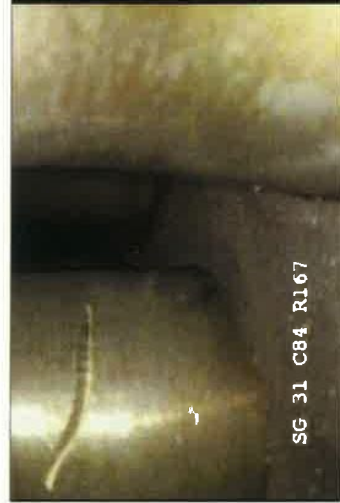
ガスケット片による減肉発生(2013年)

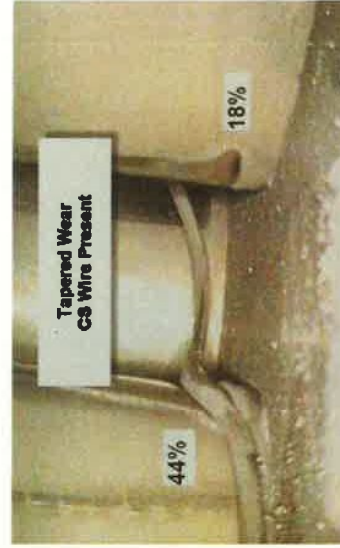
ワイヤによる減肉発生

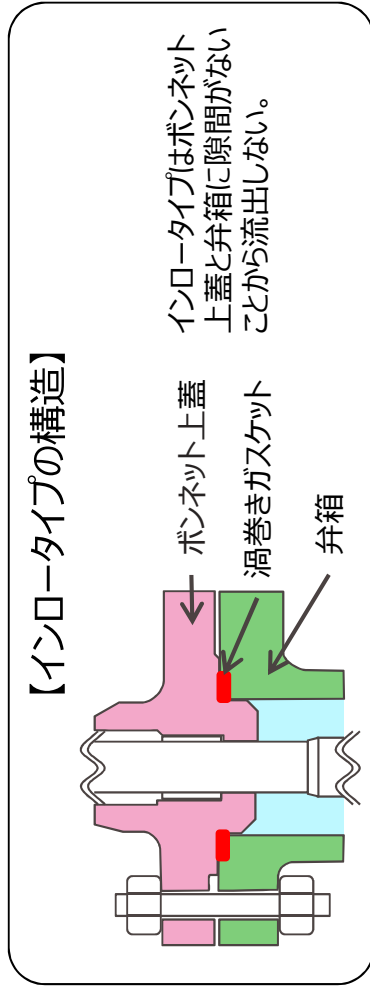
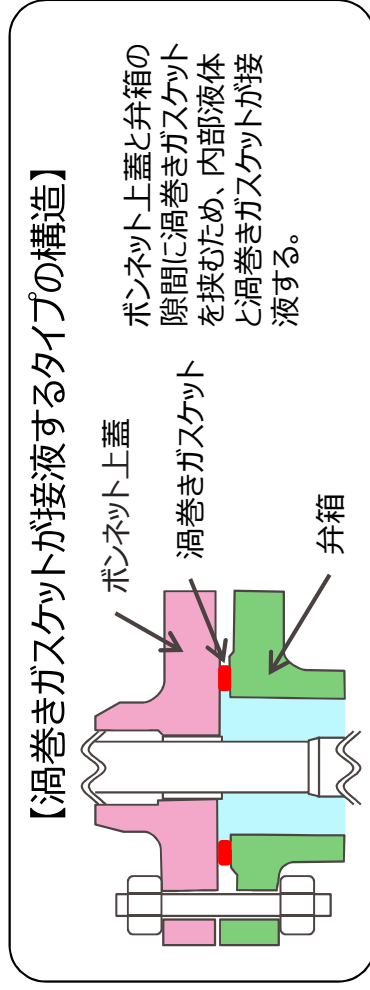
渦巻きガスケット健全性確認

- 渦巻きガスケットが破損し、SGへ流入した場合、サイズを問わず伝熱管を摩耗減肉させる可能性がある。

- 点検対象範囲（脱気器～SG）の機器に使用している渦巻きガスケットのサイズは約3mm（3.2mm）と約5mm（4.5mm、4.8mm）である。

- 約3mmの渦巻きガスケットは部品同士が噛み合っていないタイプ（構造上流出しない）であり、運転中にガスケットパッキンが破損してもSGへ流入する可能性はない。

- 以上より、約5mmの渦巻きガスケットを使用している機器に点検を実施したものである。（全て健全であることを確認済）

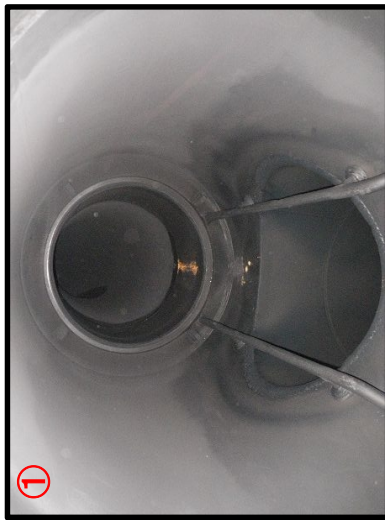
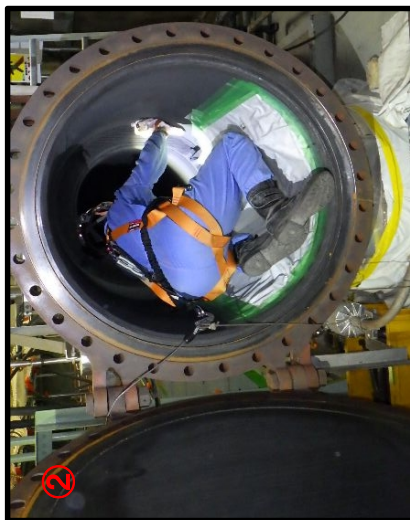
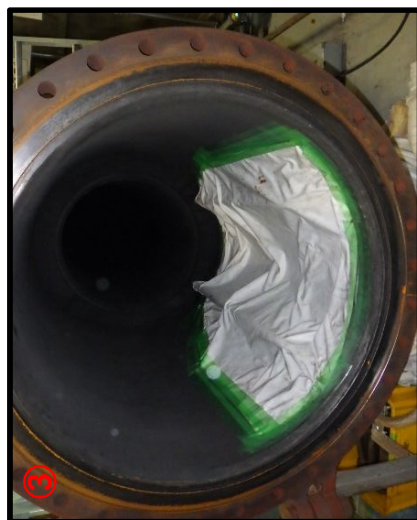
③ストレーナ内部に養生が完了すれば、内部の点検手入れ、清掃を行う。養生シートにより作業服、靴等に付着した異物を落下させる可能性は低い。

作業完了後、養生シートを撤去し、異物確認を行うが、配管内部に落下した異物を確認することが困難な箇所があるため、異物残留を完全には否定できない。

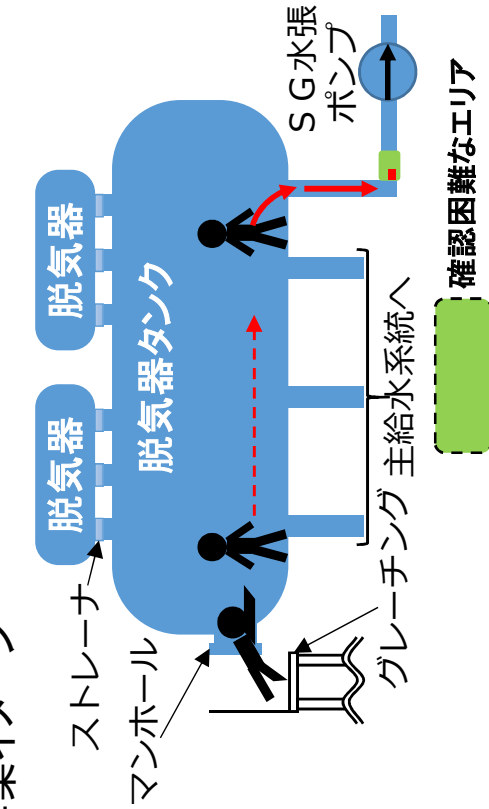
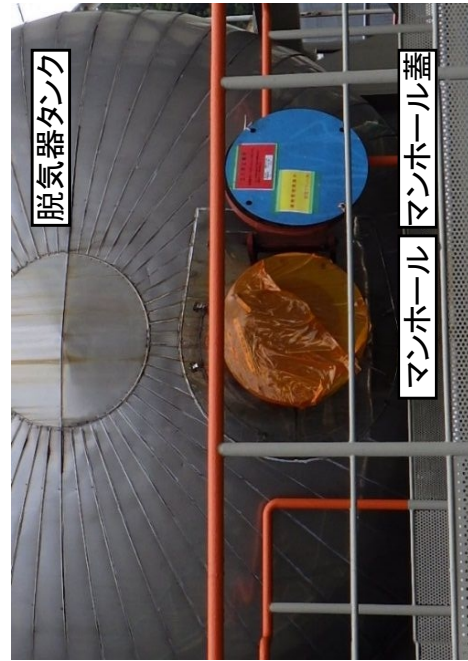
作業イメージ

- ・ 脱気器タンク内部作業時はマンホール部に監視人を配置し、常時監視する。
- ・ 脱気器タンク内への立ち入り者、持ち込み品は最小限とする。
- ・ 持ち込み物は確実に持ち出したことを確認する。
- ・ 脱気器タンク内部清掃等作業前には内部の養生を行う。
- ・ 脱気器タンクマンホール開放期間中は、マンホールを仮蓋にて仮閉止し、異物管理を行う。
- ・ すべての作業完了後内部の異物確認を行いマンホールを閉止する。
(作業服、靴等に異物が付着している可能性は否定できない)

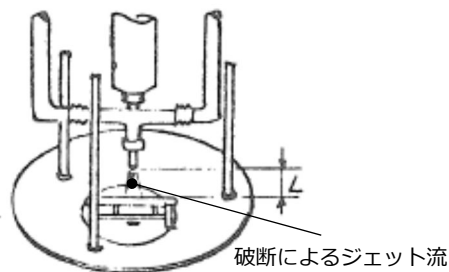
実験：破断時のジェット反力を取得

その検討において根拠とされた実験は「蒸気発生器信頼性実証試験」（昭和50～55年度：発電用熱機関協会）によるものであり、その中では、次の実験および解析により、伝熱管が破断しジェット反力によって隣接管へ衝突しても、隣接管に発生する応力は許容値以下であるため、有意な影響がないことを確認している。

また、今回減肉により施栓した伝熱管については、その内部に1次系系統圧力がかかっておらず、破断時にジェット反力は生じないため、隣接管への影響はない。

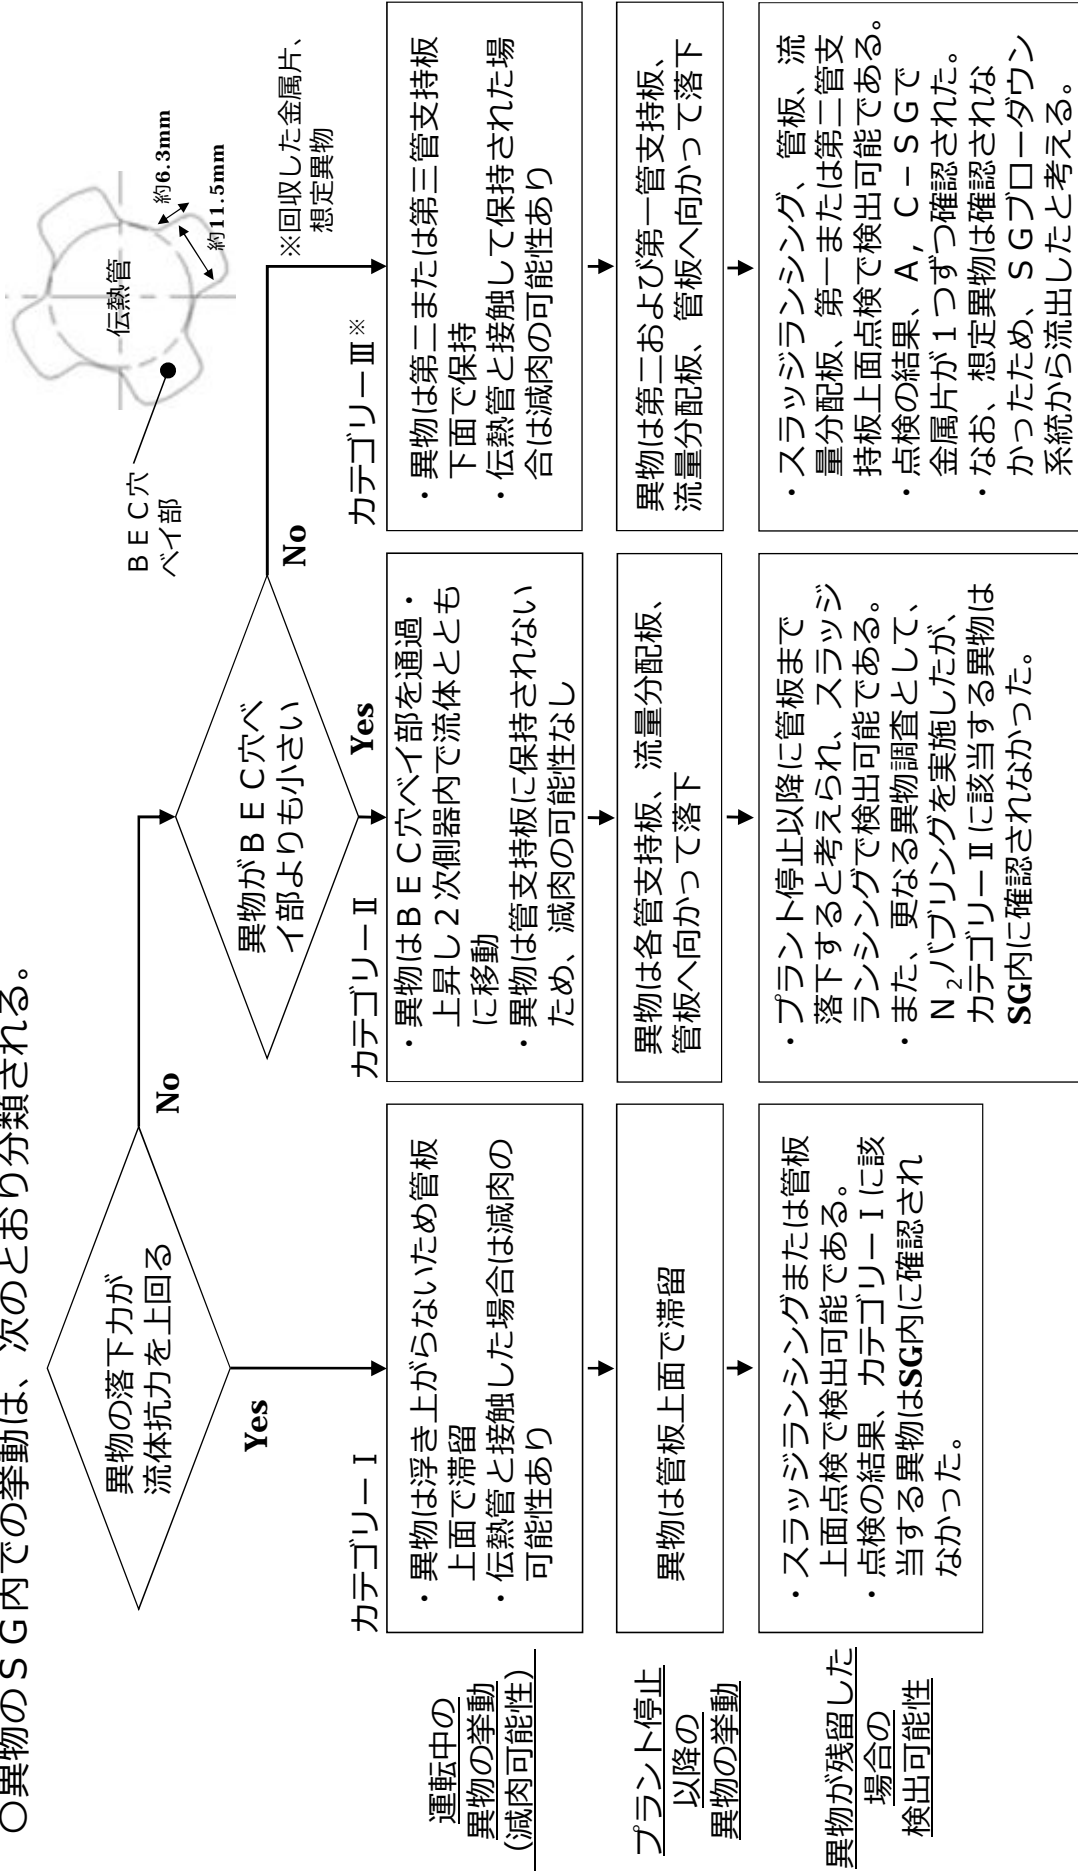
異物の器内挙動 (異物残留について) 1 / 3

○異物のSG内での挙動は、次のとおり分類される。

今回実施したSG内部目視点検、スラッジランシング、N₂バブリングにより、異物は確認されなかったことから、**異物はSG内に残留していないと考える。**

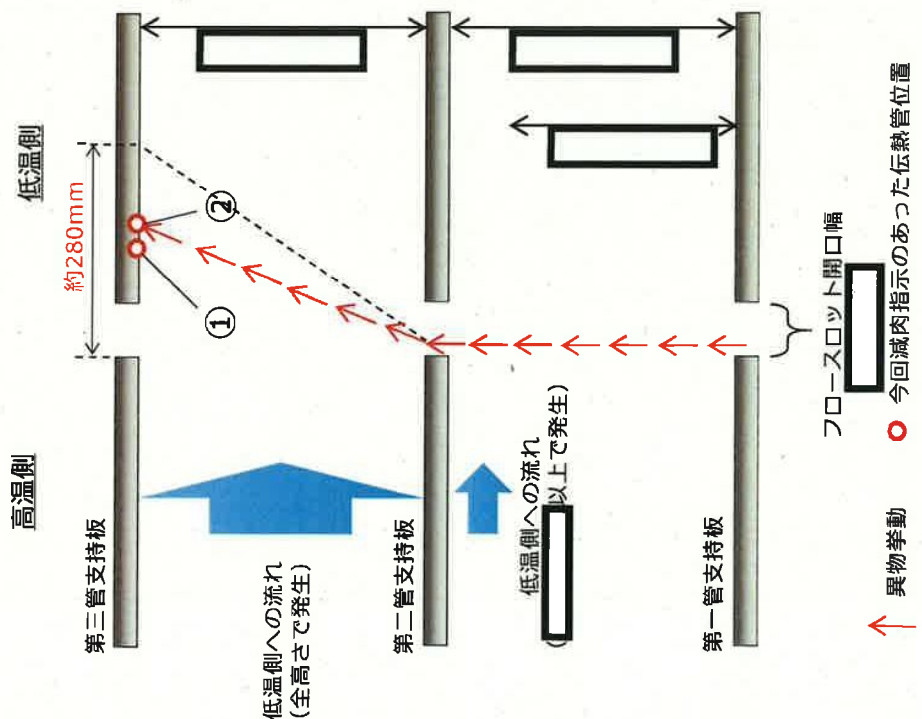
推定異物の水平方向移動量算出結果

○前頁のフローでカテゴリーⅢに分類される異物が第三管支持板下面で保持されることを確認するため、今回、C-SG金属片、B-SG想定異物を代表に、第一管支持板を通過してから第三管支持板に至るまでの水平方向の移動量を算出し、フローロットの開口幅と比較した。

対象伝熱管	減肉位置	移動量 (mm)
① C-SG (X38, Y3)	第三管支持板	309
② B-SG (X54, Y4)	第三管支持板	281

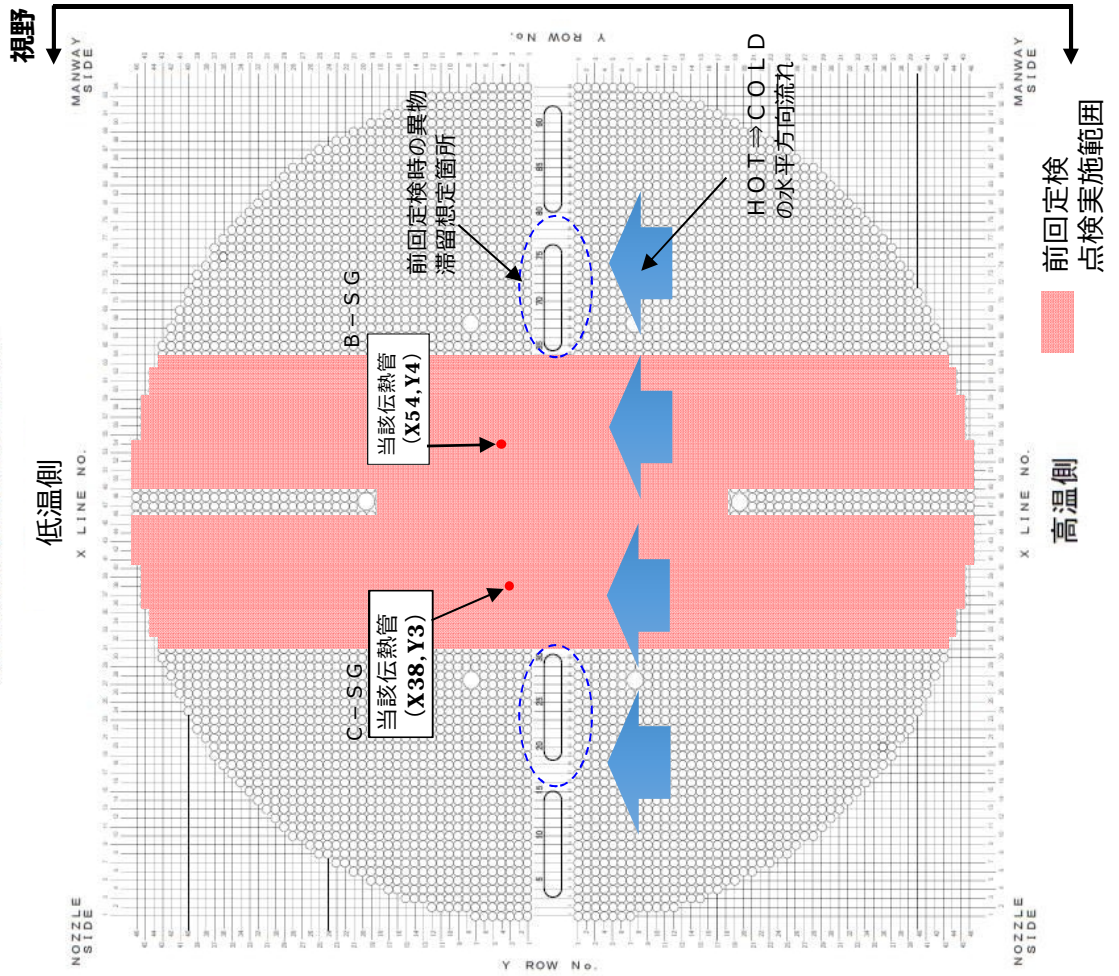
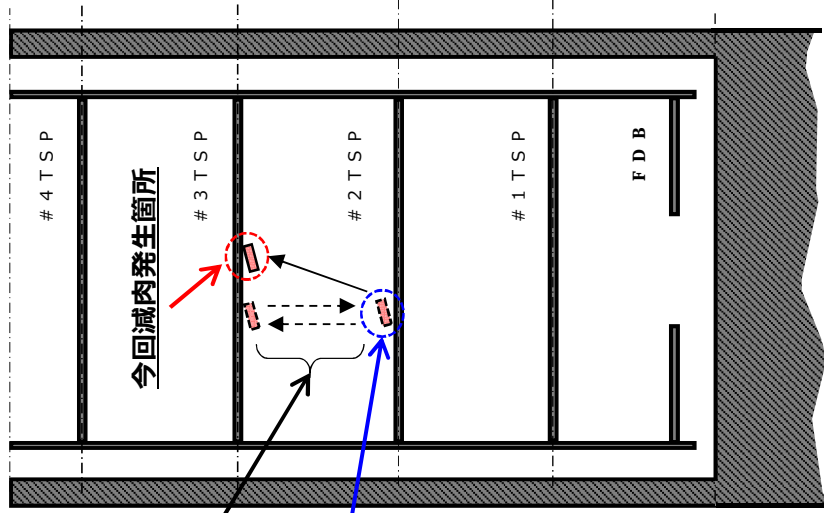
第2管支持板点検箇所（上から見た図）

○ C-SGで回収した金属片および想定される異物が、前々回定検以前にSG器内に流入した場合の挙動について考察した。
 ○ 下図の通り、SG器内へ流入してから前回定検までの間は伝熱管を減肉させるような接触状態にはなく、前回運転サイクル時に、伝熱管との接触および減肉が生じたものと推定した。
