# 関西電力株式会社からの高浜発電所3号機 蒸気発生器伝熱管の損傷に係る報告に対する 評価及び今後の対応について

令和2年10月14日  
原子力規制委員会

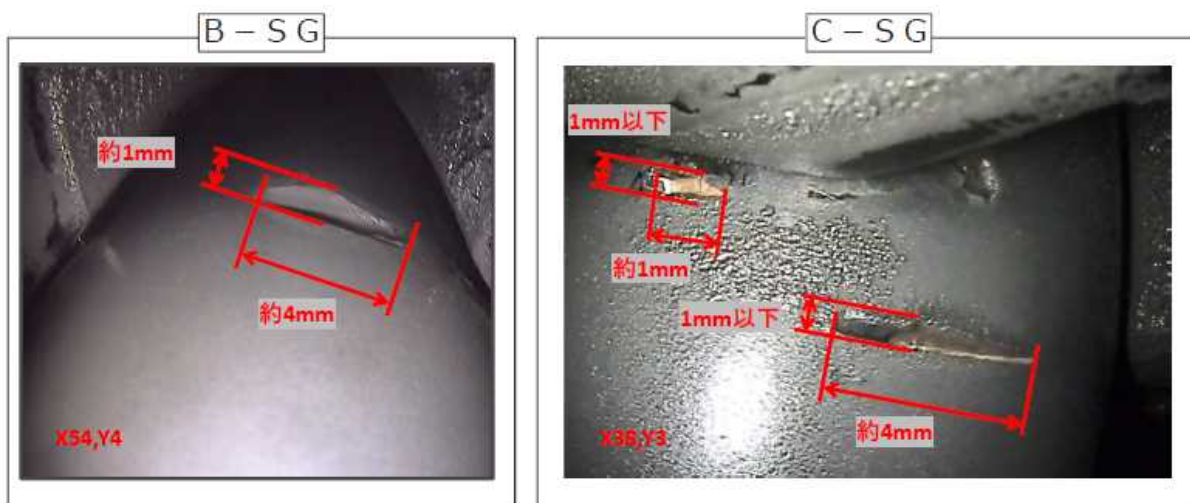
第14回原子力施設等における事故トラブル事象への対応に関する公開会合 資料1-1 抜粋

ECTで減肉とみられる信号指示が認められたSG伝熱管について、2次側から小型カメラによる外観観察を行ったところ、当該信号指示が認められた箇所に摩耗痕が確認された。（別紙1参照）
