5.1.2 開削調査箇所(南側)

指摘事項No.2に関する回答-側溝設置跡(海側壁面) 距離呈0m付近の状況(2/2) -

指摘事項No.2に関する回答-露頭再観察結果(横断掘削箇所⑤)(1/2)-

指摘事項No.5に関する回答-Ts3aユニットに認められる線構造の成因検討(1/12) -

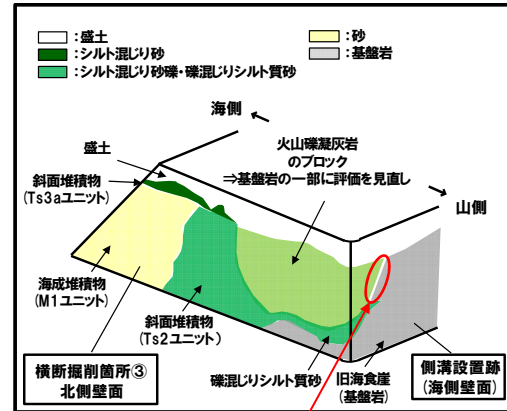
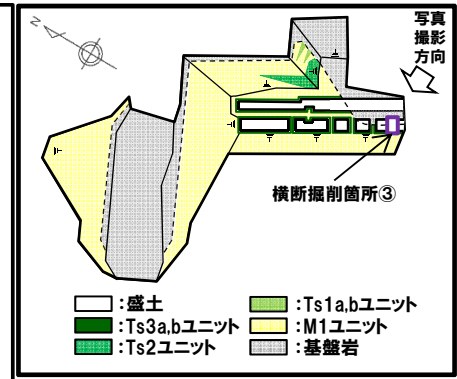
横断掘削箇所③付近 堆積イメージ図

- 従来の横断掘削箇所③付近のスケッチで、火山礫凝灰岩のブロック (=堆積物)と記載した箇所については、一部、基盤岩に連続している様にも見えることから、R2.9.10.11現地調査以降、露頭の再観察を実施した。
- 再観察の結果、基盤岩に連続している様に見える部分には、シルト質の層相を示す薄い挟在物が認められる。

- シルト質の層相を示す薄い挟在物が認められる部分では、火山礫凝灰岩のブロックと記載した箇所と基盤岩が明瞭に境されていないことから、火山礫凝灰岩のブロックと記載した箇所は、基盤岩の一部に評価を見直す。

基盤岩に連続している様に見える部分
⇒シルト質の層相を示す薄い挟在物が認められる(次頁参照)

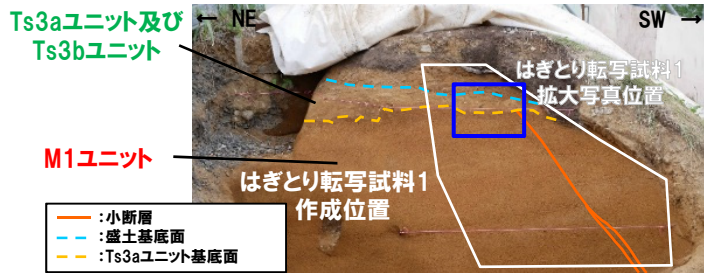
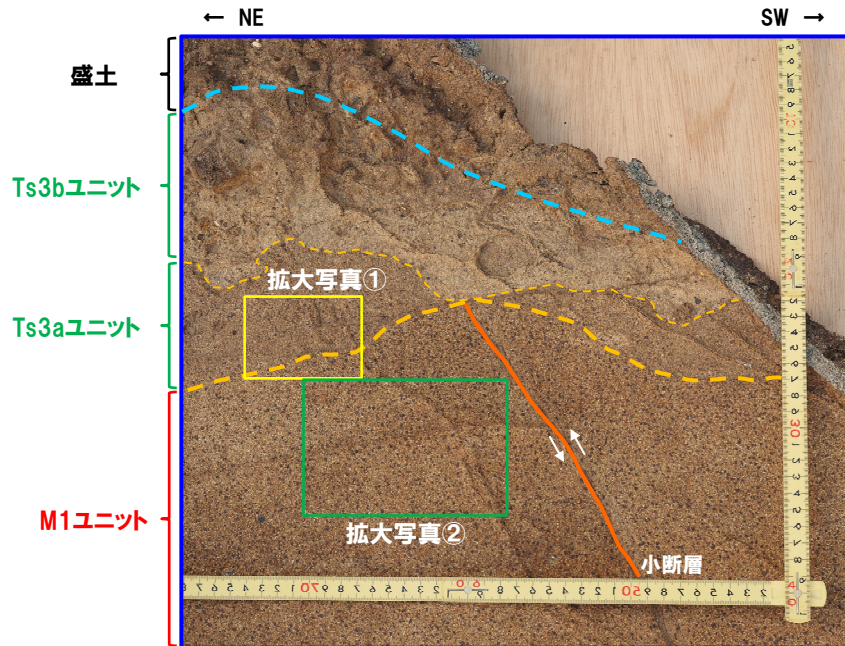
南側壁面はぎとり転写試料1 拡大写真(左右反転)

- Ts3aユニット中(拡大写真①)及びTs3aユニット基底面(次頁拡大写真③)においては、水平方向の線構造が認められる。
- また、M1ユニット中(拡大写真②)にも、水平方向の線構造が認められる。
- これらの線構造は、はぎとり転写試料において、類似した性状を示し、以下の特徴が認められる。
 - ・周辺の堆積物に比べ、暗い色調を呈し、細粒である。
 - ・比較的連続性が高く、直線的である。

<Ts3aユニット中に認められる水平方向の線構造の例(拡大写真①)>

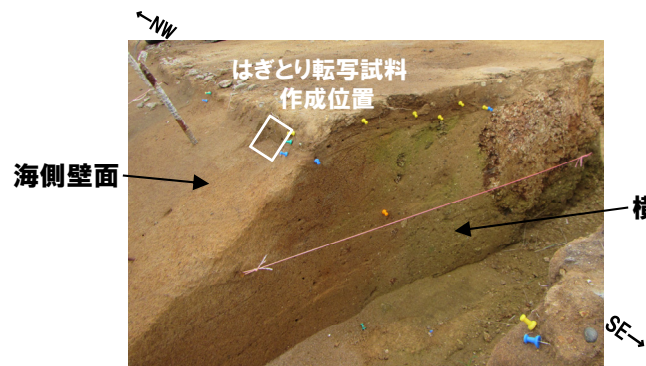
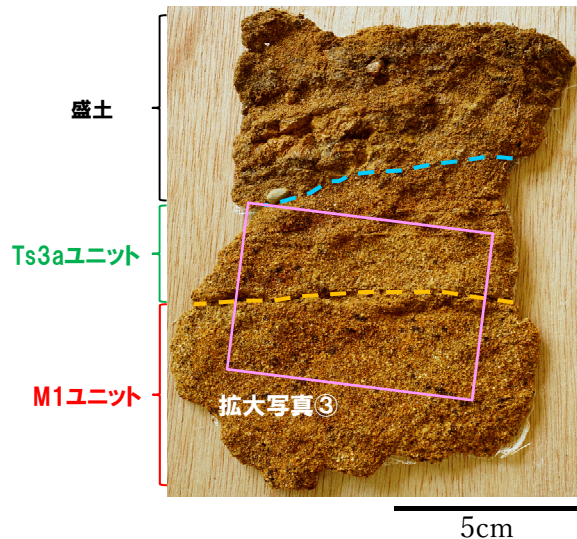
海側壁面はぎとり転写試料 写真(左右反転)

<Ts3aユニット基底面に認められる線構造の例(拡大写真③)>

当はぎとり転写試料において、Ts3aユニット基底面に認められる水平方向の線構造には、空隙が認められる。しかし、この空隙は連続性が悪く、露頭観察においては、明瞭でないことから、M1ユニット及びTs3aユニットの層相の差異により形成した亀裂であると判断される。

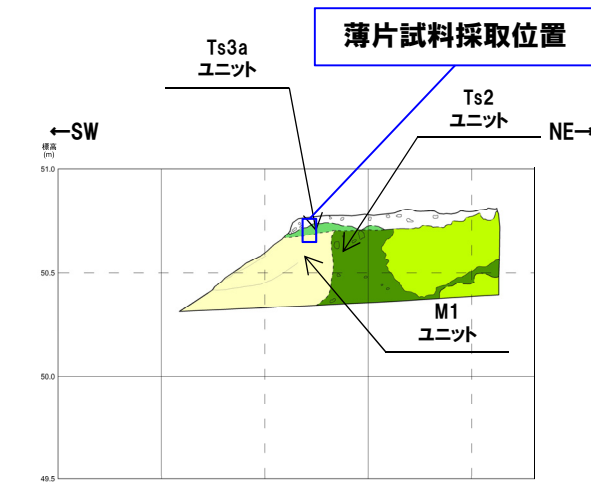
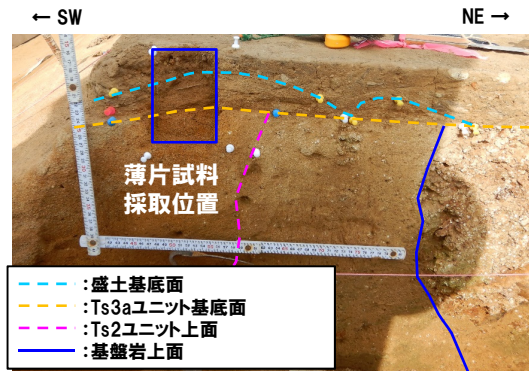
横断掘削箇所③ 北側壁面 写真

- 横断掘削箇所③において、Ts3aユニット基底面に認められる水平方向の線構造について、薄片観察を実施し、成因の検討を実施した。
- 当該構造においては、以下の状況が認められることから、堆積構造であると判断される。
 - ・わずかに砂粒径の碎屑物に定向配列が認められるものの、不明瞭である。
 - ・周辺のM1ユニット及びTs3aユニットと比較し、泥粒径の碎屑物がわずかに多く認められるものの、明瞭な差異は認められない。
 - ・粘土鉱物に富む状況は認められない。
 - ・剪断面や複合面構造等の剪断構造は認められない。
