7. 凍結融解作用の影響に関する検討について

①R2.9.10,11現地調査時の説明概要(1/2)

8. 31m盤に認められる海成堆積物

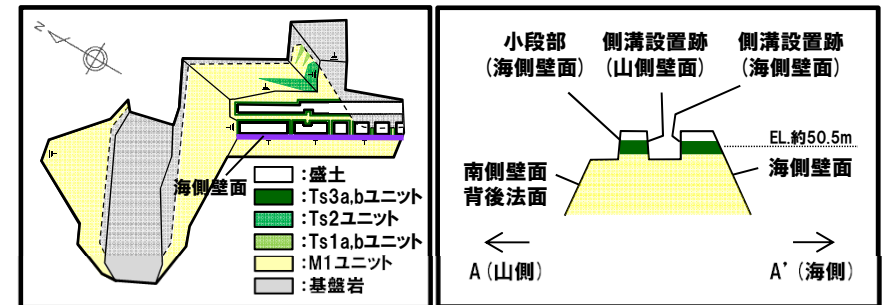
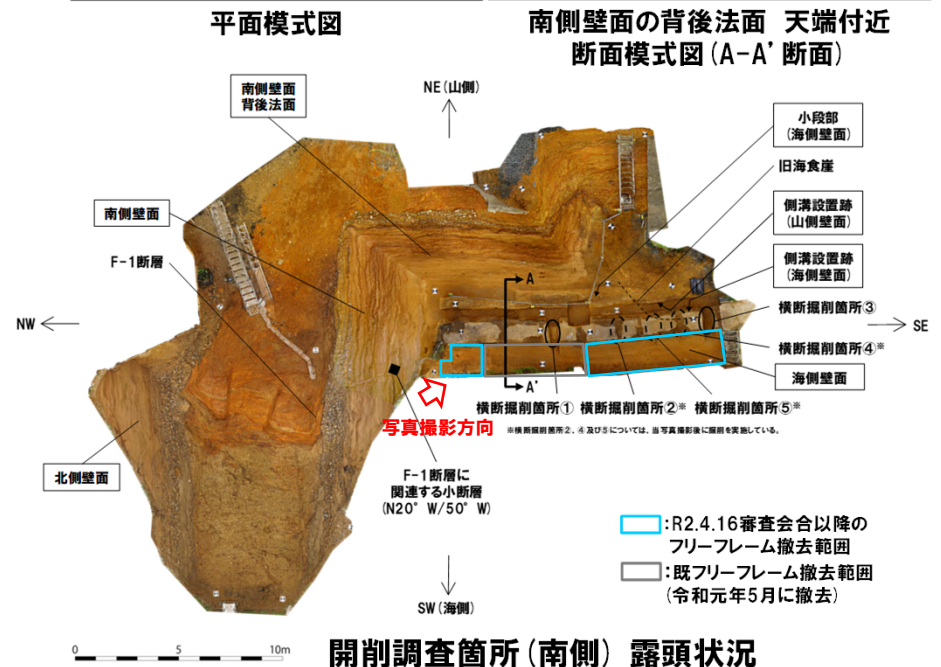
- 開削調査箇所（南側）海側壁面においては、Ts3aユニット、Ts3bユニット等の分布状況を確認するため、令和元年5月より、順次フリーフレームの撤去を実施している（撤去範囲については右下図参照）。
- なお、当該箇所のフリーフレームは1,2号炉建設時に施工されたものである。
- フリーフレーム撤去前の状況を左下写真に示す。
- 開削調査箇所（南側）海側壁面に施工されていたフリーフレームには、浮き上がり、変形破損等は確認されていない。

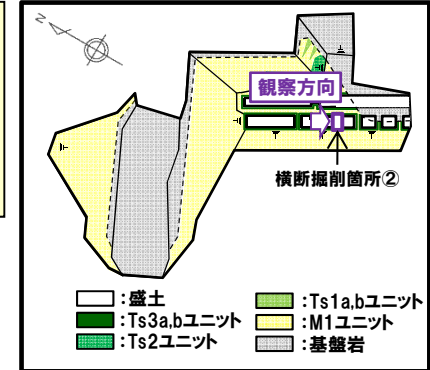
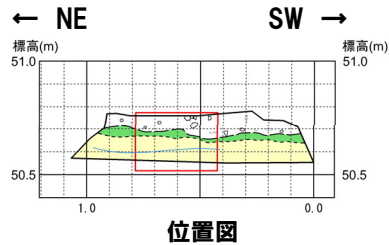
開削調査箇所 (南側) 横断掘削箇所② (南側壁面) スケッチ

- 本壁面においては、下位より、M1ユニット、Ts3aユニット及び盛土が認められ、Ts3aユニットは、下位のM1ユニットを侵食して堆積している。
- 盛土の基底には不陸が認められる。
- Ts3aユニットには、葉理が認められ、上に凸様の構造を示すものの、礫を覆うように分布していることから、堆積構造であると判断される。

上に凸様の構造が認められる

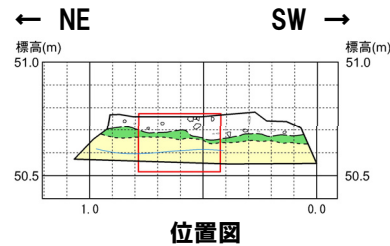
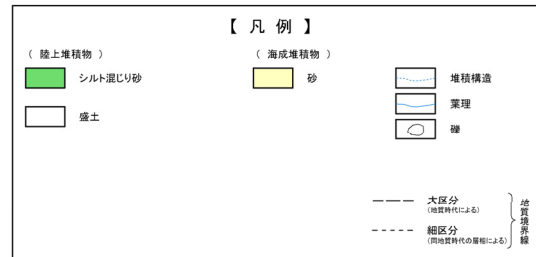
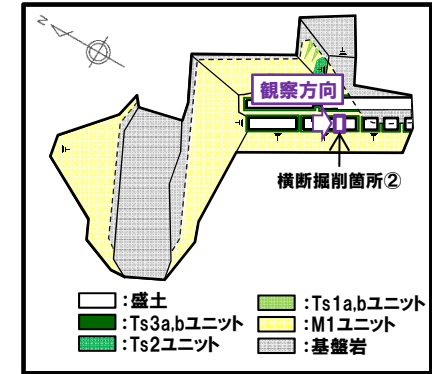
開削調査箇所(南側)横断掘削箇所②(南側壁面) 写真

- ・本壁面においては、下位より、M1ユニット、Ts3aユニット及び盛土が認められ、Ts3aユニットは、下位のM1ユニットを侵食して堆積している。
- ・Ts3aユニットには、葉理が認められ、上に凸様の構造を示すものの、礫を覆うように分布していることから、堆積構造であると判断される。

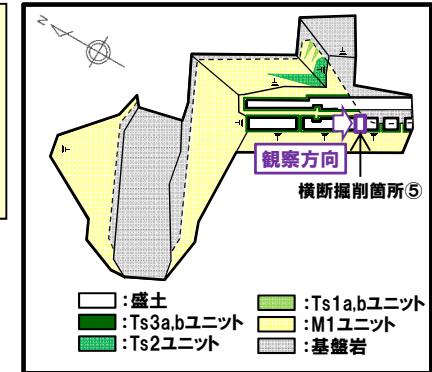
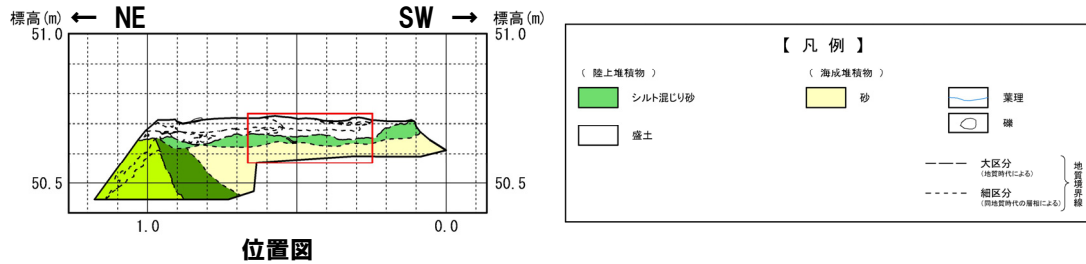
開削調査箇所 (南側) 横断掘削箇所⑤ (南側壁面) スケッチ

- 本壁面においては、下位より、M1ユニット、Ts3aユニット及び盛土が認められる。
- Ts3aユニットには、葉理が認められ、局所的に上に凸様の構造を示すものの、盛土によって切断されている。
- また、葉理を切断している盛土基底面に、同様の構造は認められず、加えてM1ユニット基底面においても、同様の構造は認められないことから、堆積構造であると判断される。

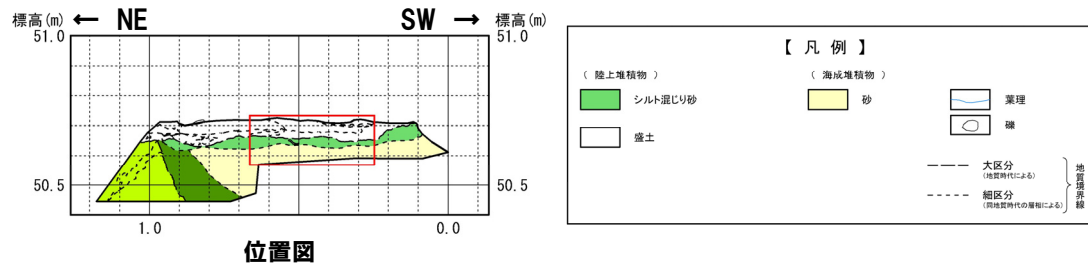
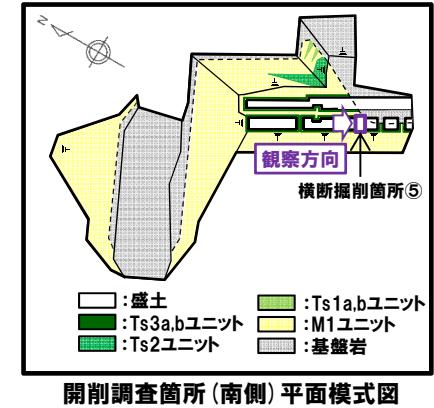
開削調査箇所(南側)横断掘削箇所⑤(南側壁面) 写真

- ・本壁面においては、下位より、M1ユニット、Ts3aユニット及び盛土が認められる。
- ・Ts3aユニットには、葉理が認められ、局所的に上に凸様の構造を示すものの、盛土によって切断されている。
- ・また、葉理を切断している盛土基底面に、同様の構造は認められず、加えてM1ユニット基底面においても、同様の構造は認められないことから、堆積構造であると判断される。

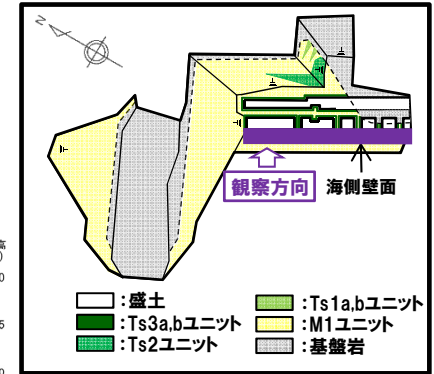
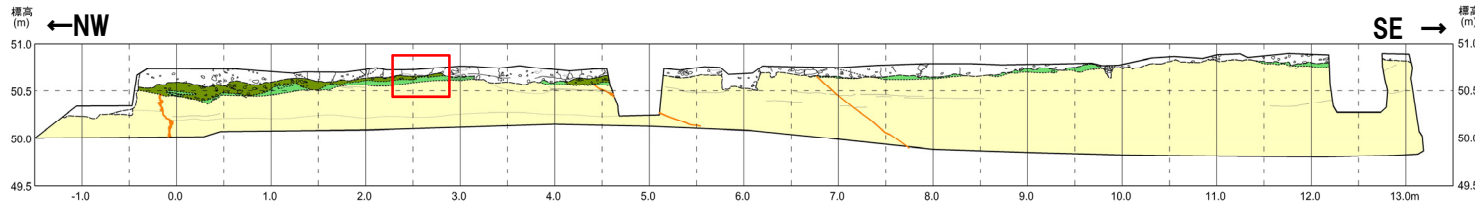
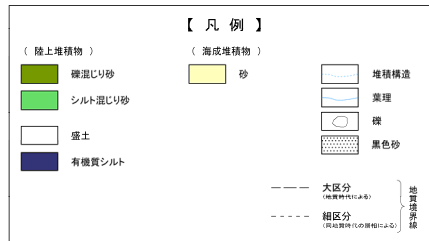
開削調査箇所(南側)海側壁面 スケッチ

- 本壁面においては、下位より、M1ユニット、Ts3aユニット、Ts3bユニット及び盛土が認められ、Ts3aユニットは、下位のM1ユニットを侵食して堆積している。
- 盛土の基底には不陸が認められる。
- Ts3aユニットには葉理が認められ、局所的に上に凸様の構造を呈しているが、M1ユニット上面及び盛土基底面に同様の構造は認められないことから、系統的な構造ではなく、堆積構造であると判断される。

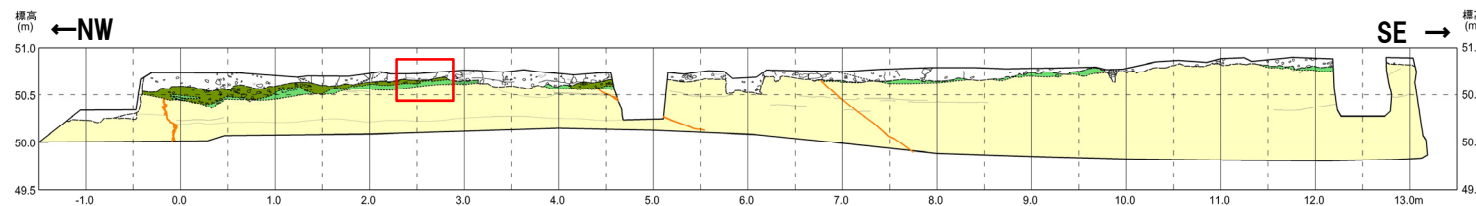
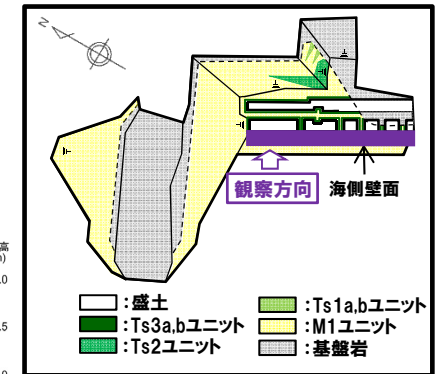
開削調査箇所 (南側) 海側壁面 写真

- ・本壁面においては、下位より、M1ユニット、Ts3aユニット、Ts3bユニット及び盛土が認められ、Ts3aユニットは、下位のM1ユニットを侵食して堆積している。
- ・盛土の基底には不陸が認められる。
- ・Ts3aユニットには葉理が認められ、局所的に上に凸様の構造を呈しているが、M1ユニット上面及び盛土基底面に同様の構造は認められないことから、系統的な構造ではなく、堆積構造であると判断される。

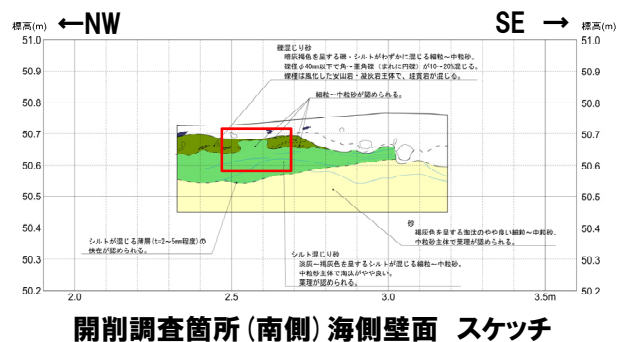
薄片試料採取位置 拡大写真

- 薄片観察は、はぎとり転写試料においてTs3aユニット中に確認される上に凸様の構造を対象に実施した。
- 薄片観察の結果、以下の状況が認められる。
 - ・当該箇所に認められる堆積構造に対応した水平方向の構造が認められる。
 - ・堆積構造に乱れは認められず、鉛直方向の碎屑物粒子の定向配列は認められない。
