高浜発電所4号機 蒸気発生器伝熱管の損傷について

発電用原子炉施設故障等報告書

高浜発電所4号機
蒸気発生器伝熱管の損傷について

高浜発電所4号機（加圧水型軽水炉、定格電気出力87万kW、定格熱出力266万kW）は、2020年10月7日より第23回定期検査中であり、3台ある蒸気発生器（以下「SG」という。）の伝熱管^{*1}全数について、健全性を確認するため渦流探傷試験^{*2}（以下「ECT」という。）を実施した。

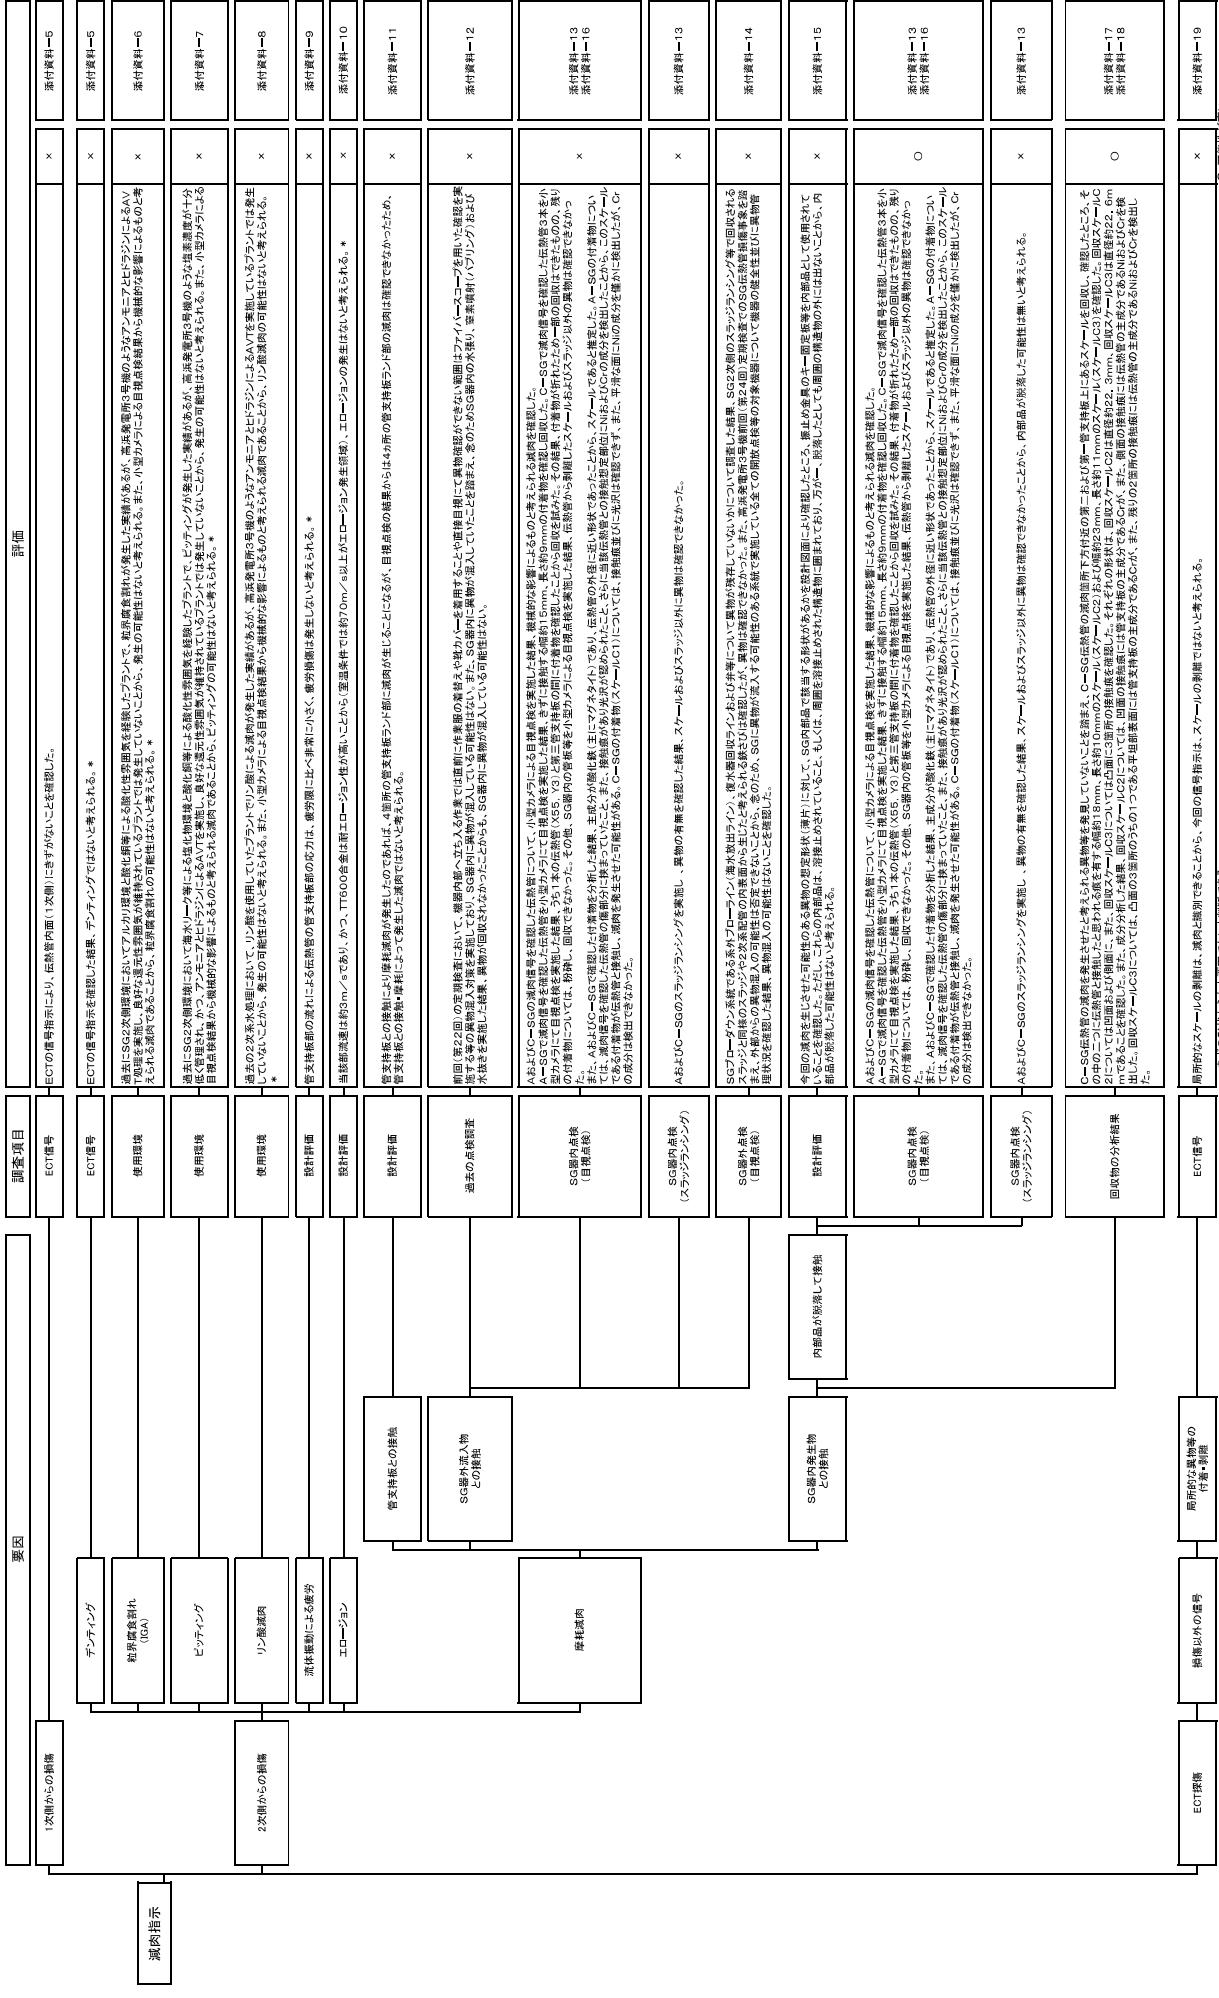
要因分析図

△: 互換性がある。
○: 互換性がない。
×: 異物の可能性なし。

* きずの形態がどちらも本要因ではないと判断できる。

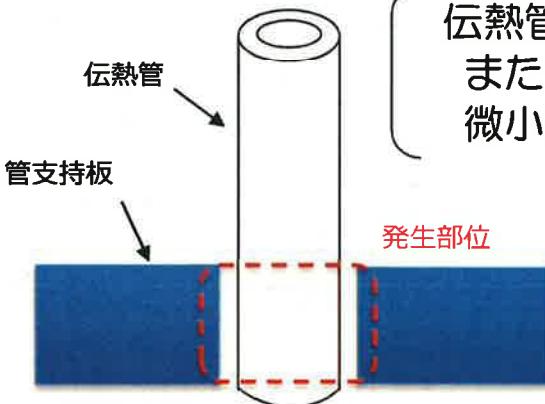
粒界腐食割れによるきずの形状

プラントメーカーの材料研究部門の有識者を含め検討した結果、今回確認したきずが摩耗減肉であると判断している。また、小型カメラによる目視点検結果から機械的な影響による減肉と考えられ、粒界腐食割れの可能性はないと考えられる。なお、粒界腐食割れによるきずの形状例を以下に示す。

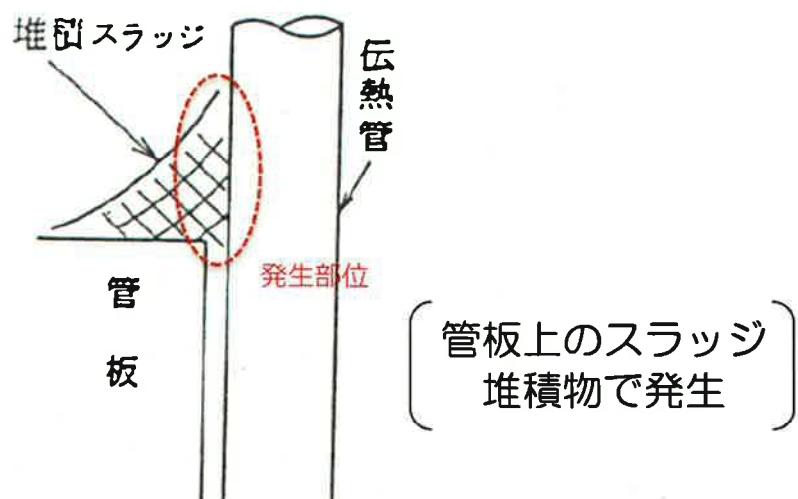
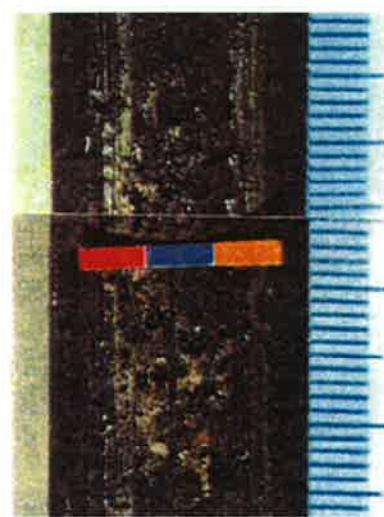
プラントメーカーの材料研究部門の有識者を含め検討した結果、今回確認したきずが摩耗減肉であると判断している。また、小型カメラによる目視点検結果から機械的な影響による減肉と考えられ、ピッティングの可能性はないと考えられる。なお、ピッティングによるきずの形状例を以下に示す。

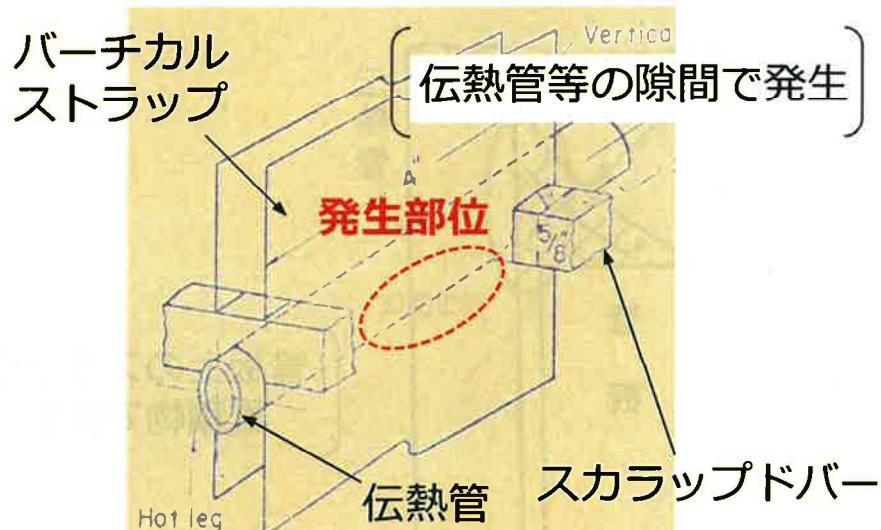
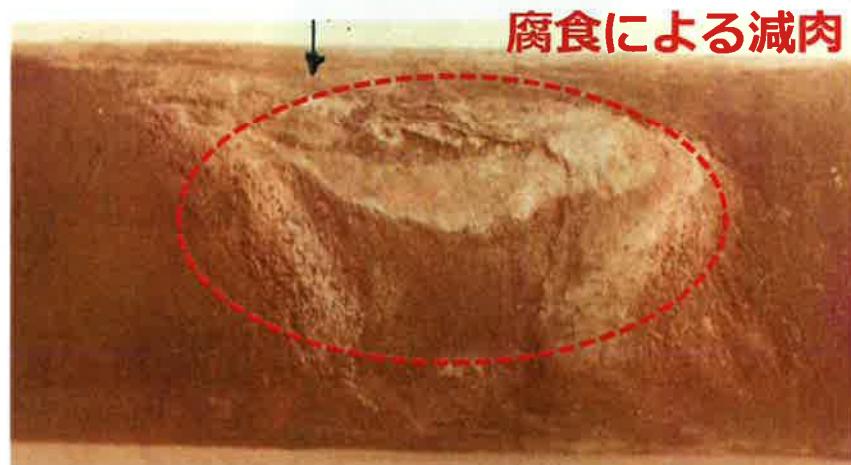
リン酸減肉によるきずの形状

プラントメーカーの材料研究部門の有識者を含め検討した結果、今回確認したきずが摩耗減肉であると判断している。また、小型カメラによる目視点検結果から機械的な影響による減肉と考えられ、リン酸減肉の可能性はないと考えられる。なお、リン酸減肉によるきずの形状例を以下に示す。

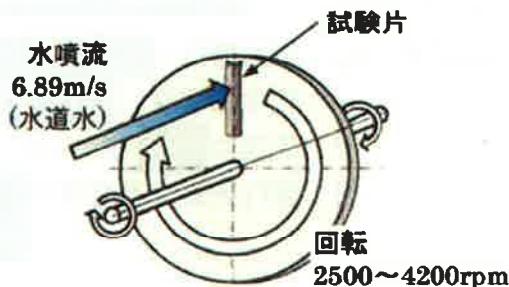
ウォータージェットテスト（室温）によりエロージョン発生限界流速を求め、実機流速と比較する。

エロージョンの評価においては管内外に差異はないため、管外面に正面から噴流を衝突させた試験結果を基に評価する。

TT600 製伝熱管のエロージョンが発生する限界流速は約 70m/s 以上であり、当該部の実機流速は [] 以下であることからエロージョンの発生可能性はない。

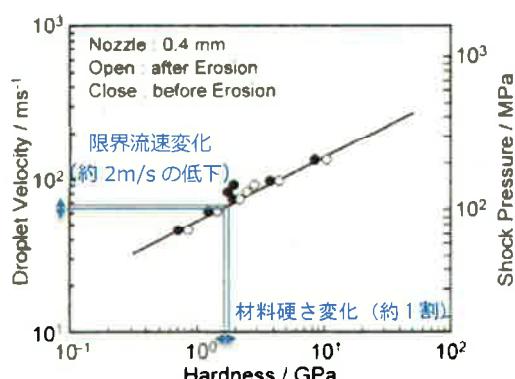
図1 限界流速と硬さの関係

- ✓ 実機伝熱管温度約300°Cでの硬さは約1.59 GPaであり、常温に比べ約1割小さい^{*1}。
- ✓ 硬さが低下するとエロージョンが生じやすくなる。(硬さが約1割低下すると、限界流速は約2m/s低下する。) (図1)^{*2}

⇒ 保守的に材料因子（硬さ）の温度影響のみを考慮しても、限界流速は約68m/sであり、SG2次側器内流速約██████████に対して十分余裕がある。(図2)

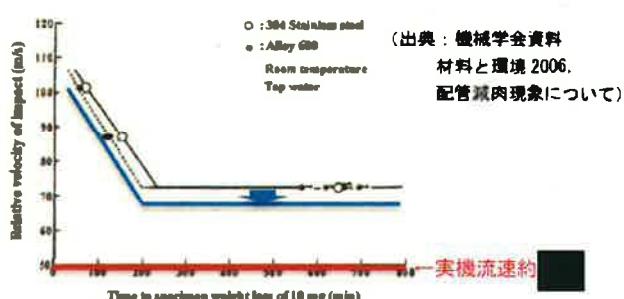
図2 ウォータージェットテストによる限界流速

温度の影響は小さく、常温の知見を用いても問題ない。

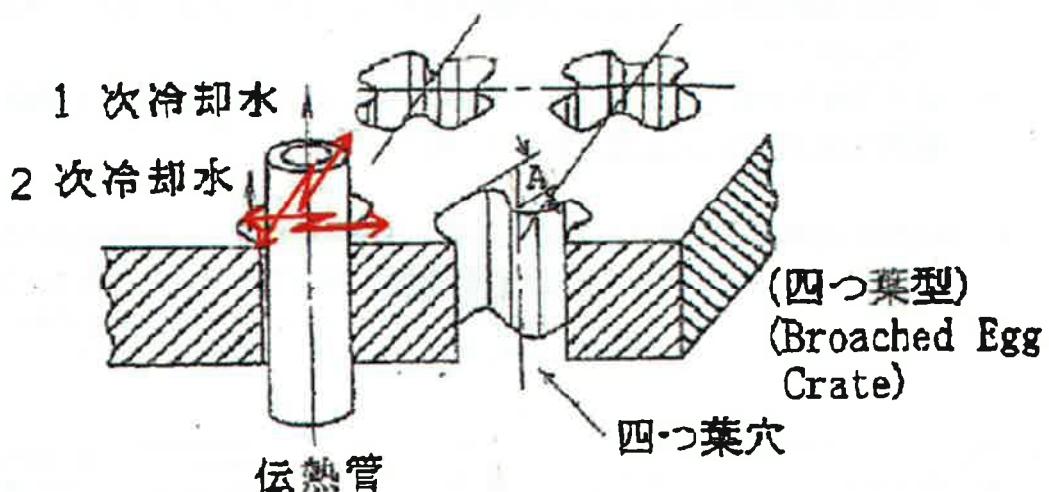
図 1 管支持板四つ葉穴 (BEC 穴) による伝熱管の支持状況

伝熱管は図 1 に示すとおり管支持板によって水平方向を支持しており、四つ葉型の穴によって 1 穴あたり 4 ケ所が伝熱管と接触する構造となっている。2 次冷却水によって伝熱管に振動が生じた場合、伝熱管は水平全方向にランダムに振動するため、管支持板との接触による摩耗減肉が顕著化する場合は 4 ケ所の接触部(ランド部^{*1})に減肉が生じることとなる。

今回、減肉指示が確認された位置の目視点検を行った結果、図 2~図 5 に示すとおり、減肉は管支持板下端位置にしか発生していない、かつ、ランド部の位置に発生していない、又はランド部の位置に発生していても接触部 4 ケ所のうち 1 ケ所しか発生していないことから、前述の傾向とは異なり、減肉が管支持板との接触・摩耗によって発生した可能性はないと考えられる。
