# 泊発電所3号炉

## 地盤(敷地の地質・地質構造)に関するコメント回答

令和3年1月29日  
北海道電力株式会社

#### **4. 各ボーリング孔において認められる劣化部の評価 及びF-1断層の認定**

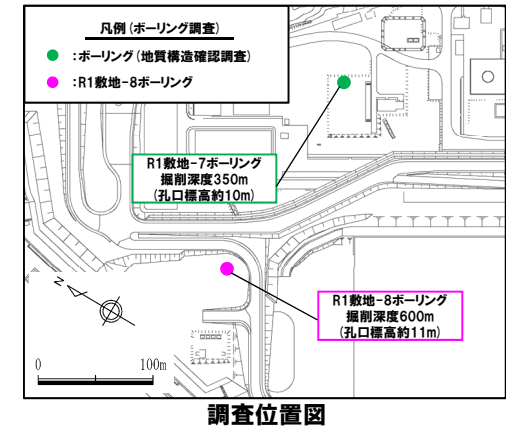
柱状図 (R1敷地-8:深度345~360m)

【R1敷地-7ボーリングにおいて深度295.55mに認められる破碎帯】

○当該破碎帯は、その走向・傾斜(N42° E/26° W)からR1敷地-8ボーリングの深度約350m付近に延長するものと考えられるが、当該深度付近に劣化部は認められない。

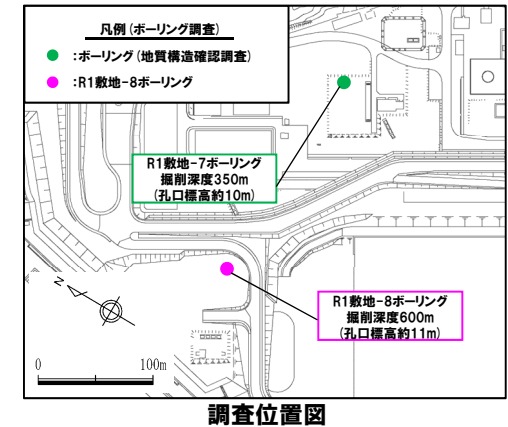
柱状図 (R1敷地-8: 深度240~255m)

【R1敷地-7ボーリングにおいて深度295.56mに認められる破碎帯】

○当該破碎帯は、その走向・傾斜 (N56° E/22° E) からR1敷地-8ボーリングの深度約250m付近に延長するものと考えられるが、当該深度付近に劣化部は認められない。
