## 開削調査箇所(南側)

## ③Ts3aユニットに認められる線構造の成因検討(1/12)

## ④南側壁面の背後法面天端付近に認められる小断層-小断層 (b) (1/6) -

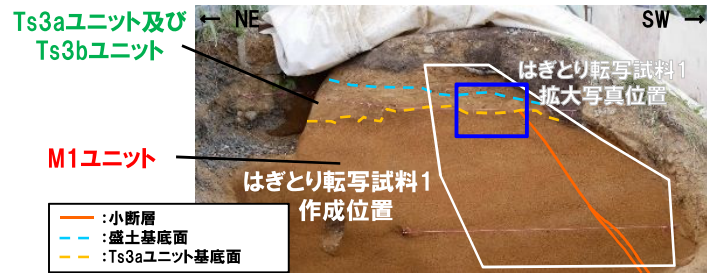
南側壁面小断層上端付近 壁面写真

- Ts3aユニット中(拡大写真①)及びTs3aユニット基底面(次頁拡大写真③)においては、水平方向の線構造が認められる。
- また、M1ユニット中(拡大写真②)にも、水平方向の線構造が認められる。
- これらの線構造は、はぎとり転写試料において、類似した性状を示し、以下の特徴が認められる。
  - ・周辺の堆積物に比べ、暗い色調を呈し、細粒である。
  - ・比較的連続性がよく、直線的である。

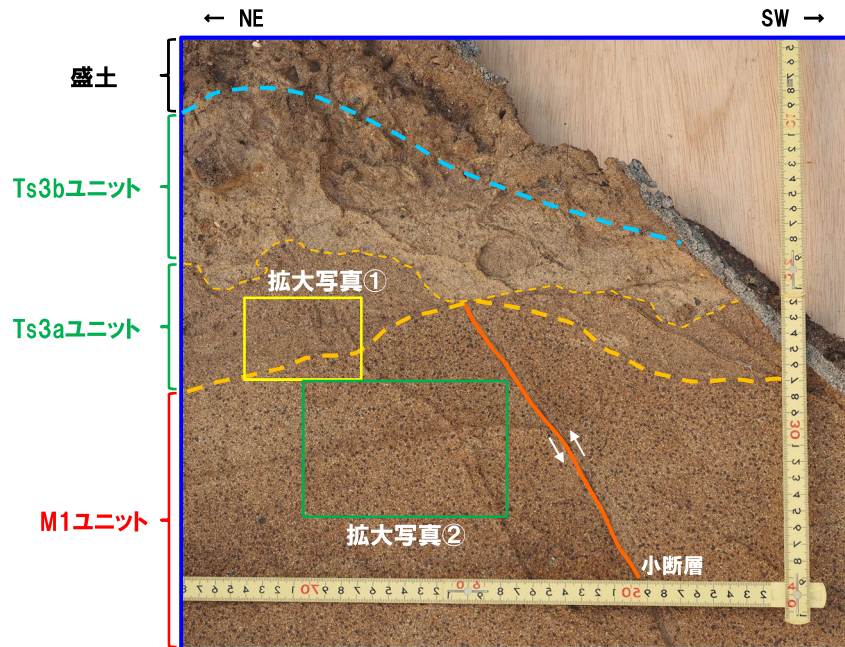
南側壁面はぎとり転写試料1 拡大写真(左右反転)

<Ts3aユニット中に認められる水平方向の線構造の例(拡大写真①)>

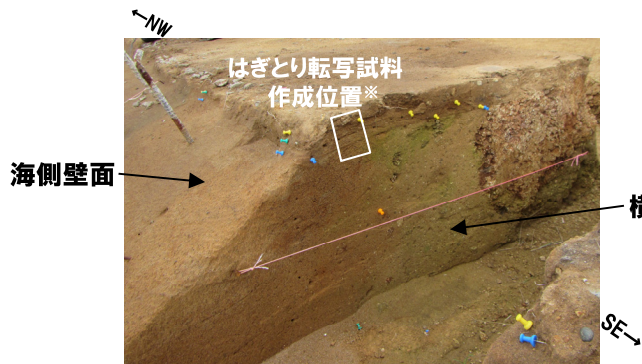
海側壁面及び横断掘削箇所③ 写真  
← NW SE →

- 当該構造の性状が明瞭に認められる以下の箇所において、薄片観察を実施し、成因の検討を行った。
  - ・南側壁面において認められるTs3aユニット中の水平方向の線構造
  - ・横断掘削箇所③において認められるTs3aユニット基底面に認められる水平方向の線構造
  - ・南側壁面において認められるM1ユニット中に認められる水平方向の線構造

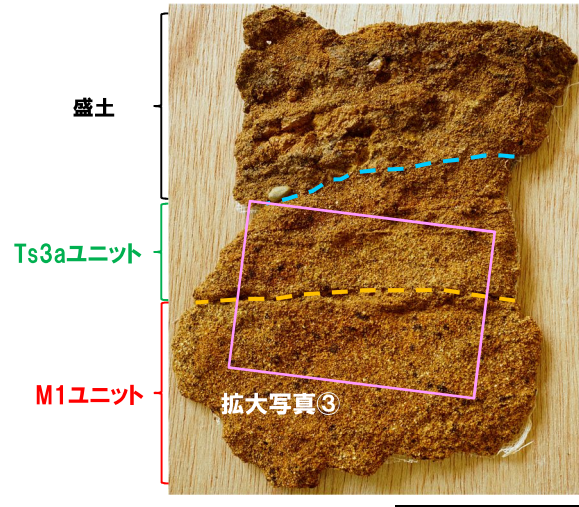
横断掘削箇所③はぎとり転写試料※ 写真(左右反転)

<Ts3aユニット基底面に認められる線構造の例(拡大写真③)>

連続性が悪い空隙が認められる

当はぎとり転写試料において、Ts3aユニット基底面に認められる水平方向の線構造には、空隙が認められる。しかし、この空隙は連続性が悪く、露頭観察においては、明瞭でないことから、M1ユニット及びTs3aユニットの層相の差異により形成した亀裂であると判断される。

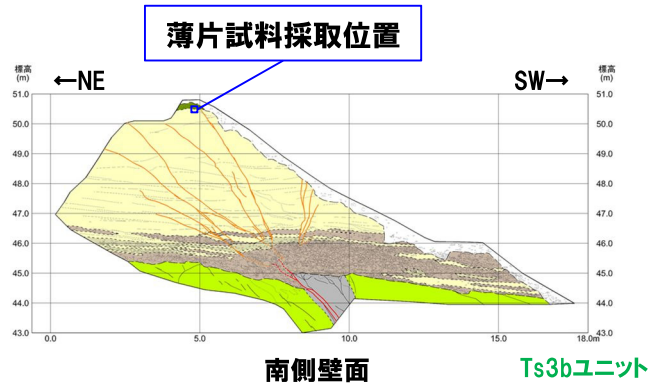
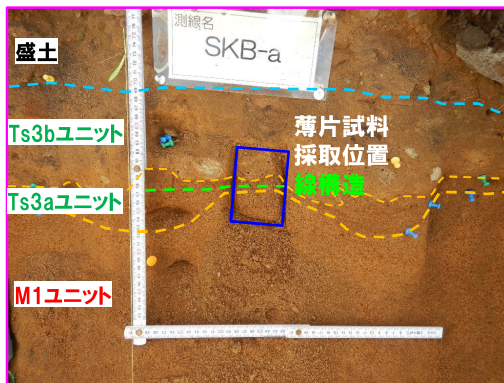
薄片試料採取位置 拡大写真

- 南側壁面において、Ts3aユニットに認められる水平方向の線構造について、薄片観察を実施し、成因の検討を実施した。
- 当該構造は、以下の状況が認められることから、堆積構造であると判断される。
  - ・砂粒径の碎屑物には、定向配列が認められない。
  - ・周辺のTs3aユニットと比較し、泥粒径の碎屑物がわずかに多く認められるものの、明瞭な差異は認められない。
  - ・粘土鉱物に富む状況は認められない。
  - ・剪断面や複合面構造等の剪断構造は認められない。

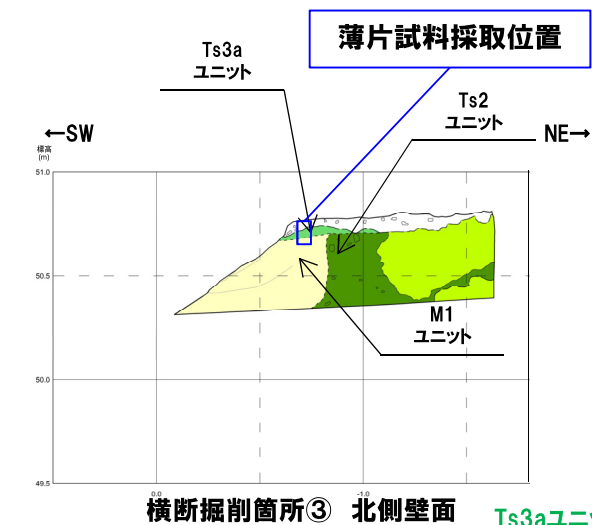
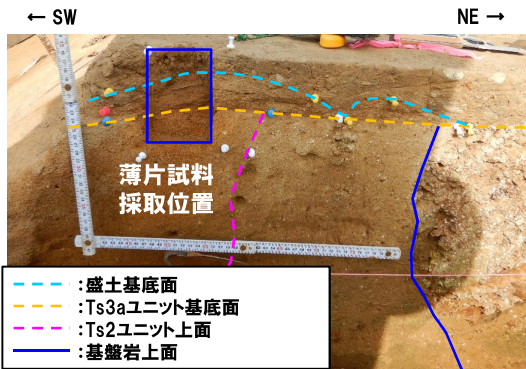
横断掘削箇所③ 北側壁面 写真

- 横断掘削箇所③において、Ts3aユニット基底面に認められる水平方向の線構造について、薄片観察を実施し、成因の検討を実施した。
- 当該構造においては、以下の状況が認められることから、堆積構造であると判断される。
  - ・わずかに砂粒径の碎屑物に定向配列が認められるものの、不明瞭である。
  - ・周辺のM1ユニット及びTs3aユニットと比較し、泥粒径の碎屑物がわずかに多く認められるものの、明瞭な差異は認められない。
  - ・粘土鉱物に富む状況は認められない。
  - ・剪断面や複合面構造等の剪断構造は認められない。

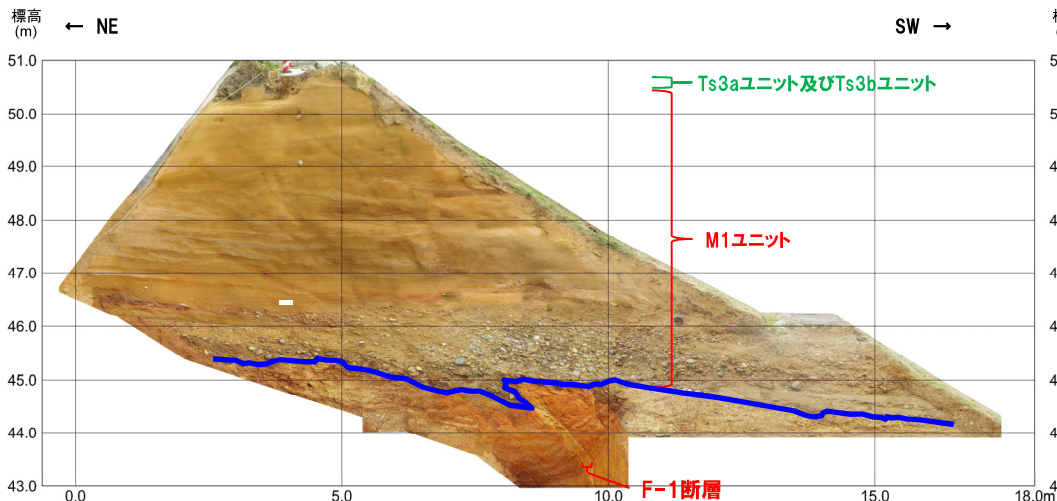
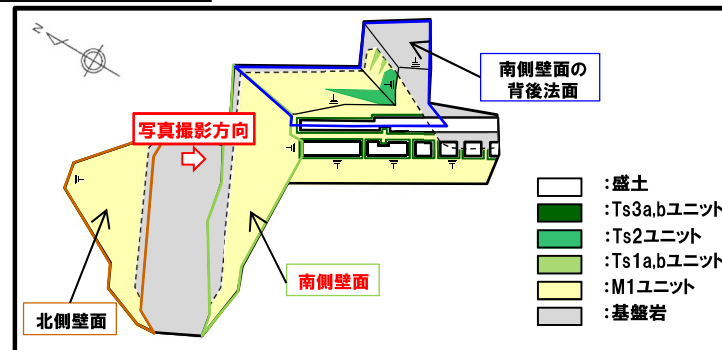
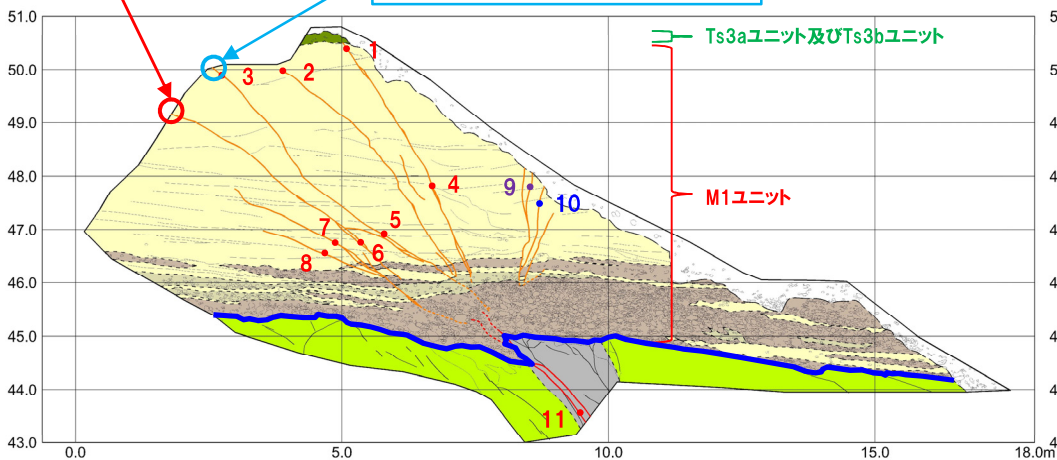
開削調査箇所(南側) 南側壁面 写真及びスケッチ

- 南側壁面の背後法面において、小断層 (b) 及び南側壁面から連続する小断層が認められる。
- 小断層 (b) 下端の延長方向において、砂礫層中に剪断面及び堆積構造の乱れは認められない (はぎとり転写試料①, P238参照)。
- 南側壁面から連続する小断層は、小断層 (b) に切られる (はぎとり転写試料②, P239参照)。
- 小断層 (b) は、以下の状況から、Ts3aユニットに変位・変形を与えていないと判断される (はぎとり転写試料③, P240及び本編資料 5.2.2章参照)。
  - ・小断層は、M1ユニットに変位を与えており、Ts3aユニットの基底面直下まで剪断面が連続する。
  - ・小断層に見かけ鉛直変位量の減衰は認められない。
  - ・Ts3aユニットの基底面に変位は認められない。
  - ・Ts3aユニット中に、剪断面は認められない。

背後法面に連続する小断層 (前頁参照)

小段部に位置しており、背後法面への連続は確認できない。

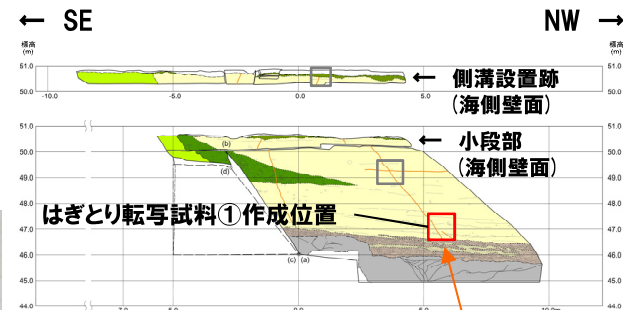
位置図 小断層 (b) (高角な西上がり逆断層センスの小断層)

- 当該試料では、高角な西上がり逆断層センスの小断層 (N14° E/88° W) が認められる。
- 小断層下端の延長方向において、砂礫層中に剪断面は認められない。
- 砂礫層中の礫に堆積構造の乱れは認められない。

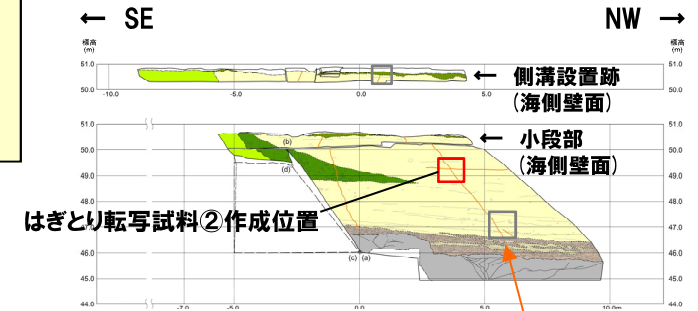
位置図 小断層 (b) (高角な西上がり逆断層センスの小断層)

- 当該試料では、小断層 (b) 及び南側壁面から連続する $N30^{\circ} W/30^{\circ} W$ の小断層 (P236~P237参照) が認められる。
- 当該小断層は2条に分岐しており、小断層 (b) に切られている。

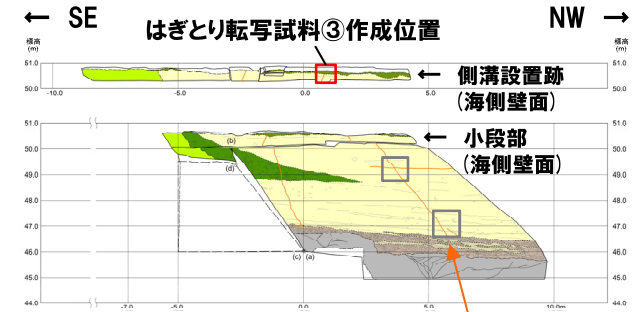
位置図 小断層 (b) (高角な西上がり逆断層センスの小断層)

- 当該試料では小断層 (b) の傾斜方向が88° Wから78° Eに変化したことによって、見かけ正断層センスに変化する (P236参照)。
- 当該小断層は、以下の状況から、Ts3aユニットに変位・変形は与えていないと判断される。
  - ・小断層は、M1ユニットに変位を与えており、Ts3aユニットの基底面直下まで剪断面が連続する。
  - ・小断層に見かけ鉛直変位量の減衰は認められない。
  - ・Ts3aユニットの基底面に変位は認められない。
  - ・Ts3aユニット中に、剪断面は認められない。

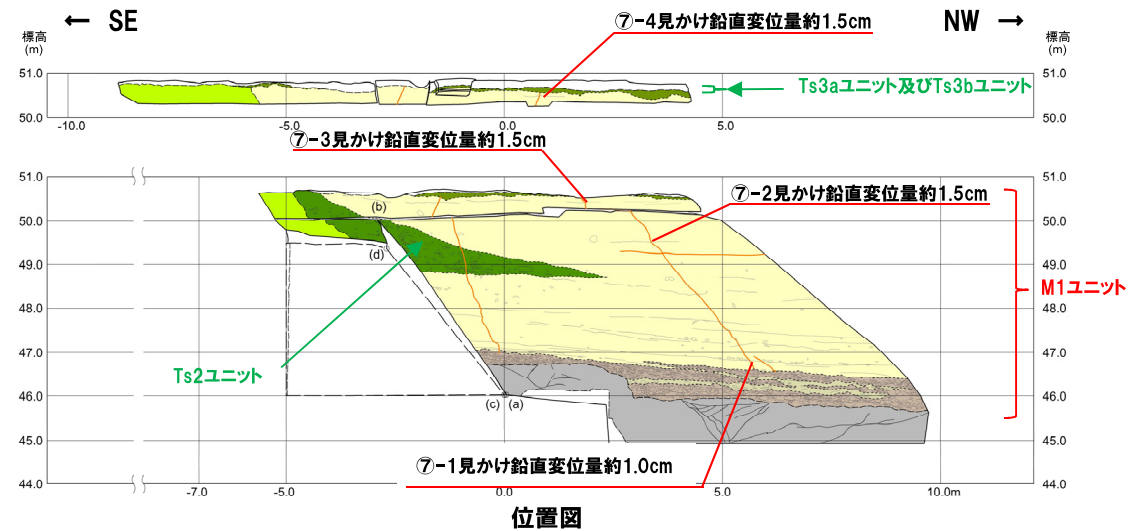
位置図

- M1ユニットの砂層において、見かけ鉛直変位量の累積及び減衰は認められない。
- 小断層 (b) は、Ts3aユニットの基底面直下まで変位を与えている。
