(2)開削調査箇所(南側)

①F-1断層とその上位に認められる小断層の関連性(4/7)

**(2)開削調査箇所(南側)****②F-1断層と小断層の累積性(1/9)**

## ③小断層上端付近の詳細観察-検討方針及び検討結果(1/6)-

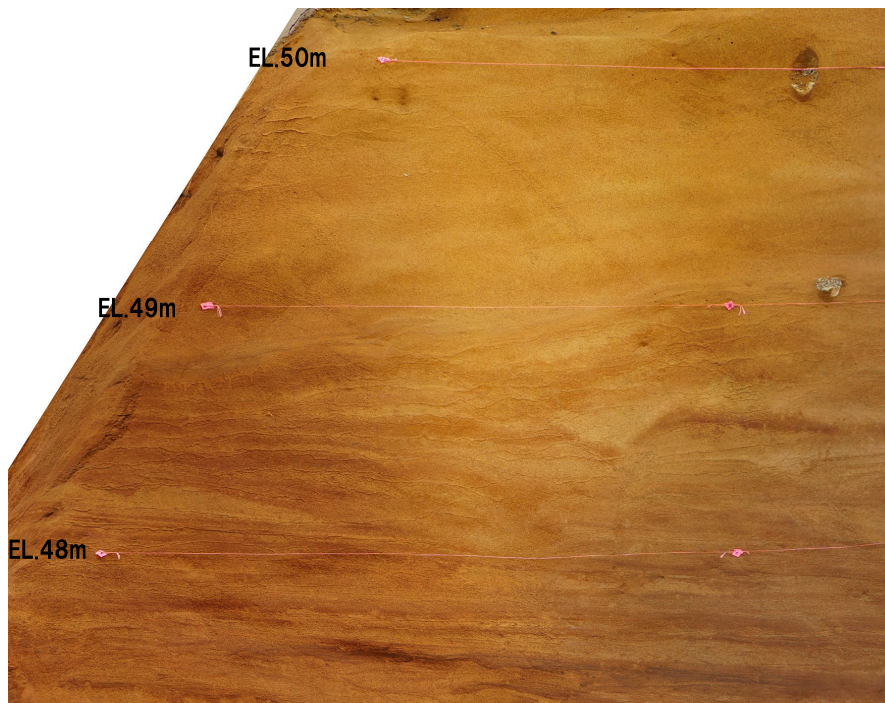
開削調査箇所(南側)南側壁面 拡大写真(解釈線なし)

- M1ユニットの砂層中には、小断層による変位だけでなく、変形を受けている可能性が示唆される葉理が認められる(拡大写真①参照)。
- また、標高約49mの砂層中には、撓曲様の葉理(葉理(b))が認められる(次頁拡大写真参照)。
- 葉理(a)は、下位の葉理と平行であり、直線的であるため、変形を受けていないと考えられる。
- 葉理(b)は、葉理(a)に比べ、傾斜が変化する。
- 葉理(b)については、露頭下方からの系統性が認められないことから、堆積構造と考えられるが、小断層が当該箇所付近を通るため、変形を受けている可能性も示唆される。

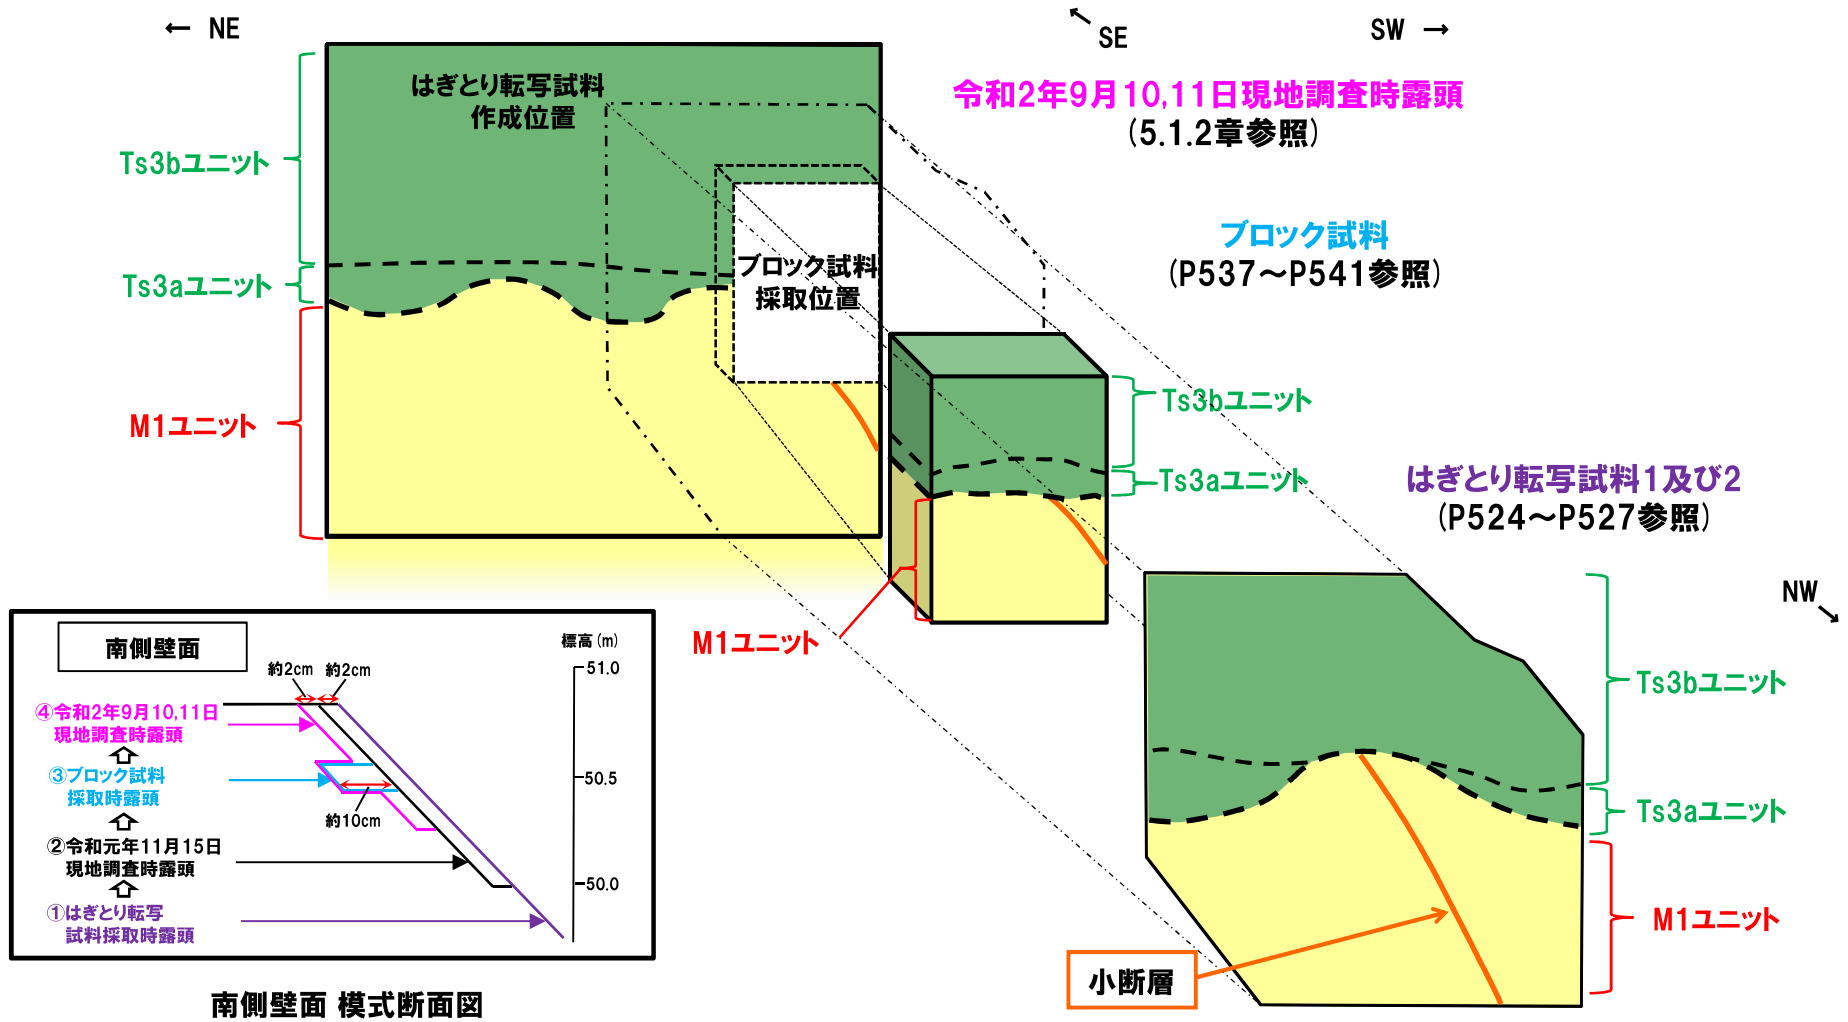
開削調査箇所(南側) 南側壁面におけるはぎとり転写試料及びブロック試料作成位置図

- はぎとり転写試料及び研磨片観察の結果、以下の状況が認められる。
  - ・F-1断層に関連する小断層は、M1ユニットに変位・変形を与えており、Ts3a及びTs3bユニットの基底面直下まで減衰することなく連続する。
  - ・F-1断層に関連する小断層は、Ts3a及びTs3bユニットに変位・変形を与えていない。
- はぎとり転写試料においては、F-1断層に関連する小断層の上端部は、Ts3bユニットによって侵食されている。
- 一方で、研磨片試料においては、F-1断層に関連する小断層の上端部は、Ts3aユニットによって侵食されている。
- F-1断層に関連する小断層上端部付近では、以下の状況が認められる。
  - ・はぎとり転写試料における小断層の上端の南西側及び北東側において、Ts3aユニットが認められる。
  - ・壁面奥側に位置する研磨片試料において、Ts3aユニットが認められる。
  - ・Ts3aユニットは、南側壁面の背後法面天端付近において連続して分布している(5.1.2章参照)。
- これらのことから、M1ユニットの上位には、Ts3aユニットが分布しており、F-1断層に関連する小断層は、Ts3aユニットによって侵食され、その後Ts3bユニットが、M1ユニット及びTs3aユニットを侵食したものと判断される。

- 小断層の上端部は、以下の状況から、Ts3aユニット及びTs3bユニットに侵食されている。
  - ・小断層は、M1ユニットに変位を与えており、Ts3aユニット及びTs3bユニットの基底面直下まで減衰することなく連続する。
  - ・小断層は、Ts3aユニット及びTs3bユニットに変位・変形を与えていない。
  - ・M1ユニットの上面は、Ts3aユニット及びTs3bユニットに侵食されている。

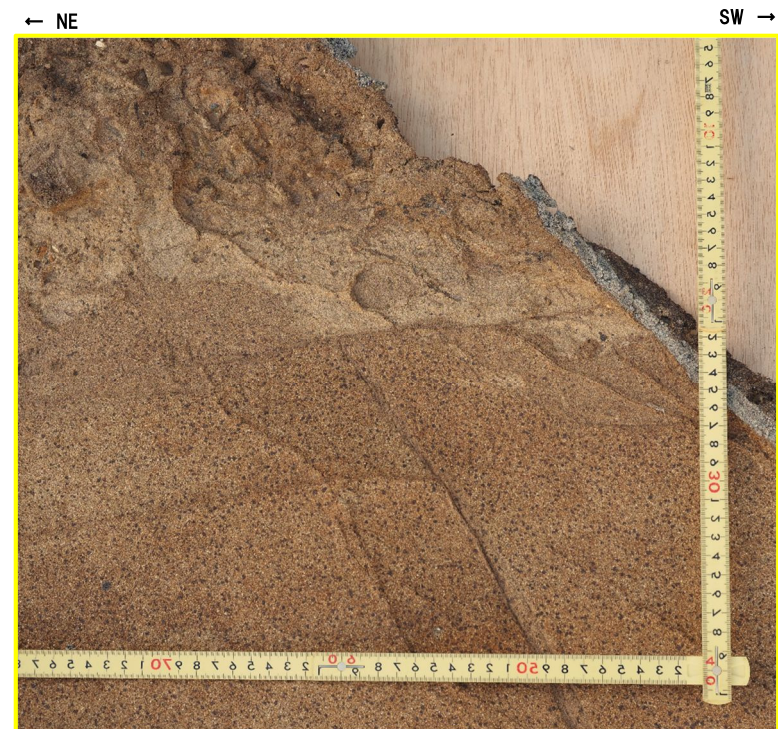
はぎとり転写試料1 写真(左右反転)(解釈線なし)

- ・小断層は、M1ユニットに変位を与えており、Ts3bユニットの基底面直下まで剪断面が連続する。
- ・小断層に見かけ鉛直変位量の減衰は認められない。
- ・Ts3bユニットの基底面に、小断層による変位は認められない。
- ・Ts3bユニット中に、剪断面は認められない。

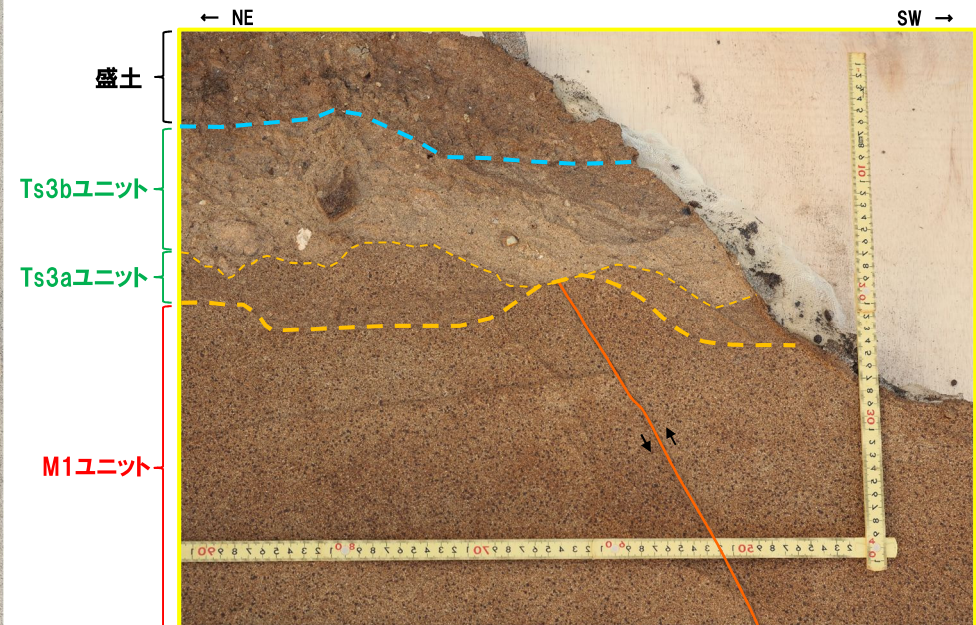
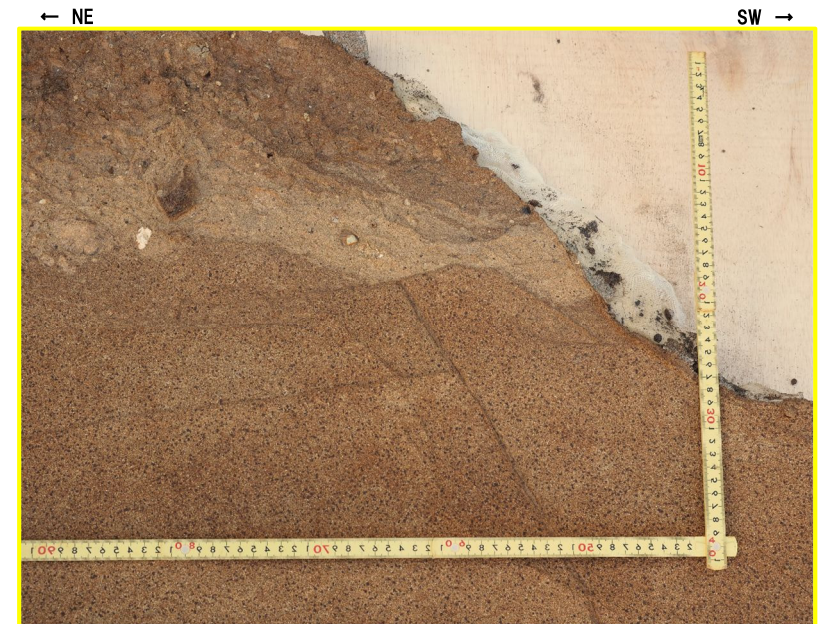
小断層上端付近 拡大写真(左右反転)(解釈線あり)

- ・小断層は、M1ユニットに変位を与えており、Ts3bユニットの基底面直下まで剪断面が連続する。
- ・小断層に見かけ鉛直変位量の減衰は認められない。
- ・Ts3bユニットの基底面に、小断層による変位は認められない。
- ・Ts3bユニット中に、剪断面は認められない。

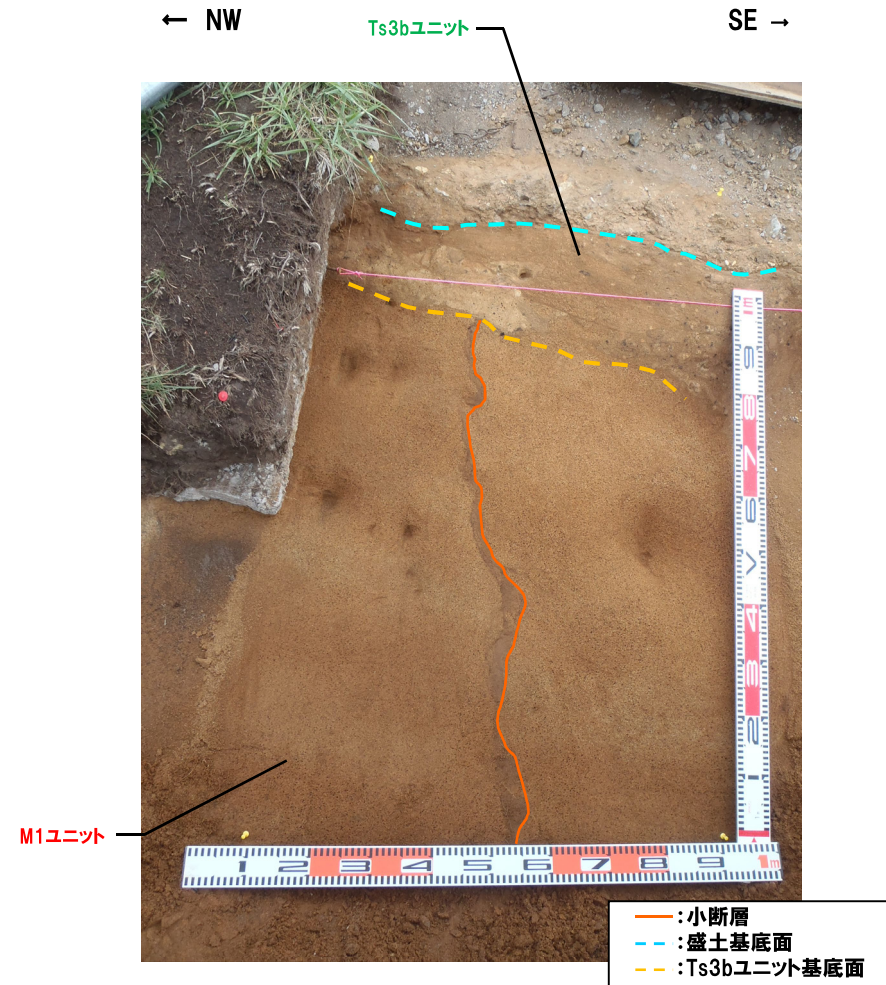
開削調査箇所(南側)海側壁面  
小断層上端付近 拡大写真(解釈線あり)

- 本はぎとり転写試料において、以下の状況を確認した。
- ・小断層は、M1ユニットに変位を与えており、Ts3bユニットの基底面直下まで剪断面が連続する。
  - ・小断層に見かけ鉛直変位量の減衰は認められない。
  - ・Ts3bユニットの基底面に、小断層による変位は認められない。
  - ・Ts3bユニット中に、剪断面は認められない。

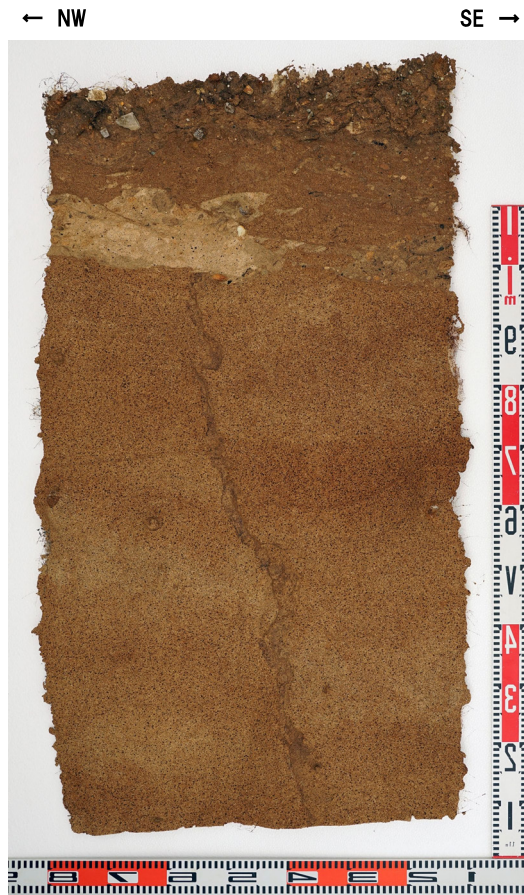
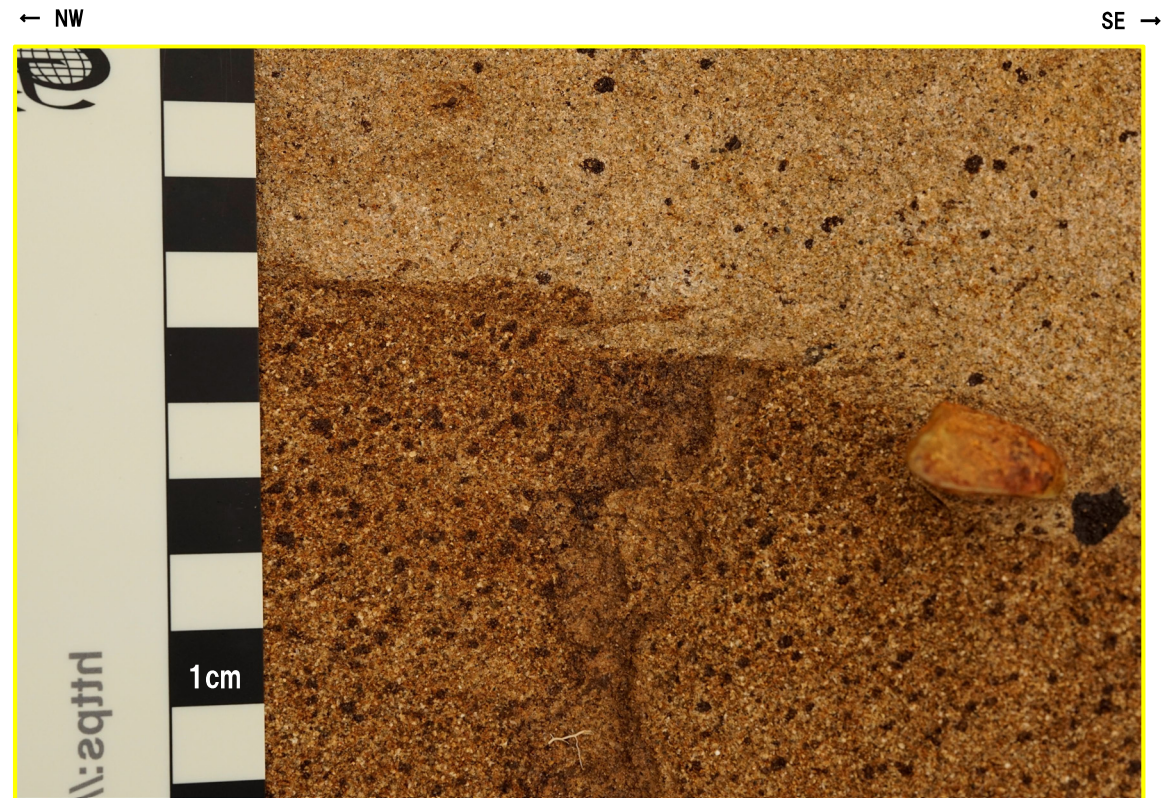
海側壁面はぎとり転写試料 写真(左右反転)  
(解釈線あり)

- ・小断層は、M1ユニットに変位を与えており、Ts3bユニットの基底面直下まで剪断面が連続する。
- ・小断層に見かけ鉛直変位量の減衰は認められない。
- ・Ts3bユニットの基底面に、小断層による変位は認められない。
- ・Ts3bユニット中に、剪断面は認められない。
