福島第一原子力発電所一時保管エリアにおける核燃料物質等の漏えい事象に
関する発電用原子炉施設故障等報告書の提出について

発電用原子炉施設故障等報告書

件名	福島第一原子力発電所 一時保管エリアにおける核燃料物質等の漏えい事象について
事象発生の日時	令和3年3月25日 18時25分 (福島第一規則第18条第11号に該当すると判断した日時) 令和3年5月20日 13時15分 (福島第一規則第18条第10号に該当すると判断した日時)
事象発生の場所	福島第一原子力発電所
事象発生の発電用原子炉施設名	福島第一原子力発電所構内 一時保管エリアW
事象の状況	<p>1. 事象発生時の状況</p> <p>1-1. 物揚場排水路水の全β放射能濃度上昇</p> <p>令和3年3月2日18時18分、福島第一原子力発電所構内の物揚場排水路に設置している簡易放射線検知器 (PSF: Plastic Scintillation Fiber Monitor) ※¹ (以下、「当該モニタ」という。) において「放射能濃度 (高)」警報 (設定値: 1,500 Bq/L) が発生した。(当該モニタにおける通常の放射能濃度の変動範囲は数 Bq/L~100 Bq/L程度)</p> <p>その後、同日18時45分に物揚場排水路内の当該モニタ近傍の水を採取し、放射能濃度を分析した結果、全β放射能濃度が890Bq/Lであった。</p> <p>なお、当該モニタ高警報が発生した前後で、敷地境界のモニタリングポスト及びダストモニタ、構内ダストモニタに有意な変動はなかった。また、当該モニタ高警報が発生した以降、1~4号機及び水処理設備のプラント関連パラメータに異常は確認されなかった。</p> <p>※1: 中心部に放射線に有感なポリスチレンを母材としたケーブル両端に光電子増倍管を接続し、β線とγ線を同時に測定する簡易型の放射線検知器のことで、各建屋、タンク、配管等からの汚染水の漏えいを検知するため、A排水路、物揚場排水路に設置している。</p> <p>1-2. 一時保管エリアにおける核燃料物質等の漏えい</p> <p>令和3年3月2日に当該モニタの放射能濃度が上昇したことを受けて調査していたところ、同年3月22日、物揚場排水路流域の西側高台にある放射性廃棄物を保管していた一時保管エリアW (以下、「当該エリア」という。) において、地表面 (アスファルト舗装) に70μm線量当量率※²が周囲と比較して有意に高い土の塊 (以下、「当該物質」という。) が複数あることを確認した。当該物質の70μm線量当量率は最大13 mSv/h (3月24日測定) で、1箇所はゲル状の物質を含んでいた。</p> <p>※2: 70μm線量当量とは、β線やγ (X) 線などの外部被ばくによって皮膚が受けた線量 (皮膚の等

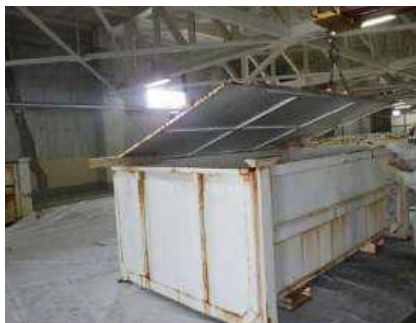
パテ埋め補修箇所

3月2日に当該コンテナを移動する前にコンテナ外観の目視確認を実施した際、コンテナ側面下部の一部に貫通は確認されないものの、腐食が著しい箇所があった。

このため、3月2日に当該エリアから固体廃棄物貯蔵庫第1棟脇に当該コンテナを移動後、腐食進展防止のために腐食箇所をコンテナ外面からテープで補修し、3月11日にコンテナ外面からパテ埋め補修を実施した。

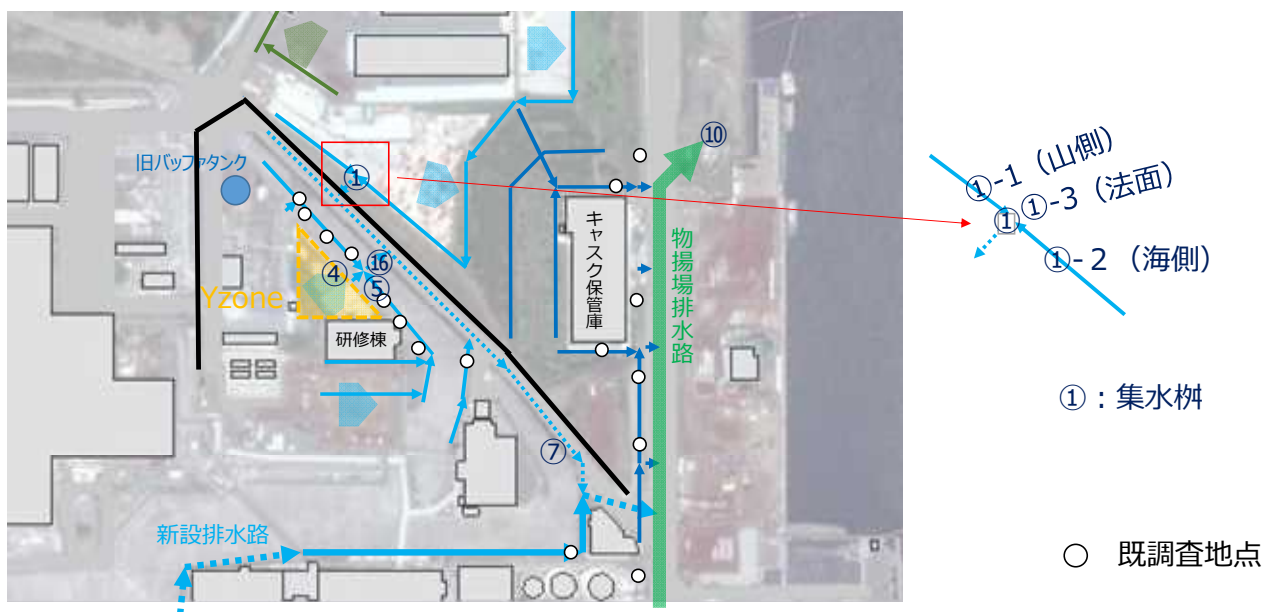
当該物質回収後における降雨時の測定結果（令和3年3月29日実施分）

※当該エリア（地点番号④）からの排水が全βで約 1,100Bq/L であり、β/γ比で 26 倍程度であった。

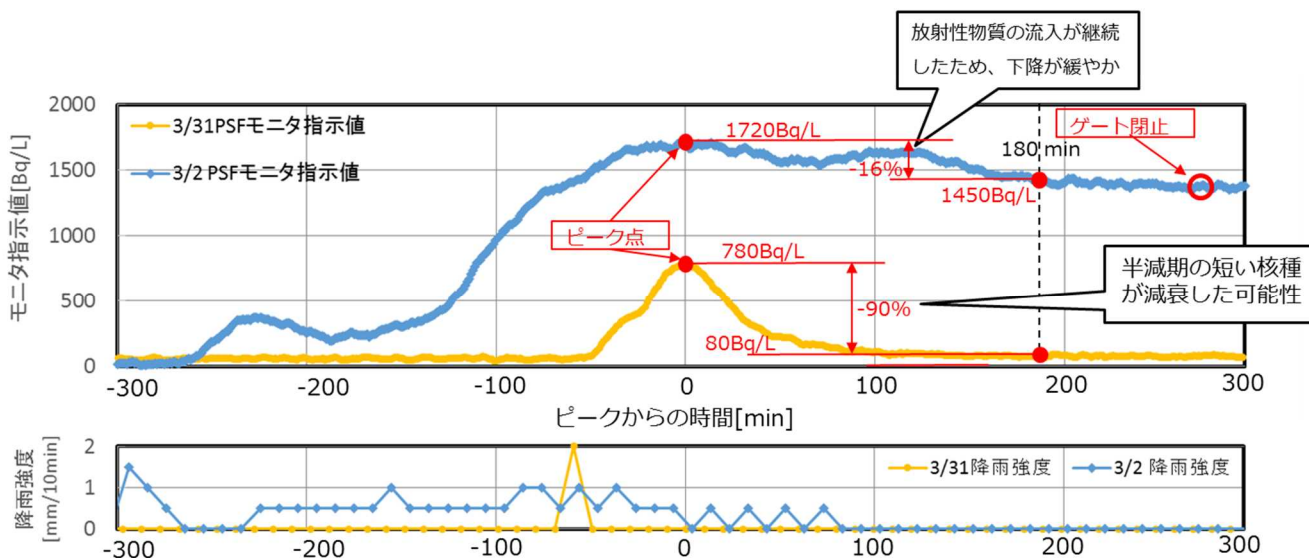
【事例】排水路への放射性物質の流入の有無によるピーク時から3時間後の低下率

- 放射性物質の流入が継続していない。
- 半減期の短い核種が減衰した可能性がある。

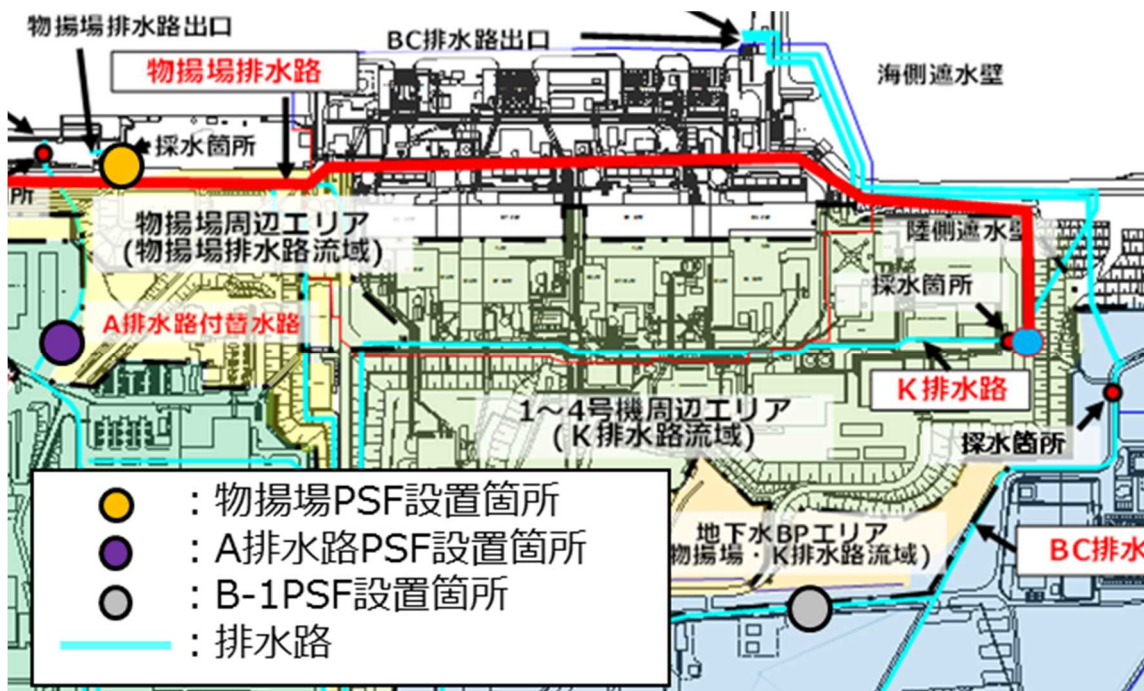
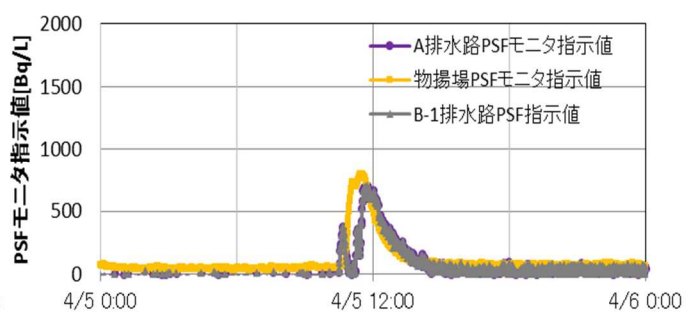
③ 他の排水路PSFモニタ指示値が同様な傾向であったことについて

汚染源がある場合には3月2日のトレンドのように放射性物質流入先の排水路のみ PSF モニタ指示値が上昇する。

3月31日、4月5日のように他の排水路PSFモニタ指示値が同様な傾向にある場合、特定の汚染源からの流入ではなく、敷地の広域に影響を及ぼす要因(例えば、気中の放射性物質が降雨によって地表面に落ちてきた)であるといえる。

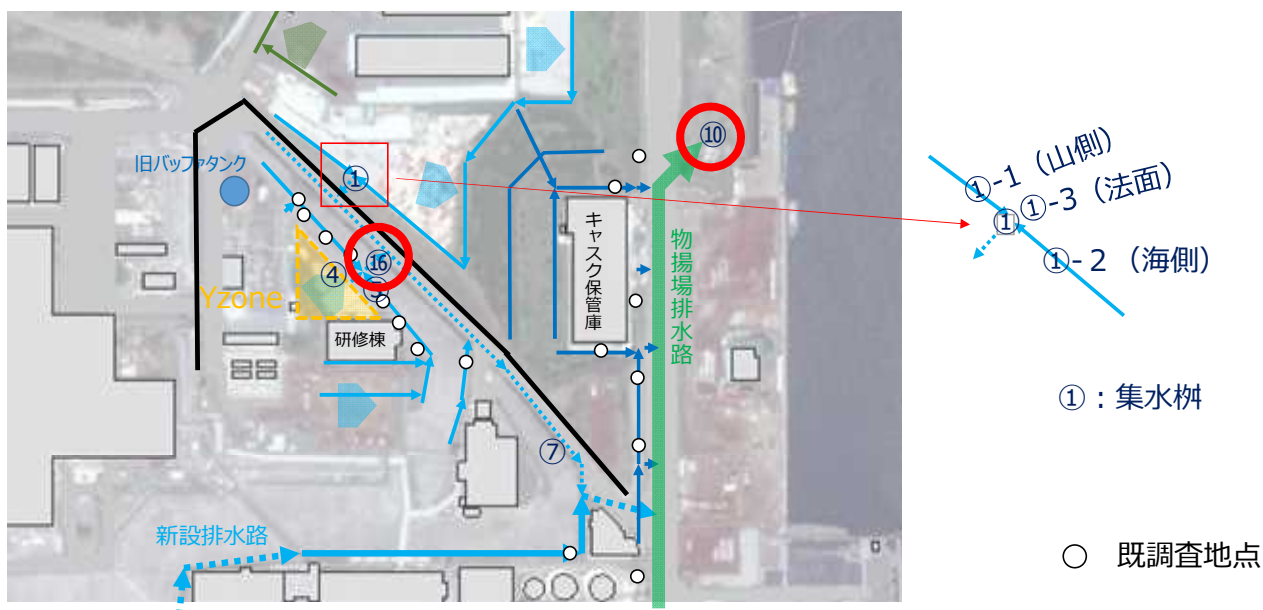
当該物質回収後における降雨時の測定結果（令和3年4月14日実施分）

- ・ 排水路上の排水枡⑯： Cs-137 21 Bq/L, 全β放射能 38 Bq/L*
- ・ 物揚場排水路⑩： Cs-137 17 Bq/L, 全β放射能 29 Bq/L*
⇒降雨時の通常変動範囲であり、流出・飛散防止措置の有効性を確認した
*天然核種であるPb-214, Bi-214を確認したため、減衰を待つて測定した値

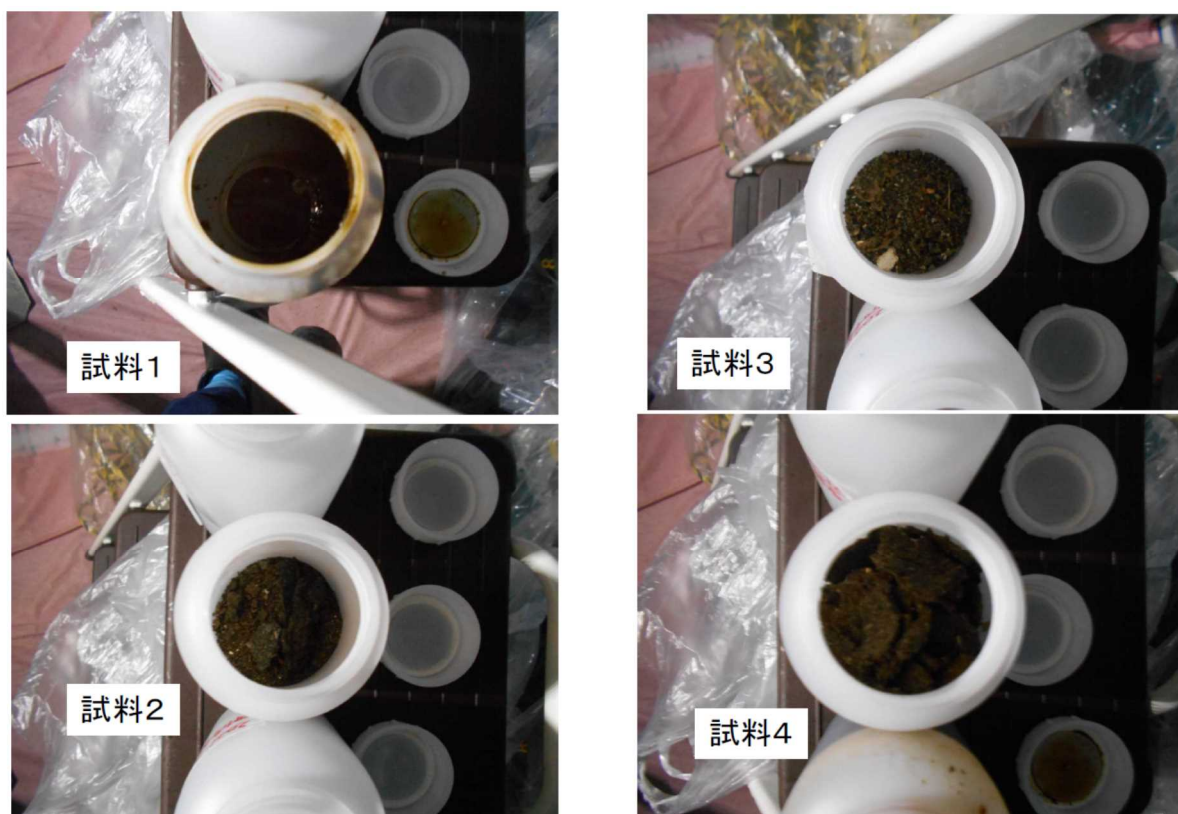
当該物質の分析結果及び全β放射能量評価結果

試料名	採取日時	Cs-134	Cs-137	全β放射能
試料1	3/22 16:30	2.9E+4	9.0E+5	2.3E+8
試料2	3/24 15:35	2.1E+4	4.9E+5	2.4E+7
試料3	3/24 15:40	2.7E+4	5.8E+5	6.4E+6
試料4	3/24 15:31	8.2E+4	1.9E+6	4.7E+7

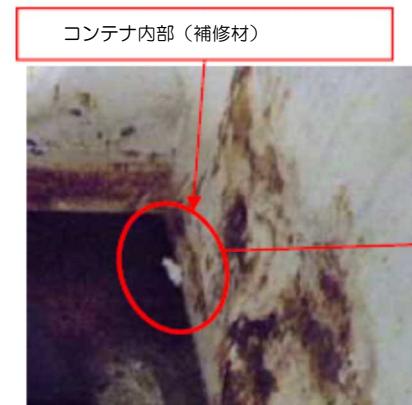
コンテナ内部底面
スミア採取ポイント

スミア採取ポイント		表面汚染密度 (Bq/cm ²)
①	コンテナ内部底面1	6.9E+02
②	コンテナ内部底面2	> 1.4E+03
③	コンテナ内部底面3	2.7E+02
④	コンテナ内部底面4	1.4E+02
⑤	コンテナ内部底面5	9.6E+02
⑥	コンテナ内部底面6	> 1.4E+03
⑦	コンテナ内部の補修箇所付近	1.2E+03

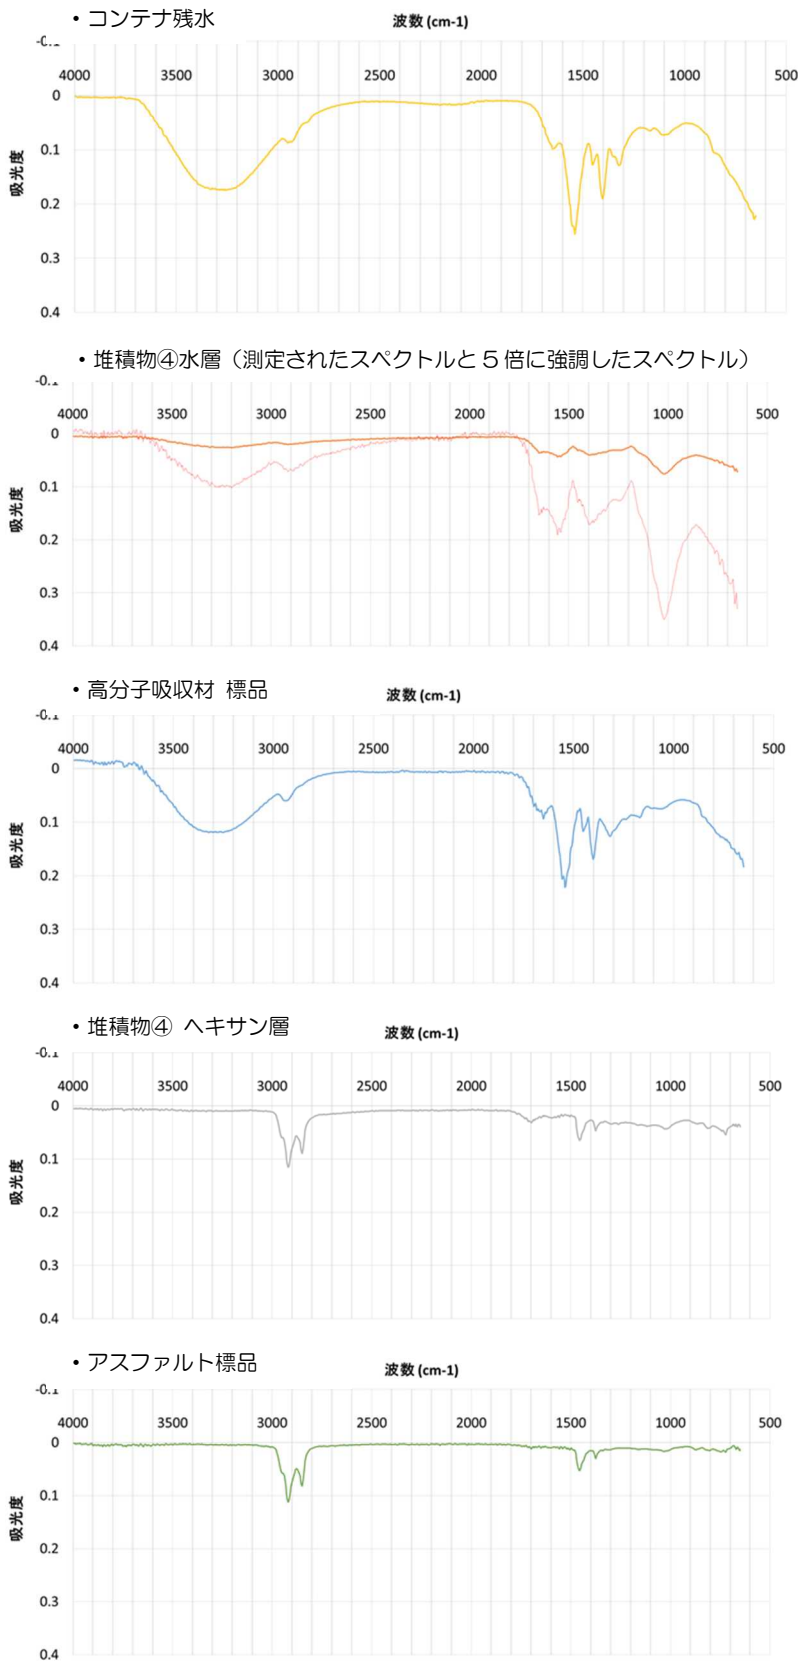
< IR分析結果 >

- コンテナ残水、堆積物④水層、高分子吸収材標品のスペクトルは概ね一致
 - ・堆積物④水層の1000cm⁻¹付近のピークは劣化によると判断
 - ・3300cm⁻¹付近のピーク強度はNaイオン濃度差によると推定
- 堆積物④ヘキサン層はアスファルトと一致
 - ・アスファルト舗装上に堆積していたため舗装材を巻き込んでいたと推定
