大飯発電所 3 号炉

ポンプの技術評価書

[運転を断続的に行うことを前提とした評価]

関西電力株式会社

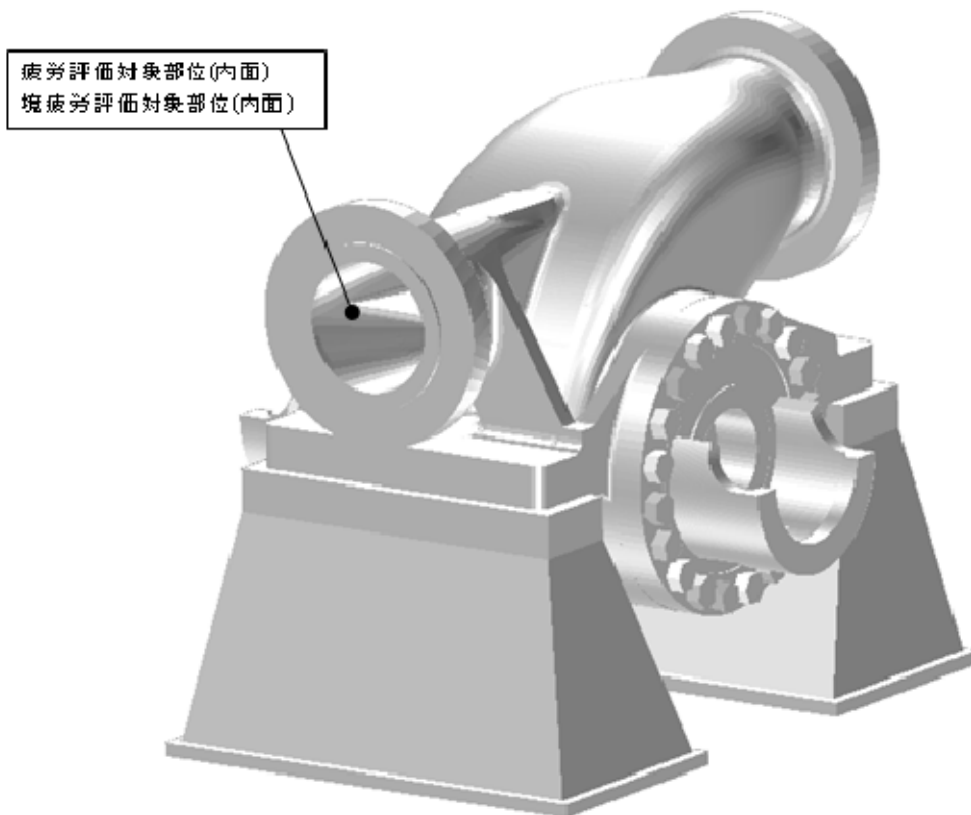
図2.3-1 大飯3号炉 余熱除去ポンプ ケーシングの疲労評価対象部位

評価結果を表2.3-2に示すが、許容値を満足する結果が得られている。

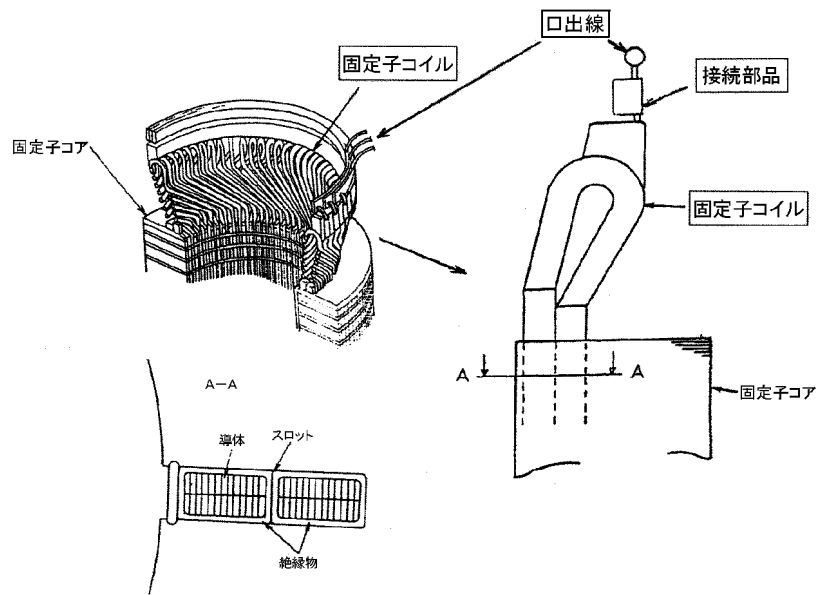
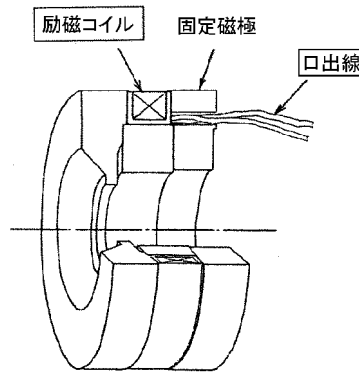
固定子コイル、励磁コイルおよび口出線・接続部品の絶縁物は有機物であり、機械的、熱的、電氣的、環境的要因で経年劣化が進行し、絶縁性能の低下を起す可能性がある。

絶縁低下を生ずる可能性のある部位を図2.3-1に示す。

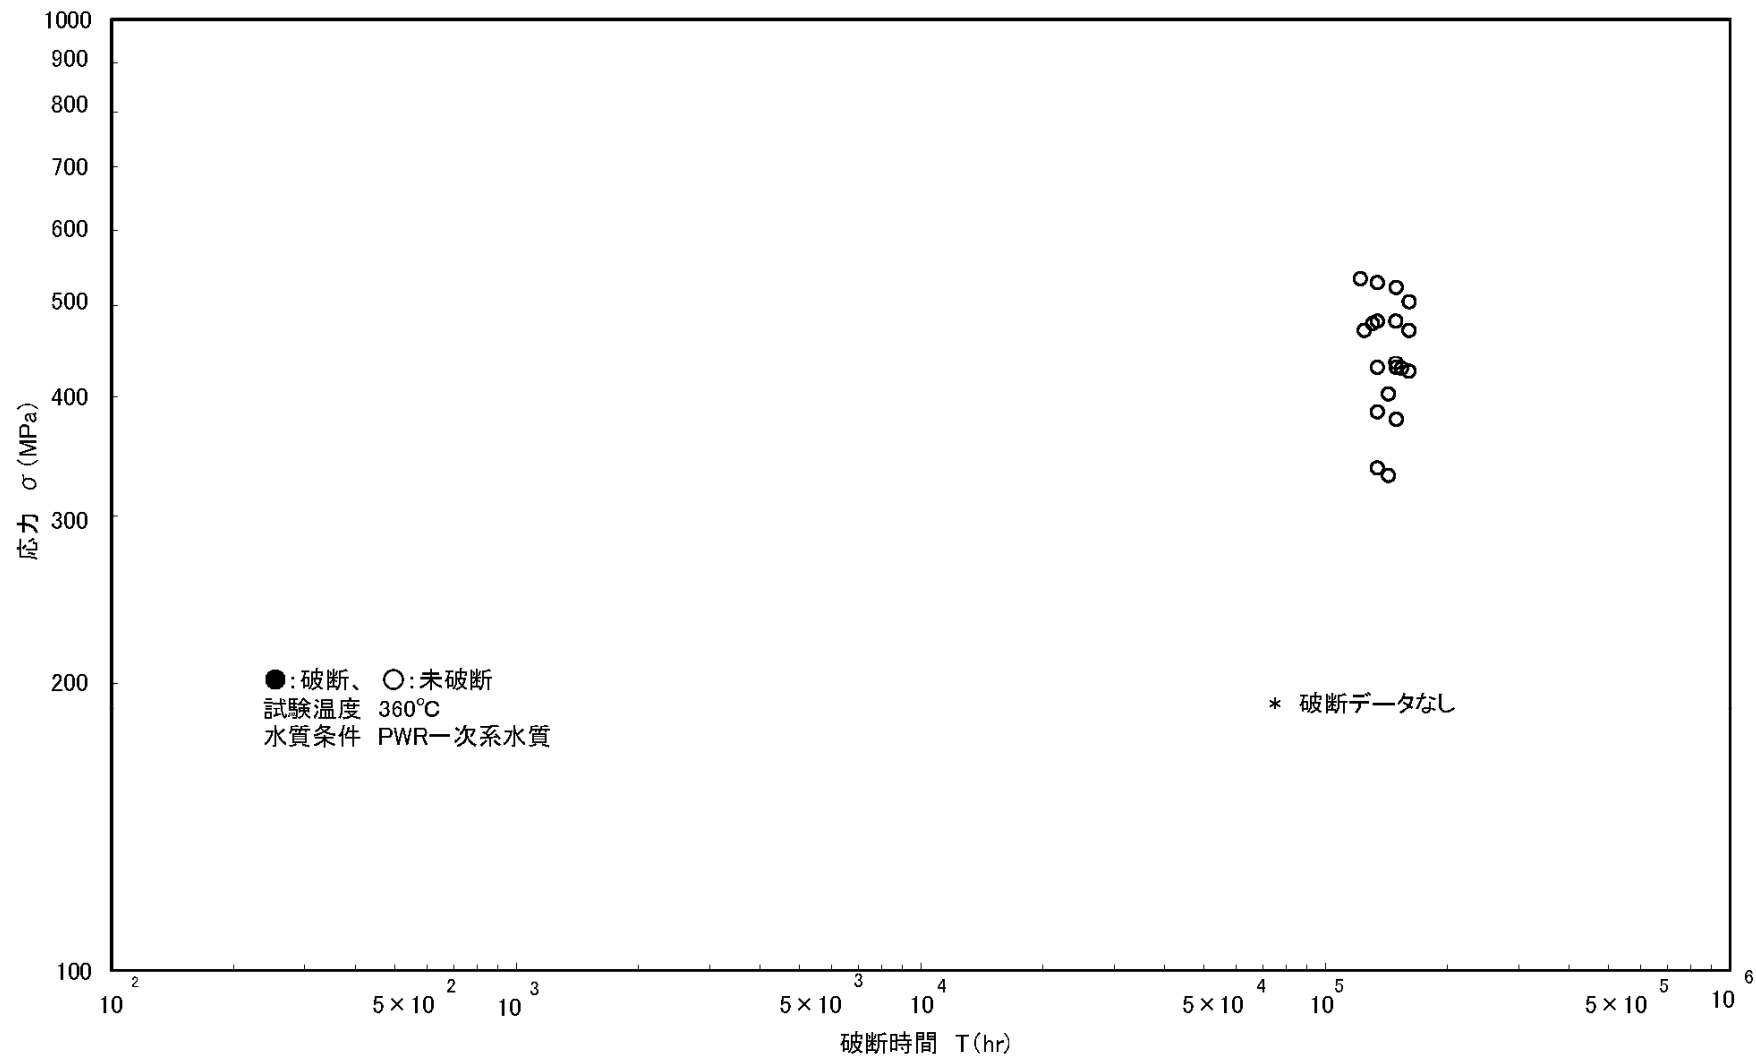
図2.2-2 690系ニッケル基合金の定荷重応力腐食割れ (SCC) 試験結果
[出典：電力共同研究「690合金のPWSCC長期信頼性確証試験 (STEP5) 2019年度 (中間報告書)」]

蓋管台、空気抜管台およびA冷却材出口管台溶接部接液部には690系ニッケル基合金を使用しており、応力腐食割れが想定される。

しかしながら、図2.2-2に示す電力共同研究による690系ニッケル基合金の温度加速定荷重応力腐食割れ試験の結果から、応力腐食割れが発生する可能性は小さいと考えられる。

したがって、今後も機能の維持は可能であることから、高経年化対策上着目すべき経年劣化事象ではない。

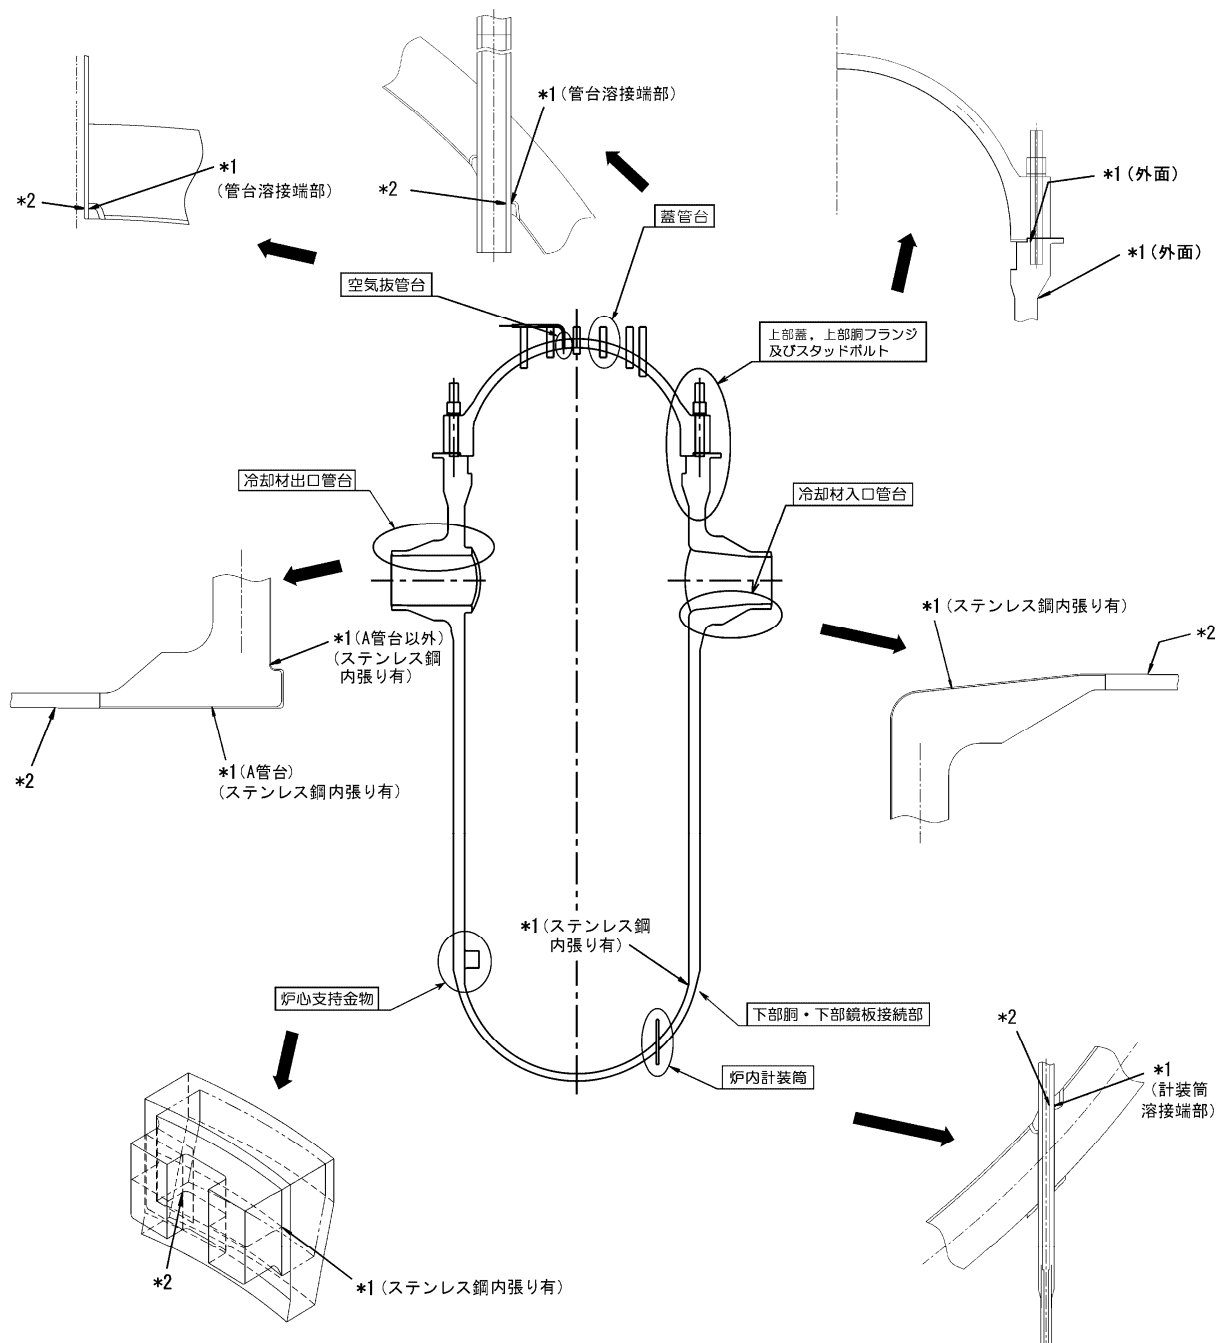
評価点を図2.3-1に、疲労評価に用いた過渡回数を表2.3-1に示す。なお、2014年度末までの運転実績に基づき推定した2015年度以降の評価対象期間での推定過渡回数を包含し、より保守的に設定した過渡回数とした。

評価結果を表2.3-2に示すが、許容値を満足する結果が得られている。

*1: 「設計・建設規格」に基づく疲労評価対象部位(最大)

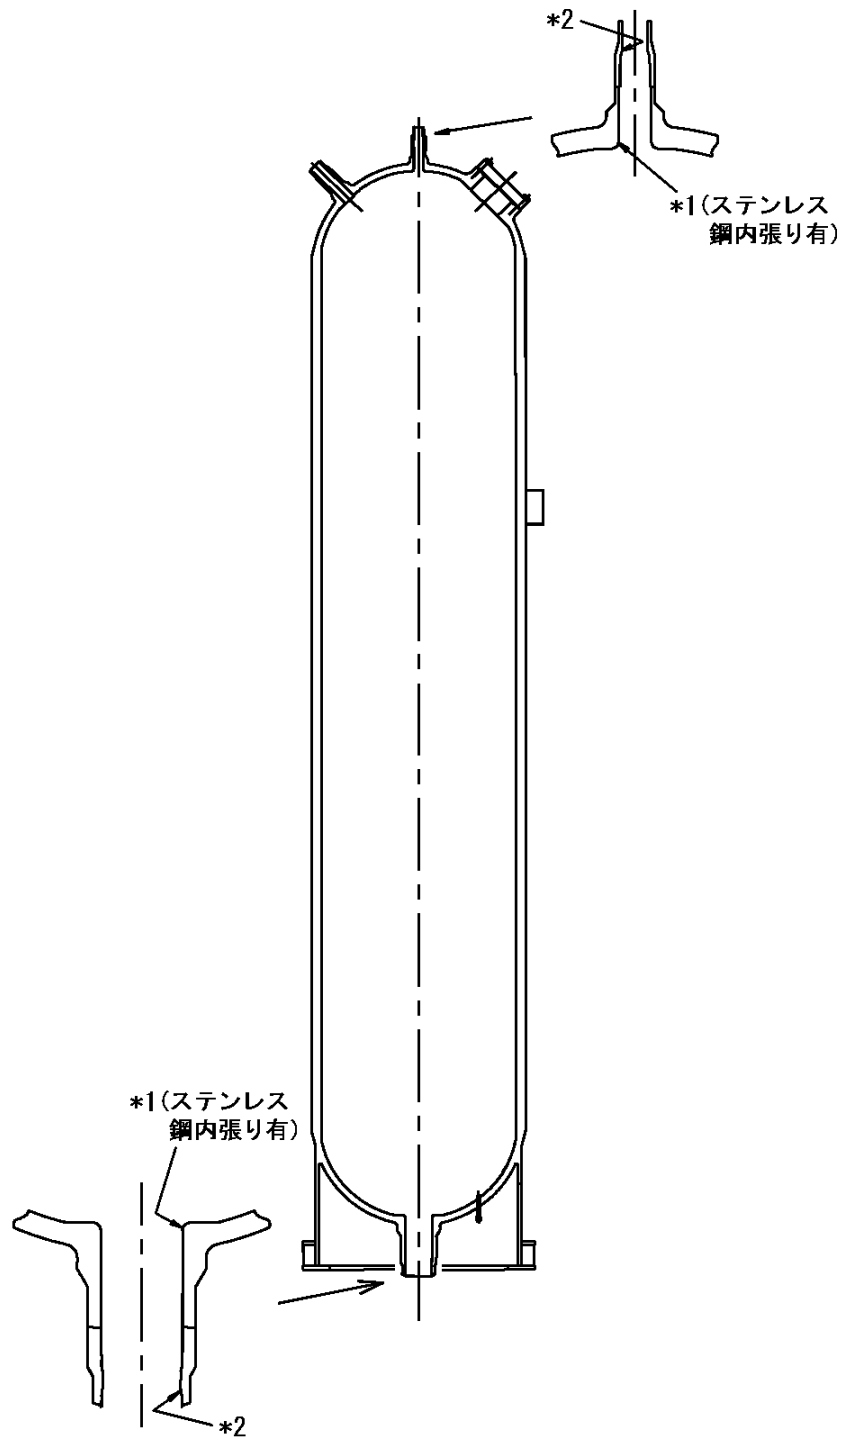
図2.3-1 大飯3号炉 加圧器の疲労評価対象部位

- *1: 「設計・建設規格」に基づく疲労評価対象部位(最大)
(非接液部の場合は () 内に理由を記載)
- *2: 「環境疲労評価手法」に基づく疲労評価対象部位(最大) (接液部が対象)

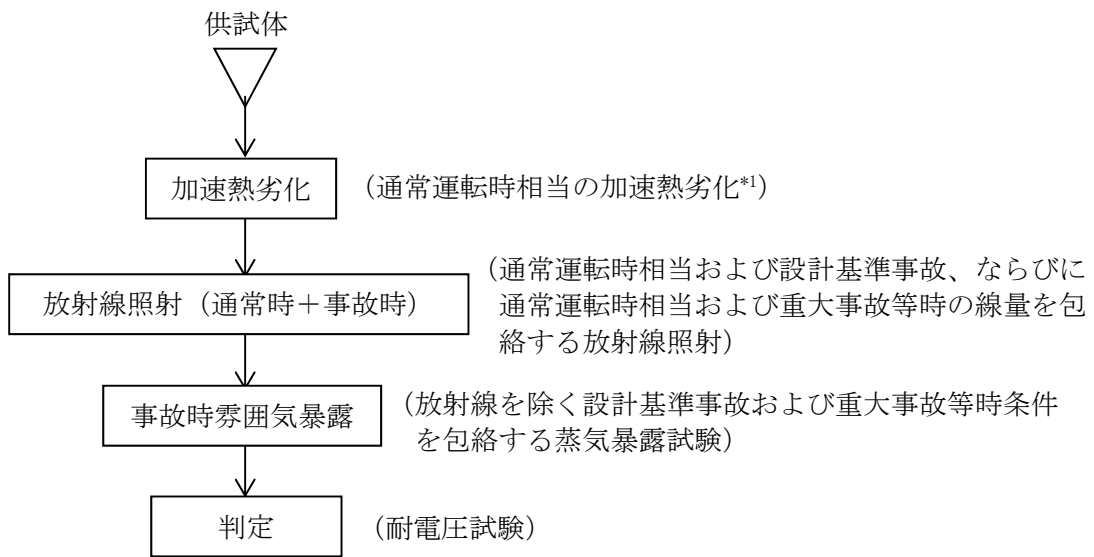
図2.3-2 モジュラー型電気ペネトレーション 長期健全性試験の手順

図2.3-2にモジュラー型電気ペネトレーションの長期健全性試験の手順を、表2.3-1に試験条件を示す。ポッティング材およびOリングについて、これらの条件は大飯3号炉の60年間の運転および設計基準事故、ならびに60年間の運転および重大事故等時を想定した熱および放射線による劣化条件を包絡している。

表2.3-2に長期健全性試験での耐電圧試験の結果を示す。結果は判定基準を満足している。

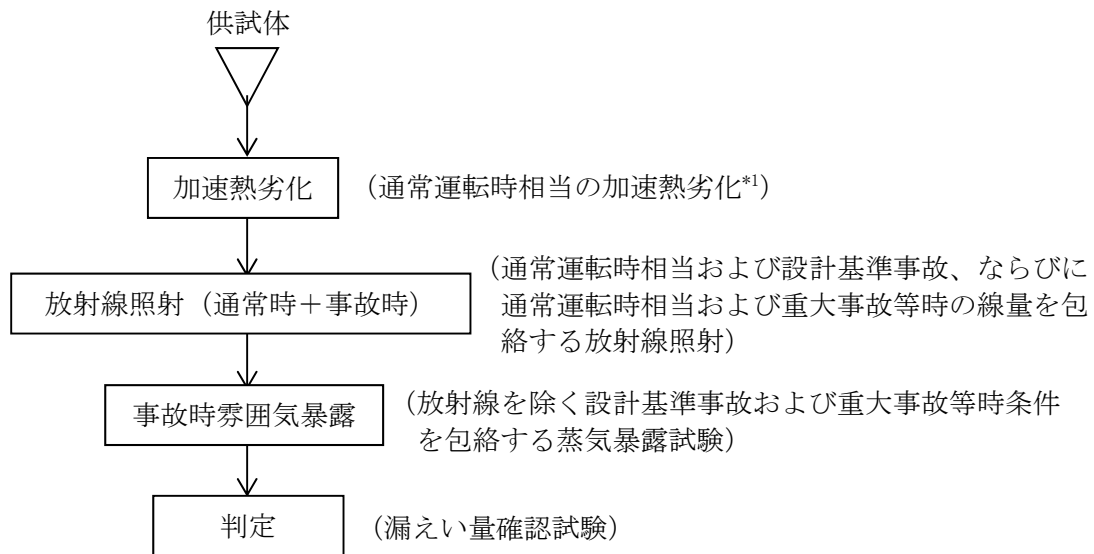
図2.3-4 モジュラー型電気ペネトレーション 長期健全性試験の手順

図2.3-4にモジュラー型電気ペネトレーションの長期健全性試験の手順を、表2.3-15に試験条件を示す。ポッティング材およびOリングについて、これらの条件は大飯3号炉の60年間の運転および設計基準事故、ならびに60年間の運転および重大事故等時を想定した熱および放射線による劣化条件を包絡している。

表2.3-16に長期健全性試験での漏えい量確認試験の結果を示す。結果は判定基準を満足している。

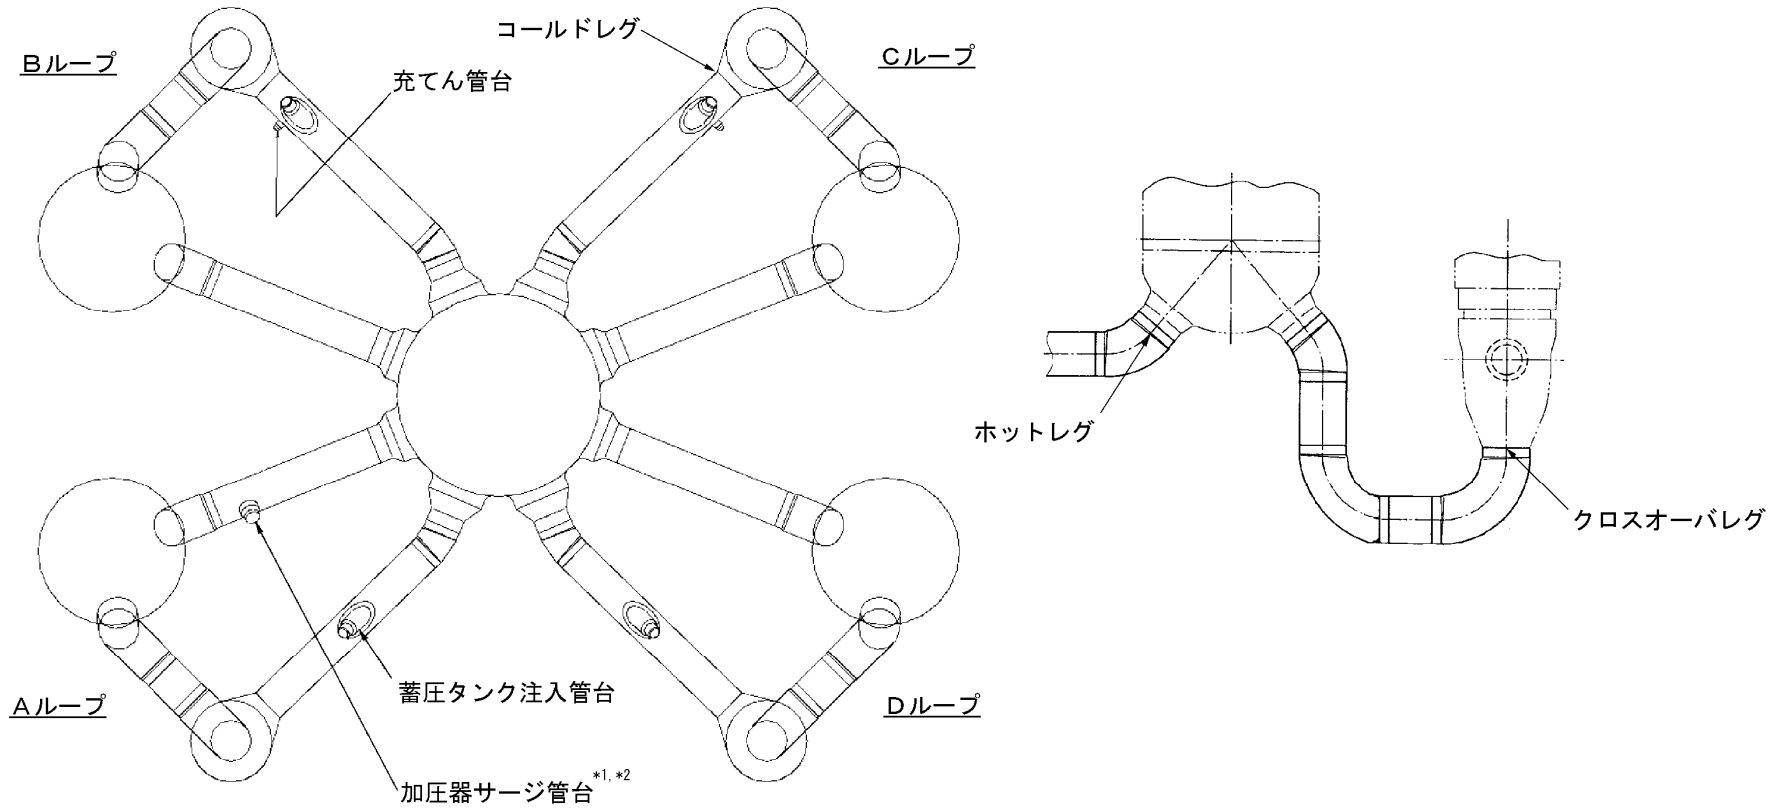
図2.3-1 大飯3号炉 1次冷却材管の疲労評価点

表2.3-2 大飯3号炉 1次冷却材管の疲労評価結果

評価対象部位 (使用材料)	評価点	疲労累積係数 (許容値：1以下)	
		設計・建設規格 による解析	環境疲労評価手法 による解析
ホットレグ (ステンレス鋼鋳鋼)	図2.3-1	0.001	0.010
クロスオーバレグ (ステンレス鋼鋳鋼)		0.002	0.009
コールドレグ (ステンレス鋼鋳鋼)		0.001	0.006
加圧器サージ管台 (ステンレス鋼)		0.011	0.055
蓄圧タンク注入管台 (ステンレス鋼)		0.009	0.036
充てん管台 (ステンレス鋼)		0.003	0.029

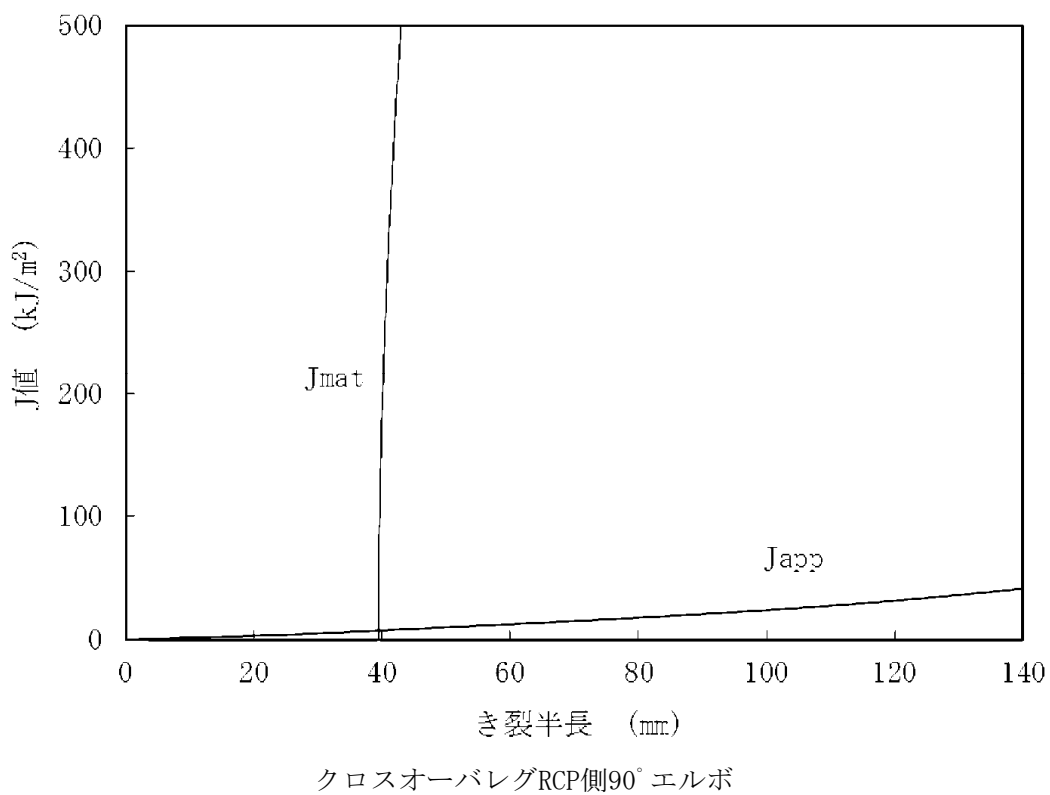
図2.3-2(1/5) 大飯3号炉 熱時効に対する破壊力学評価結果 (重大事故等時*¹)

* 1：重大事故等時に亀裂進展力が大きくなる部位の評価を実施した。また供用状態A、Bの破壊力学評価結果は、より評価が厳しくなる重大事故等時の評価結果（図2.3-2）に包含される。

母管の熱時効に対しては、定期的に溶接部の超音波探傷検査を実施し、評価で想定した亀裂のないことを確認している。また、定期的に漏えい検査を実施し、健全性を確認している。

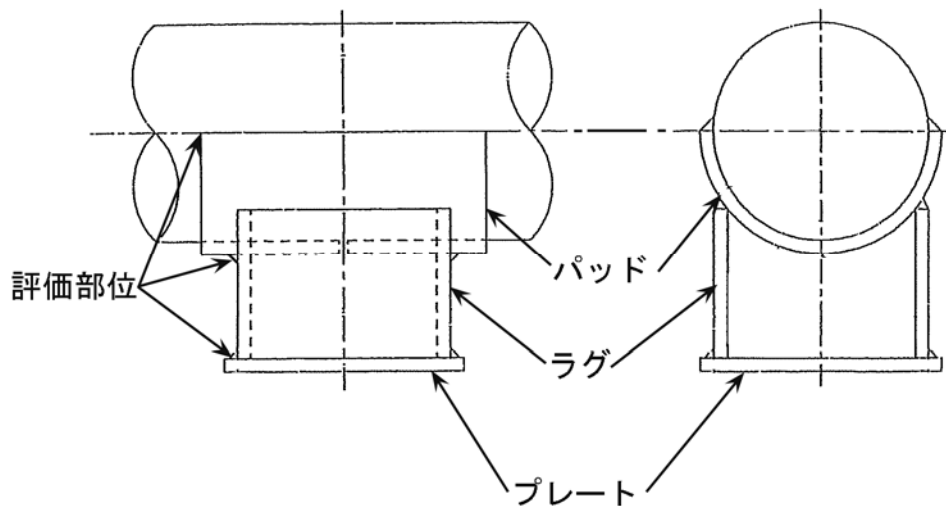
図2.3-2 大飯3号炉 配管サポート

評価結果を表2.3-1に示すが、許容値を満足する結果が得られている。

疲労評価対象配管サポートの構造（アンカー）および評価対象部位

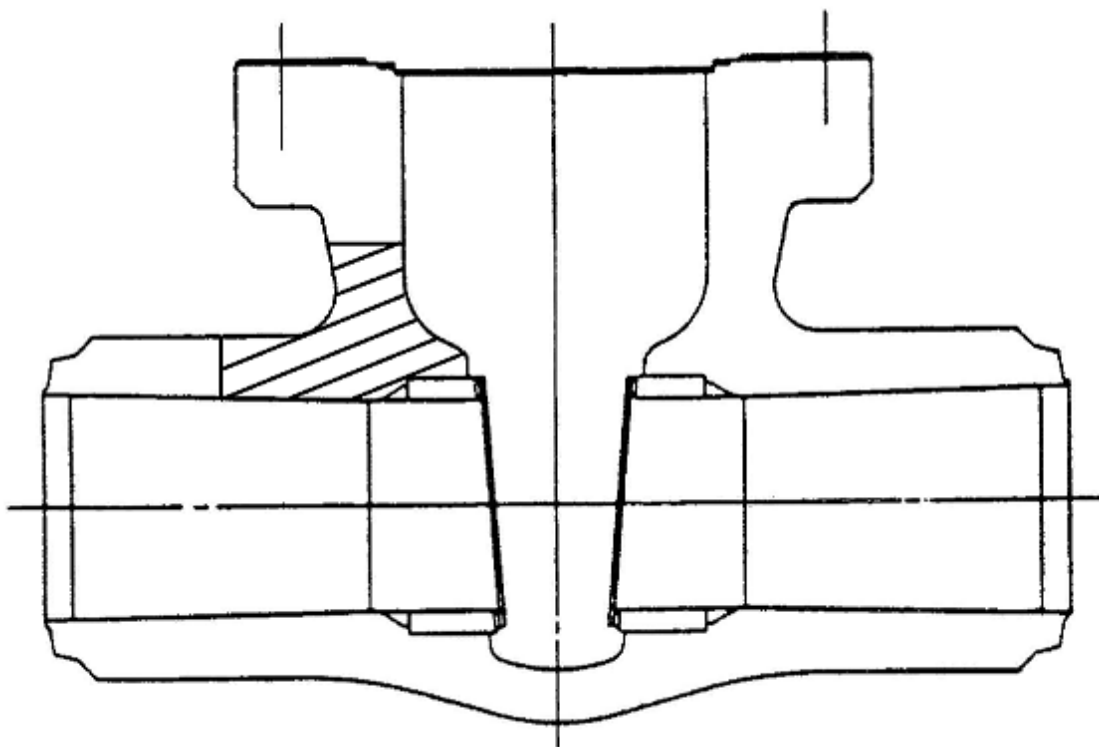
図2.3-1 大飯3号炉 余熱除去ポンプルーブ高温側入口止め弁の
疲労評価対象部位（斜線部）

余熱除去ポンプルーブ高温側入口止め弁はプラントの起動・停止時等に発生する内部流体のステップ状の大きな温度変化により、材料に疲労が蓄積することから、経年劣化に対する評価が必要である。

弁箱の疲労割れについては、実績過渡回数の確認を継続的に実施し、運転開始後60年時点の推定過渡回数を上回らないことを確認する。

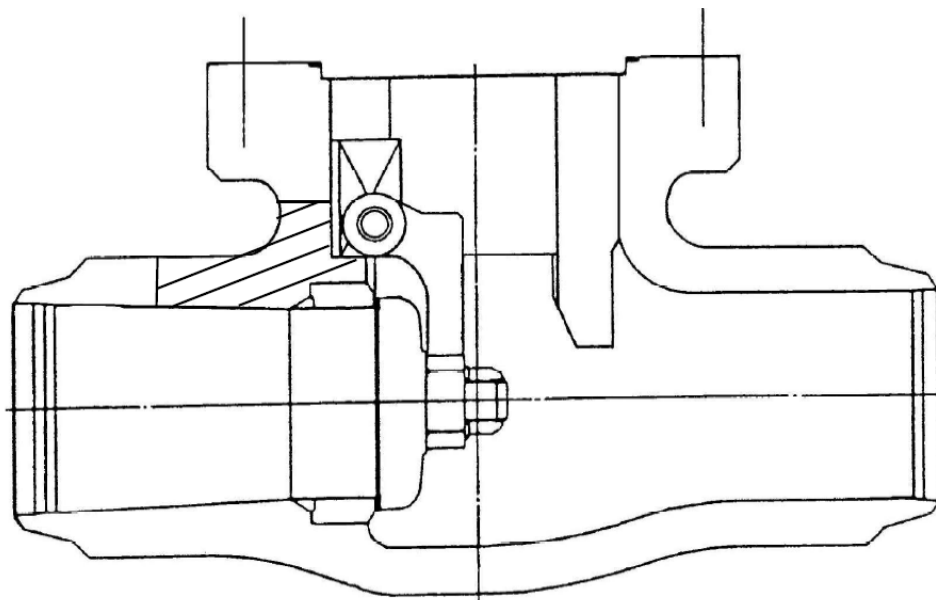
図2.3-1 大飯3号炉 蓄圧タンク注入ライン第1逆止弁の疲労評価対象部位（斜線部）

蓄圧タンク注入ライン第1逆止弁はプラントの起動・停止時等に発生する内部流体のステップ状の大きな温度変化により、材料に疲労が蓄積することから、経年劣化に対する評価が必要である。

弁箱の疲労割れに対しては、定期的な分解点検時に弁内面の目視確認を実施し、有意な異常がないことを確認すると共に、定期的な漏えい確認を実施し健全性を確認している。

弁箱の疲労割れについては、実績過渡回数の確認を継続的に実施し、運転開始後60年時点の推定過渡回数を上回らないことを確認する。

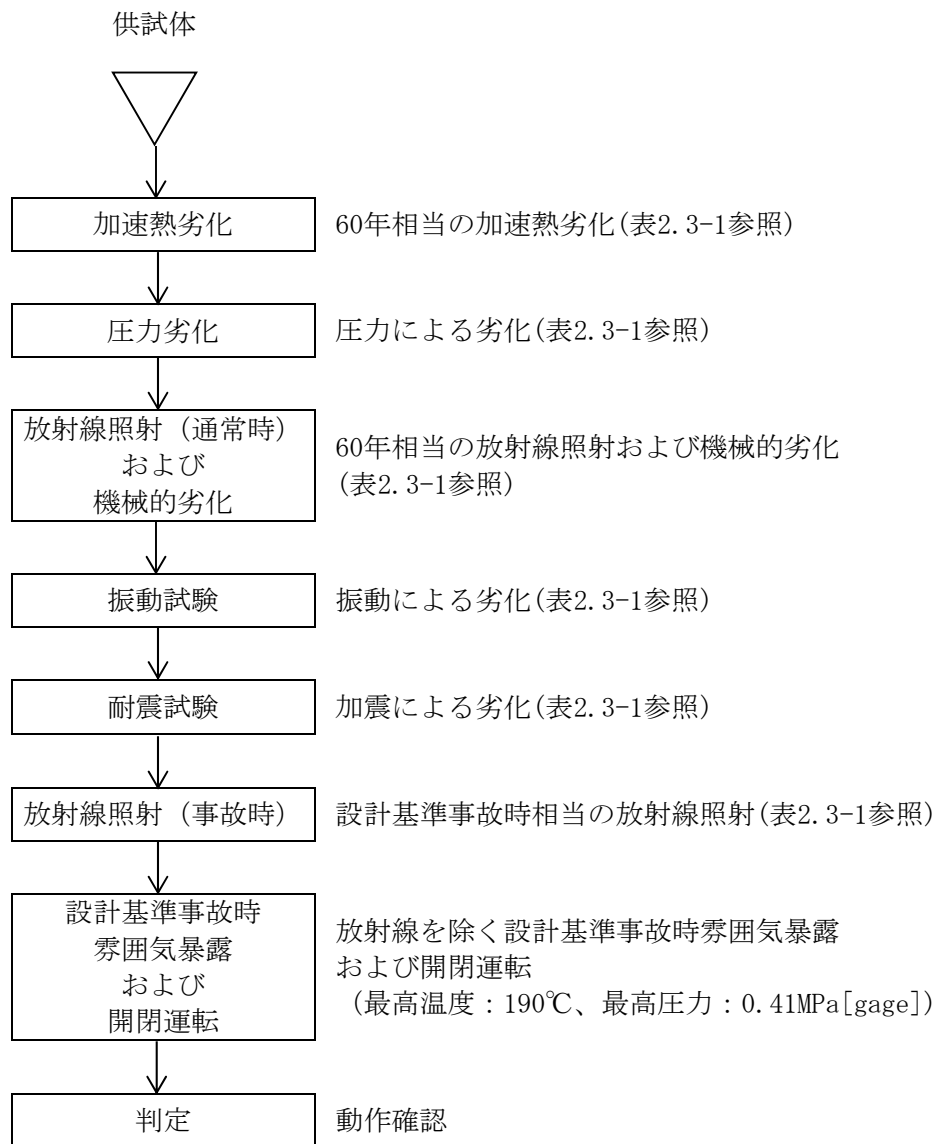
図2. 3-1 余熱除去ポンプループ高温側入口止め弁電動装置の長期健全性試験手順

試験結果は、表2.3-2に示す通り判定基準を満足しており、60年間の通常運転後においても、絶縁機能を維持できると判断する。

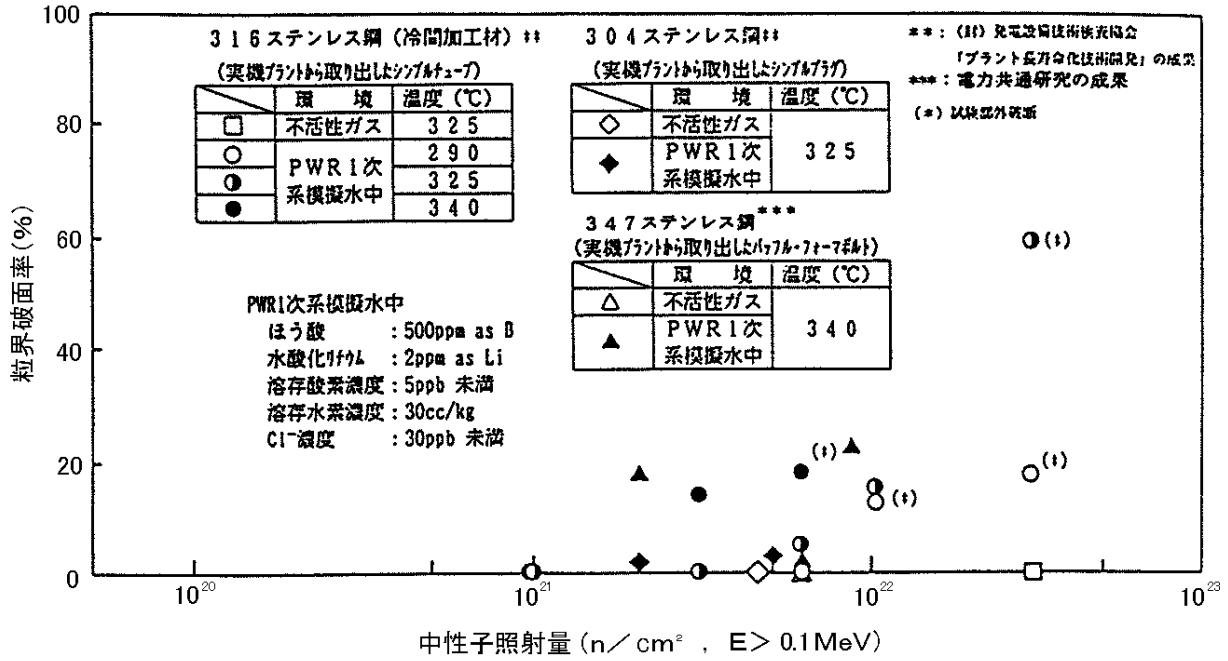
図2.3-5 粒界破面率と照射量の関係

発電設備技術検査協会「平成8年度 プラント長寿命化技術開発に関する事業報告書」で得られた照射ステンレス鋼を用いたPWR 1次系水質環境での低ひずみ速度引張試験結果および電力共通研究の結果を合わせて図2.3-5および図2.3-6に示す。325℃の場合、 $10^{21}\text{n/cm}^2 [E > 0.1\text{MeV}]$ オーダー以上の中性子照射を受けたステンレス鋼に対して応力腐食割れ感受性が発生している。また、温度が高くなるほどその応力腐食割れ感受性発生の中性子照射量しきい値が低下している。

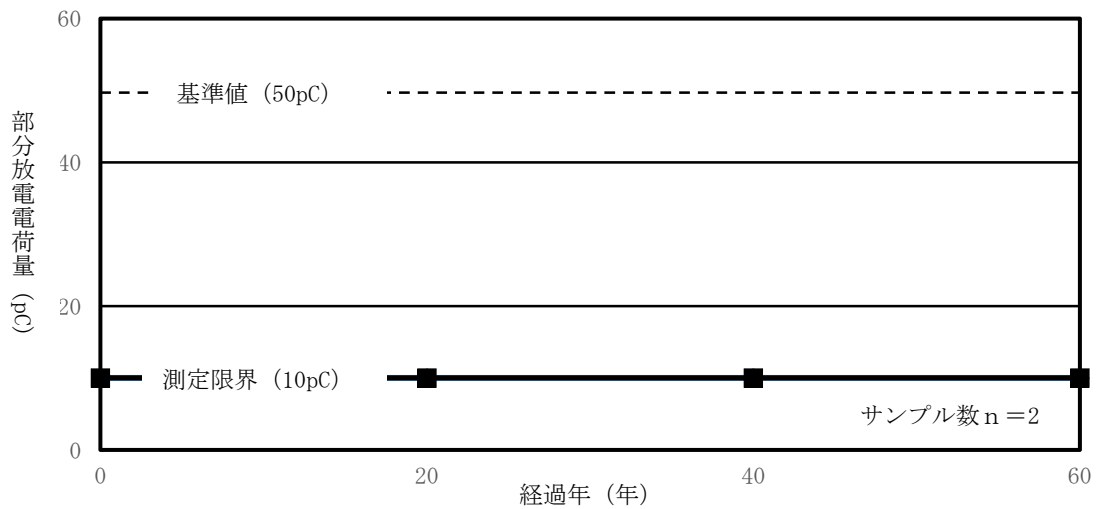
図2.3-1f 計器用変流器の部分放電特性（課電劣化試験による部分放電電荷量）
 [出典：電力共通研究「原子力発電所における電気・計装品の健全性評価研究（STEP2）2001年度」]

計器用変流器および計器用変圧器の絶縁物は有機物であり、熱的、電氣的、環境的要因で経年劣化が進行し、絶縁低下を起こす可能性がある。

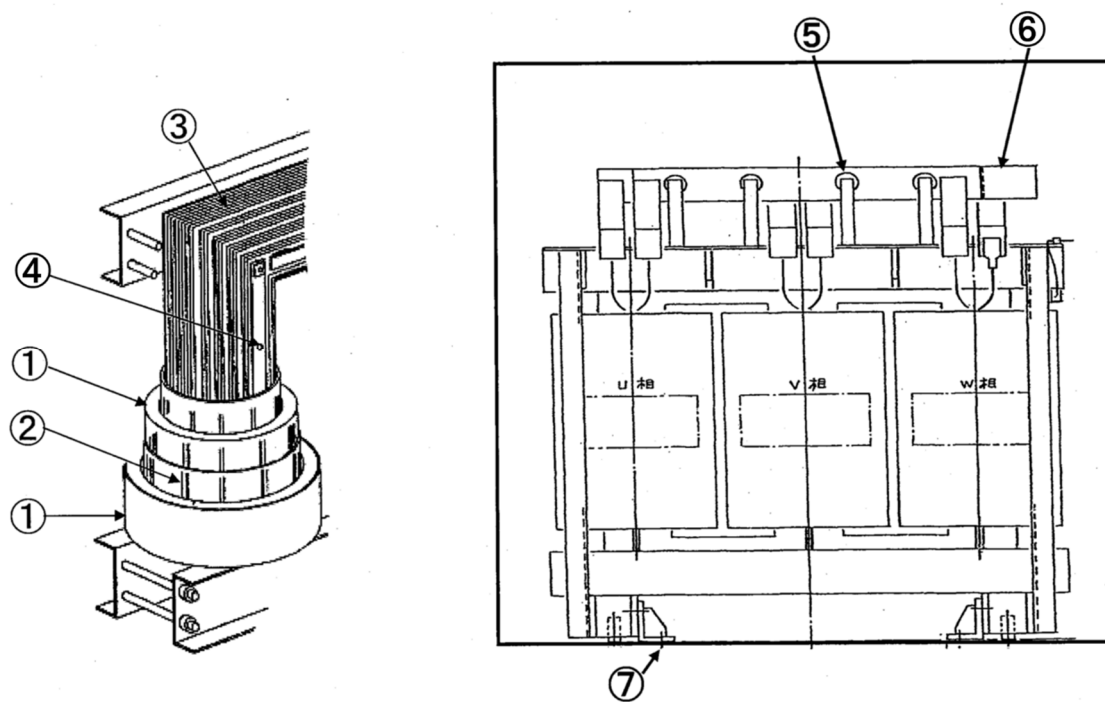
図2.1-1 大飯3号炉 動力変圧器（安全系）構造図

コイルの絶縁物は有機物であり、熱的、電氣的、環境的要因で経年劣化が進行し、絶縁性能の低下を起こす可能性があることから、経年劣化に対する評価が必要である。

コイルの絶縁物は、変圧器を運転している時には、コイルの発熱により温度が高くなるため、長期間の使用により熱的、電氣的、環境的要因で経年劣化が進行し、絶縁性能の低下を起こす可能性がある。

大飯3号炉の動力変圧器（安全系）コイルのポリアミド紙平角銅線は、試験で用いた変圧器コイルの2重ガラス平角銅線に比べ熱劣化特性で優れていることから、急激な絶縁低下の可能性は小さいと考えるが、60年間の供用を想定すると絶縁低下の可能性は否定できない。

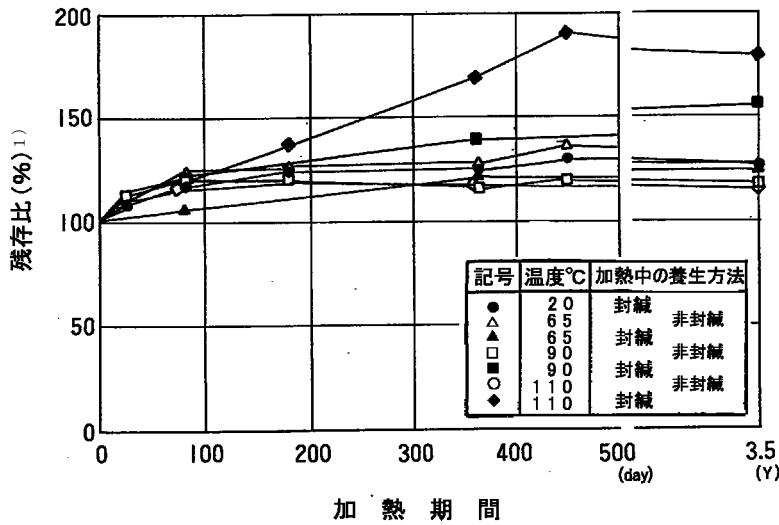
図2.3-1 長期加熱後のコンクリート圧縮強度の変化

大飯3号炉において、コンクリート中の最高温度が温度制限値を下回っていることから、熱による強度への影響はなく、また、110℃を下回っていることから、長期加熱およびサイクル加熱による強度への影響はないものと考えられる。

以上から、熱による強度低下に対しては、長期健全性評価上問題とはならない。

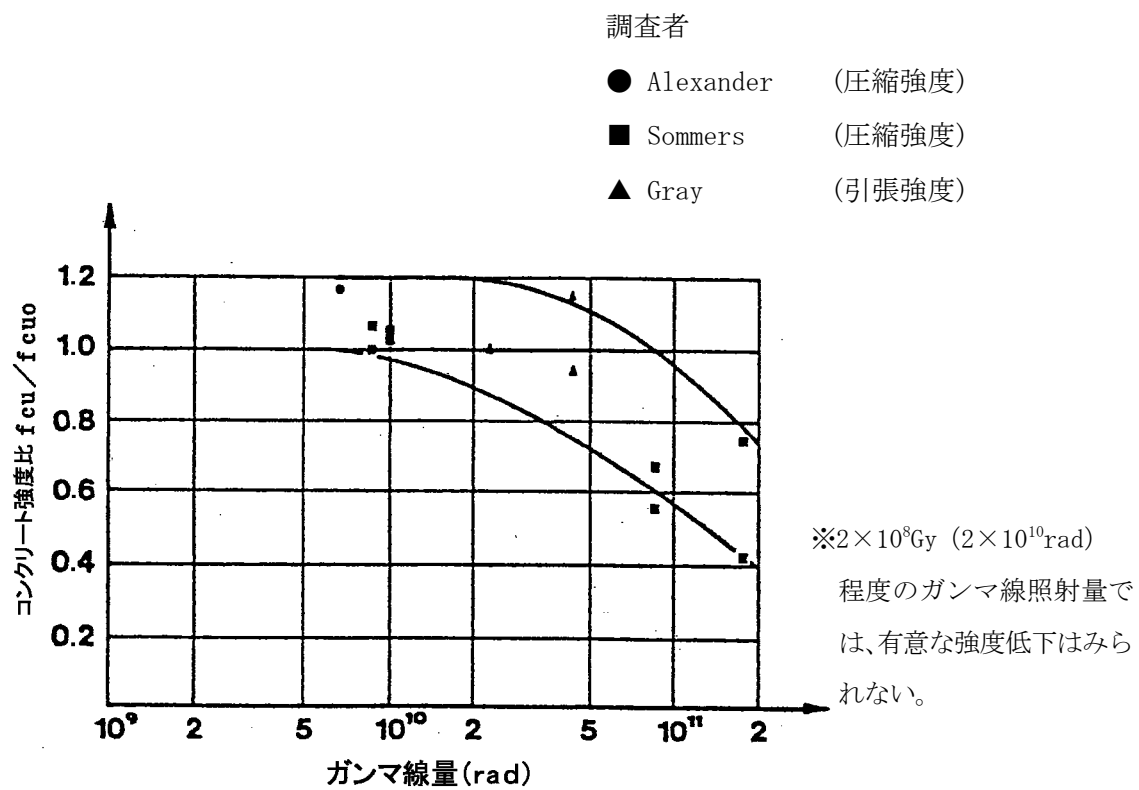
図2.3-4 ガンマ線照射したコンクリートの強度 (f_{cu}) と照射しないコンクリートの強度 (f_{cu0}) の変化

遮蔽壁炉心側コンクリートにおいて最大約 1.14×10^8 Gy (約 1.14×10^{10} rad)であり、 2×10^8 Gy (2×10^{10} rad)を下回っていることから、内部コンクリート(1次遮蔽壁)の強度への影響はないものと考えられる。

以上から、放射線照射による強度低下に対しては、長期健全性評価上問題とはならない。

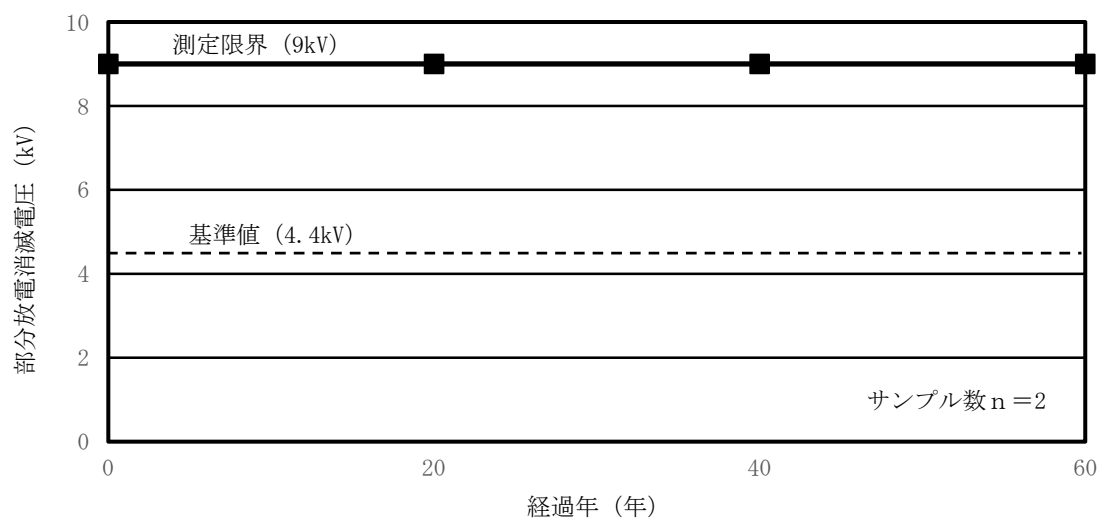
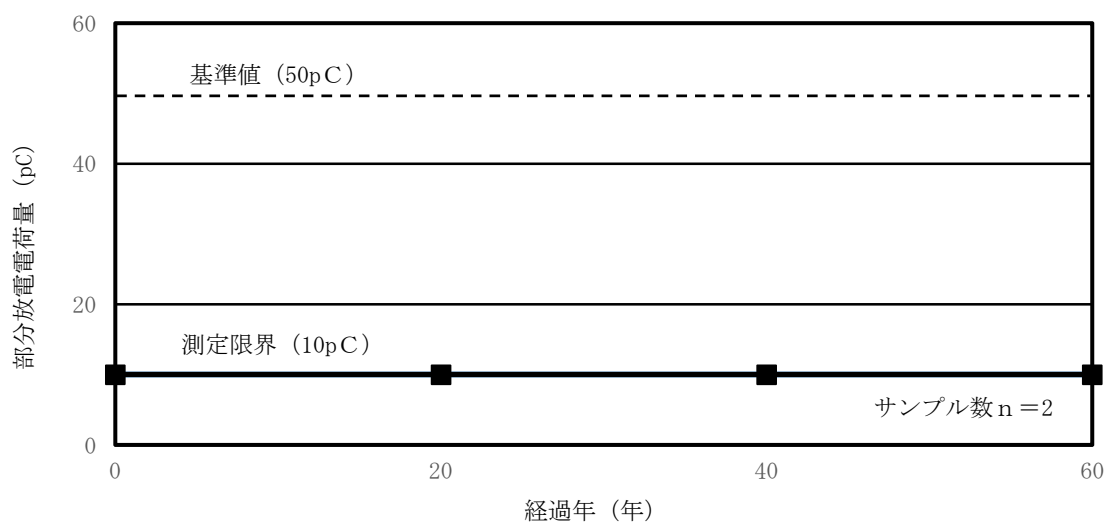
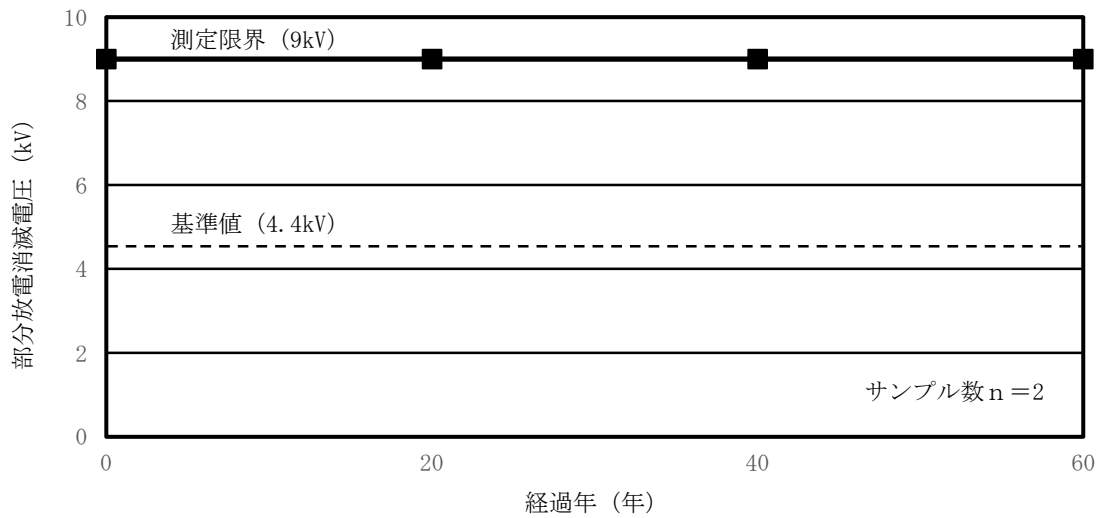
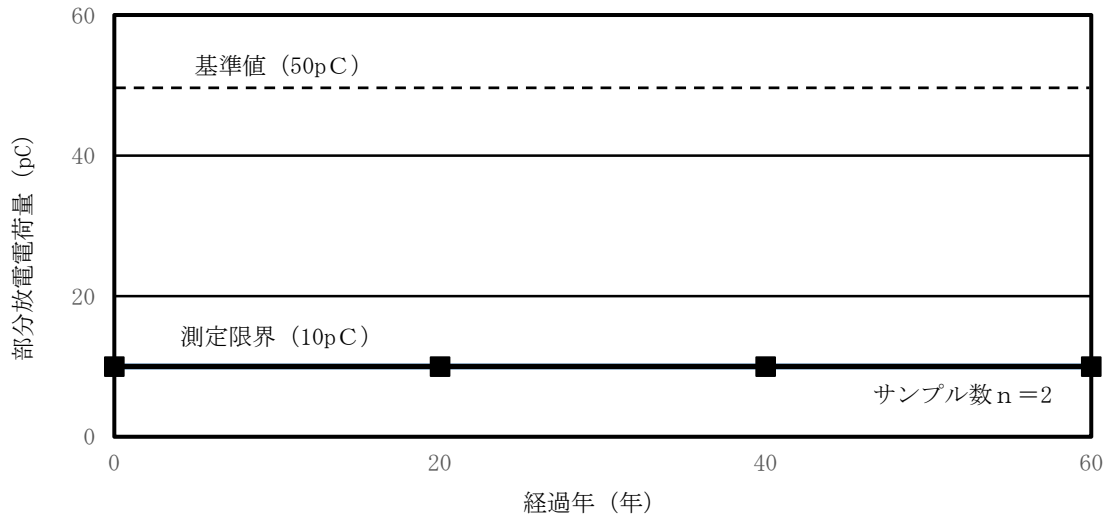
図2.3-1a 計器用変流器の部分放電特性（課電劣化試験による部分放電消滅電圧）
 [出典：電力共通研究「原子力発電所における電気・計装品の健全性評価研究（STEP2）」2001年度]

図2.3-1b 計器用変流器の部分放電特性（課電劣化試験による部分放電電荷量）
 [出典：電力共通研究「原子力発電所における電気・計装品の健全性評価研究（STEP2）」2001年度]

図2.3-1c 計器用変流器の部分放電特性（熱サイクル試験による部分放電消滅電圧）
 [出典：電力共通研究「原子力発電所における電気・計装品の健全性評価研究（STEP2）」2001年度]

図2.3-1d 計器用変流器の部分放電特性（熱サイクル試験による部分放電電荷量）
 [出典：電力共通研究「原子力発電所における電気・計装品の健全性評価研究（STEP2）」2001年度]

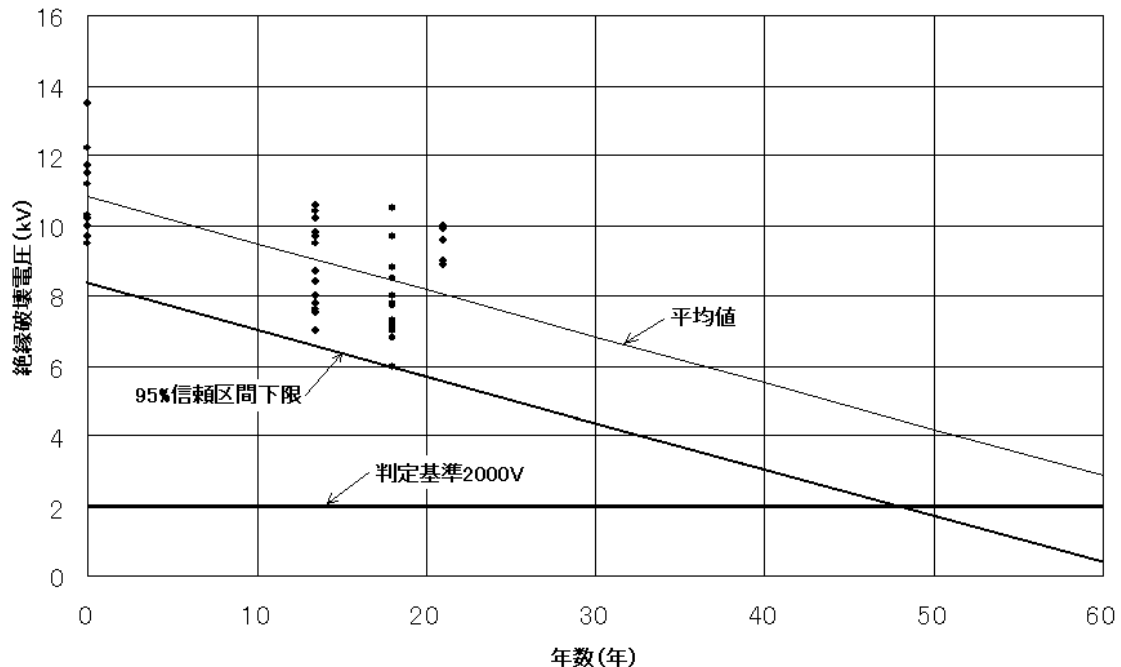
図2.3-2 保護リレーの絶縁破壊電圧と使用年数の関係

図2.3-2は、保護リレーの絶縁破壊電圧と使用年数の関係を示している。この評価から、入力トランスの絶縁破壊電圧の95%信頼区間下限が判定基準に達するまでの期間は約47年であり、絶縁低下の可能性は否定できない。

なお、判定基準は、保護リレーの入力トランス絶縁仕様として定められた耐電圧であるAC2,000V（JEC-2500-1987「電力用保護継電器」）としている。

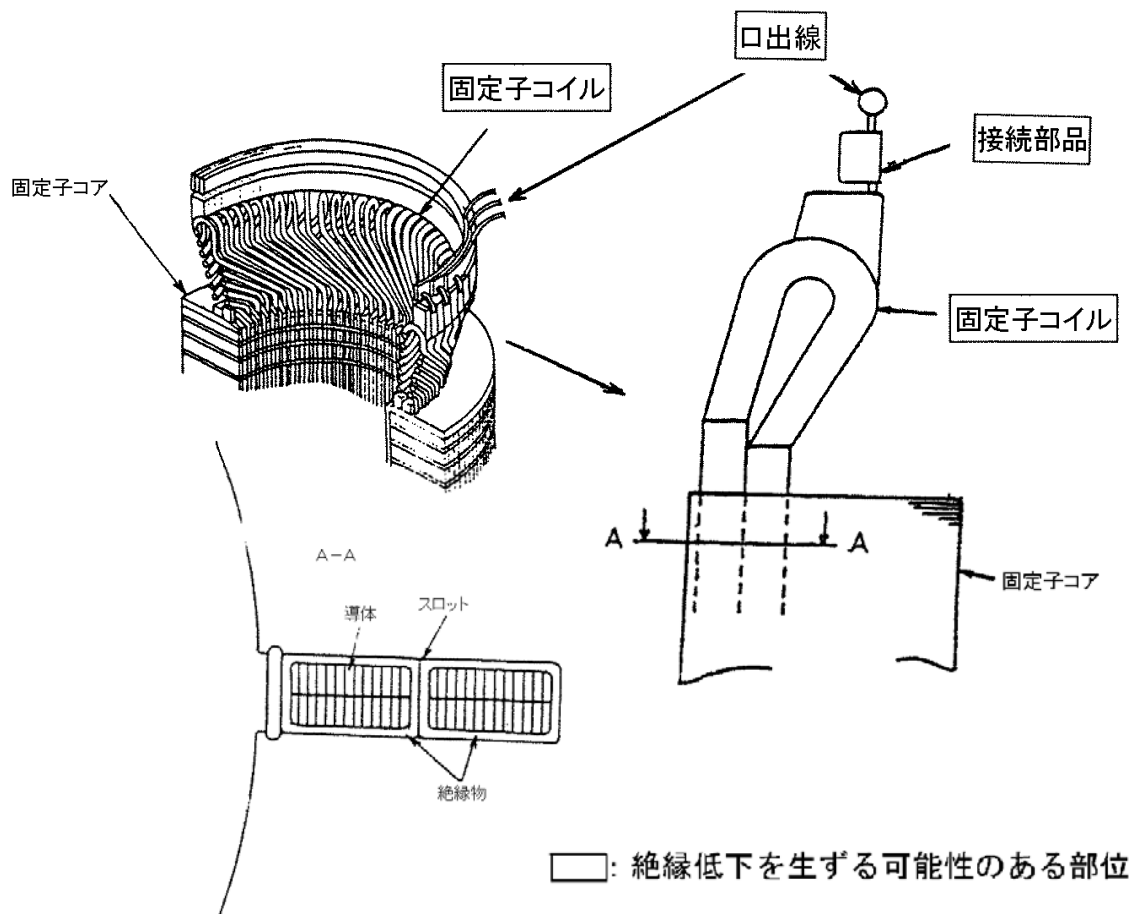
図2.3-1 大飯3号炉 固定子コイルおよび口出線〔共通〕、接続部品〔安全補機開閉器室空調ファンモータ、空調用冷凍機モータ〕の絶縁低下の絶縁部位

固定子コイルおよび口出線・接続部品の絶縁物は有機物であり、機械的、熱的、電氣的、環境的要因で経年劣化が進行し、絶縁性能の低下を起こす可能性がある。

絶縁低下を生ずる可能性のある部位を図2.3-1に示す。

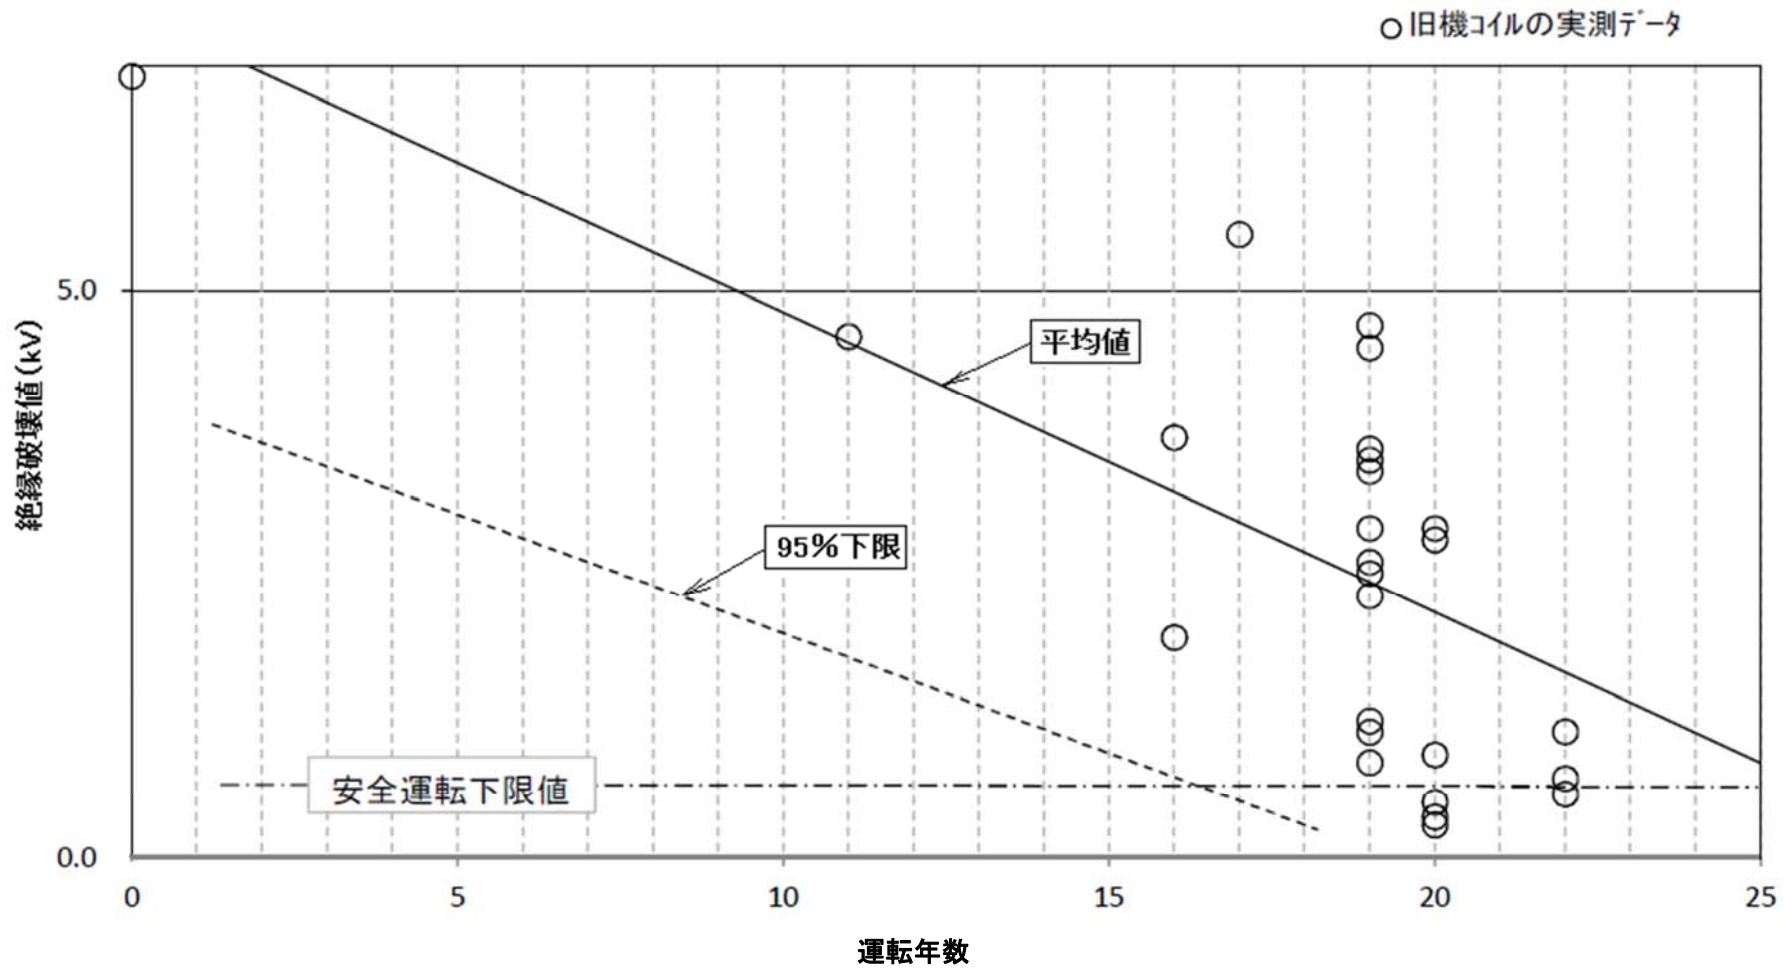
図2.3-4 機器の運転年数と絶縁破壊値の関係
[出典：メーカーデータ]

次に、440V級の経年機で、固定子コイルを更新した旧機のコイル破壊電圧の測定値を評価した結果が、機器の運転年数と絶縁破壊値の関係として、図2.3-4に示すよう求められる。

以上の検討結果より、固定子コイルの運転に必要な絶縁耐力を保有する期間は、B種絶縁については、より厳しい評価結果である旧機のコイル破壊電圧による評価結果を採用し、16.5年、F種絶縁については、より厳しい評価結果であるIEEE Std. 117-1956の規格に準じて実施した評価試験結果から、16年と判断する。

また、ヒートサイクル方法および旧機のコイル破壊電圧による評価で用いた供試体にはともに口出線・接続部品が含まれていることから、口出線・接続部品の運転に必要な絶縁耐力を保有する期間は、固定子コイルと同様の年数と判断する。
