ガラス固化技術開発施設(TVF)における固化処理状況について

令和 4 年 2 月 28 日

国立研究開発法人日本原子力研究開発機構

2. 主電極間補正抵抗の早期低下に係る原因調査

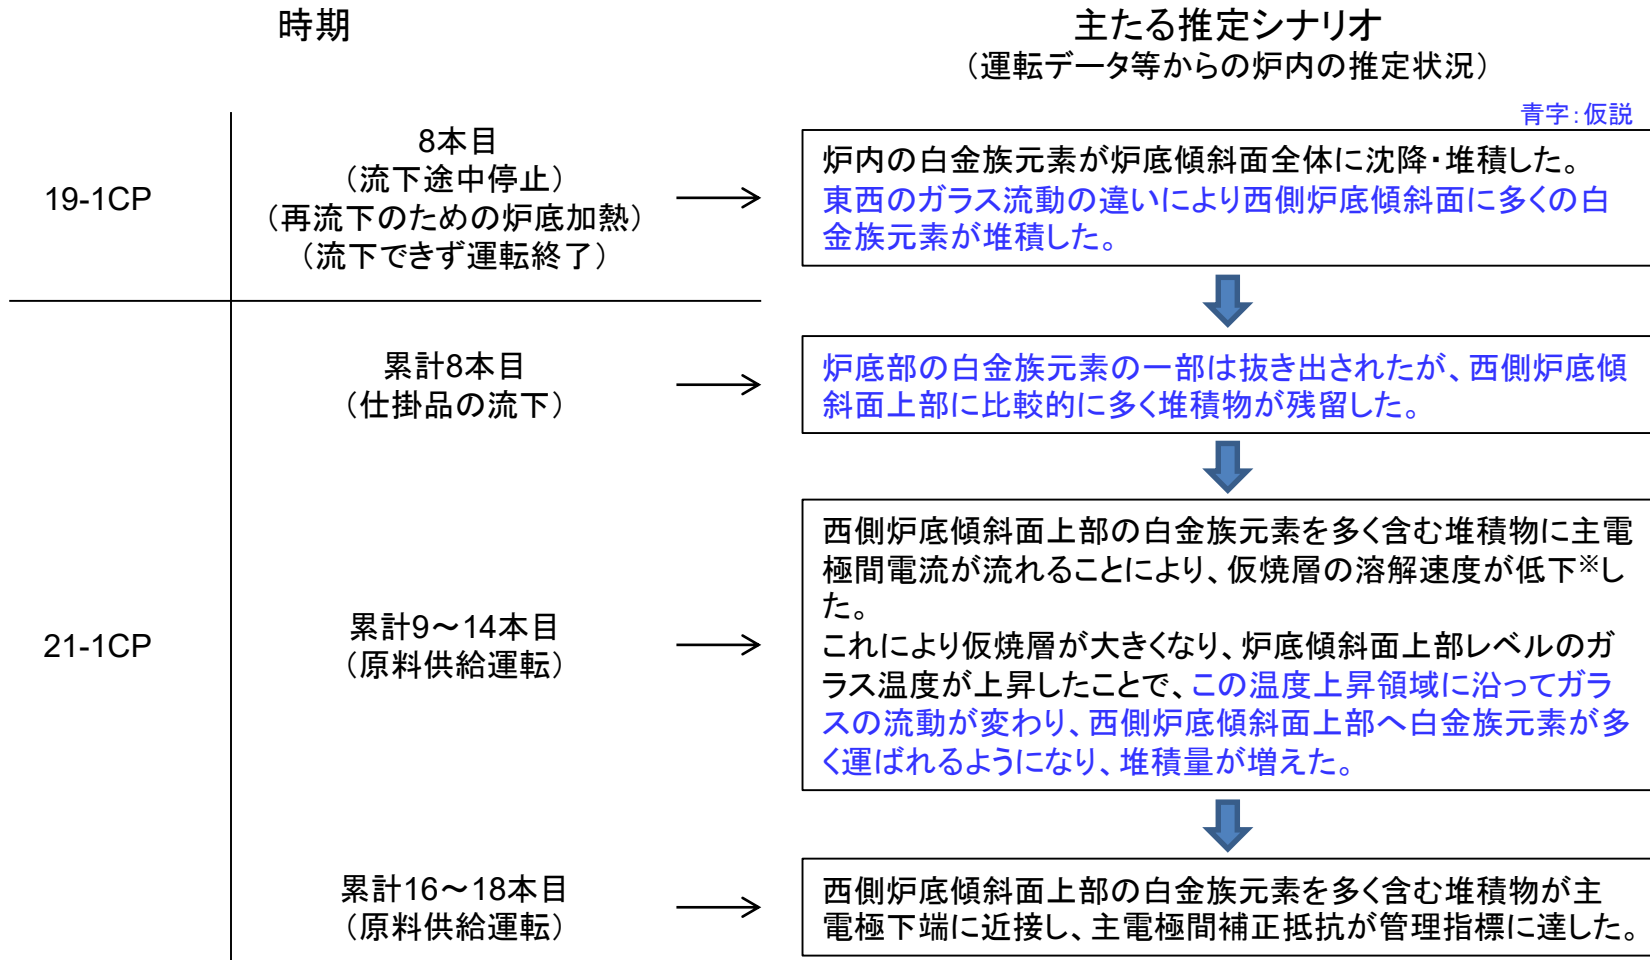
運転データ、炉内観察結果、要因解析から、想定よりも早く白金族元素の堆積に係る管理指標に達した主たるシナリオを以下のとおり推定している。

仮説や加速要因について、運転データをさらに詳細に調査した。

※: 仮焼層の溶解速度の低下の加速要因として、廃液供給速度等が影響していると推定している(詳細検討中)。

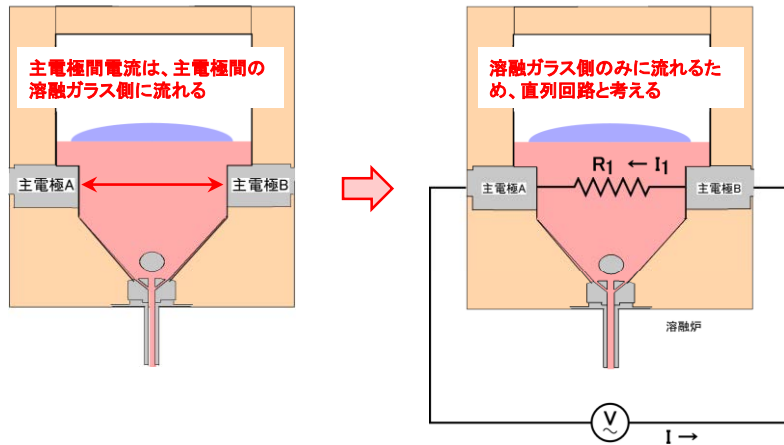
① 炉底傾斜面に堆積物がない状態(運転初期)

- ① 炉底傾斜面に堆積物がない状態では、主電極間電流は溶融ガラス側のみを流れることから主電極間抵抗(V/I)は、溶融ガラス側の抵抗(R_1)となる。
- ② 主電極に近い位置に堆積物がある状態では、主電極間電流が堆積物側にも流れることから、主電極間抵抗(V/I)は溶融ガラス側の抵抗(R_1)と堆積物側の抵抗(R_2)の合成抵抗となる。

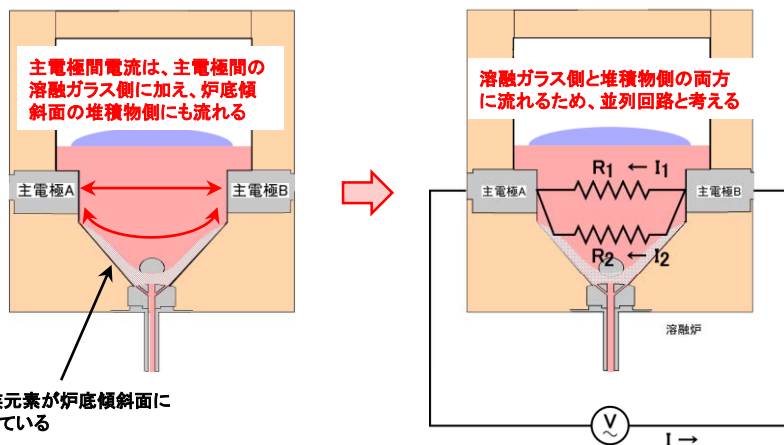
② 炉底傾斜面に堆積物がある状態

V : 主電極間電圧の実測値 (炉内ガラスレベル Hi-ON 時の指示値)
 I : 主電極間電流の実測値 (炉内ガラスレベル Hi-ON 時の指示値)
 I_1 : 主電極間の溶融ガラスに流れる電流
 I_2 : 炉底傾斜部の堆積物側に流れる電流
 R_1 : 主電極間の溶融ガラスの抵抗 (一定(0.093Ω)と仮定^{※2})
 R_2 : 炉底傾斜部の堆積物側の抵抗

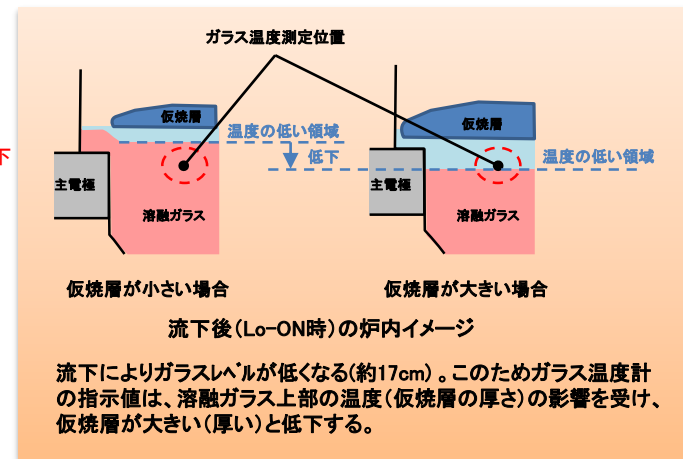
流下によりガラスレベルが低くなる(約17cm)。このためガラス温度計の指示値は、熔融ガラス上部の温度(仮焼層の厚さ)の影響を受け、仮焼層が大きい(厚い)と低下する。

ガラス温度指示値は、ガラスレベルが低くなると仮焼層の影響を受けることから、Lo-ON時のガラス温度指示値により評価した。

- ✓ 堆積物側に流れる主電極間電流 (I_2) が急激に増加しているタイミングで、ガラス温度指示値が低下していることから、今回の運転(21-1CP)開始時に存在していた堆積物に主電極間電流 (I) の一部が流れることにより、熔融ガラス上部の温度が下がり、仮焼層の溶解速度が低下して仮焼層が大きく(厚)くなったものとする。

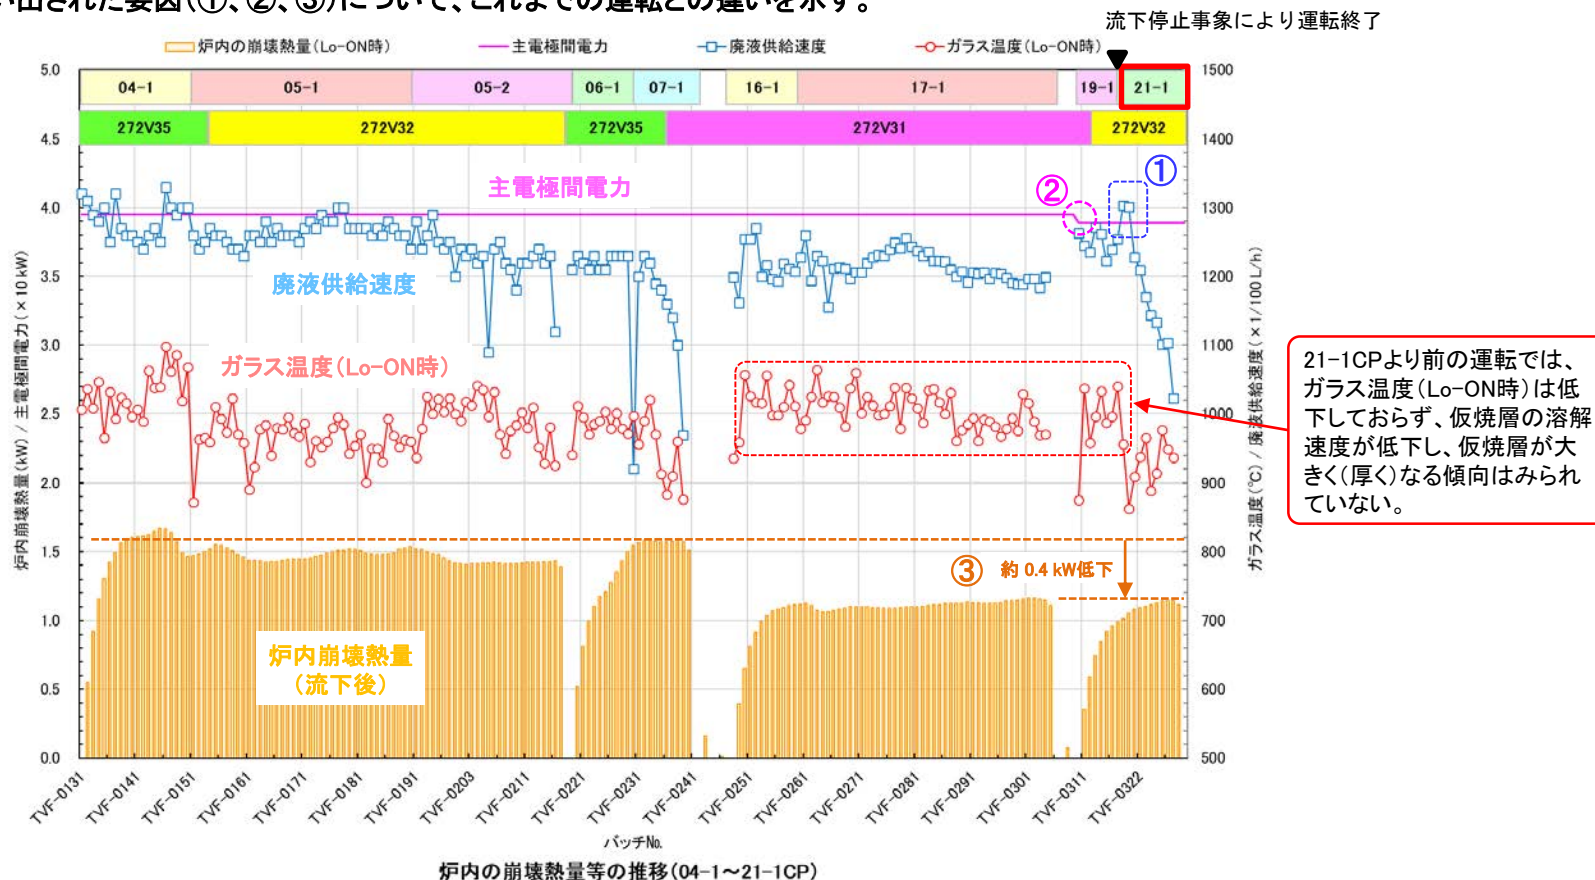
① 廃液供給速度が大きい: 加速要因

供給初期は廃液濃度が低いため、21-1 ICP初期の廃液供給速度を約 13.0 L/hとした。これにより、19-1 ICPの廃液供給速度(平均: 約 12.5 L/h)よりも約 0.5 L/h(廃液の蒸発に必要な熱量に換算すると約 0.4 kW)多い。

② 新電力盤が旧電力盤より出力が小さい: 加速要因

17-1 ICPまで使用していた旧電力盤と19-1 ICPより使用を開始した新電力盤の投入電力を比べると、旧電力盤に比べて新電力盤の投入電力の方が約 0.6 kW小さい。

③ TVFIに受入れる高放射性廃液の崩壊熱量が小さい

16-1~21-1 ICPにおける熔融炉内の崩壊熱量は、04-1~07-1 ICPに比べて約 0.4 kW低下している。

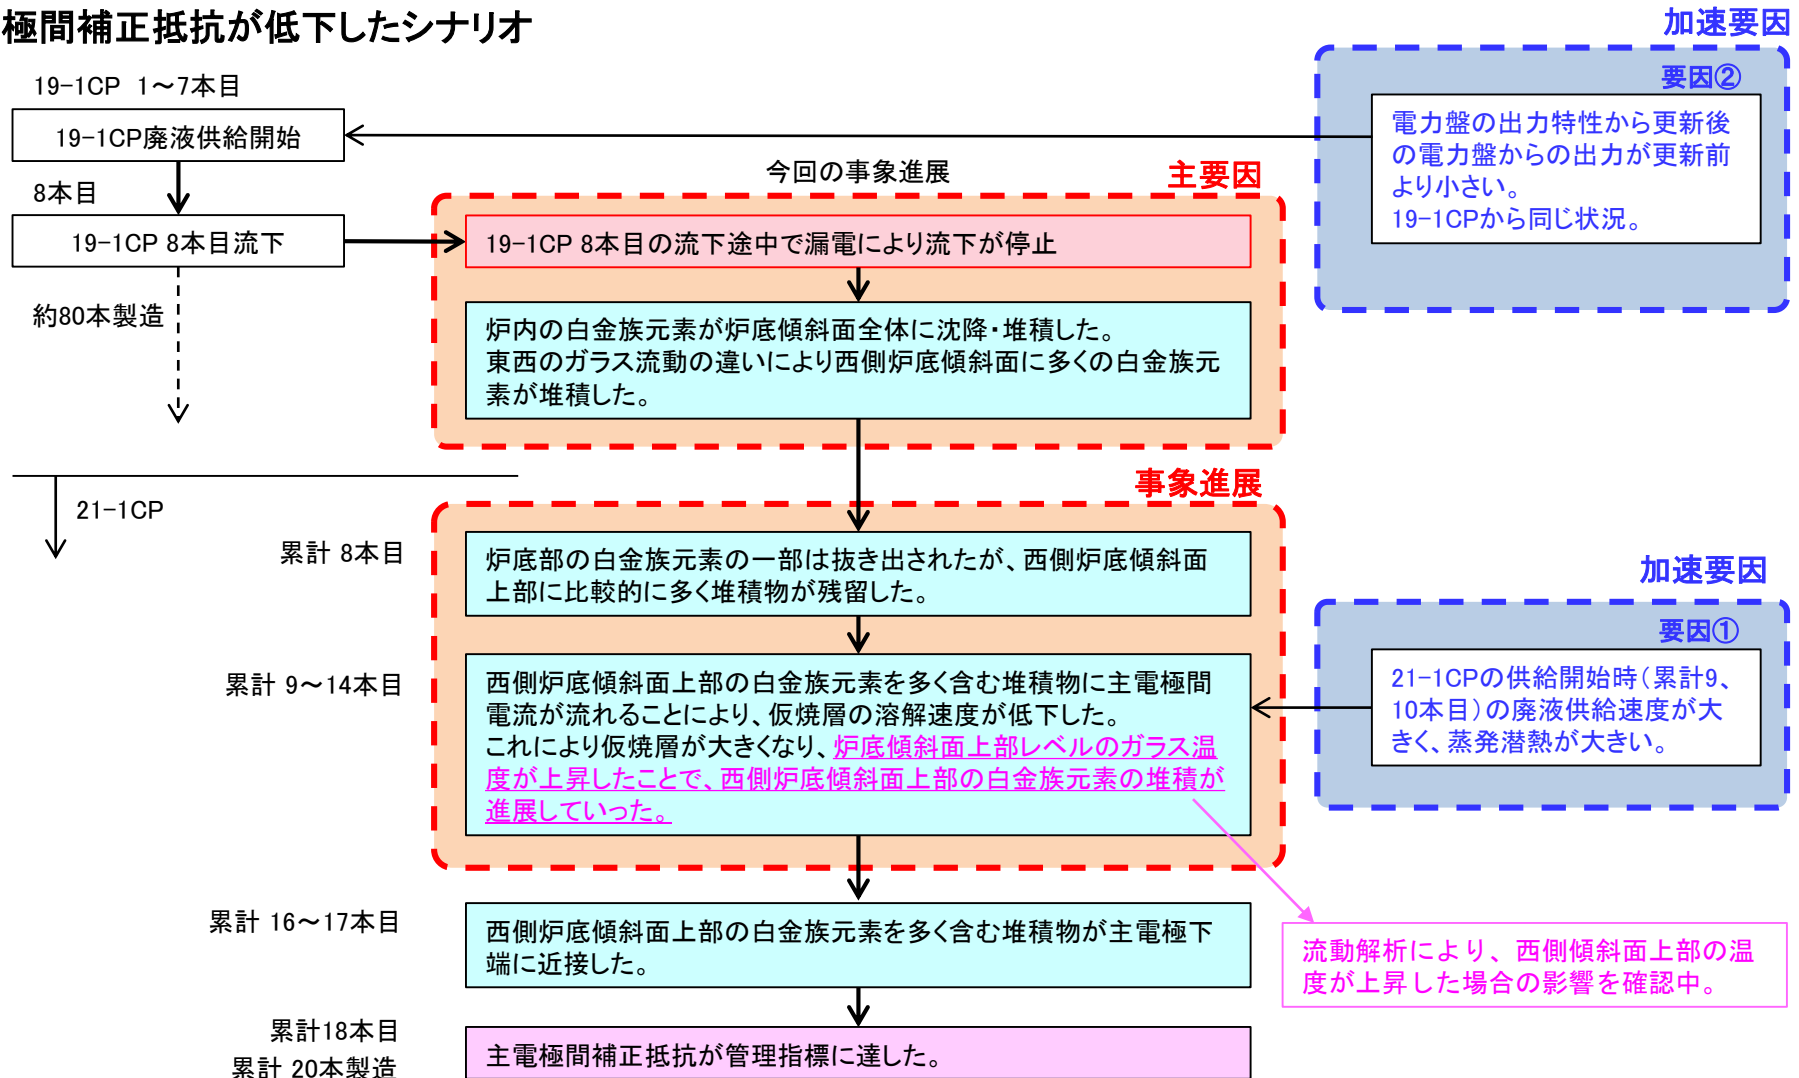
仮説や加速要因について運転データを詳細に調査した結果を基に推定した主電極間補正抵抗が低下したシナリオ

- ① 溶融炉内に残留したガラスを機械的に除去(残留ガラス除去)する。残留ガラス量は、溶融炉へのガラス原料の供給量・抜き出し量の収支から約36kgと想定しており、作業期間は6ヶ月程度を想定している。R3年12月から開始し、2月22日現在約43%の進捗であり計画通りである。その後、流下ノズルと加熱コイルのクリアランス観察や熱上げ用のガラスカレットの炉内投入などの運転準備作業を行った後に運転を再開する。
- ② 今回の運転における主電極間補正抵抗の低下による溶融炉の停止は、予め想定していた事象であったものの想定よりも少ない本数で低下した。原因調査の結果から、前回(19-1CP)運転の流下停止事象による白金族元素の堆積に起因し、今回の運転の中で加速要因も加わり、進展したものと推定している。主要因(起因)については、流下停止事象に係る対策を施した結合装置に交換している。加速要因については、対策を検討し、次回の運転に反映する。
- ③ ガラス固化処理計画については、今回の運転結果、前述の対策を踏まえ、キャンペーン毎の運転本数や3号溶融炉へ速やかに更新できるよう準備を進め、ガラス固化処理を着実に進めていく。
- ④ 3号溶融炉の製作については、工程どおり進捗し、耐火レンガ、電極、ケーシング等の加工を進め、R4年1月より耐火レンガ仮組みを開始した。また、結合装置の予備品については、2号炉用(予備品)及び3号炉用として共用可能な段階まで準備を進めており、メーカーにて、材料手配及び加工を実施中。

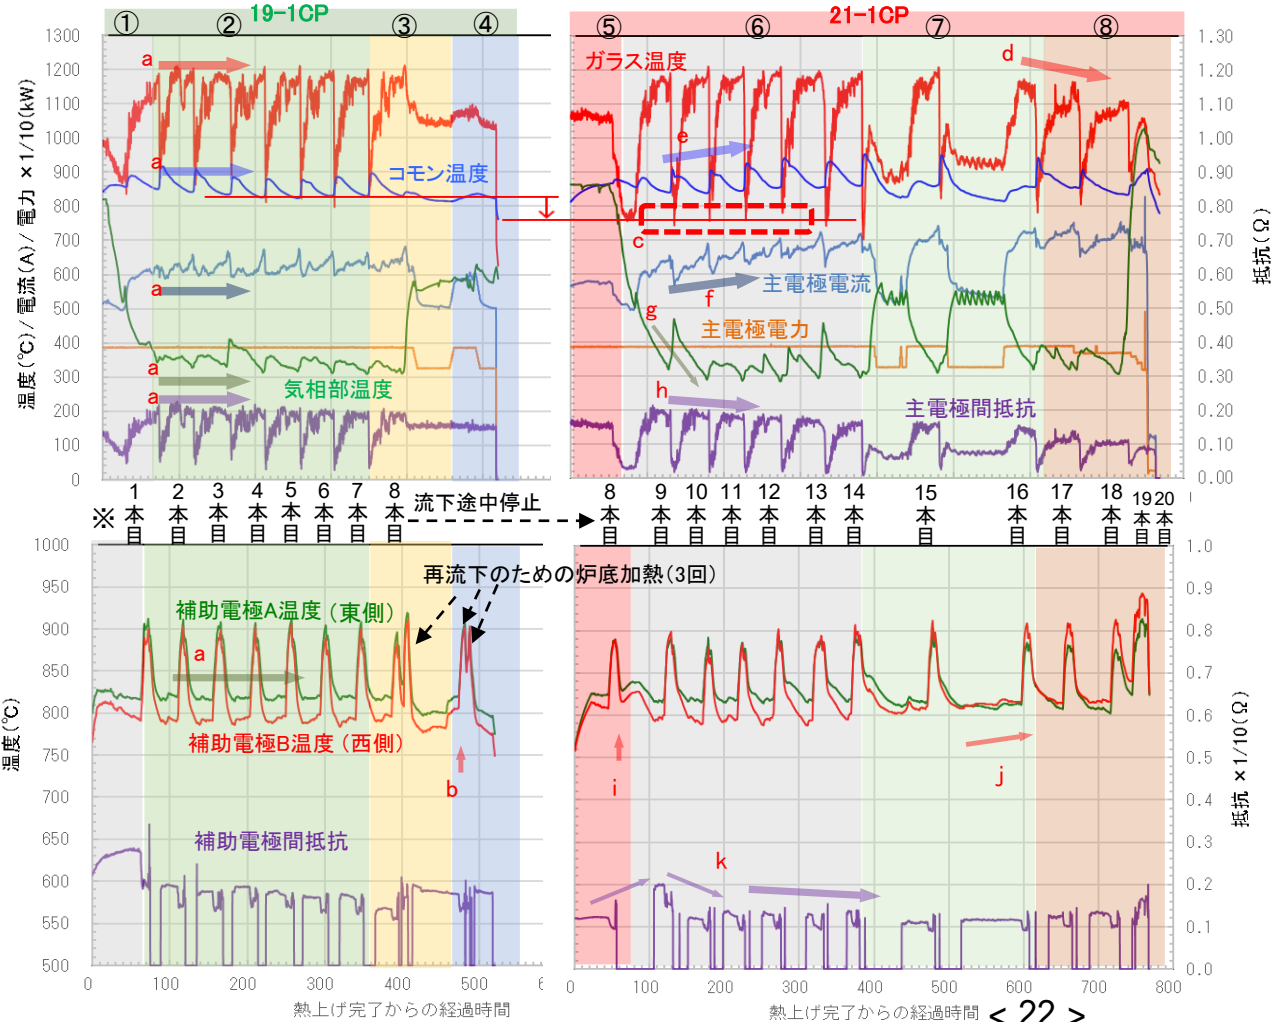
- ✓ 21-1CP開始時とドレンアウト前の炉内状態を推定するため、19-1CP及び21-1CPの運転データから、各運転パラメータの変化の傾向を踏まえ、以下のとおり①～⑧に分類した。
- ✓ このうち、安定していた19-1CPの1本目～7本目と比べ、各運転パラメータの変化が確認された③、④、⑤、⑥、⑧の炉内状況を推定した。

- ①1本目
- ②2～7本目
ガラス温度、主電極間電流/抵抗、気相部温度、補助電極温度等一定：**a**
- ③8本目(流下停止事象 保持運転含む)
- ④8本目(再流下の加熱操作→流下できず 運転終了)
補助電極温度差が減少：**b**

- ⑤8本目(仕掛品)
補助電極温度の逆転、流下後のガラス温度の低下：**i,c**
- ⑥9～14本目
流下後のガラス温度の低下、主電極電流の増加、主電極間抵抗の低下、コモン温度の上昇、気相温度低下：**c,e,f,g,h**
- ⑦15～16本目(機器不具合等による保持運転を含む)
補助電極温度の上昇：**j**
- ⑧16～18本目
ガラス温度の低下：**d**

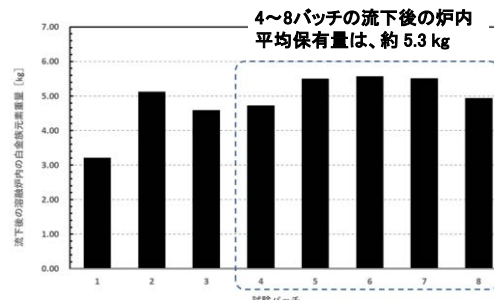
流下後の溶融炉内白金族元素重量
(2号炉コールド作動試験データ)

- 溶融ガラスを約120kg流下したところで流下が途中停止した(通常300kg流下)。
- 残り180kgを流下するために、再度、炉底加熱を行い、流下を試みたが、同様に流下が停止したことから、一旦保持運転(炉底低温運転)に移行した。
- ⇒ 残り180kgの流下で拔出される白金族元素(約1.6 kg)が炉内に残り、約6.9kg(約5.3kg + 約1.6 kg)の白金族元素の一部が炉底部及び炉底傾斜面に沈降・堆積した。

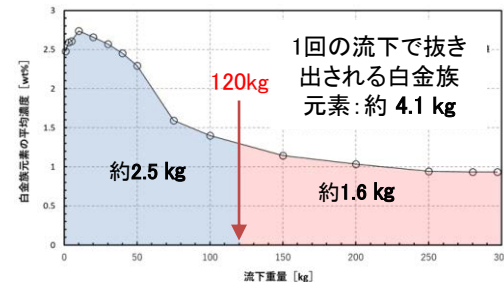
流下重量と白金族元素濃度の関係
(2号炉コールド作動試験データ)

白金族元素重量は、流下重量等で補正した値

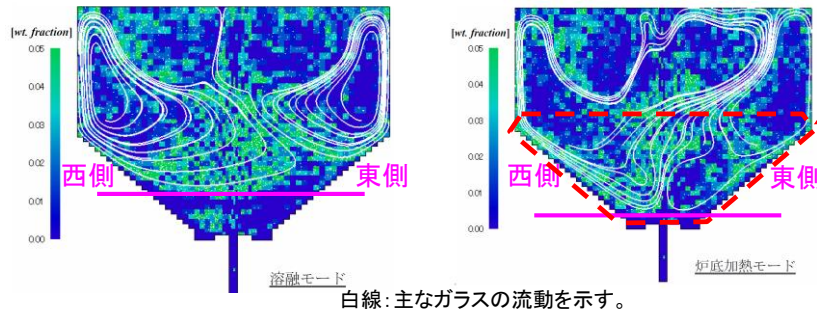
炉底低温運転時の流動
(炉底ガラス温度: 830°C)

炉底部を加熱することにより、炉底部までガラスの流動が達し、粒子が炉底部及び炉底傾斜面の全体に運ばれる。

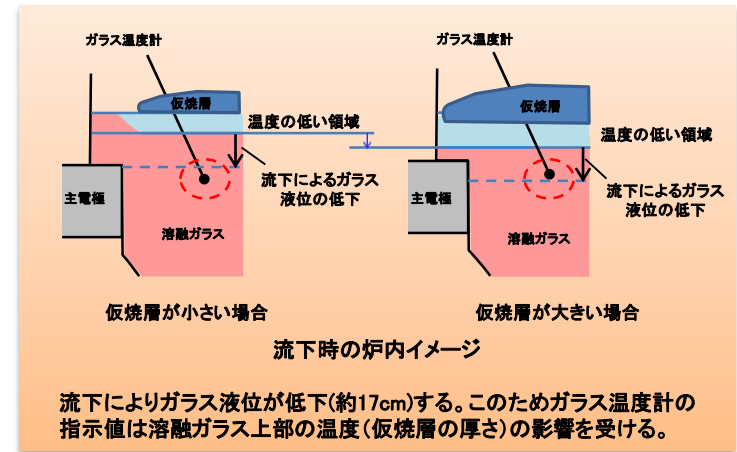
③ コモン温度*3(レベラー槽内のコモンプローブの温度)

仮焼層が大きい(厚い)場合、溶融ガラス上部の温度が低下することから主電極間通電の領域が下がり、溶融ガラス温度の高い領域が主電極下端側に下がるため、コモン温度測定位置付近の温度が上昇する。

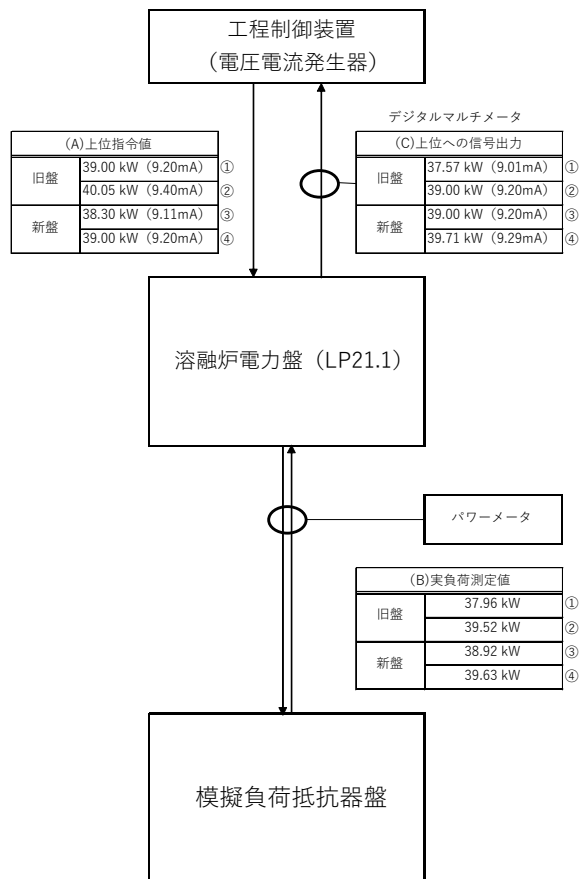
[新旧電力盤の出力確認結果]

新旧電力盤に模擬負荷抵抗盤を接続し、39kWの出力の制御指令を与えたときのそれぞれの投入される電力値を測定した。
