東京電力福島第一原子力発電所における
事故の分析に係る検討会
第28回会合

4号機及び5号機原子炉建屋内調査等 の状況について

4号機原子炉建屋内における火災

2号機シールドプラグの変形

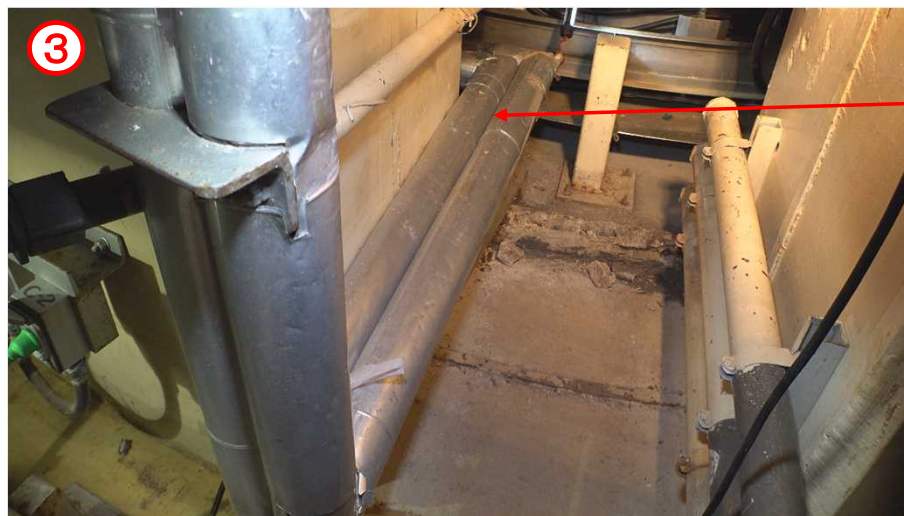
原子炉補機冷却水系配管保温材
ペデスタル地下
保温材カバーあり
