## 東京電力福島第一原子力発電所事故の調査・分析の状況

令和4年4月20日  
原子力規制庁

本議題は、東京電力福島第一原子力発電所事故の調査・分析の状況について報告するものである。

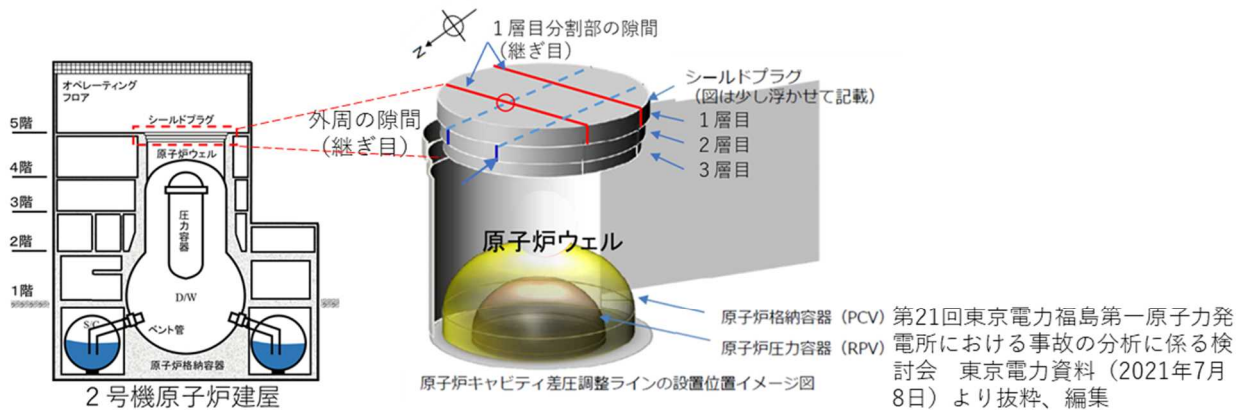
(ア) 2号機シールドプラグ下面の高線量の汚染をより詳細に把握するため、東京電力ホールディングス株式会社(以下「東京電力」という。)との協働調査として、シールドプラグの既存の穿孔穴2箇所(直径50mm、深さ70mm)及び新規に穿孔した穿孔穴13カ所(直径50mm、深さ100mm)の穴内部での線量率分布の測定を行った。また、シールドプラグ下面の放射性物質の偏在性を確認するため、シールドプラグ上の床表面並びにシールドプラグ周囲部及び継ぎ目部の周辺線量当量率を測定した。

(イ) その結果、床表面の汚染は低く、シールドプラグ下面に放射性物質が存在し、偏在性を有していることが確認された。また、シールドプラグ継ぎ目部の周辺線量当量率が高く、放射性物質を含む気体の放出経路の検討に資する知見が得られた。今後、穿孔した穴内部の線量率分布の測定結果が生じるメカニズムの検討を行う。

シールドプラグ1層目に穿孔し、穿孔箇所内の線量率測定等
