高浜発電所3号機 蒸気発生器伝熱管の損傷について

発電用原子炉施設故障等報告書

件名	高浜発電所3号機 蒸気発生器伝熱管の損傷について										
事象発生の日時	2022年3月30日 13時00分 (技術基準に適合していないと判断した日時)										
事象発生の場所	高浜発電所3号機 原子炉格納容器内										
事象発生の発電用原子炉施設名	原子炉冷却系統施設 一次冷却材の循環設備 蒸気発生器 (AおよびB)										
事象の状況	<p>1. 事象発生の状況</p> <p>高浜発電所3号機 (加圧水型軽水炉、定格電気出力87万kW、定格熱出力266万kW) は、2022年3月1日より第25回定期検査中であり、3台ある蒸気発生器 (以下「SG」という。) の伝熱管^{*1}全数について、健全性を確認するため渦流探傷試験^{*2} (以下「ECT」という。) を実施した。</p> <p>その結果、A-SGの伝熱管2本およびB-SGの伝熱管1本について、有意な信号指示^{*3}が認められた。A-SGの1本は、高温側の管板^{*4}部に管軸方向に沿った内面きずを示す信号指示が認められ、残り1本とB-SGの1本は管支持板^{*5}部付近に外面からの減肉とみられる信号指示であった。</p> <p>以上から、実用発電用原子炉及びその附属施設の技術基準に関する規則第18条並びに第56条に適合しておらず、実用発電用原子炉の設置、運転等に関する規則第134条に該当することを、2022年3月30日13時00分に判断した。</p> <p>なお、有意な信号指示ではないものの、A-SGの伝熱管1本について、管支持板部付近の外面に判定基準未満の微小な信号指示が認められた。</p> <p>^{*1} SGの中で一次冷却材 (1次側) と給水 (2次側) の熱交換を行う逆U字形の管群。一次冷却材は入口管板部 (高温側) から入り、給水と熱交換後に出口管板部 (低温側) へ流れる。</p> <p>^{*2} 高周波電流を流したコイルを伝熱管に挿入することで伝熱管に渦電流を発生させ、伝熱管の欠陥により生じる渦電流の変化を電気信号として取り出すことで欠陥を検出する試験 (ECT; Eddy Current Test)。全周に対して渦電流の発生と検出を別々のコイルを用いた24組のコイルで伝熱管の欠陥による渦電流の変化を信号として検出する。</p> <p>^{*3} ノイズレベル (雑音信号レベル) を超える信号であって、SG管支持板等の外部構造物あるいは伝熱管の形状等に起因する信号 (疑似信号) ではない信号指示。</p> <p>^{*4} 伝熱管が取り付けられている部品。伝熱管と管板で一次冷却材と給水の圧力障壁となる。</p> <p>^{*5} 伝熱管を

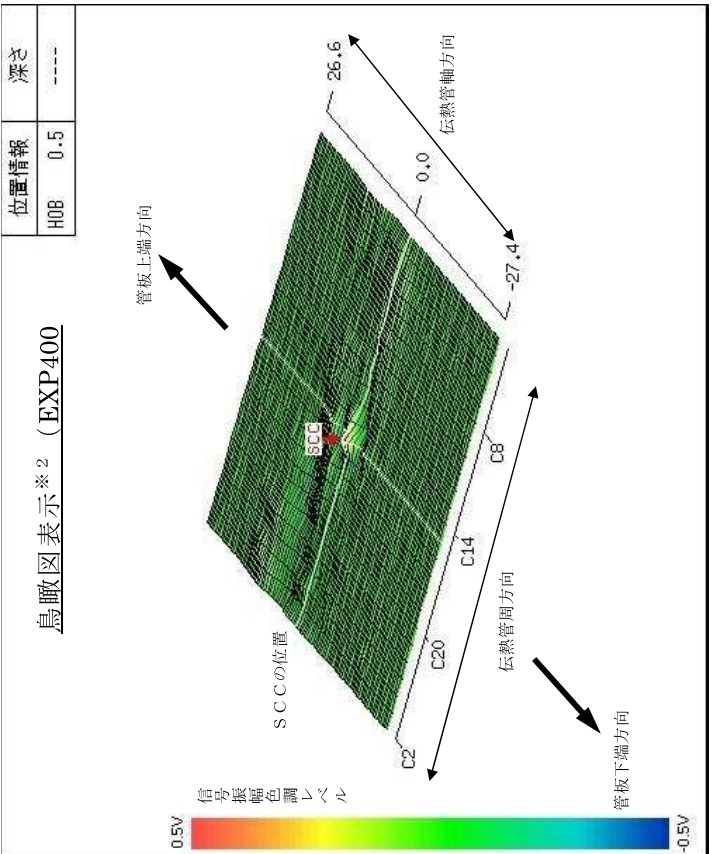
今回の有意な信号指示は高温側管板部で、伝熱管内面軸向きの特徴を有している。また、信号の特徴により貫通していないと評価した。

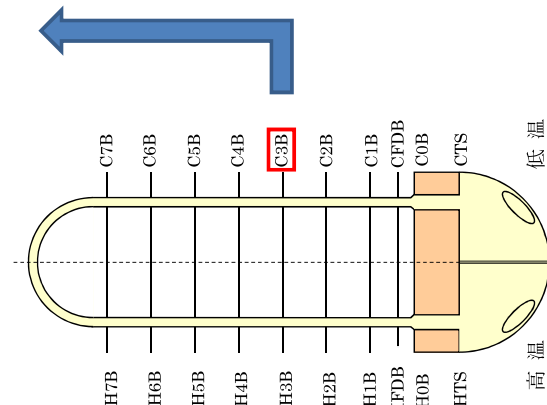
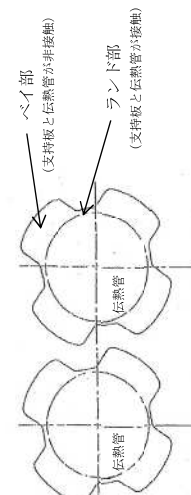
信号評価

上記の通り軸方向成分及び周方向成分の両方の成分が読み取れるため、広がりを持つ減肉と評価する。(下図参照)

A-SG X51, Y8 部位 : C3B (減肉率 : 20%未満)

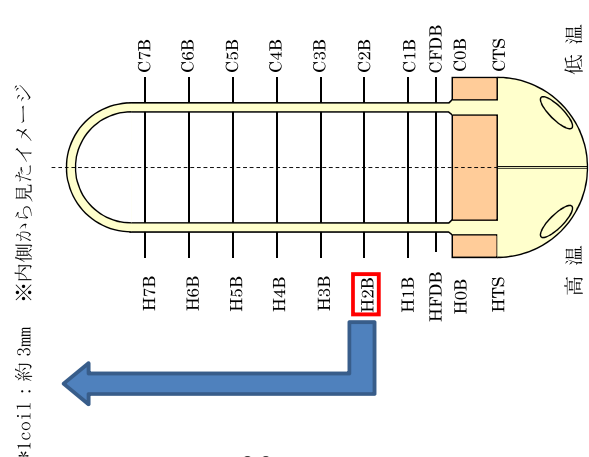
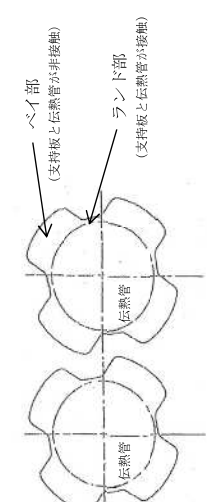
【B-SG X35, Y32 リサージェ波形】

きず端部の軸方向成分(赤色矢印)を検出
ます中心部の周方向成分(青色矢印)を検出

- 位相角評価から、外面指示の特徴を持っている。
- 指示は複数のコイルで検出されており、指示の中心部のコイルは周方向成分、両端部のコイルでは軸方向成分の特徴を持っている。

上記の通り軸方向成分及び周方向成分の両方の成分が読み取れるため、広がりを持つ減肉と評価する。(下図参照)

B-SG X35, Y32 部位: H2B (減肉率: 約 41%)

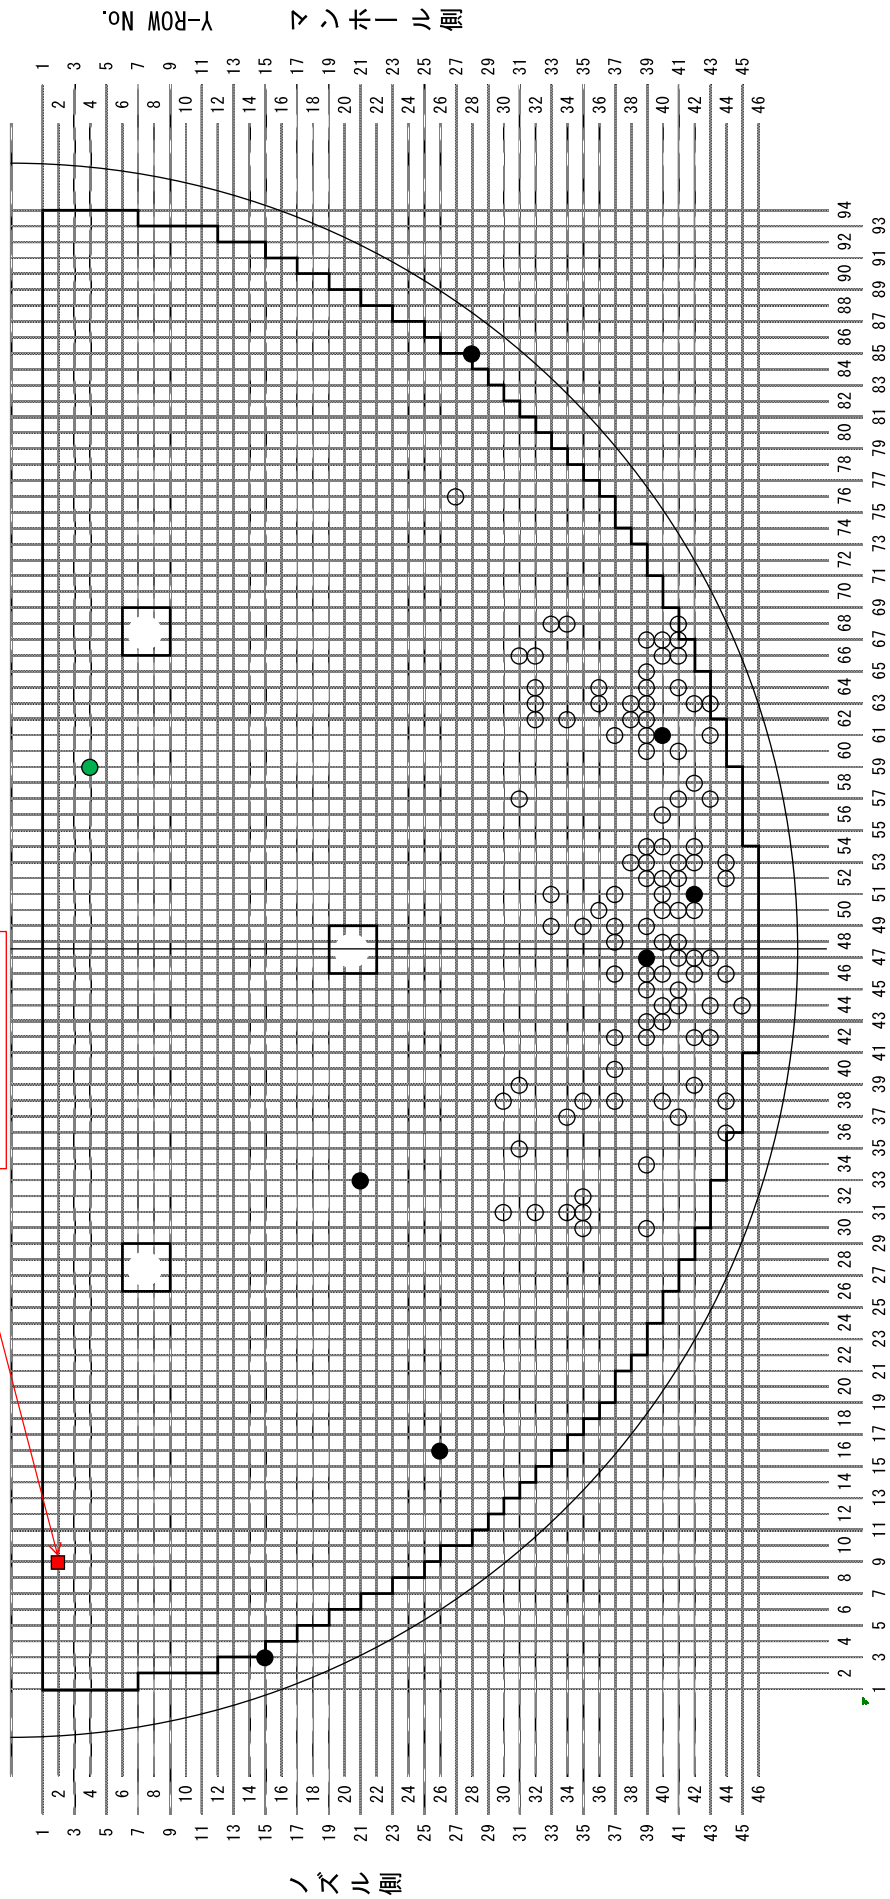
<管板>
 有意な信号指示管
 (X9, Y2)

- : 既施栓管 (拡管部応力腐食割れ以外) (102本)
- : 既施栓管 (低温側管支持板部外面減肉) (1本)
- : 既施栓管 (拡管部応力腐食割れ) (7本)
- : 今回内面に指示が認められた位置 (1本)

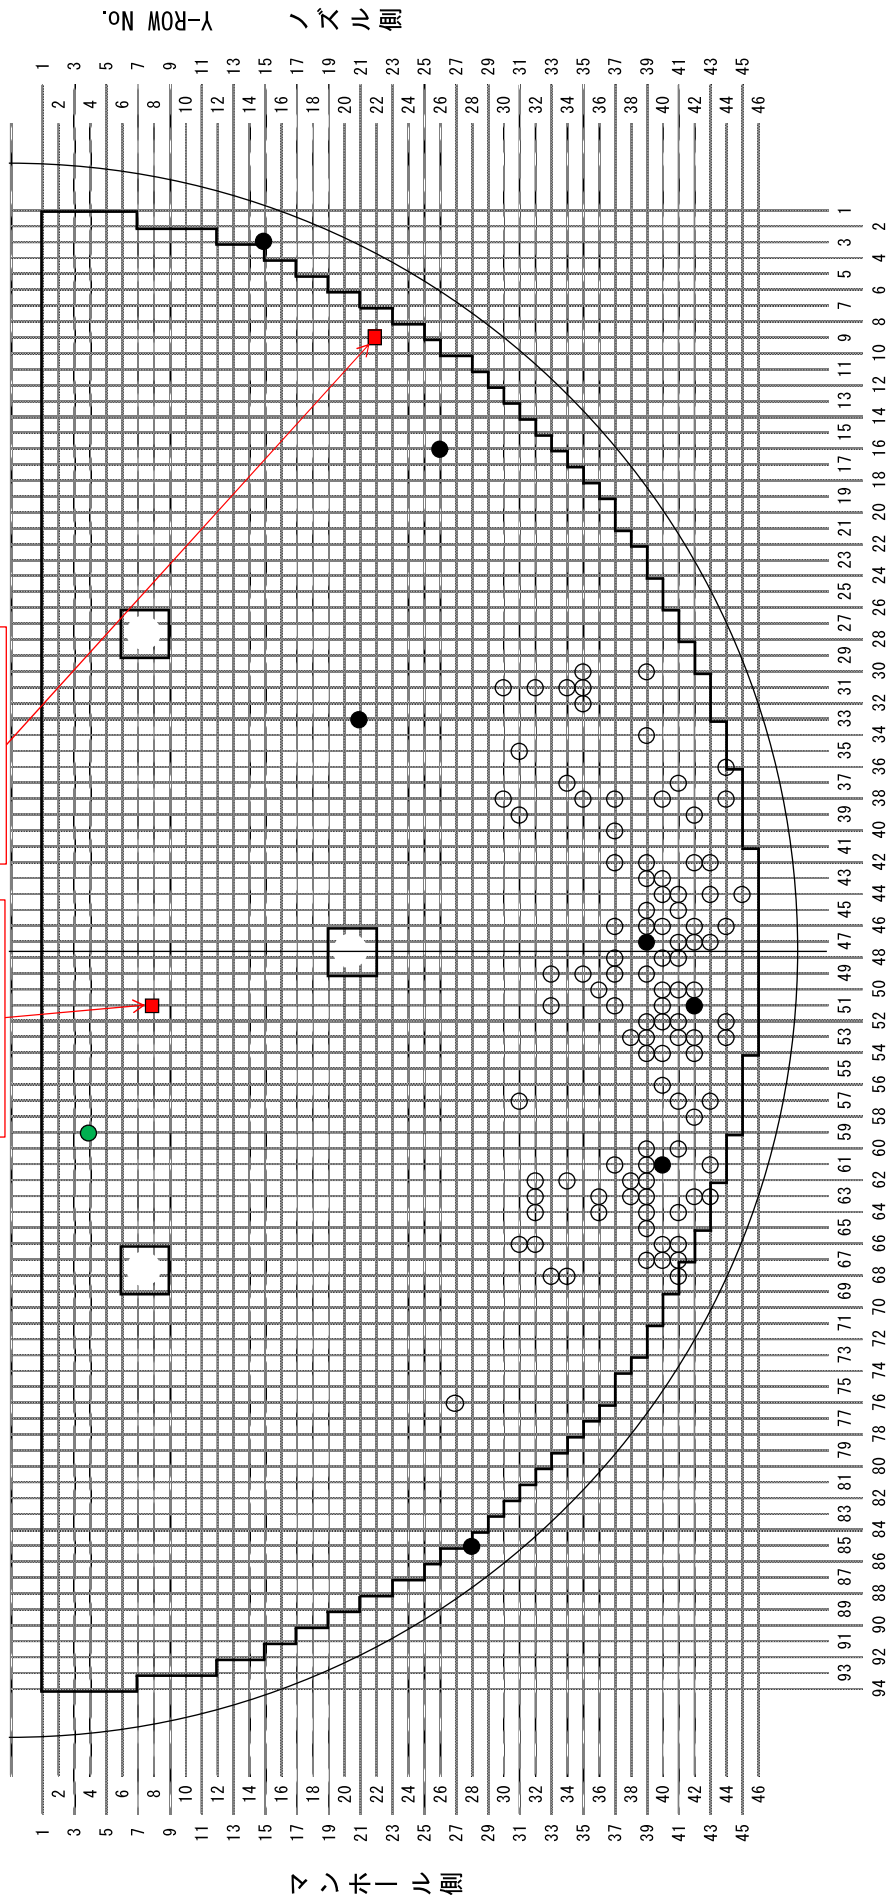
SG伝熱管ECT信号指示位置図
A-SG (低温側)

- : 既施栓管 (高温側拡管部応力腐食割れ以外) (102本)
- : 既施栓管 (管支持板部外面減肉) (1本)
- : 既施栓管 (高温側拡管部応力腐食割れ) (7本)
- : 今回外面減肉指示が認められた位置 (2本)

＜第四管支持板＞
有意な信号指示管
(X9, Y22)

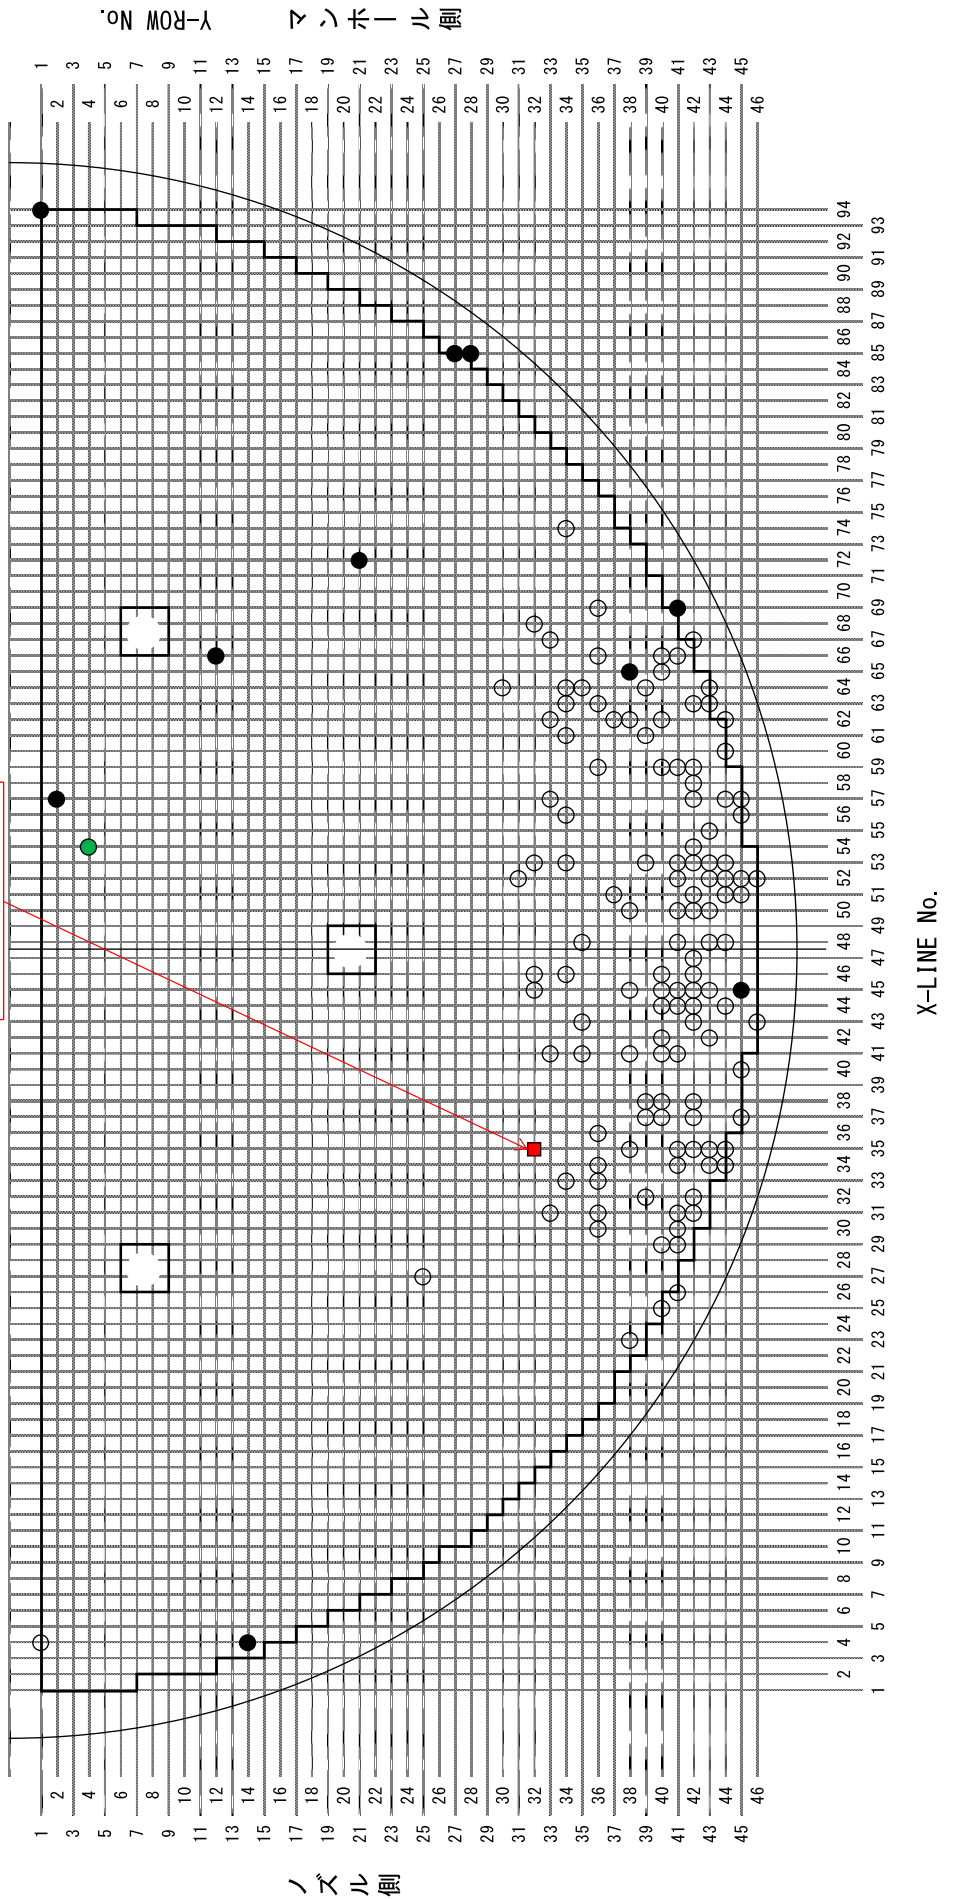
SG伝熱管ECT信号指示位置図
B-SG (高温側)

- : 既施栓管 (拡管部応力腐食割れ以外) (124本)
- : 既施栓管 (低温側管支持板部外面減肉) (1本)
- : 既施栓管 (拡管部応力腐食割れ) (10本)
- : 今回外面減肉指示が認められた位置 (1本)

<第二管支持板>
有意な信号指示管
(X35, Y32)

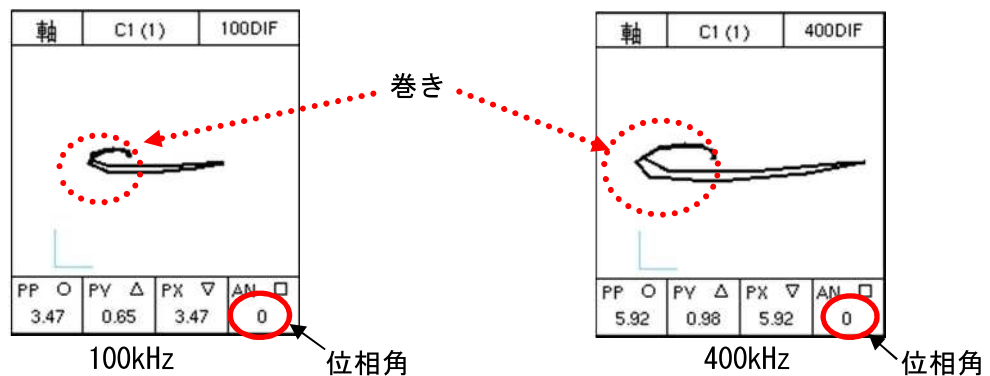
(今回の信号 A-SG X9, Y2)

(局所変形の信号)

100kHz, 400kHz とも、全振幅を直線で結ぶと、位相角がほとんど 0° となる。

100kHz にて管板上端信号に内面きず信号の影響が示されており、400kHz にて内面きずの特徴を示す位相角を有している。

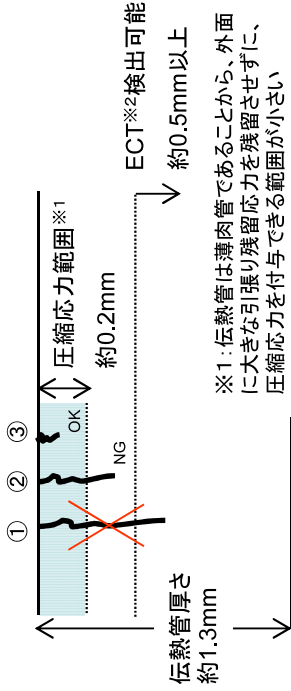
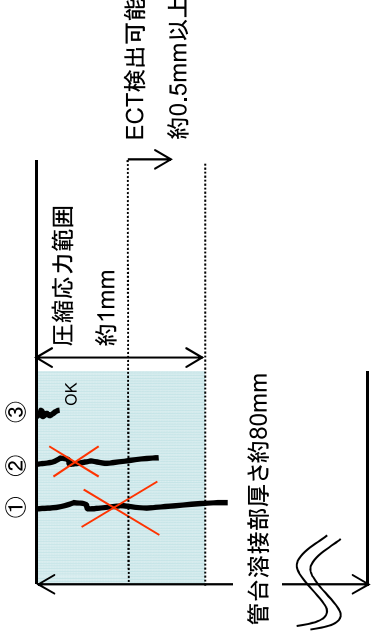
<p>伝熱管厚さ 約1.3mm</p> <p>圧縮応力範囲※1 約0.2mm</p> <p>ECT※2検出可能 約0.5mm以上</p> <p>※1: 伝熱管は薄肉管であることから、外面に大きな引張り残留応力を残留させずに、圧縮応力を付与できる範囲が小さい</p> <p>※2: 高浜4号機でショットピーニング施工時に実施したDF-ECTの場合(現在適用しているインテリジェントECTでもほぼ同様)</p>	<p>(参考) 原子炉容器管台WJP/SG管台USP (ECTにより施工前の表面状態を確認)</p>

<p>管台溶接部厚さ約80mm</p> <p>圧縮応力範囲 約1mm</p> <p>ECT検出可能 約0.5mm以上</p>
<p>ECT検出可能範囲と 圧縮応力付与範囲の 関係</p>	<p>圧縮応力の付与されない範囲で、ECTで検出可能であったPWSCCについては、当該管を施栓し、供用外としている。(①)</p> <p>圧縮応力の付与されない範囲で、ECTにより検出されないPWSCCが存在した状態でSPを施工した可能性は否定できない。(②)</p> <p>圧縮応力の付与される範囲にECT検出限界未満のPWSCCが存在したとしても、進展は停止するものと考えられる。(③)</p>	<p>圧縮応力の付与されない範囲で、ECTで検出可能であったPWSCCについては、除去したうえでWJP等を施工している。(①)</p> <p>圧縮応力の付与される範囲で、ECTにより検出可能であったPWSCCについては、除去したうえでWJP等を施工している。(②)</p> <p>圧縮応力の付与される範囲にECT検出限界未満のPWSCCが存在したとしても、進展は停止するものと考えられる。(③)</p>
<p>有効性評価</p>	<p>ショットピーニングを施工した時点で、圧縮応力の付与されない範囲にECTにより検出不可能なPWSCC(約0.2mm～約0.5mmの深さのPWSCC)が既に存在したとすると、ショットピーニング施工後もPWSCCが進展し、顕在化する可能性がある。</p>	<p>WJPを施工した時点で、圧縮応力の付与される範囲とECTの検出能力の関係から、圧縮応力の付与されない範囲にPWSCCが存在する可能性はなく、WJP等の施工後にPWSCCが進展し、顕在化することはない。</p>

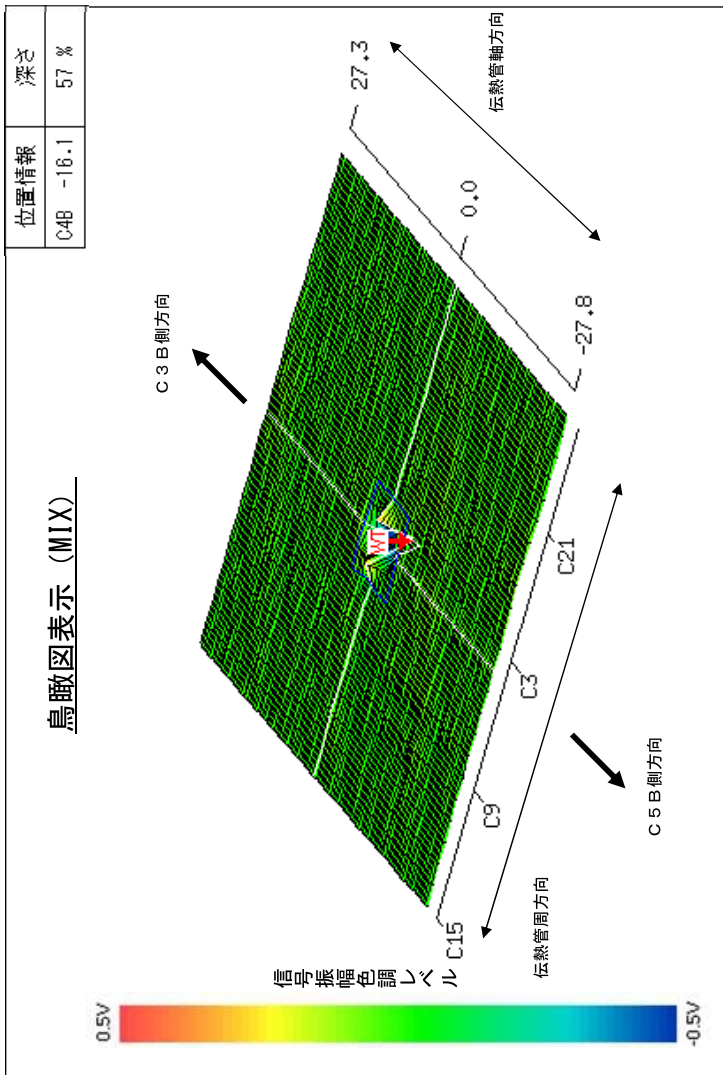
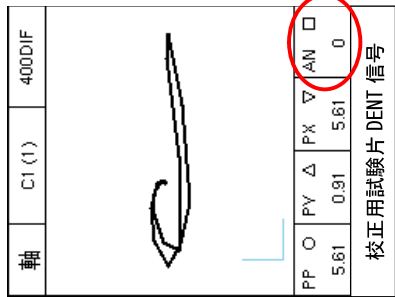
(1)内面軸方向信号の特徴との比較
 インテリジェント ECT の信号の特徴と今回の当該信号を比較したところ、今回の当該信号は 400kHz および MIX の位相角で Y-方向の外周方向きずの特徴を示している。そのため、伝熱管内面 (1 次側) からの損傷ではないと考える。

(2) デンティンダ (DENT) 信号の特徴との比較

校正用試験片の DENT 信号と今回の当該信号を比較したところ、DENT 信号は“全振幅を直線で結ぶと、位相角がほとんど 0° となる”という特徴を持っているが、今回の当該信号は Y-方向の位相を示しており、DENT 信号の特徴を持たず外周方向きずの特徴を持っていると言える。そのため、DENT 信号のような局所変形ではないと考える。

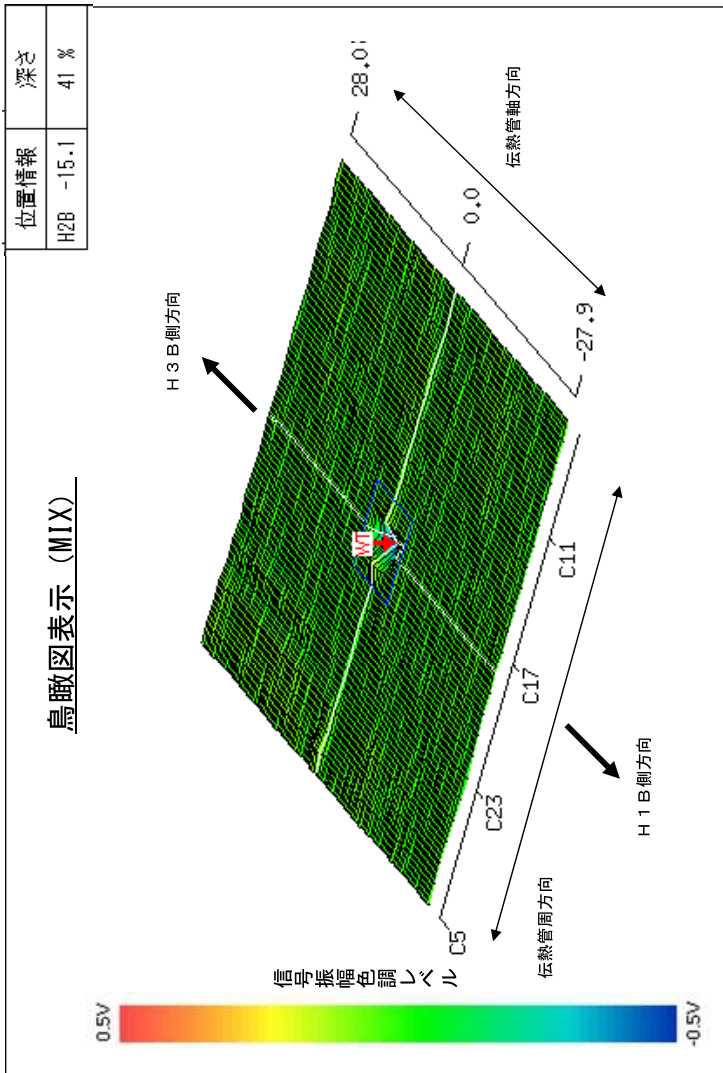
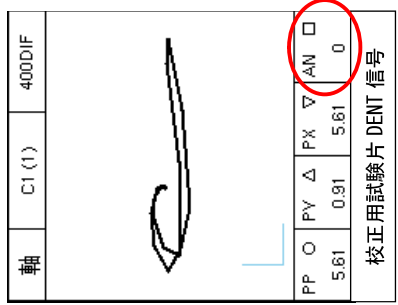
(1)内面軸方向信号の特徴との比較
 インテリジェント ECT の信号の特徴と今回の当該信号を比較したところ、今回の当該信号は 400kHz および MIX の位相角で Y-方向の外周方向きずの特徴を示している。そのため、伝熱管内面 (1 次側) からの損傷ではないと考える。

(2) デンティンダ (DENT) 信号の特徴との比較

校正用試験片の DENT 信号と今回の当該信号を比較したところ、DENT 信号は“全振幅を直線で結ぶと、位相角がほとんど 0° となる”という特徴を持っているが、今回の当該信号は Y-方向の位相角を示しており、DENT 信号の特徴を持たず外面周方向きずの特徴を持っていると言える。そのため、DENT 信号のような局所変形ではないと考える。

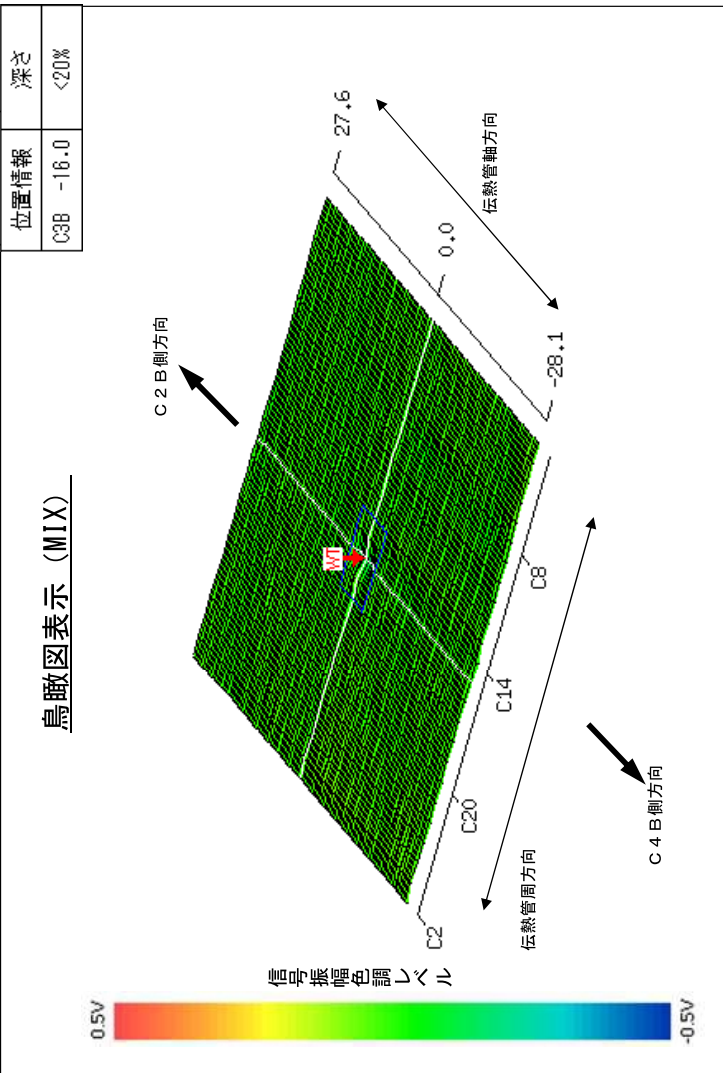
(1)内面軸方向信号の特徴との比較
 インテリジェント ECT の信号の特徴と今回の当該信号を比較したところ、今回の当該信号は 400kHz および MIX の位相角で Y-方向の外周方向きずの特徴を示している。そのため、伝熱管内面 (1 次側) からの損傷ではないと考える。

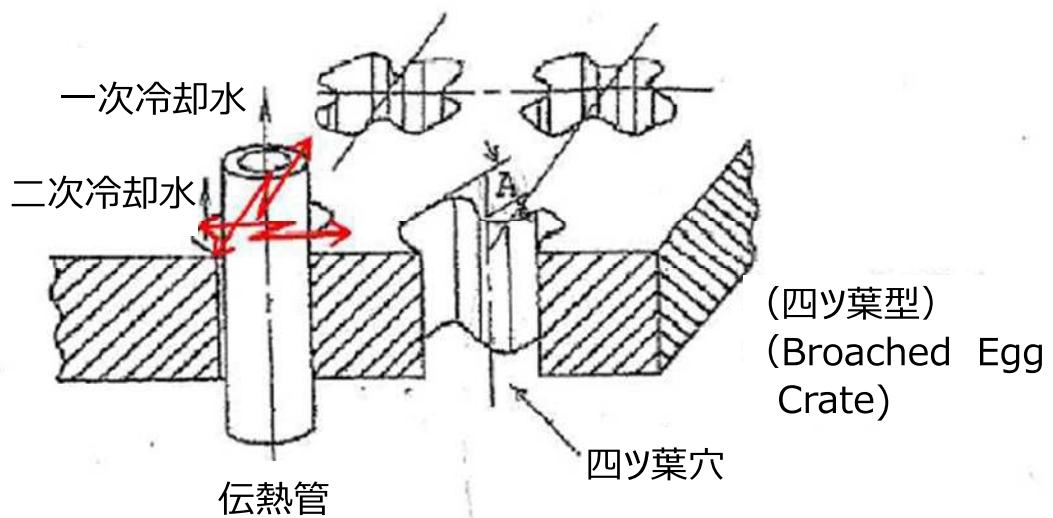
図 1 管支持板四ツ葉穴 (BEC 穴) による伝熱管の支持状況

伝熱管は図 1 に示すとおり管支持板によって水平方向を支持しており、四ツ葉型の穴によって 1 穴あたり 4 箇所が伝熱管と接触する構造となっている。二次冷却水によって伝熱管に振動が生じた場合、伝熱管は水平全方向にランダムに振動するため、管支持板との接触による摩耗減肉が顕著化する場合は 4 箇所の接触部(ランド部^{*1})に減肉が生じることとなる。

今回、減肉指示が確認された位置の目視点検を行った結果、図 2～図 4 に示すとおり、減肉は管支持板下端位置にしか発生していない、かつ、ランド部の位置に発生していないことから、前述の傾向とは異なり、減肉が管支持板との接触・摩耗によって発生した可能性はないと考える。
