1号機 原子炉格納容器内部調査の状況について

2022年6月20日

技術研究組合 国際廃炉研究開発機構
東京電力ホールディングス株式会社

2. ROV-A2によるペDESTAL基礎部調査の概要と実績

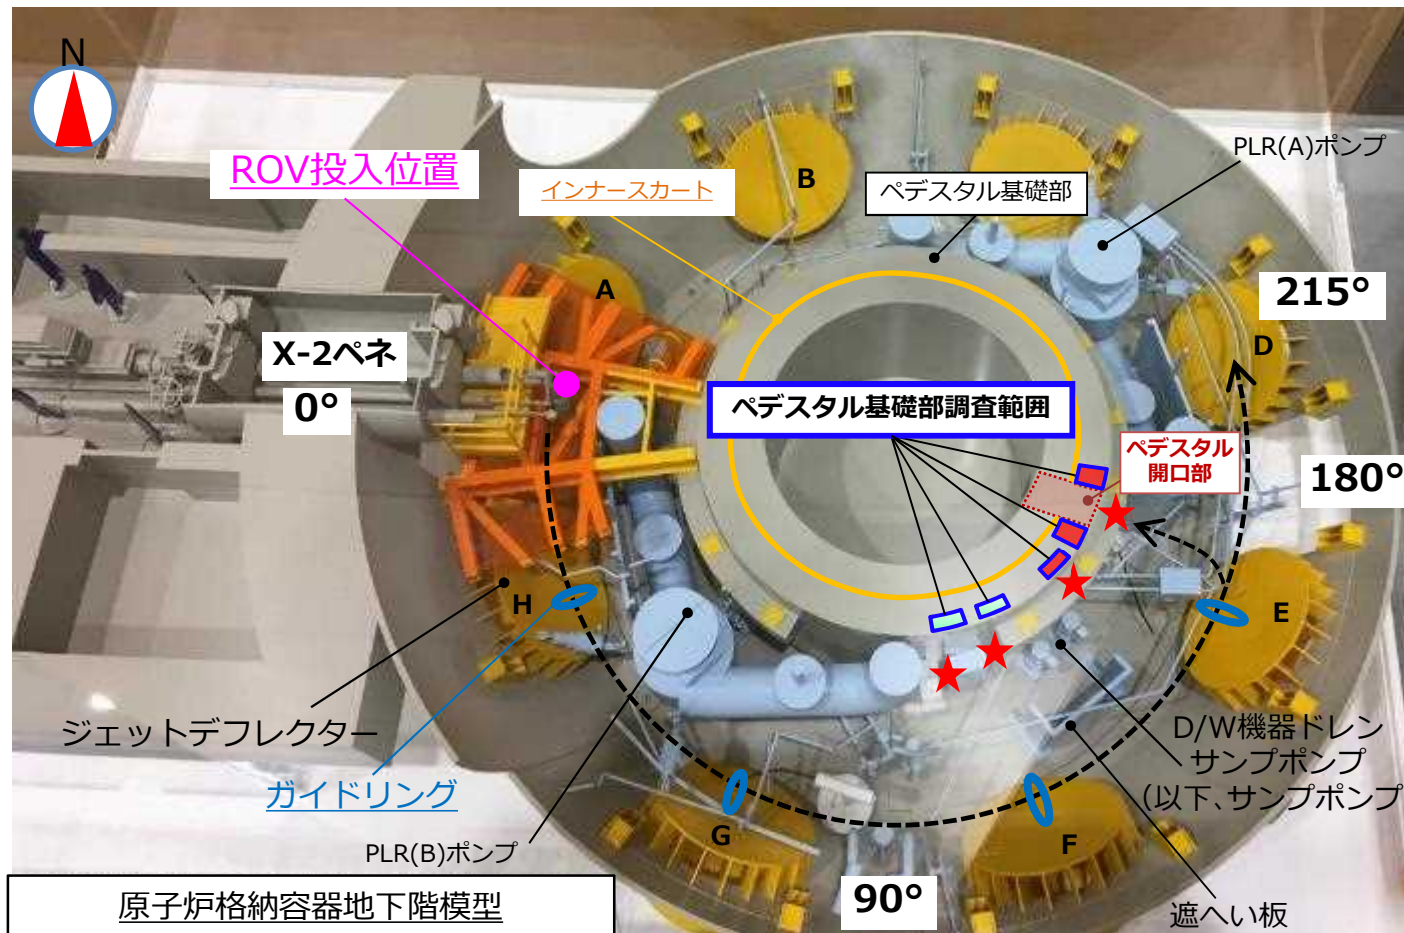
★：ROV-A2目視調査位置

- 調査範囲はPCV地下階の約90°から約180°（ペDESTAL開口部含む）とし、カメラによる目視調査を実施
 - ＜主な調査箇所＞
 - 既設構造物の状態確認及び堆積物の広がり状況・高さ・傾斜確認。
 - ペDESTAL開口部付近のコンクリート壁状況確認。（下図 調査箇所： 鉄筋露出、 露出無）
 - ペDESTAL内部の目視調査は調査実績等を踏まえ、最終でROV-A2を投入予定。

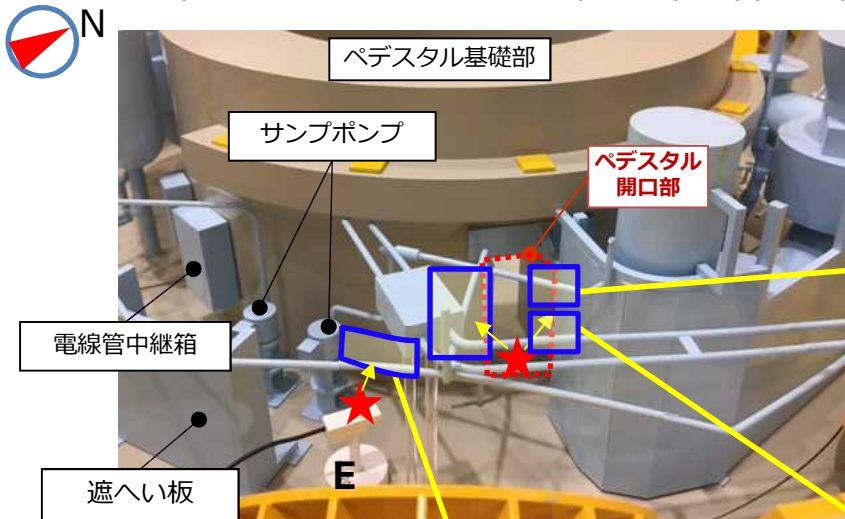
3. ROV-A2調査実績① ペDESTAL開口エリア(鉄筋露出有り)

- ペDESTAL開口部壁面の状態(5月18、19日調査)
 - テーブル状の堆積物があり、当該堆積物下部の壁面を確認したところ、コンクリートがなく、鉄筋、インナースカートが露出していることを確認。PCV底部にも堆積物があり、当該堆積物下部の状況は確認できず。ペDESTAL開口部左右共に同様の状態。

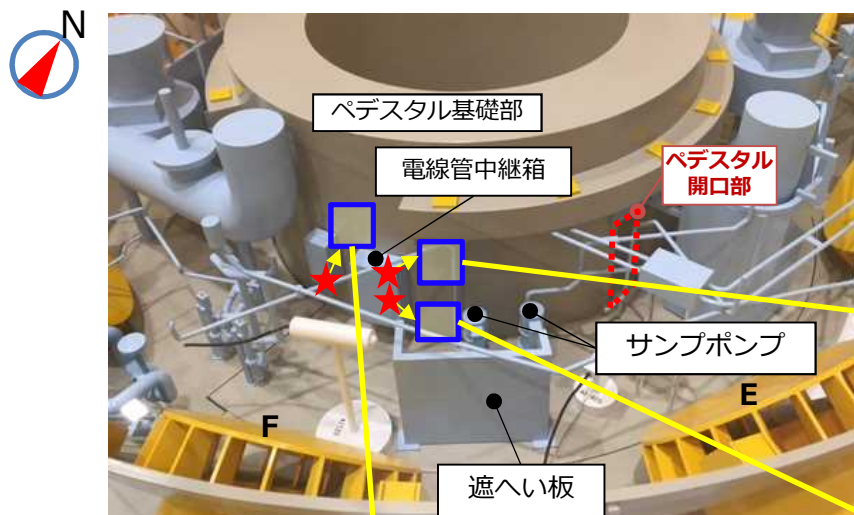
3. ROV-A2調査実績② 南側エリア(鉄筋露出確認されず)

■ 電線管中継箱及びサンプポンプ付近の壁面の状況 (3月16日調査)

- PCV底部に堆積物があり、当該堆積物下部の壁面を確認することができなかったが、目視可能な範囲のペDESTAL壁面に鉄筋等が露出していないことを確認。

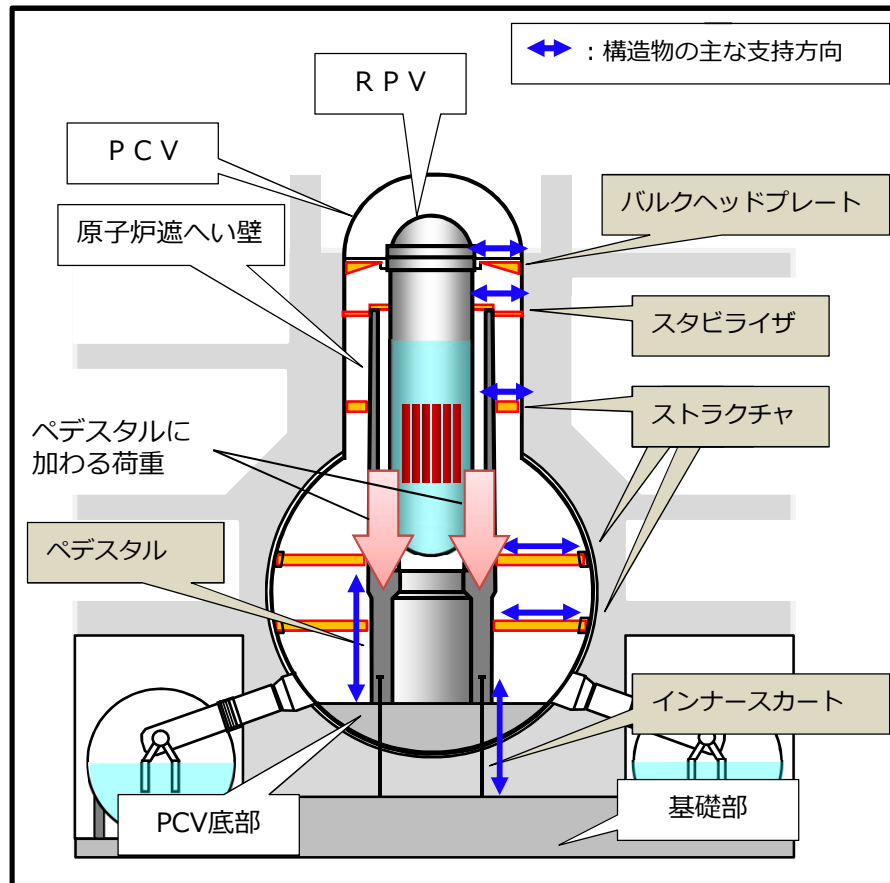
R P V 支持構造物及び周辺構造物

- 原子炉圧力容器（以下、RPV）を支持する構造物と事故による支持機能への影響を下図に示す。
- 1号機は事故により燃料が溶け落ちており、当該影響を踏まえ、補助事業「廃炉・汚染水対策事業」にて、2016年度に国際廃炉研究開発機構（IRID）が圧力容器及び格納容器の耐震性・影響評価を実施し、ペDESTALの一部が劣化、損傷した状態において、所定の機能を維持することを確認（参考1～7）。

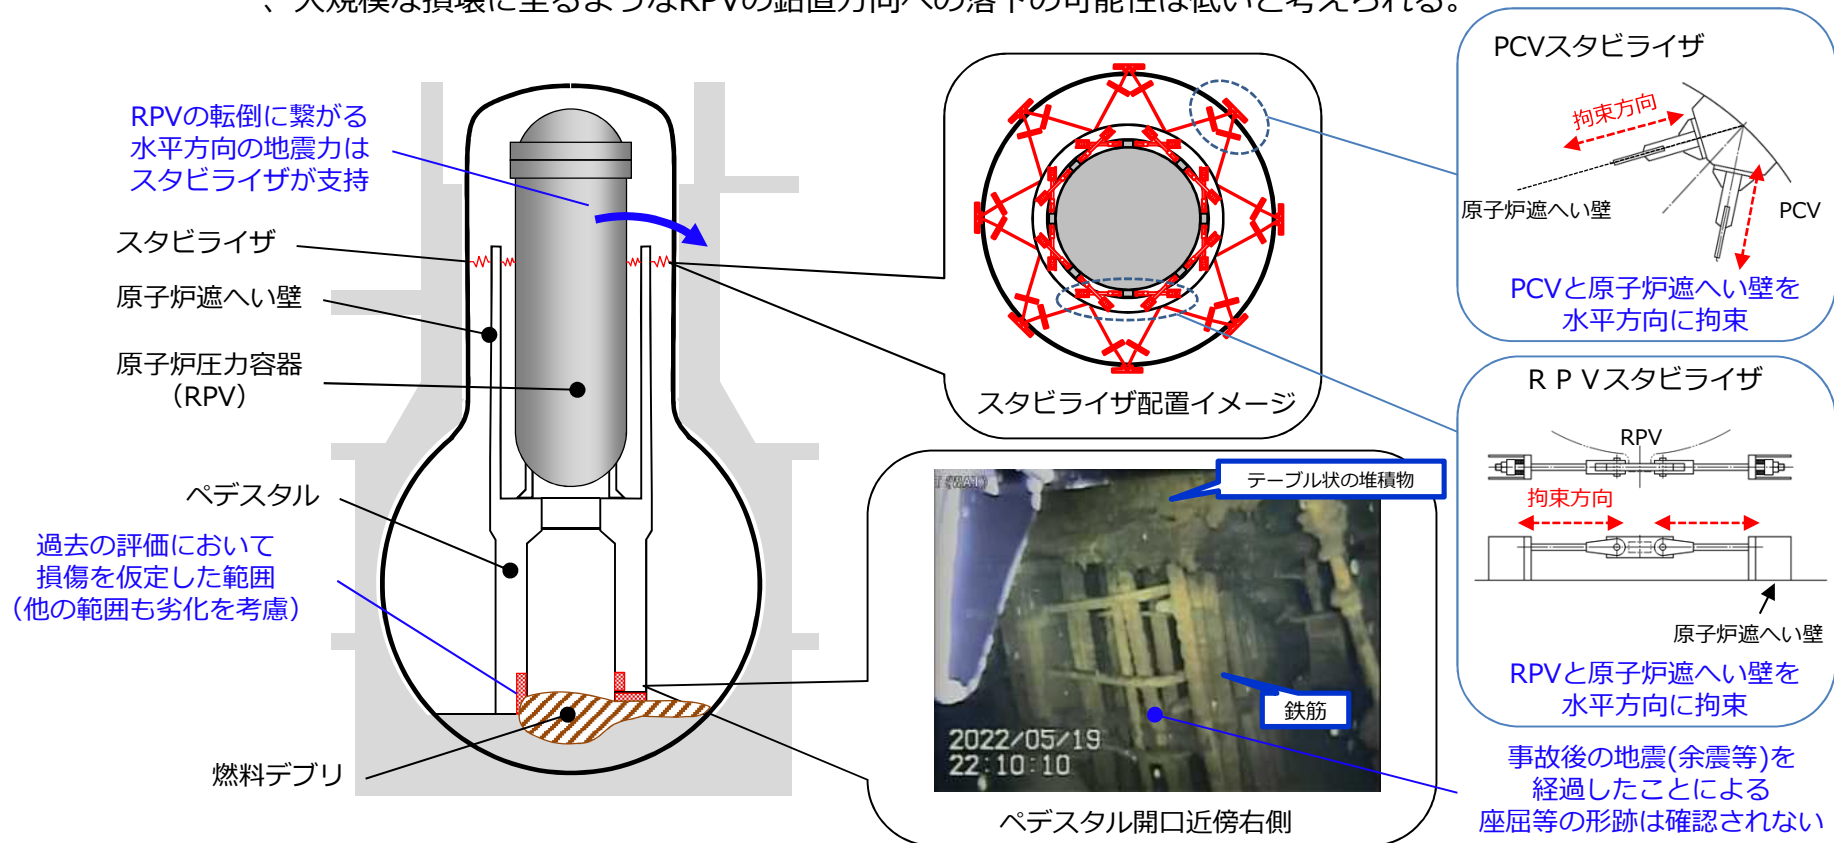
- 今後内部調査により知見の拡充、評価を実施していくが、現時点の情報等を基に、ペDESTALの損傷に伴うプラントへの影響を考察。
- ペDESTALの損傷により想定される支持すべき建造物の水平方向への移動、衝突や鉛直方向への落下については、以下の理由から、大規模な損壊等に至る可能性は低いと想定。

水平方向：RPVを水平方向に支持する建造物（スタビライザ等）があり、RPVの移動が拘束されていることから、PCV等を損傷させる様な衝突に至る可能性は低いと考えられる。

鉛直方向：RPVを鉛直方向に支持するペDESTALに損傷が確認された一方、事故に伴う燃料等の流出によりRPV重量は減少していること、ペDESTALの支持機能喪失を示す形跡（露出する鉄筋の座屈等）はみられないことから、大規模な損壊に至るようなRPVの鉛直方向への落下の可能性は低いと考えられる。

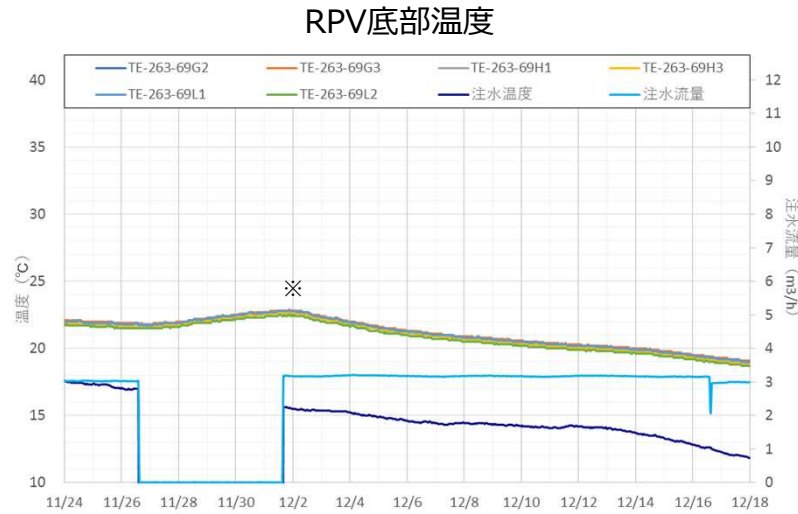
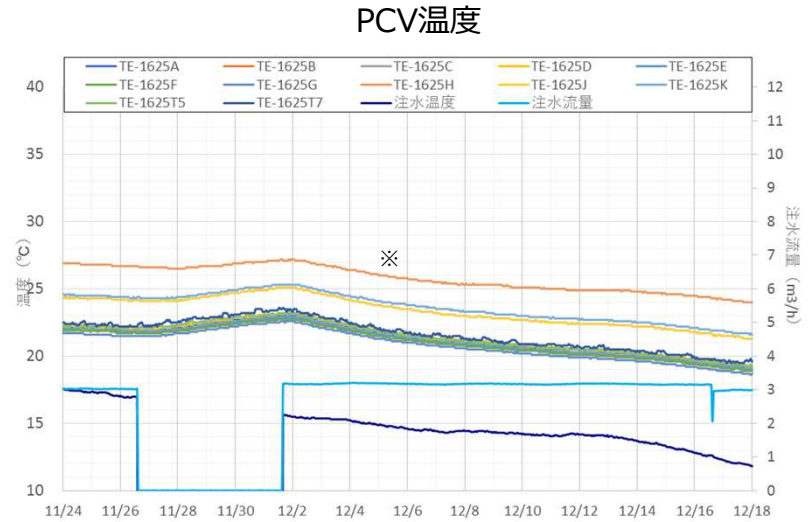
< 1号機 注水停止試験における温度上昇とPCV水位 (2020年) >

- 5日間の注水停止試験を実施し、温度の上昇が緩やかであること (1℃/5日程度) およびPCV水位の低下によるダスト濃度への影響がないことを確認

※ 注水温度の低下により全体としては、温度が低下傾向

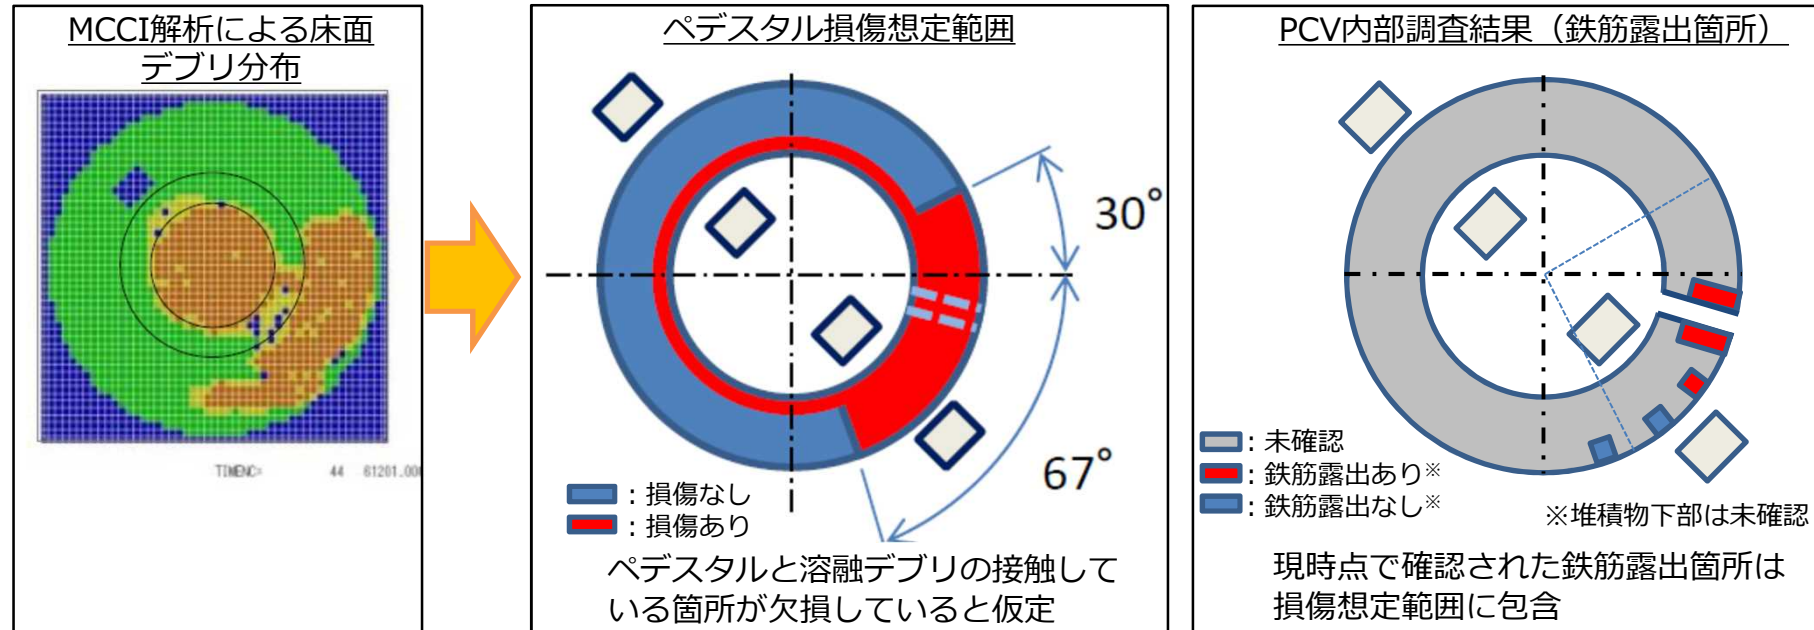
■ ペDESTAL解析モデルの損傷範囲と温度条件

➤ モデル損傷範囲：MCCI解析結果を考慮し設定

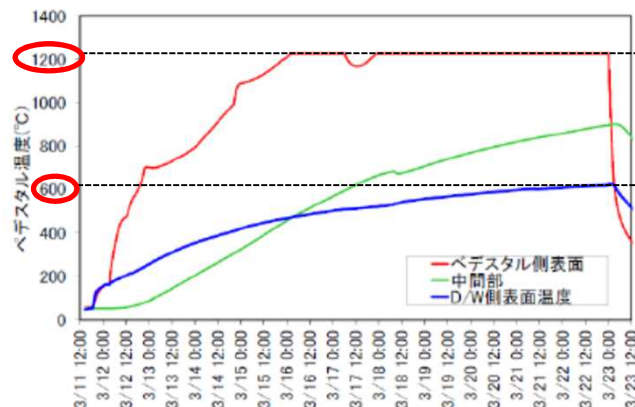
➤ 温度条件：MAAP解析結果を考慮し設定

MAAP解析結果より以下を設定

ペDESTAL内側：1200°C

ペDESTAL外側：600°C
