3月16日地震発生後の 4号機原子炉建屋カバー主要部材の健全性について

2022年7月25日

東京電力ホールディングス株式会社

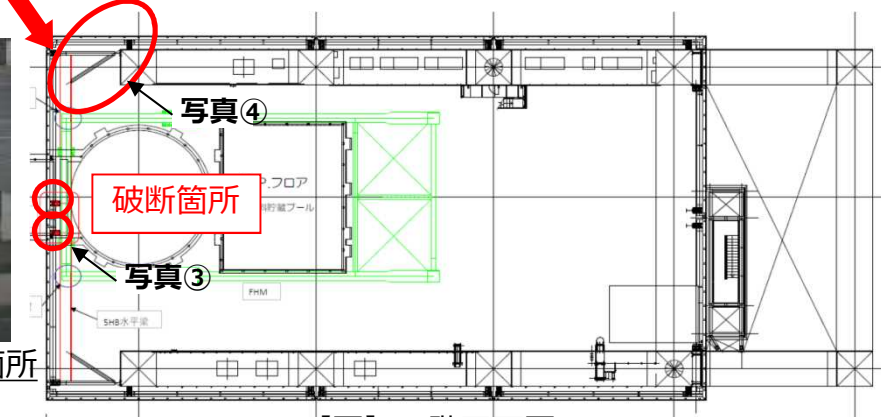
【図】 5階平面図

- 3月16日地震による影響は、「北側外壁の一部損傷」と「鉄骨補助部材の落下」を確認（第99回特定原子力施設監視・評価検討会に報告済み）
- 北側外壁を支える間柱は、4号機原子炉に荷重を載せないため天井部材にガセットプレートで吊り下げる形で接合されていたが、地震による強い作用力によりこの接合部が破断
- いずれも主要構造部ではない二次部材の被害

- 二次部材であり主要構造部に影響はないが，台風等による外壁落下リスク等鑑み復旧予定
- 4号カバー内部で足場組み立て，倒れた間柱を支える水平梁を油圧ジャッキアップする
- 倒れた間柱はFHMLレールに固定したワイヤーで引っ張り，間柱と接合している壁を手前に持ち上げ壁を復旧，天井材鉄骨にワイヤーで固縛，鉄骨補助部材を復旧

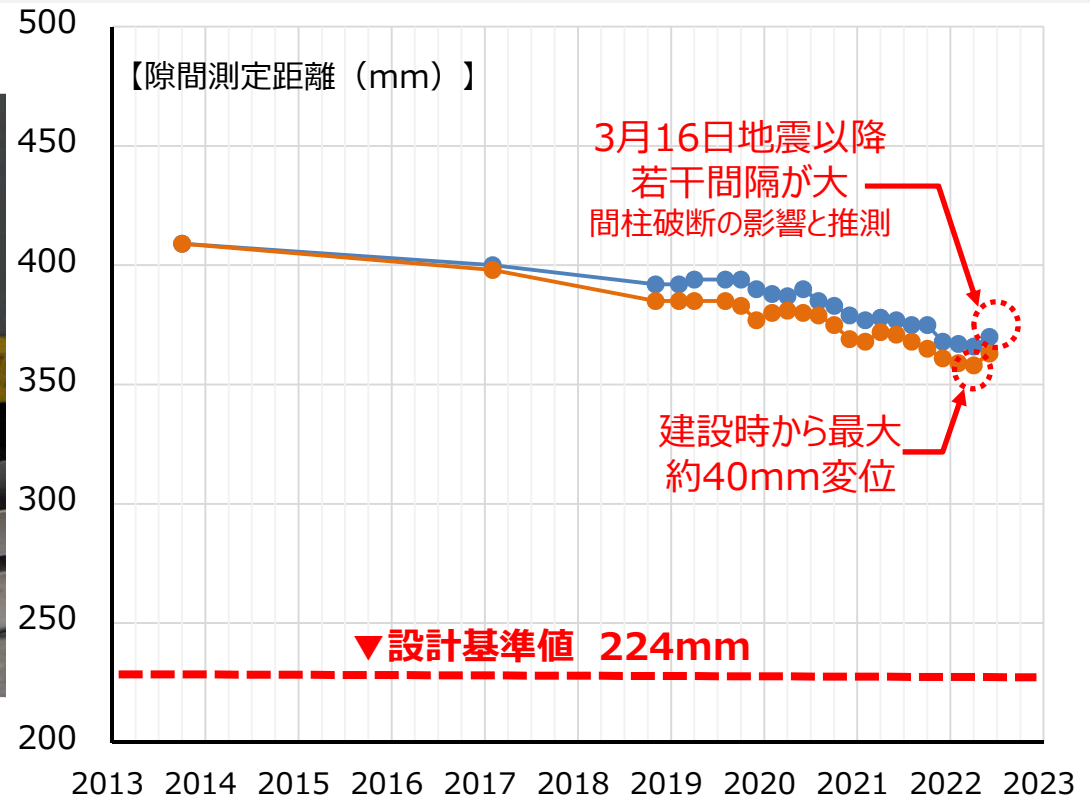
- カバー先端部と原子炉建屋のクリアランスは建設時409mm, カバー先端部はこれまでに46mm変位し, 現在のクリアランスは363mmである
- 基準地震動Ss時に, カバーと原子炉建屋が接触しないための設計上のクリアランスは224mmであることから, 当面問題とはならない
- 今後, 計測を継続すると共に, 先端部の経年変化の原因について調査・検討を実施
- 中長期的には高線量機器取り出し計画に合わせて, カバー架構改造を検討 (先端部減築によるバランス改善等を視野)
