# 福島第一原子力発電所 増設雑固体廃棄物焼却設備の状況

2022年7月25日

# 1. 増設雑固体廃棄物焼却設備の状況

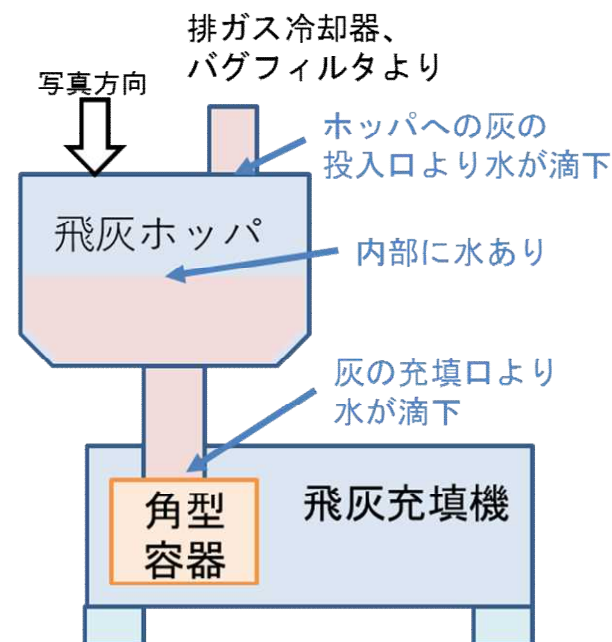
飛灰ホップ及び飛灰充填機の模式図

- 灰と水分が攪拌され、泥状になっていた。(右上写真参照)

- 現場調査結果から、排ガス冷却器スプレーの不具合によるものと推定。
  - 排ガス冷却器底部および排ガス冷却器から発生した灰の搬送コンベア内部に、湿潤した灰を確認。
  - 一方、バグフィルタで発生した灰の搬送コンベア内部の灰は乾燥していることを確認。
- スプレーノズル外観には灰の詰まり等、異常は確認されていない。ノズルの噴霧試験を実施中。
- なお、水分が確認された系統内部は清掃実施済。

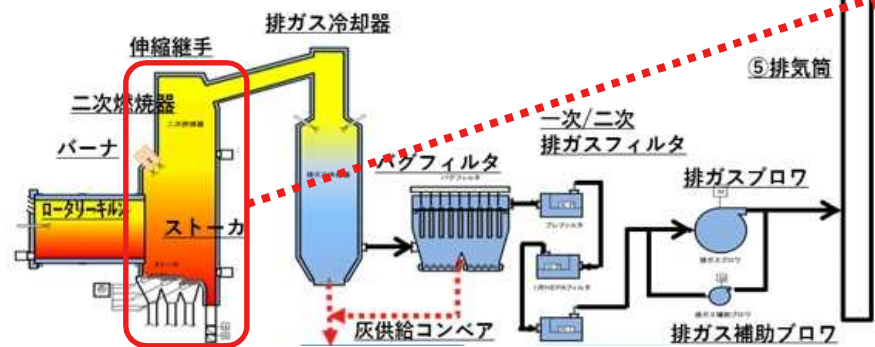
増設雑固体廃棄物焼却設備系統図

- 増設雑固体廃棄物焼却設備について、下記の亀裂を確認。
  - ①ロータリーキルン取合円筒の溶接部（北、南両側）
  - ②二次燃焼器とストーカ取合の塞ぎプレート（南側）
- 系統内はブロアにより負圧を維持していること及び亀裂部は焼却物と直接接する箇所ではないことから、当該亀裂部からの放射性物質の漏えいはない。
- 亀裂発生箇所はいずれも構造材本体ではないことから、構造強度に影響はない。
- 亀裂部の破面観察の結果、過大な応力が作用し、延性破壊したものであり、3月16日地震の影響と推定。

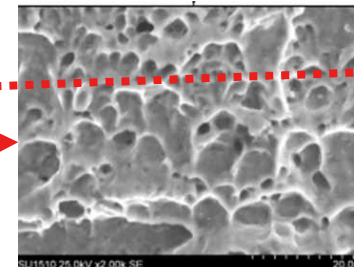
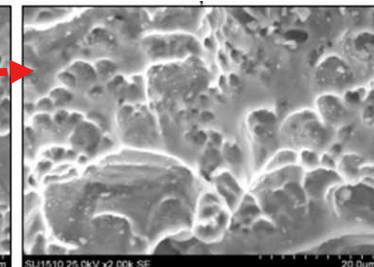
- 塞ぎプレートの亀裂のSEM観察結果
  - 破面にディンプル模様が確認され、過大な応力が作用し、延性破壊に至った。
  - 破面は接触による損傷部分が多く、破断後に破面同士の接触が繰り返されたと推定。

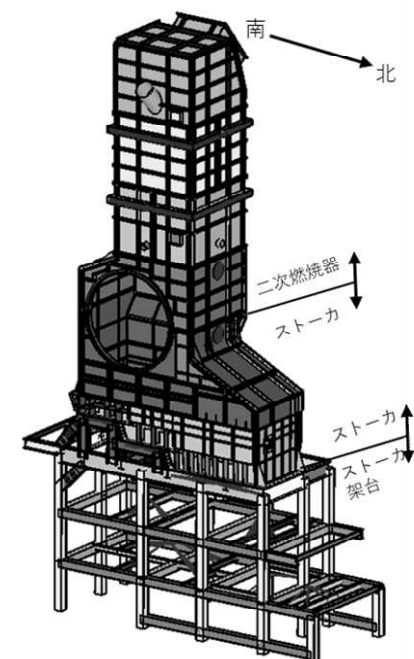
二次燃焼器・ストーカ立体図

- 亀裂の発生を踏まえ、二次燃焼器・ストーカについて水平展開調査を実施。
- 調査の結果、新たに下記の不具合を確認。
  - (1) 二次燃焼器・ストーカのボルト接続部の緩み
  - (2) 炉内耐火物のクラック
  - (3) 二次燃焼器外殻補強材および振れ止め材の溶接接続部の割れ
  - (4) ストーカ・架台据付部のシムプレートのずれ
- なお、6月10日までの焼却運転中も、負圧は維持され、温度や排気流量及び排ガスモニタ指示値等の運転パラメータに異常はなかった。
- ボルトの緩みについても、二次燃焼器・ストーカは周囲の架台に接続及び振れ止めされる構造であり、安全は確保されていた。

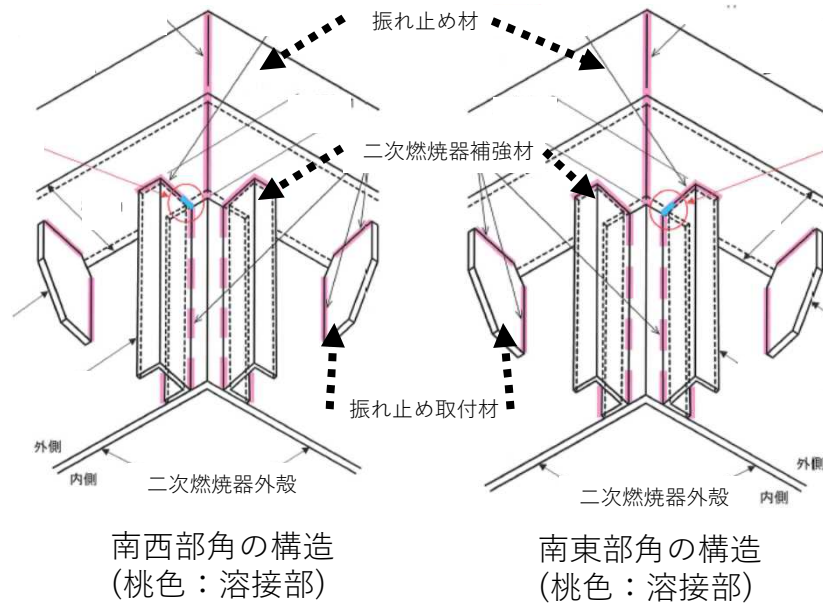
南西部角部の溶接部割れ

- 二次燃焼器外殻補強材と振れ止め材の溶接接続部について、南東・南西角部に割れを確認。
- 北東角・北西角部に割れはない。
- 当該部位は、二次燃焼器の構造部材ではない。

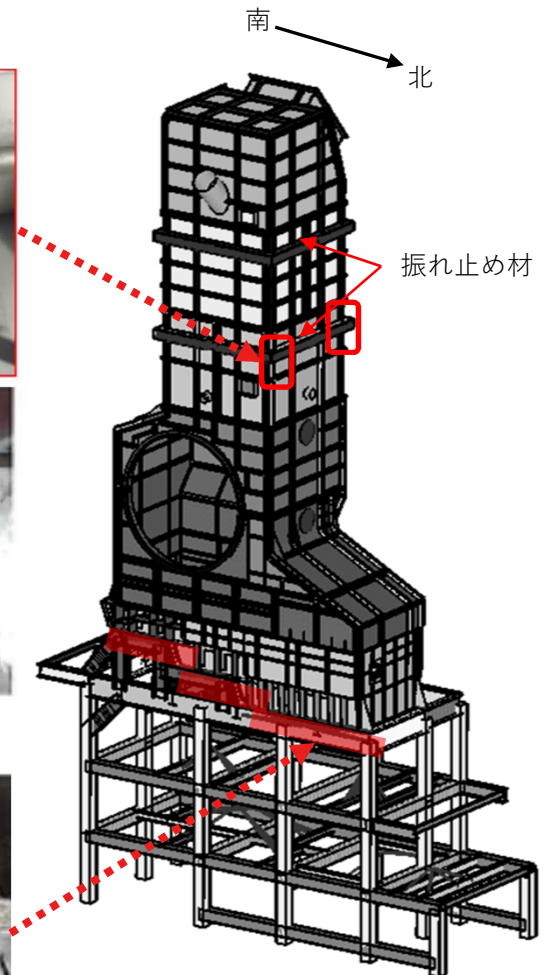
(4) ストーカ・架台据付部のシムプレート

- ストーカと架台の据付部に挿入するシムプレートのずれを複数箇所を確認。
- 当該プレートは機器の傾き調整、荷重分散の用途。

用途・要求機能			復旧の方向性
	用途	気密性	強度	
シール溶接部の塞ぎプレート	シール溶接の補助部材(裏当て金)	要求有	—	気密性を確保する修理方法を検討中
ストーカ・二次燃焼器の各ボルト接続部	ストーカ・二次燃焼器各要素を接続	要求有	要求有 ・ 耐震Bクラス地震力に対して許容応力未満とする設計	ボルト・座金の変形が確認されており、ボルト締結施工法について検討中
炉内耐火材	焼却時における炉内高温環境から外殻材を保護	—	—	現状は脱落等の恐れが無いため、経過観察
二次燃焼器外殻補強材と振れ止め材の接続部	二次燃焼器の補強材と振れ止め材を溶接接続	—	—	溶接接続可否を含め検討中
ストーカ・架台据付部のシムプレート	機器の傾き調整及び荷重分散	—	—	ずれ止め方法を検討中

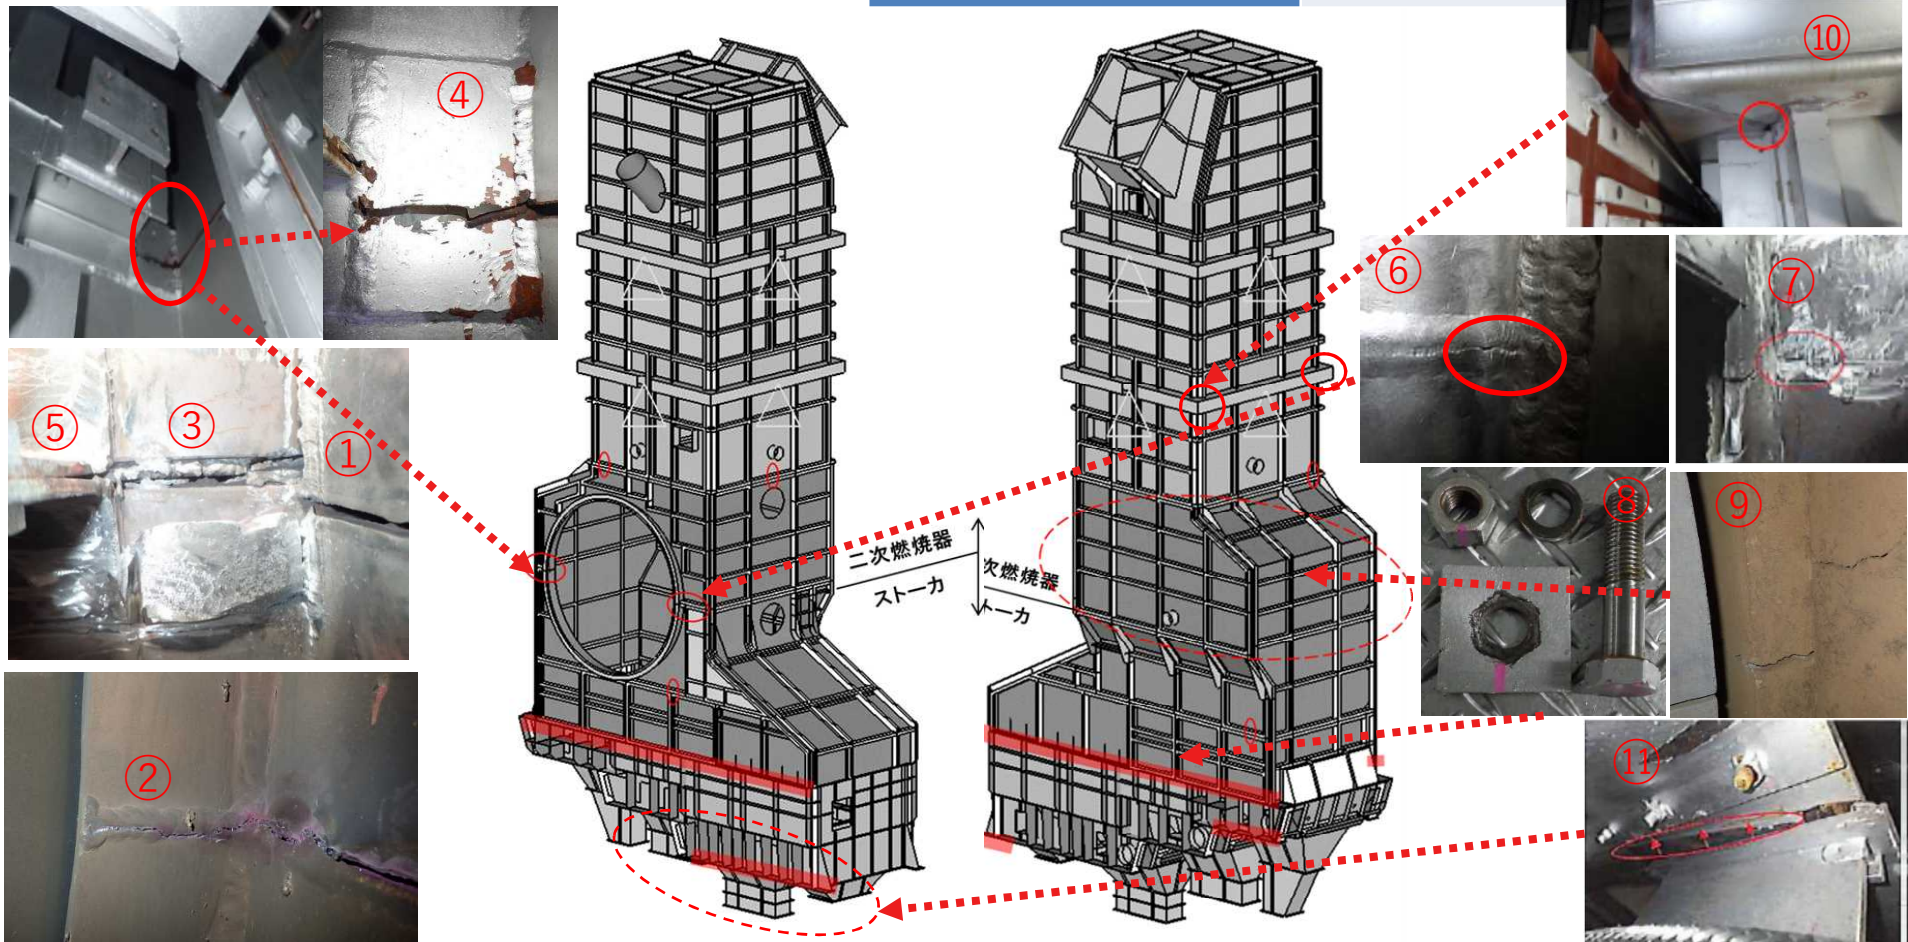
# 【参考】二次燃焼器・ストーカの不具合確認箇所の全体像

キルン取 合円筒	①,⑥ 溶接割れ・開き	3.(1) 参照	ストーカ・二次燃焼器 接続ボルト	⑧ ボルト緩み ボルト・座金歪み	4.(1)参照
	② フランジ 内面溶接割れ		内部耐火物	⑨ 南北にクラック	4.(2)参照
ストーカ・二 次燃焼器 接続部	③,⑦ シール溶接割れ・開き	3.(2) 参照	二次燃焼器外殻補強材・ 振れ止め材接続部	⑩ 溶接部割れ	4.(3)参照
	④ 塞ぎプレート破断		ストーカ・架台据付部	⑪ シムプレートずれ	4.(4)参照
	⑤ 外殻接続材開き

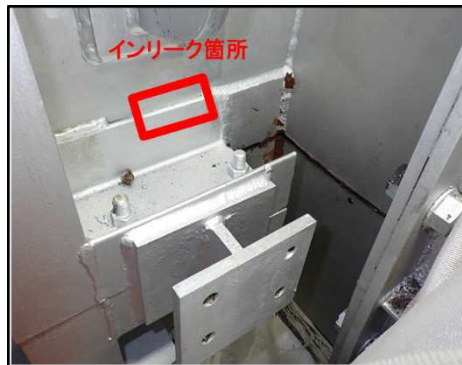
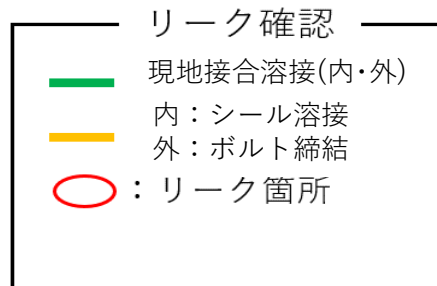
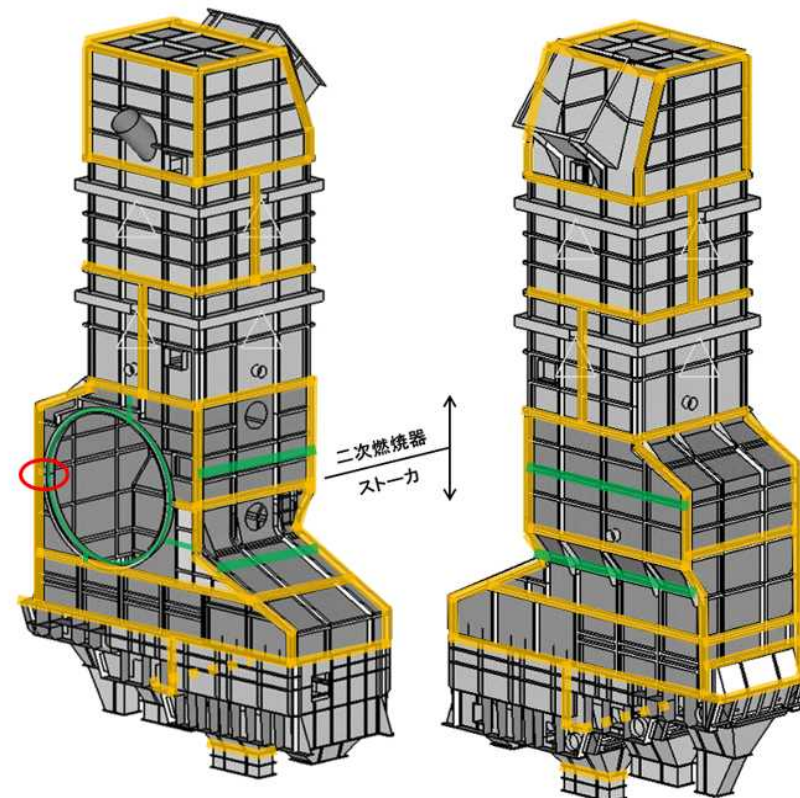
調査事項	点検内容	点検結果
①ストーカおよび二次燃焼器各要素の接続部の気密性確認	接続部外面からスモークテストにて亀裂の有無を確認	亀裂発生箇所近傍以外にインリーク箇所は確認されず

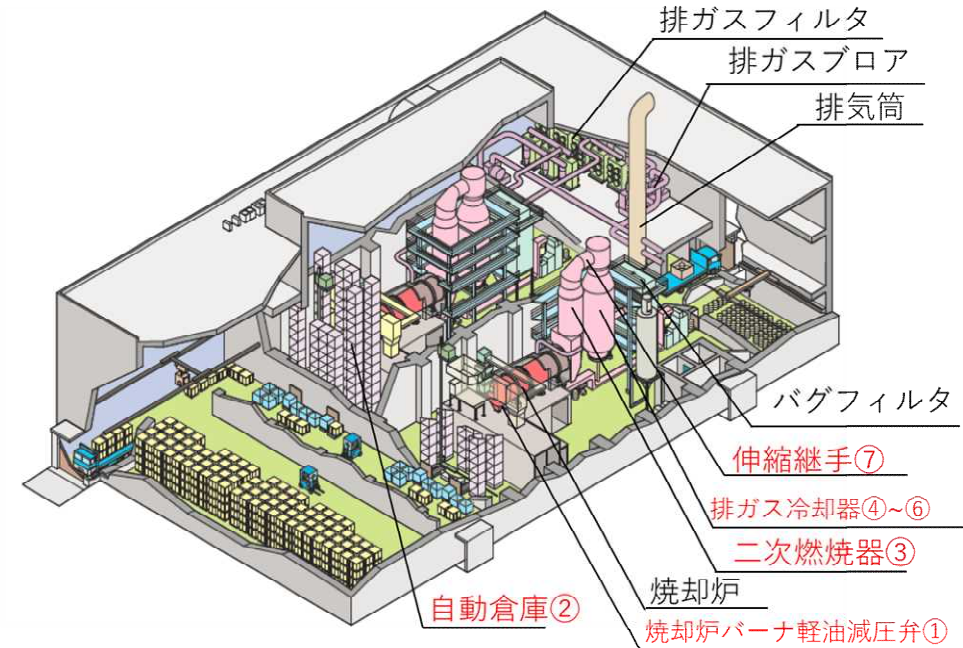
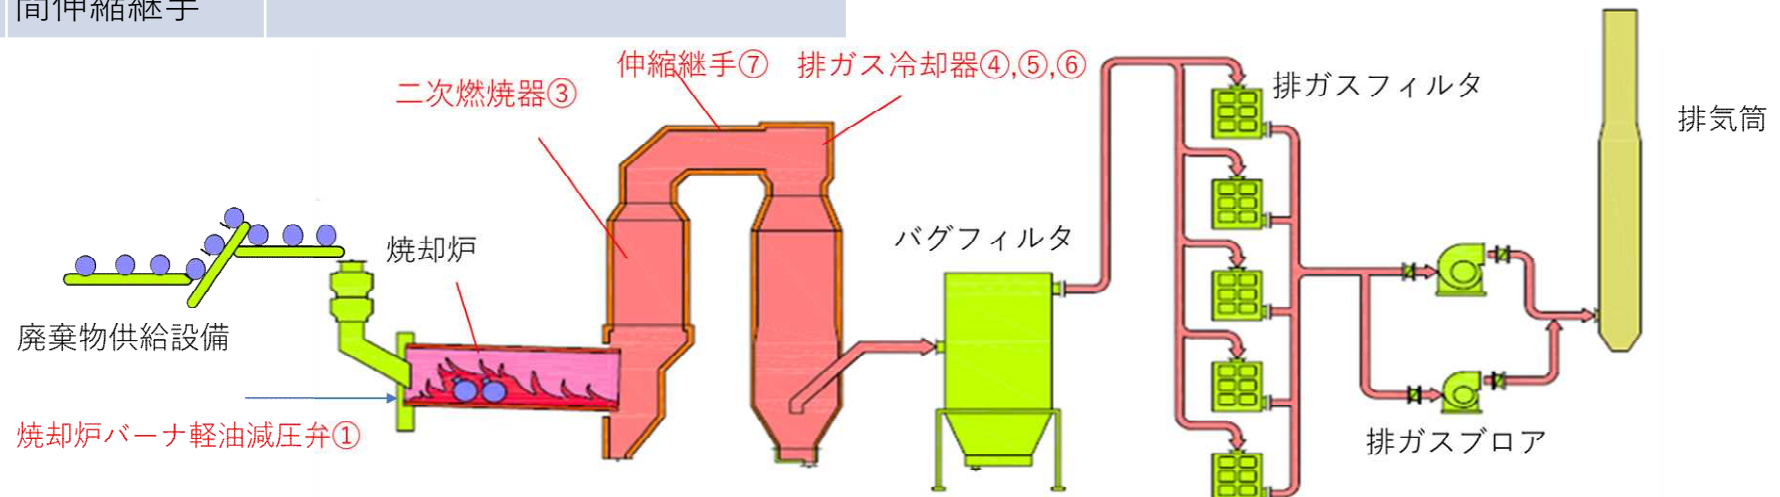
## 【参考】 雑固体廃棄物焼却設備の復旧状況

不具合箇所	状況
① 焼却炉バーナ 軽油減圧弁	下部プラグから漏えい
② 自動倉庫	パレットずれ
③ 二次燃焼器	点検口耐火レンガ落下・位置ずれ
④	点検口耐火レンガ落下・位置ずれ
⑤ 排ガス冷却器	取付ボルト合マークずれ
⑥	解砕機・ダブルダンパ内にレンガ等落下
⑦ 二次燃焼器～ 排ガス冷却器 間伸縮継手	伸縮継手中央部の断熱材の破損

- 3月16日地震等による不具合の復旧が完了し、B系統は6月29日、A系統は7月21日より再起動。
