PWR 1 次系におけるステンレス鋼配管粒界割れに関する 事業者からの意見聴取結果について（案）

令和 4 年 7 月 28 日
技 術 基 盤 課
システム安全研究部門
専 門 検 査 部 門

PWR1次系ステンレス鋼配管粒界割れの 知見拡充に関する検討状況について

原子力エネルギー協議会
(ATENA)

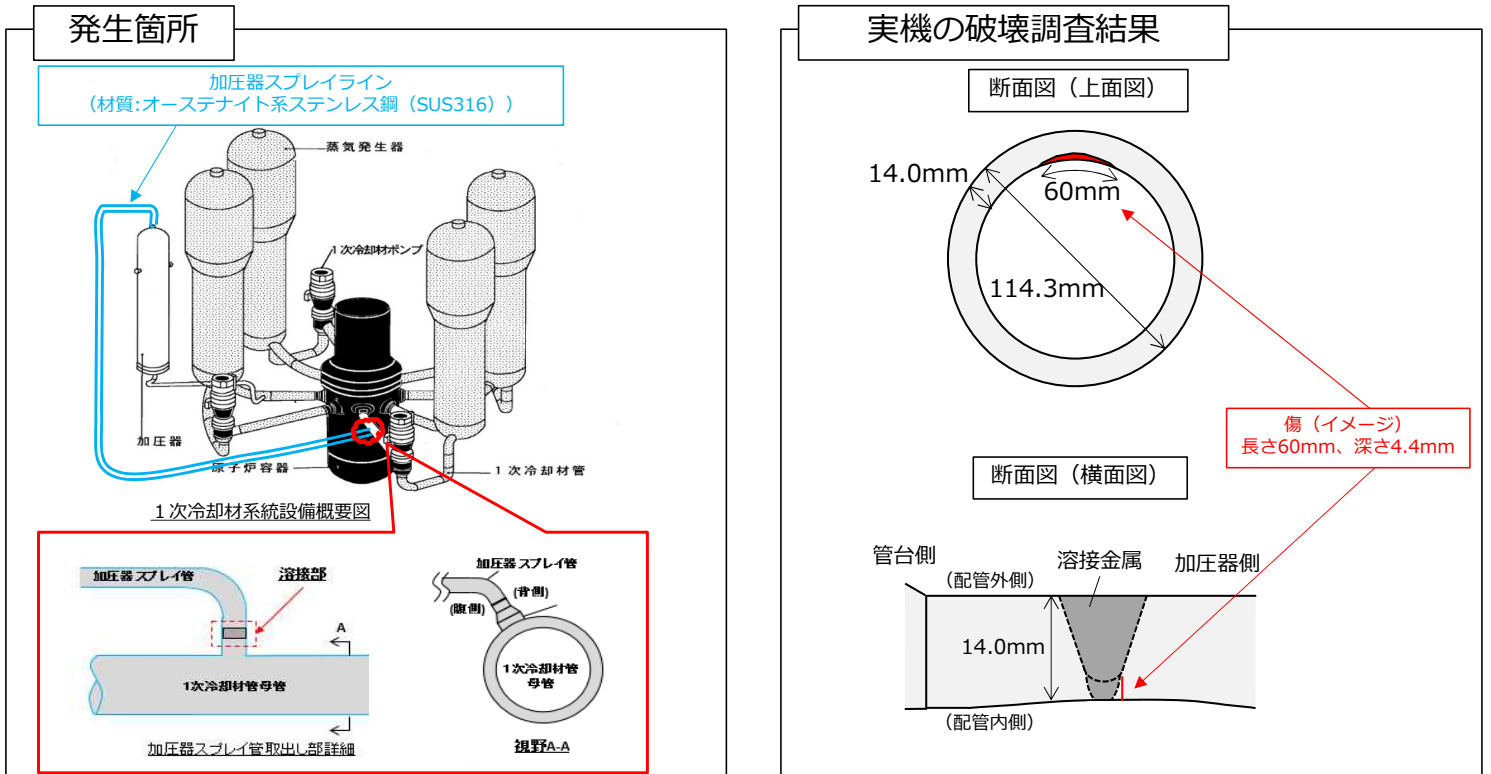
配管溶接部の割れの概要

本検討の発端となった大飯発電所3号機加圧器スプレイ配管溶接部での事象の概要を以下に示す。

➤ 供用期間中検査 (ISI) にて、加圧器スプレイラインの1次冷却材管台と管継手 (エルボ部) の配管溶接部に有意な指示が認められた。その後の破壊調査により、**溶接熱影響部にて長さ60mm、深さ4.4mmの亀裂**があることが明らかとなった。

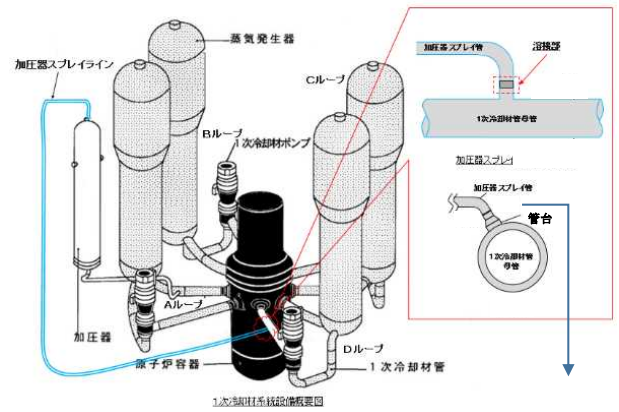
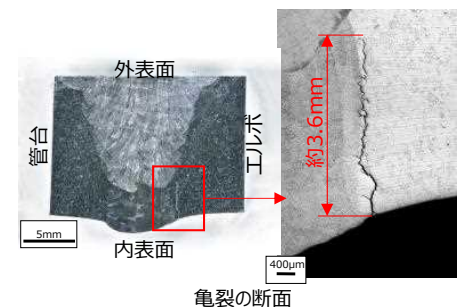
- 過大な溶接入熱と、管台-エルボ部の剛性の影響が重畳し、表層近傍において特異な硬化と応力が影響したことにより割れが発生と推定。
(現時点で、初期欠陥が認められていないが、溶接により微細な割れが発生していた可能性が否定できていない)
- また、**亀裂進展**に対しては、硬化したオーステナイト系ステンレス鋼の割れが進展する既存知見と合致しており、**粒界型SCC**と推定。

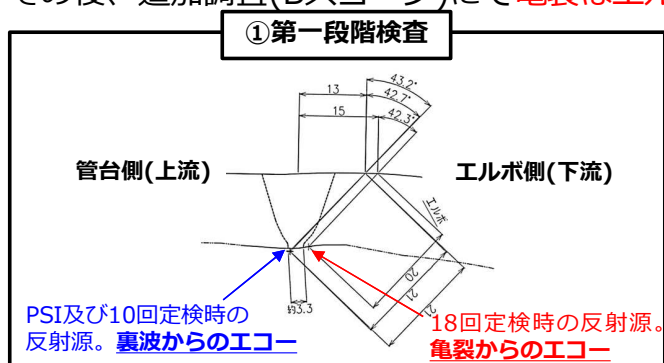
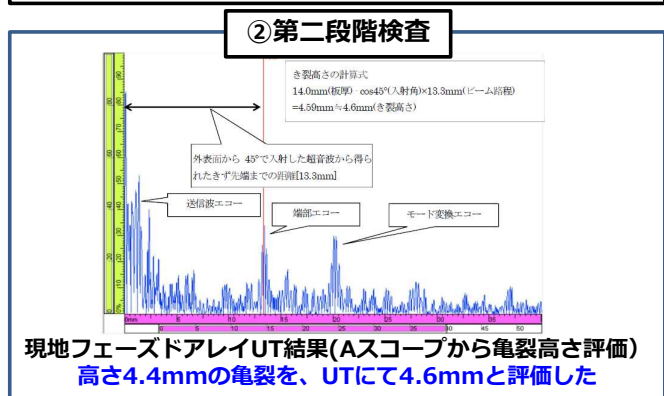
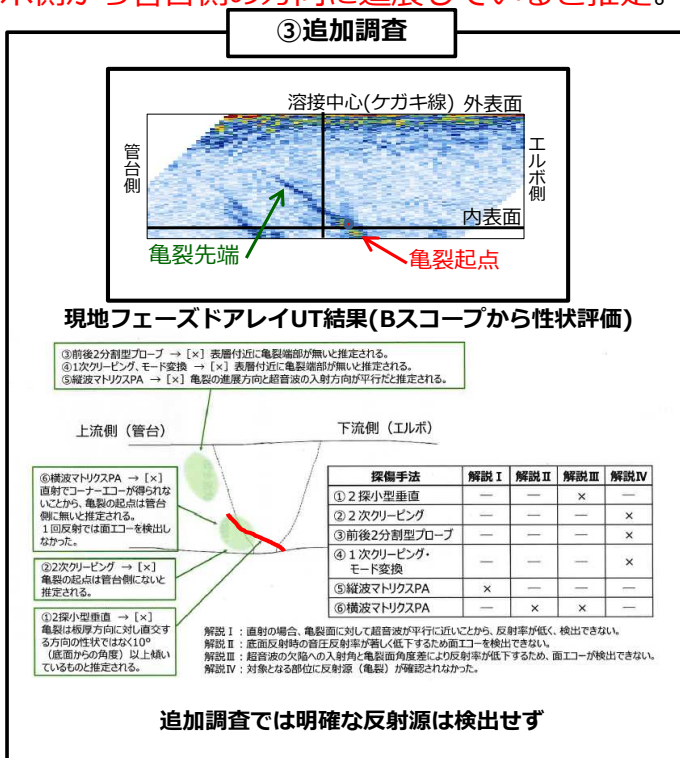
- 第一段階検査にて、亀裂からのエコーを検出。
- 第二段階検査（現地フェーズドアレイUT）にて、亀裂高さ4.6mmと評価。なおこの段階ではAスコープによる亀裂高さのみ報告し、亀裂は板厚方向に進展しているとしていた。
- その後、追加調査(Bスコープ)にて亀裂はエルボ側から管台側の方向に進展していると推定。

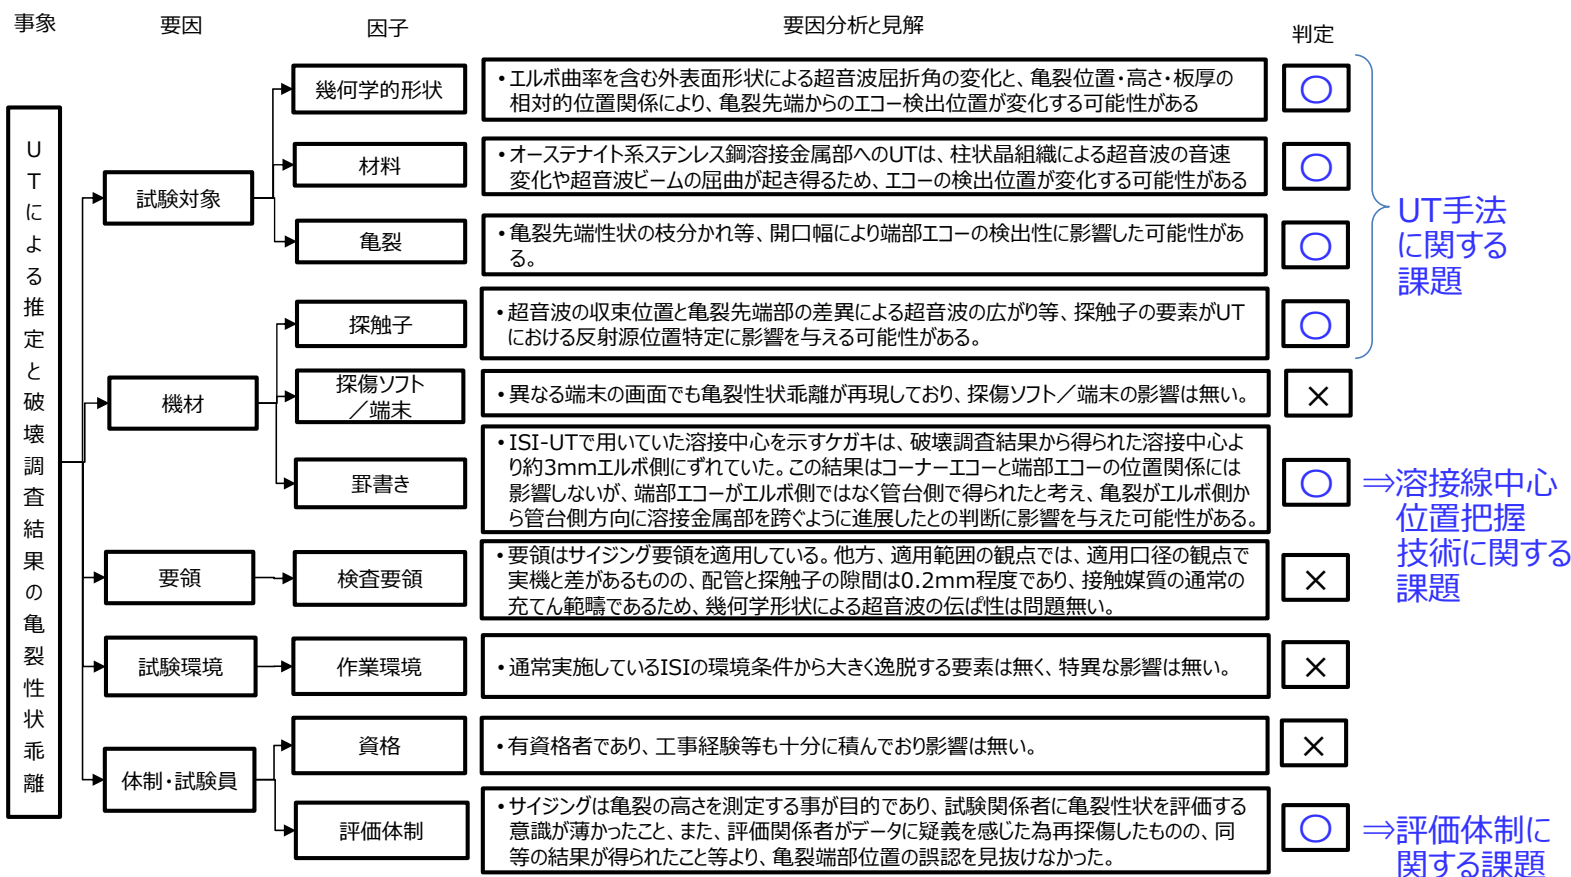
UTによる推定と破壊調査結果の亀裂性状乖離に関する要因分析

亀裂のサイジングに傾注していてBスコープの結果を過信し、溶接金属を横切って進展する亀裂であるという判断をしてしまった。

溶接中心位置の想定が実機とずれていたことにより、亀裂の位置にずれが生じ、溶接金属部を跨ぐように進展した亀裂であると判断してしまった。

Bスコープ上で亀裂が管台方向に進展しているように端部エコーが表示された事象は、配管外表面の幾何学的形状の影響、超音波の拡がりの影響、溶接金属部による超音波の屈曲の影響などが複合したことにより発生した。

- 関係者に対し、本事象のようにBスコープ表示と実際の亀裂性状には乖離があり得ることを認識できるように教育する。
- さらに検査員に対しては、Bスコープ表示と実際の亀裂性状に乖離を生む外表面形状等の因子について理解させる。

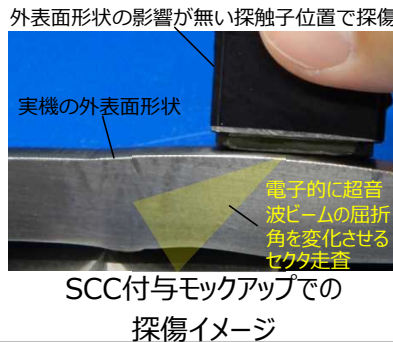
SCC付与モックアップでの探傷イメージ

SCC付与モックアップにて、今回の事象の現地波形を再現（図1,2）。その上で、超音波入射条件の見直しを行い、外表面形状の影響が無い探触子位置でセクタ走査によりデータを採取。端部・コーナーエコーの性状を正しく把握できた(図3,4)。

- 外表面形状の影響を受けない位置で、電子的に超音波ビームの屈折角を変化させるセクタ走査を利用し、任意の屈折角でのBスコープ画像とセクタ画像を組み合わせ、総合的に亀裂性状の評価を行う（図③(2)参照）。

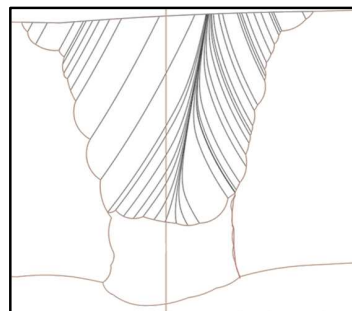
シミュレーションにて模擬した形状

実機断面写真

実機断面を基に
形状を模擬

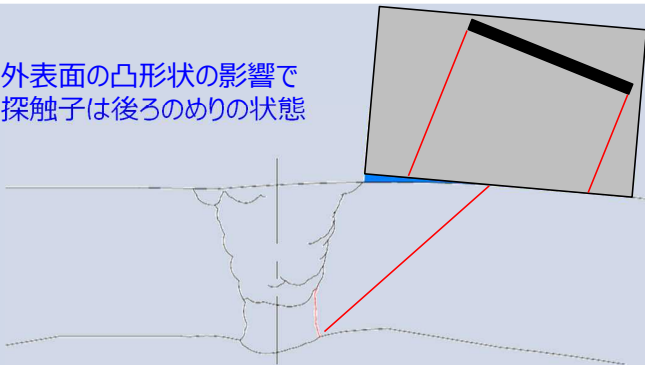
コーナーエコー検出時の想定状況

外表面の凸形状の影響で探触子は後ろのめりの状態

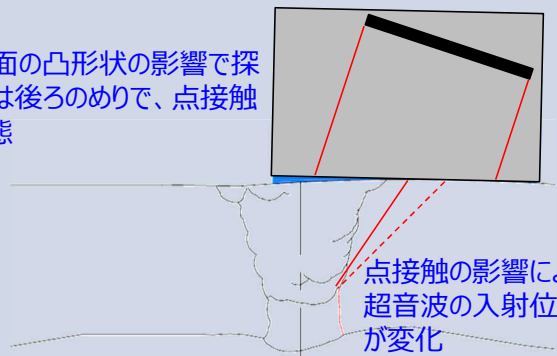
端部エコー検出時の想定状況

外表面の凸形状の影響で探触子は後ろのめりで、点接触の状態

点接触の影響により超音波の入射位置が変化

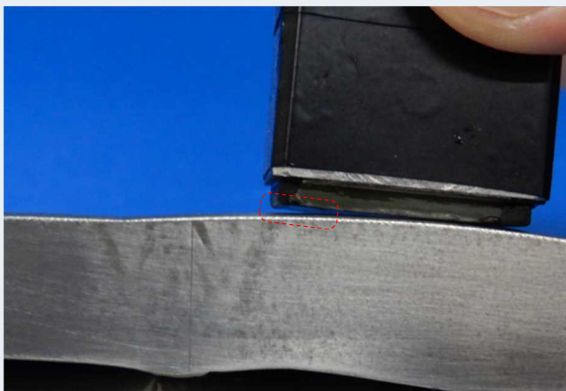
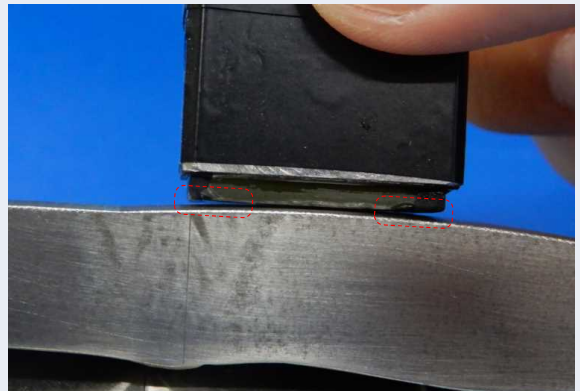
○: 顕著な浮き

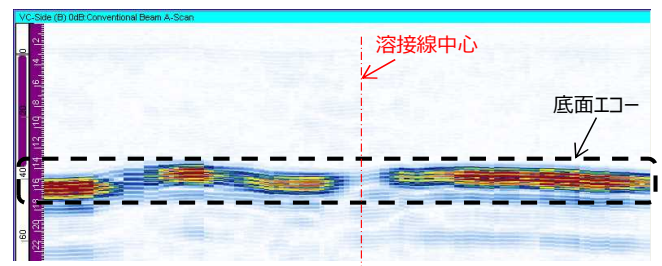
② 溶接線中心位置把握技術の高度化

原因として考えられる要因のうち溶接中心位置のずれ(詳細は第3回会議参考資料参照)については、外表面ポンチからのトレースにより溶接線中心位置を把握する場合、現場の作業環境、マーキング、開先部の公差等により2 mm程度の誤差は回避できない。このため、亀裂性状を評価する際には、前述の誤差の影響を受けないようなデータ採取(例：垂直探傷のBスコープ画像)により、UTデータ側で可能な限り詳細な、溶接線中心位置の評価を行う。

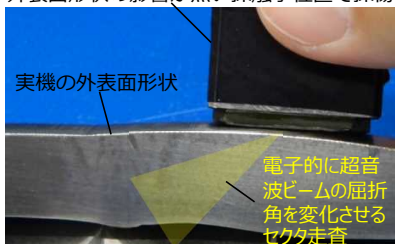
SCC付与モックアップでの探傷イメージ

外表面形状の影響が無い探触子位置で探傷
