2スクリーニング中間報告 安全注入系で見つかった応力腐食現象(案)

令和4年7月28日
技術基盤課

本報告の目的は、2次スクリーニング調査・分析対象である「仏国PWRの安全注入系ステンレス鋼配管で見つかった応力腐食現象」の情報を更新することである。

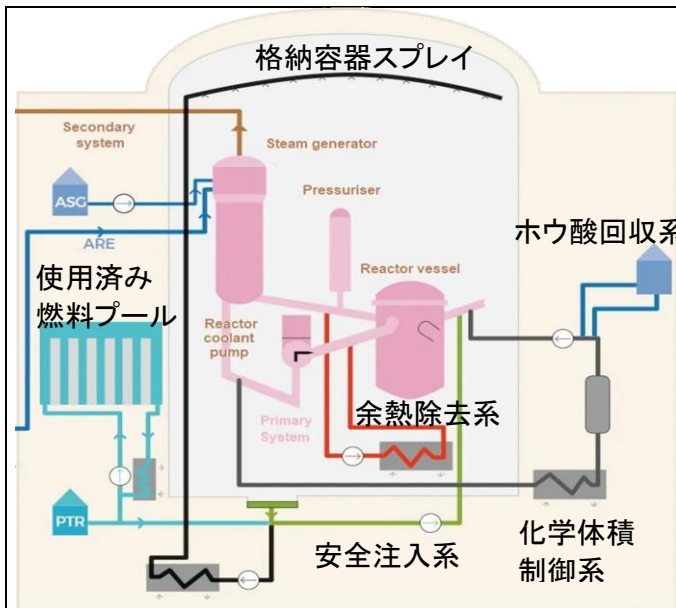
図1 安全注入系(RIS)と余熱除去系(RRA)

2021年10月、仏国シボー1号機(1495 MWe)における10年毎点検において、安全注入系(RIS)配管エルボの溶接部に複数の亀裂指示が見つかった。シボー2号機(1495 MWe)の10年毎点検を前倒して同年11月に検査したところ、同様な指示が複数見つかった。1号機の配管を切り出し検査したところ、溶接ビードの近くでステンレス鋼配管内面に応力腐食現象による亀裂が確認された。同シリーズのPWRであるショーB1/B2号機(各1500 MWe)では、前回の10年毎点検で微小な指示(偽陽性)が見つかったいたので、原子炉停止して検査したところ、ショーB2で同様な指示が見つかった。ショーB1では検査が続けられている。さらに、10年毎点検を実施中のパンリー1号機(1330 MWe)でも同様な指示が複数見つかった^{1,2}。
