TVFにおける固化処理状況について

令和4年8月22日

日本原子力研究開発機構 (JAEA)

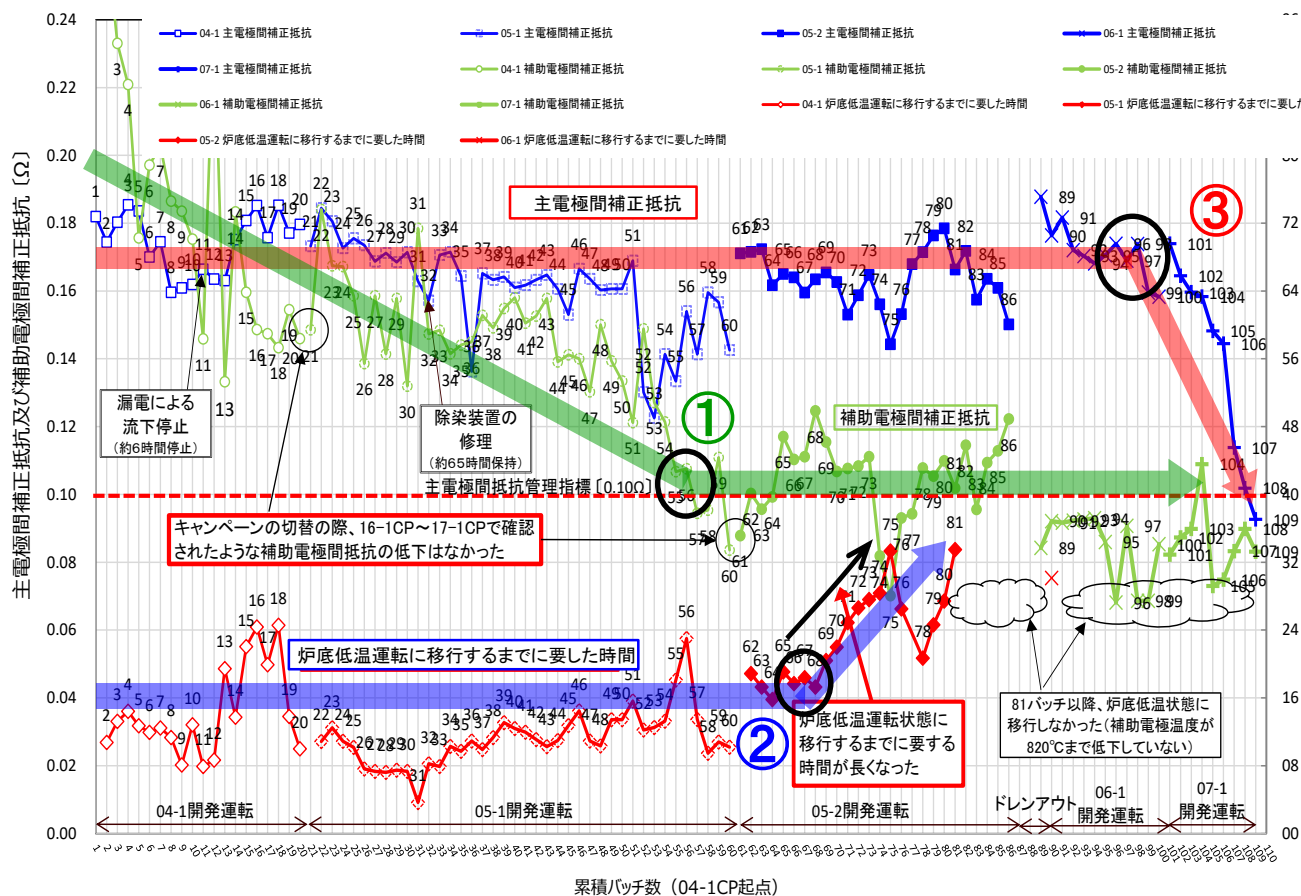
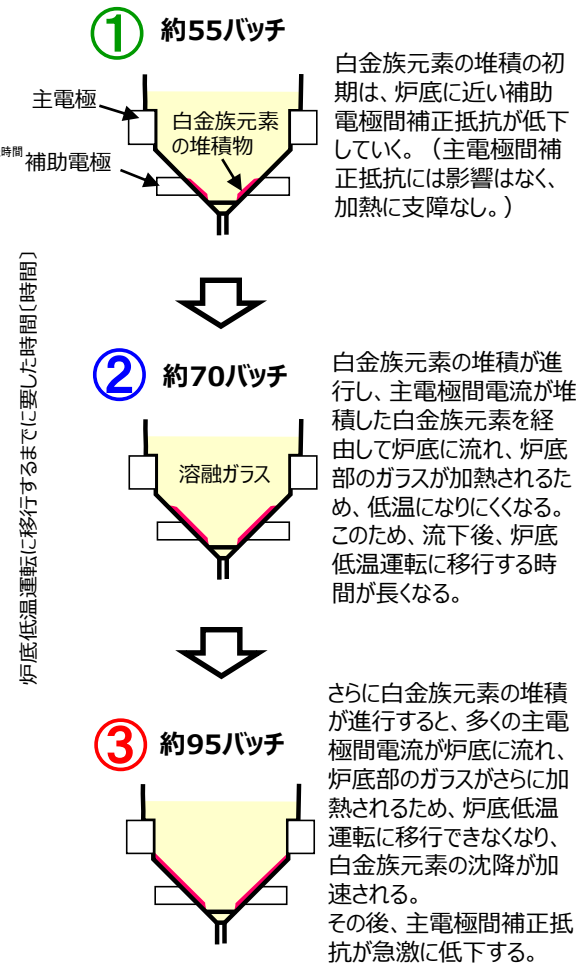
TVF溶融炉は運転継続に伴い、白金族元素が徐々に炉底部に堆積し、白金族元素堆積に係る運転パラメータは、ガラス固化体製造に伴い以下のように推移する。

内白金族元素堆積の進行イメージ

主電極間補正抵抗及び補助電極間補正抵抗とバッチ開始時から炉底低温運転*1に移行するまでに要した時間の推移

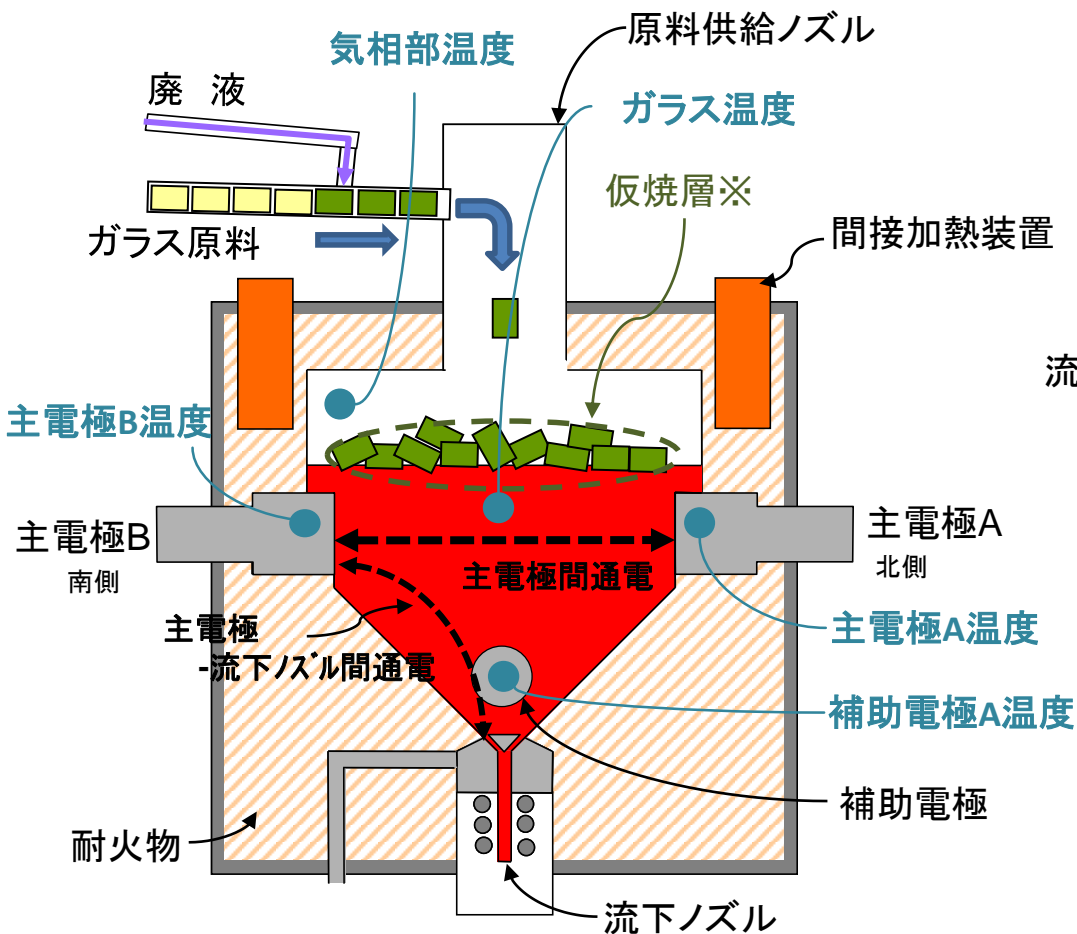
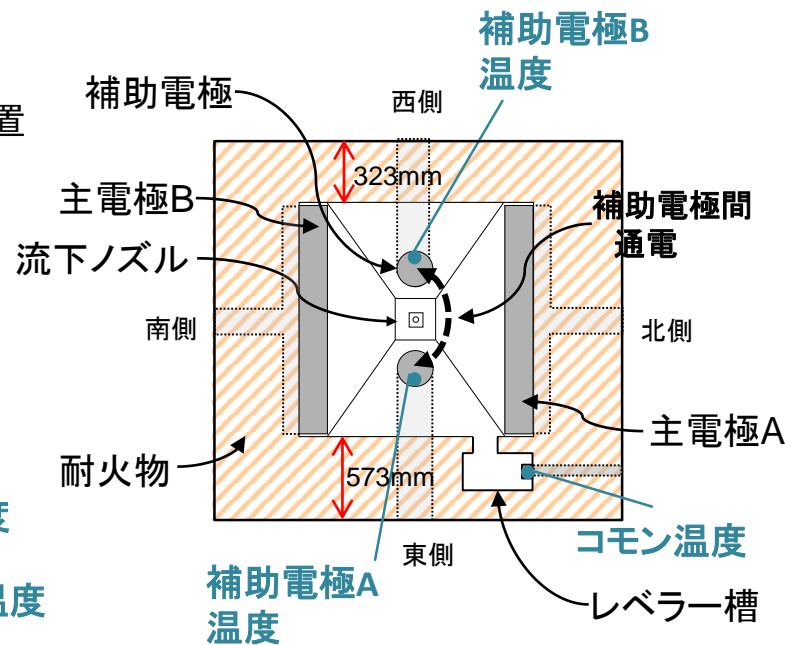
溶融炉内平面図

東側にガラス液位を確認するレベラー槽があるため、東側の耐火物は西側より厚い

※仮焼層：廃液をしみ込ませたガラス原料を加熱することにより、溶融ガラス表面において、廃液の水分の蒸発、脱硝酸、酸化等の反応が起こるとともに、ガラス原料が溶融し廃棄物成分と混ざり合う過程の層を形成する。
溶融炉の運転において溶融ガラス表面を覆う仮焼層の表面積が小さくなると溶融ガラス表面から気相部への放熱量が増えて気相部の温度が上昇し、表面積が大きくなると溶融ガラス表面から気相部への放熱量が減り、気相部の温度が低下する。

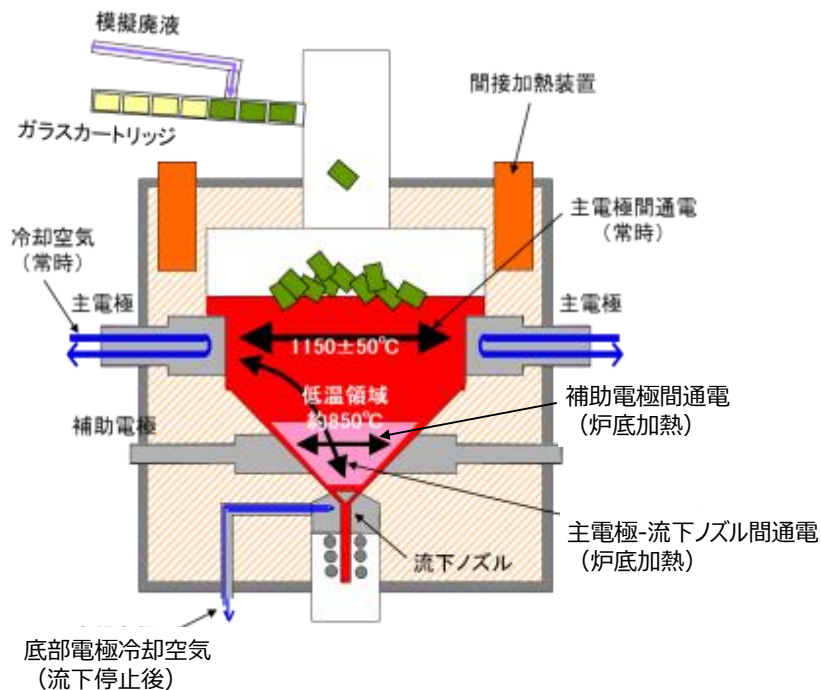
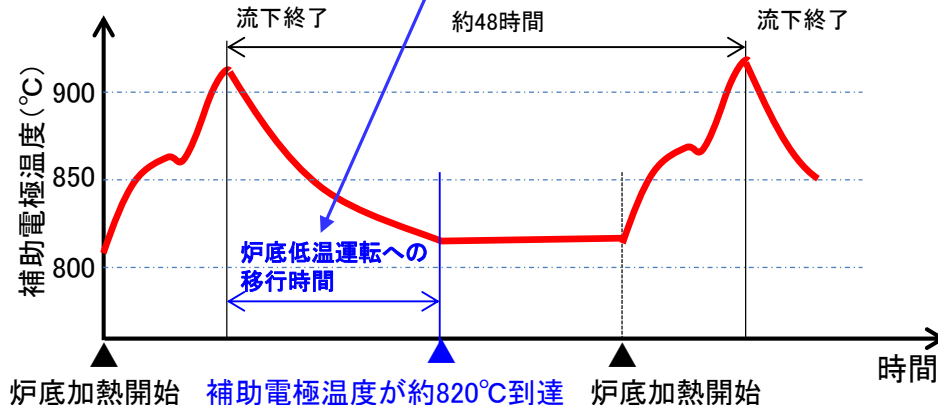
溶融炉運転時の溶融炉底部の温度変化 (イメージ)

白金族元素が炉底部に堆積してくると、主電極間電流が炉底部側に流れるようになり、炉底低温運転への移行時間が増加していく。

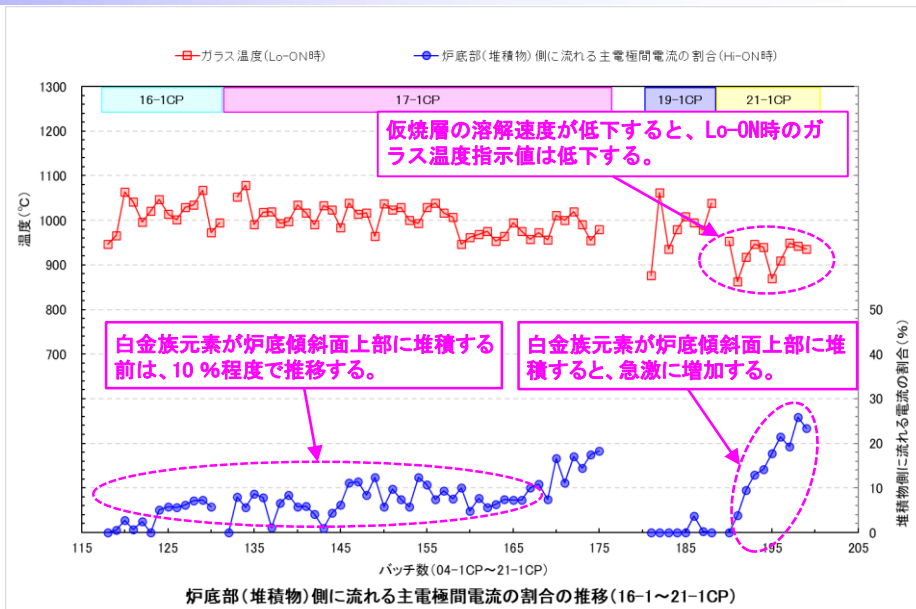
炉底傾斜面上部への白金族元素の堆積傾向を運転データから確認する。

- 堆積した白金族元素へ流れる主電極間電流が急激に上昇していく。
→ 堆積した白金族元素へ流れる主電極間電流の上昇傾向を確認する。
- 堆積した白金族元素へ主電極間電流が流れ、ガラス原料が溶け難くなり(仮焼層が厚くなり)、ガラス温度指示値が低下する
→ 仮焼層の影響を受けやすい流下によりガラスレベルが下がった際(Lo-ON時)のガラス温度指示値の低下傾向を確認する

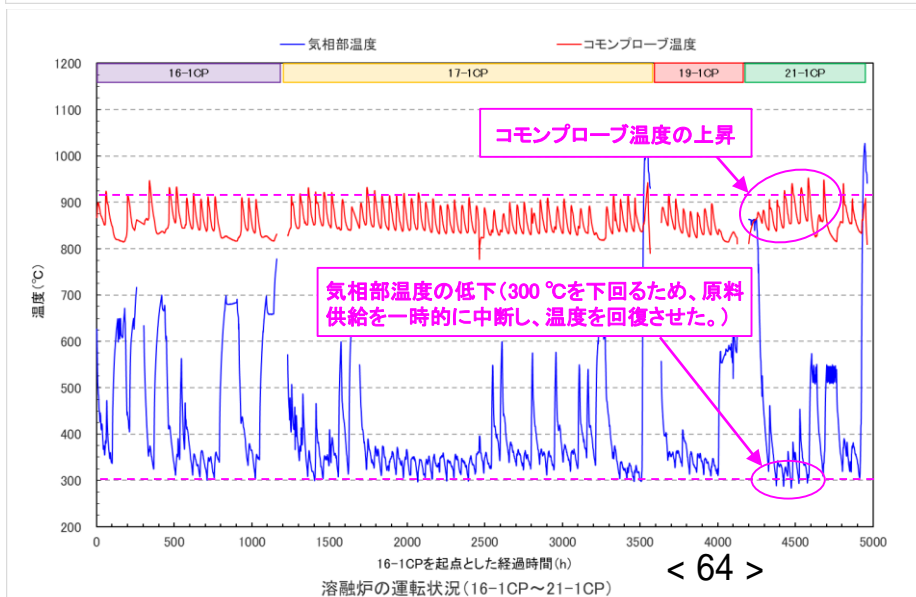
(2) 加速要因の対策の確認

廃液供給速度や主電極間電力の改善について、その効果を運転データから確認する。

- ガラス原料が溶け難くなり、熔融表面全体がガラス原料で覆われて気相部温度が低下する。
→ 気相部温度の推移を確認する。
- 熔融表面全体がガラス原料で覆われると気相部への放熱量が減り、炉底傾斜面上部のガラス温度が上昇する。
→ 炉底傾斜面上部のガラス温度(コンプローブ温度)の推移を確認する。

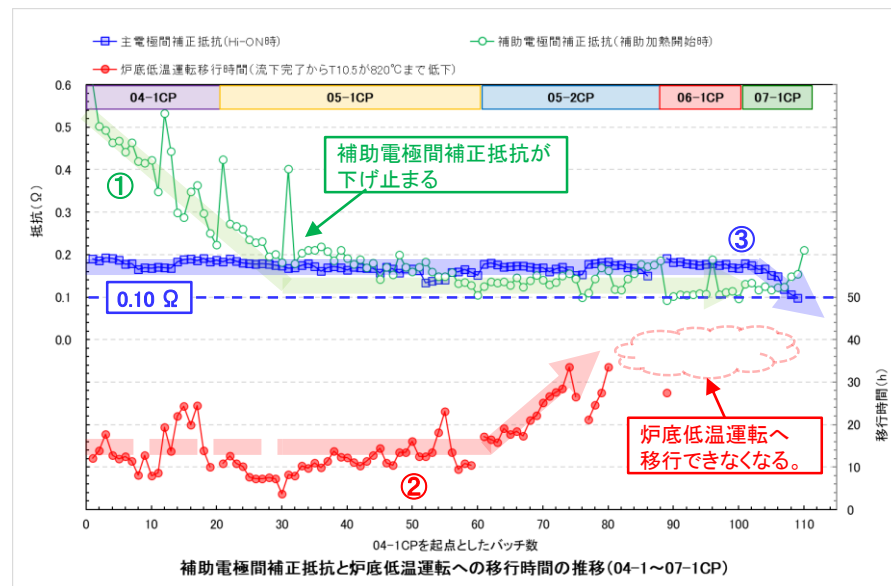
✓ ホールドポイント②: 46本を流下した時点

→ ①補助電極間補正抵抗、②炉底低温運転へ移行するまでの時間の推移を確認する。

→ なお、16-1CPから17-1CPの実績(59本製造)から②炉底低温運転へ移行するまでの時間が長くなる兆候を示していなければ60本程度まで運転可能と考えられる。

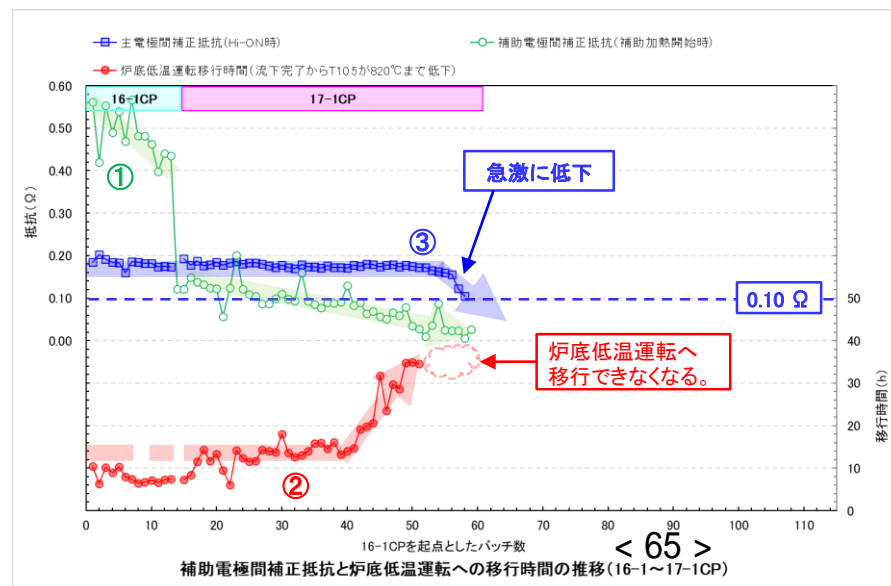
✓ ホールドポイント③: 60本を流下した時点

→ ①補助電極間補正抵抗、②炉底低温運転へ移行するまでの時間、③主電極間補正抵抗の推移を確認し、主電極間補正抵抗が管理指標(0.10Ω)に達していなければ運転を継続する。

→ なお、16-1CPから17-1CPの実績(59本製造)では、②炉底低温運転へ移行できなくなり、③主電極間補正抵抗が急激に低下して管理指標(0.10Ω)に達している。同様な状況が確認された場合は、運転を停止する。
