TVFにおける固化処理状況について

令和4年9月6日

日本原子力研究開発機構 (JAEA)

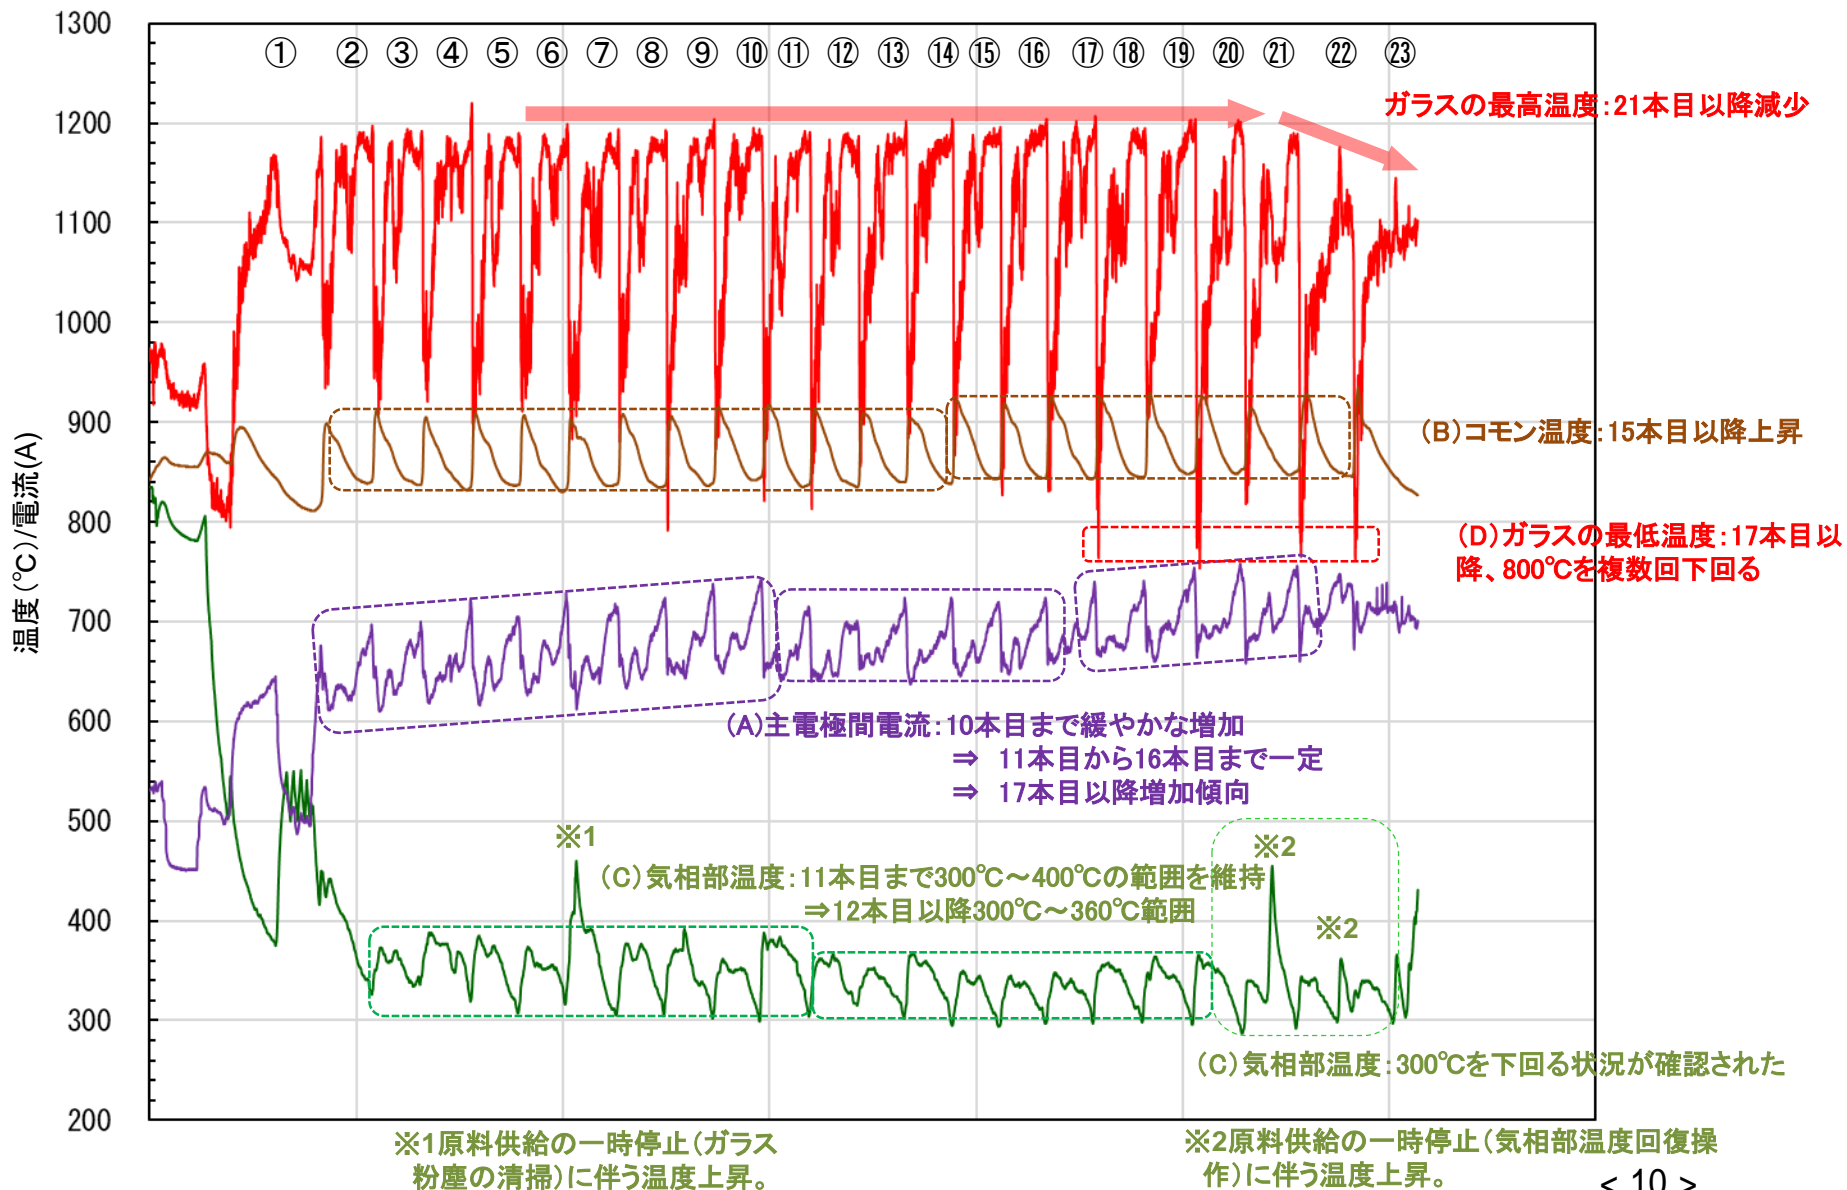
4. 22-1CPの運転状況(1/4)

✓ 炉内の温度バランスは、**正常**に保たれており、前回の運転(21-1CP)で確認した白金族元素の堆積の傾向はみられていないが、**17本目あたりから補助電極温度等に変化**がみられはじめた。

(A) 主電極間電流

前回の運転(21-1CP)で白金族元素が堆積した加速要因の対応として、今回の運転(22-1CP)では、主電極間電力を増加させた。この影響により、主電極間電流の増加は、想定していたが、増加傾向が続いていたことから、11本目から主電極間電力を調整(40 kW→39.5 kW)し、主電極間電流の増加傾向は、抑えられていた。

その後、**17本目あたりから、主電極間電流の増加傾向**が確認され、20本目で最大750A程度まで増加したことから、主電極間電力を調整(39.5 kW→39 kW)したが、主電極間電流は高い傾向を示し続けた。

(B) 炉底傾斜面上部レベルのコモン温度

一定(最高温度約900℃)に維持できているが、**15本目あたりから、上昇傾向**が確認された。

(C) 気相部温度

原料供給の一時停止をせずに300℃～400℃の範囲を維持できているが、12本目以降、300℃～360℃の範囲と低下傾向がみられ、300℃を下回る場合も確認された。**仮焼層が大きくなり溶融ガラス表面全体を覆うような兆候**であり、18本目でガラス製造速度を下げたり、21本目では原料供給を一時中断するなど、気相部温度の回復操作を行ったが、改善は図れなかった。

(D) ガラス最低温度

800℃以上を維持していたが**17本目以降**、800℃以下を下回る回数が増え、**仮焼層が厚くなる傾向**はみられようになった。

(E) 補助電極A(東側)温度

炉底低温運転時の温度820℃に調整できているが、炉底低温運転時間が短くなる傾向が**17本目以降**現れており、主電極間電流が炉底に回り込む傾向が確認された。

(F) 補助電極A(東側)とB(西側)の温度

温度差が少なくなる傾向を示し、**18本目以降**、**炉底加熱時に温度差の逆転**が見られたことから、主電極-流下ノズル間の電流が炉底西側に回り込む兆候が確認された。

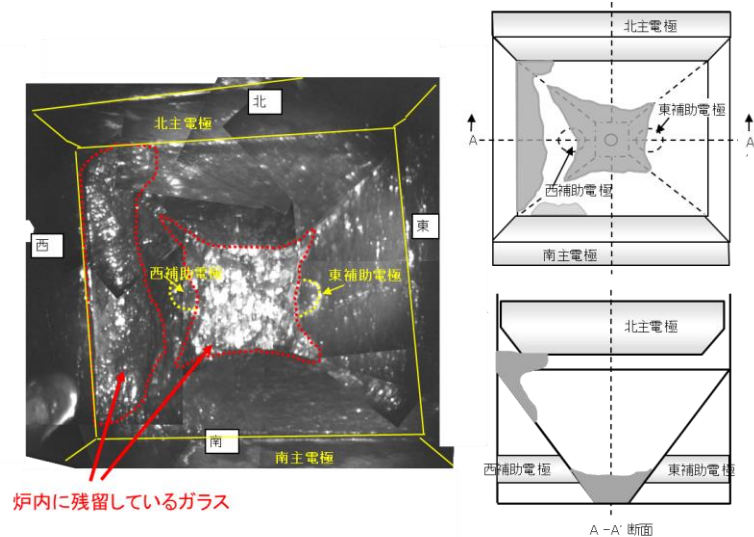
前回の運転(21-1CP)後の白金族元素の堆積状況

白金族元素の堆積が顕在化した運転データから、**炉底の高い位置に堆積しているものと推定**している。なお、以下の観点に加え、主電極間電流は運転開始初期から増加傾向を示しており、炉壁等へ主電極間電流が廻り込んでいた可能性も否定できないため、この観点も含めて炉内観察を実施する。

- ✓ 主電極間補正抵抗が管理値に達しても炉底低温運転に移行できている。
→ 炉底の高い位置に白金族元素が堆積し、炉底の低い位置まで回り込む主電極間電流が少ない。
- ✓ (F) 補助電極温度は、西側の補助電極温度が高くなっている。
→ 炉底の西側に白金族元素が堆積している。
- ✓ (B) コモン温度が上昇し、(C) 気相部温度の低下、(D) ガラス最低温度が低下している。
→ 炉底傾斜面上部に白金族元素が堆積物している。(炉底傾斜面上部の堆積物に主電極間電流が流れることにより堆積物近傍の温度が上昇(コモン温度の上昇)し、仮焼層付近のガラスに流れる主電極電流が減少し、仮焼層付近の温度が低下し、供給した原料の溶け込み速度が低下し、気相部温度が低下しガラス最低温度が低下。)
