表2.1-3 川内1号炉 タービン動主給水ポンプ駆動タービン

1. 対象機器	1
2. 炉内構造物の技術評価	2
2.1 構造、材料及び使用条件	2
2.2 経年劣化事象の抽出	19
2.3 高経年化対策上着目すべき経年劣化事象の評価	32

図2. 1-1(1/14) 川内1号炉 炉内構造物全体図

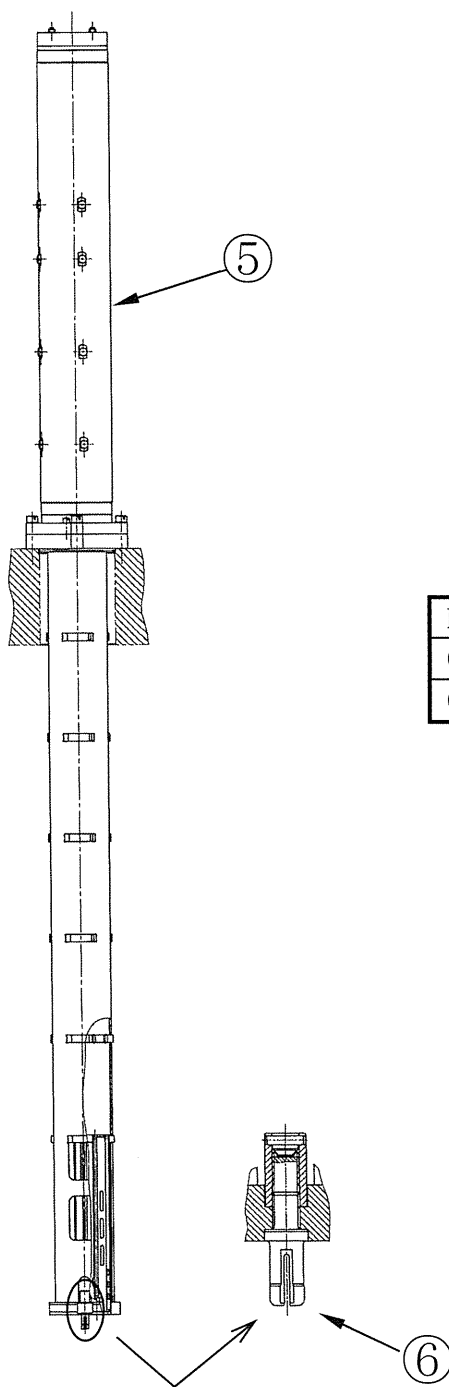
図2. 1-1(6/14) 川内1号炉 炉内構造物 制御棒クラスター案内管組立図

ニッケル基合金の支持ピンについては1978年10月美浜3号炉にて応力腐食割れが認められている。

しかしながら、川内1号炉の支持ピンは、応力腐食割れ感受性低減のため、新熱処理材応力低減化構造としていることから、応力腐食割れが発生する可能性は小さい。

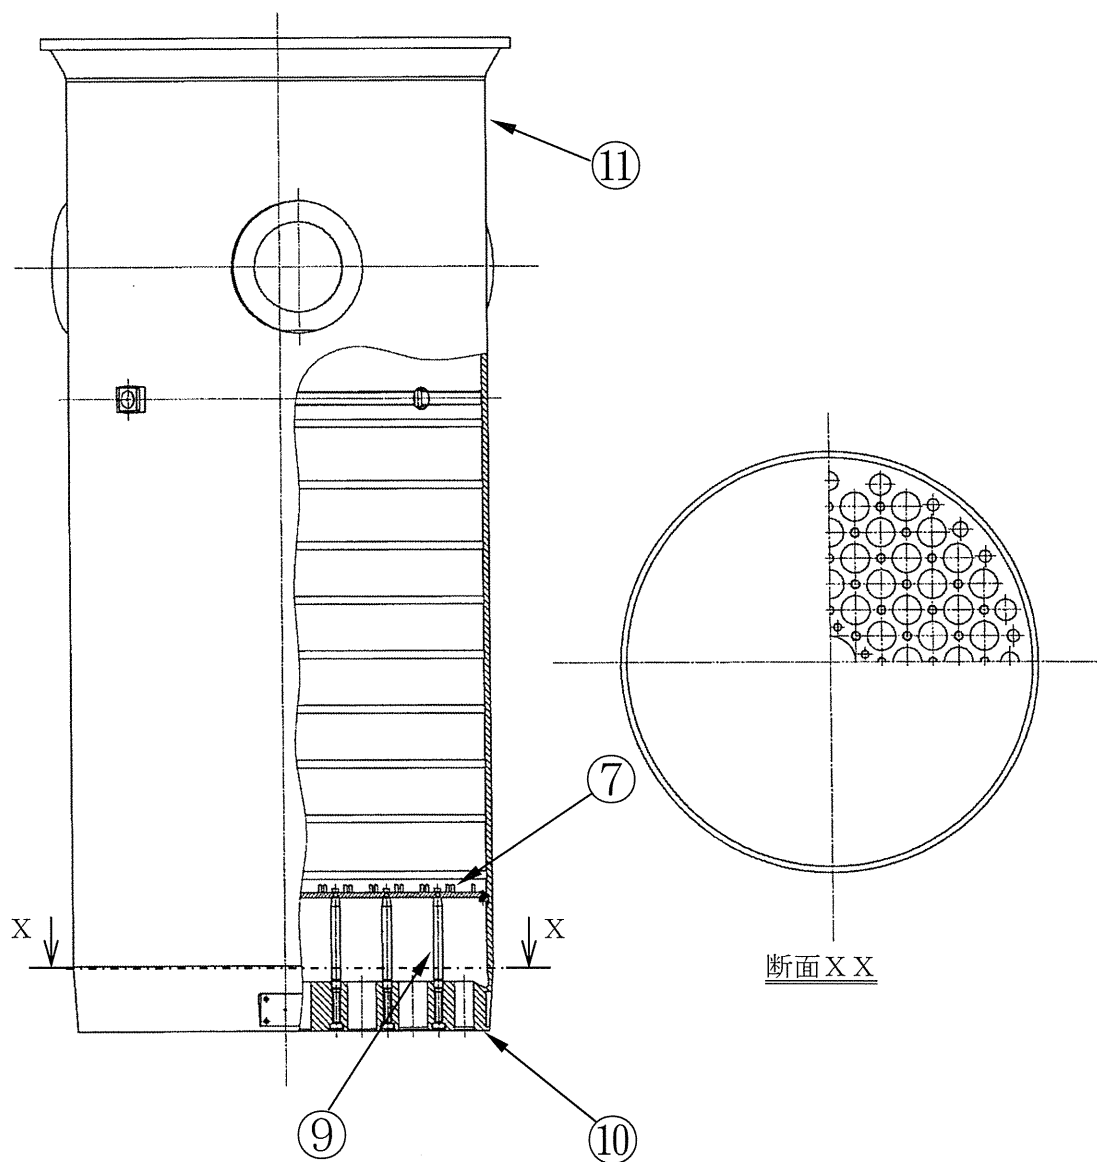
图2. 1-1(10/14) 川内 1 号炉 炉内构造物 炉心槽组立图

一方、炉心支持構造物であり強度上重要な炉心槽に使用されている材料はオーステナイト系の材料であって、フェライト系材料とは金属結晶構造が異なり、靱性が高い材料である。しかし、(財) 発電設備技術検査協会の「平成8年度 プラント長寿命化技術開発に関する事業報告書」によるとオーステナイト系照射ステンレス鋼の破壊靱性値 J_{IC} 試験の結果、図2.2-1に示すように、中性子照射に対して、靱性値の低下が認められる。

しかしながら、中性子照射による脆化が進行しても材料の脆化のみでは不安定破壊は発生せず、炉内構造物に有意な欠陥が存在しなければ、不安定破壊を起こす可能性は小さいと考える。なお、炉心槽溶接部は、応力集中がなく照射量が少ないため、「(社) 日本機械学会 維持規格 (JSME S NA1-2012)」に基づく評価では、照射誘起型応力腐食割れ発生の可能性は小さい。

よって、想定欠陥の応力拡大係数は、破壊靱性値を下回っており、不安定破壊は生じないことを確認した。

また、炉心槽の中性子照射による靱性低下については、定期的に可能な範囲について、水中テレビカメラによる目視確認を実施し、有意な欠陥がないことを確認している。

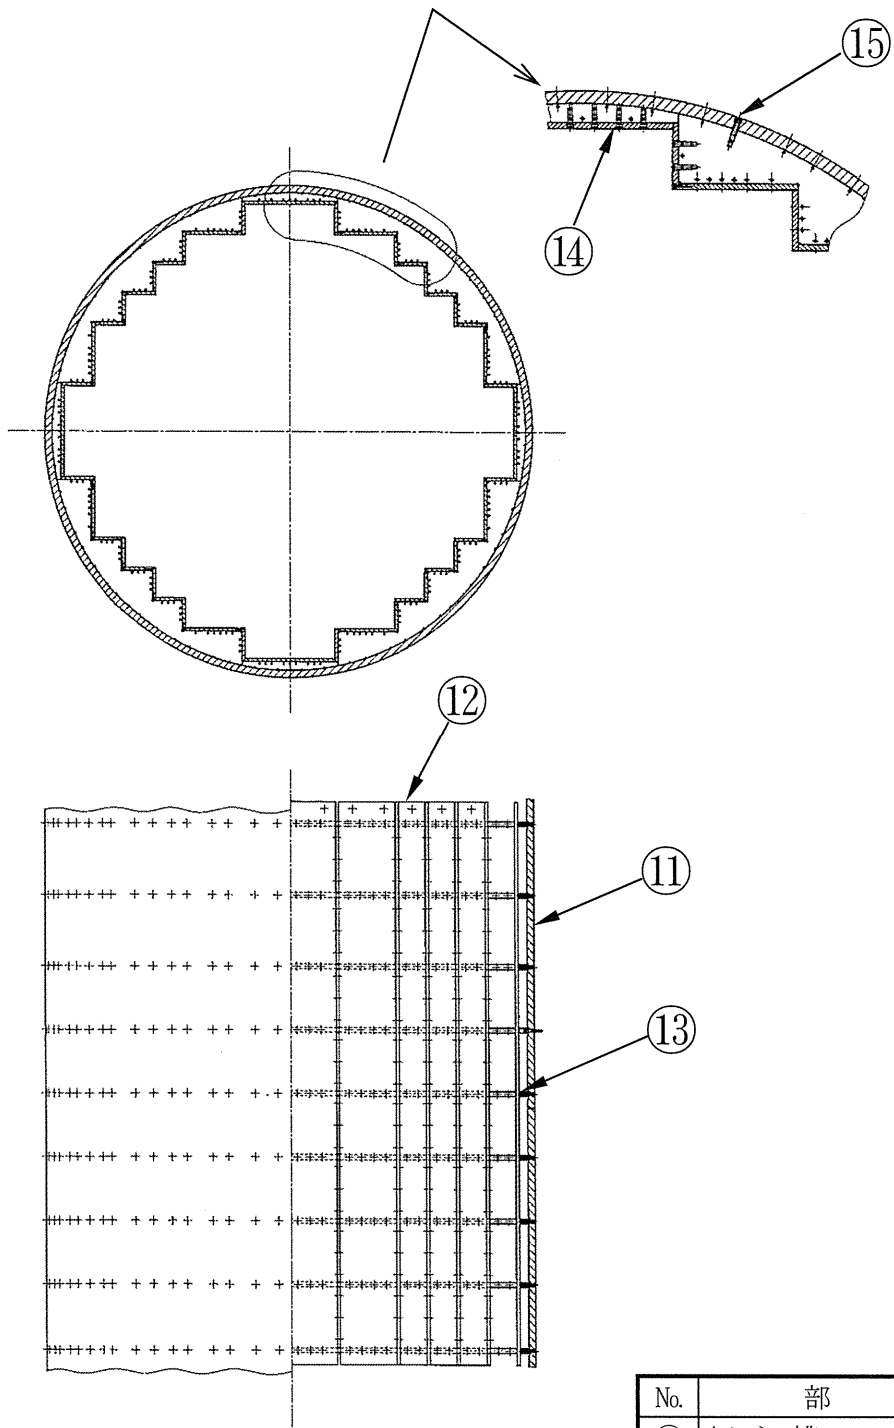
図2. 1-1 (11/14) 川内1号炉 炉内構造物 炉心バップル組立図

仏国における1988年のブジェー（Bugey）発電所2号炉及びその後の類似プラントにおいて確認されたバッフルフォーマボルトの損傷事例及び1998年に米国で確認された同様の事例より、高照射領域にある高応力のステンレス鋼の照射誘起型応力腐食割れの可能性が考えられるため、経年劣化に対する評価が必要である。

これにより、照射誘起型応力腐食割れの発生の可能性に対して検討を要するのは、バッフルフォーマボルトと考える。

バップルフォーマボルトは、多数のボルトによりその機能を維持しており、仏国では一部のバップルフォーマボルトが損傷しても炉内構造物全体の健全性は残りの健全なバップルフォーマボルトにより十分確保されるとして適宜点検により損傷本数を確認しながら運転が継続されている。また、米国ではクリティカルボルト(炉心の健全性が確保できる配置、本数のバップルフォーマボルト)について取替えを実施してきている。

一方、国内では、「(社)日本機械学会 維持規格(JSME S NA1-2012)」に基づくと、バップルフォーマボルトは縦列に2本のボルトが残存すればよく、ボルト本数全体の約7割が損傷した場合でも炉心の健全性は確保可能であると評価されている。

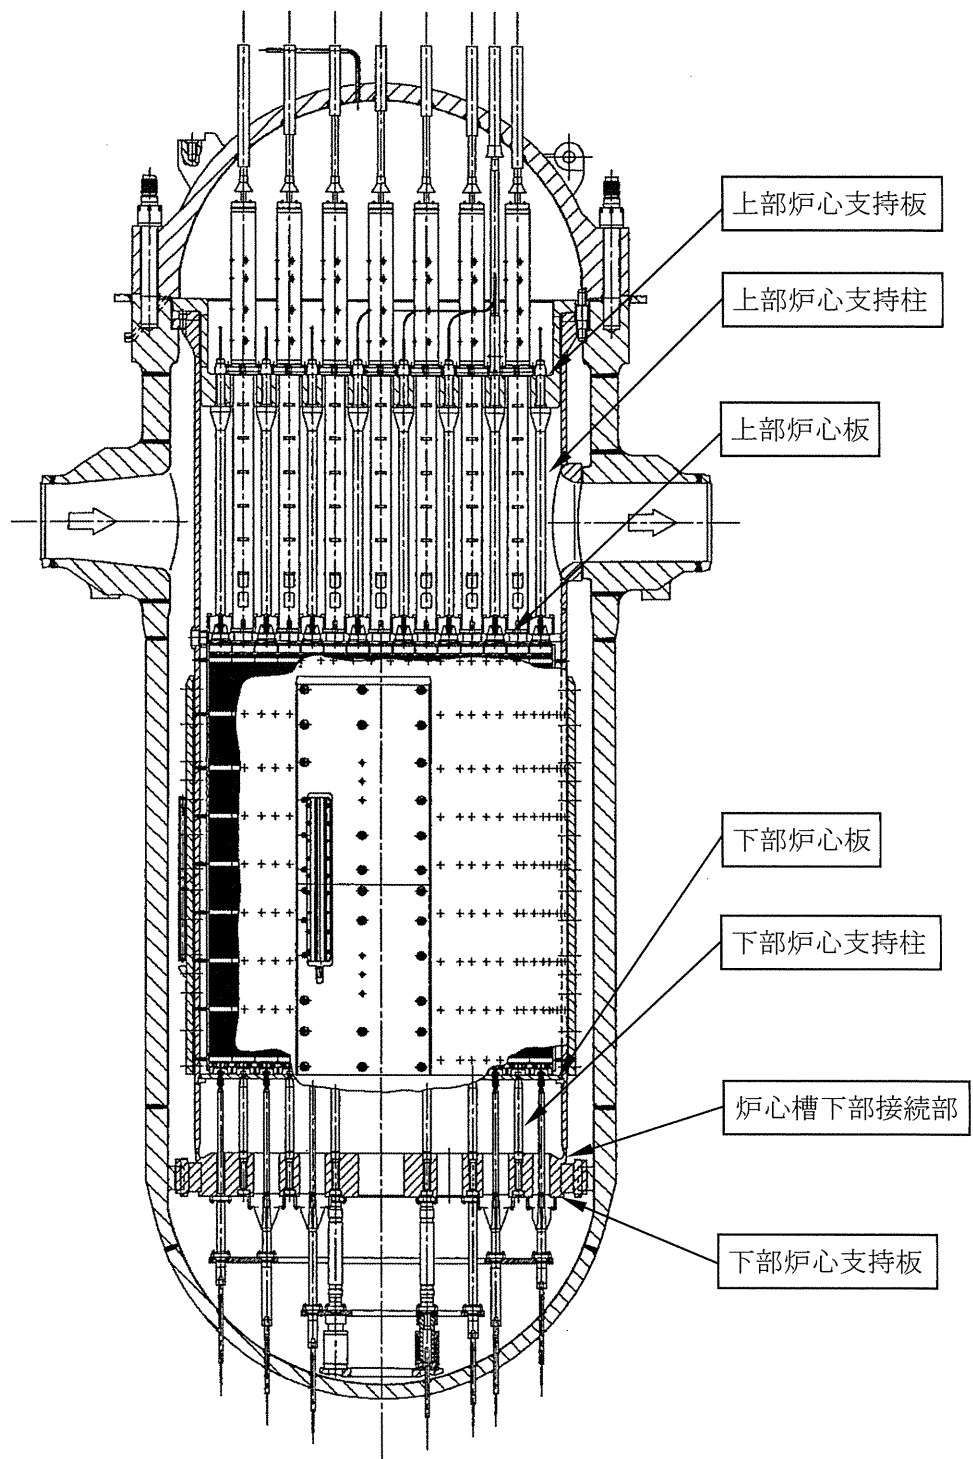
図2.3-1 川内1号炉 炉心支持構造物の疲労評価対象部位

それぞれの代表箇所における評価結果を表2.3-2に示すが、許容値を満足する結果を得た。

炉心支持構造物の疲労割れに対しては、定期的に可視範囲について水中テレビカメラによる目視確認を実施し、有意な欠陥がないことを確認している。さらに、高経年化技術評価にあわせて、実績過渡回数に基づく評価を実施することとしている。

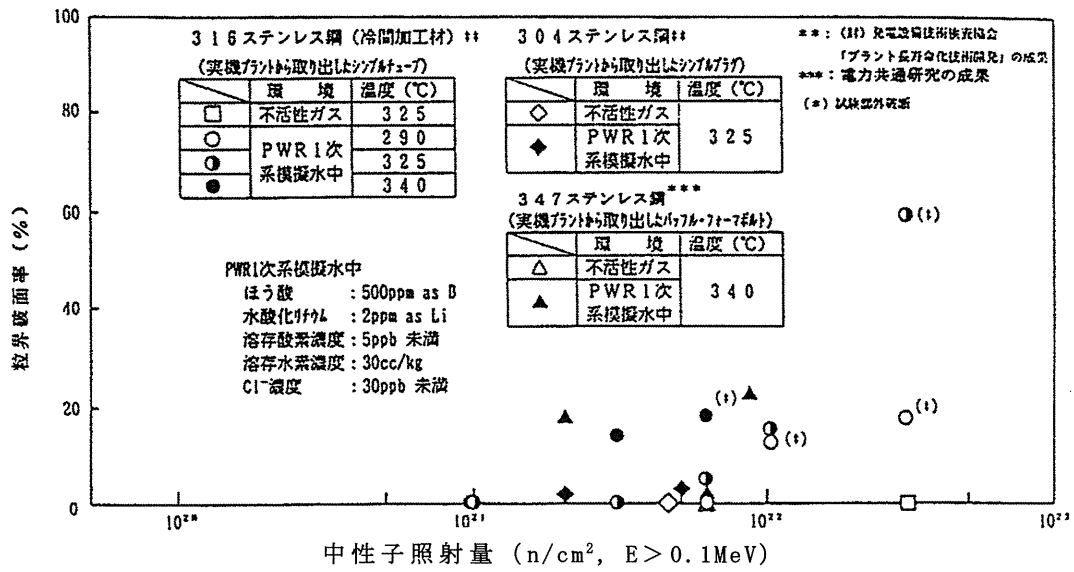
図2.3-6 粒界破面率と照射量の関係

しかしながら、長年の中性子照射によってステンレス鋼の材料特性に経年劣化が生じ、非常に高い中性子照射量を受けたステンレス鋼においては、PWR 1次系水質環境において応力腐食割れ感受性があることが明らかになっている。

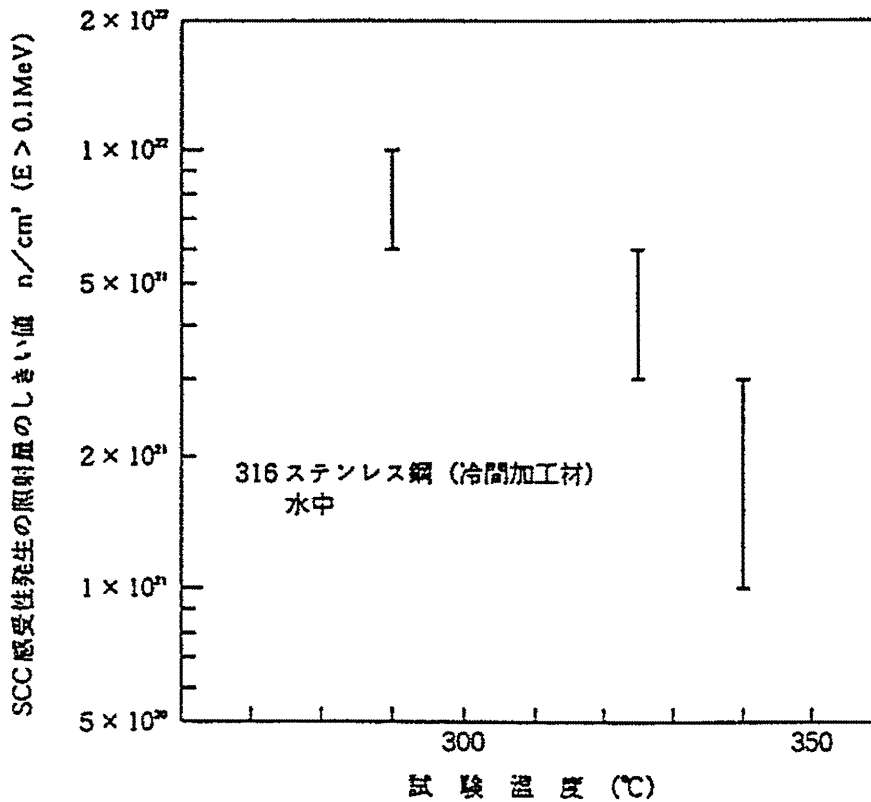
図2.3-7 応力腐食割れ (SCC) 感受性発生の中性子照射量のしきい値と試験温度の関係

325℃の場合、 $10^{21} \text{ n/cm}^2 [E > 0.1 \text{ MeV}]$ オーダー以上の中性子照射を受けたステンレス鋼に対して応力腐食割れ感受性が発生している。また、温度が高くなるほどその応力腐食割れ感受性発生の中性子照射量しきい値が低下している。

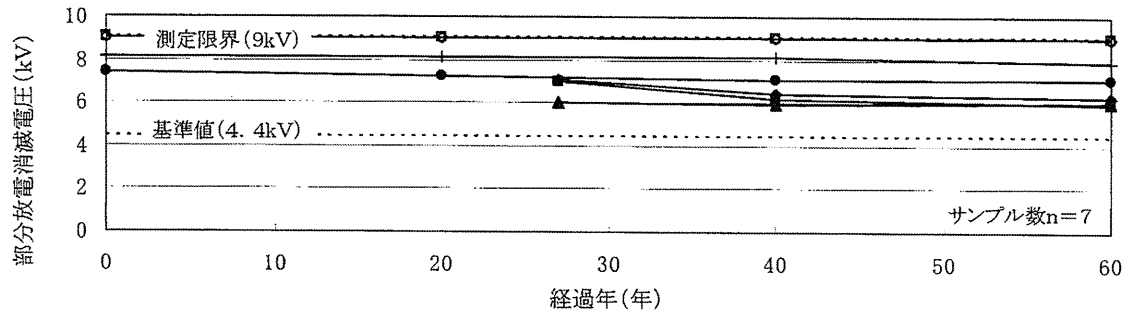
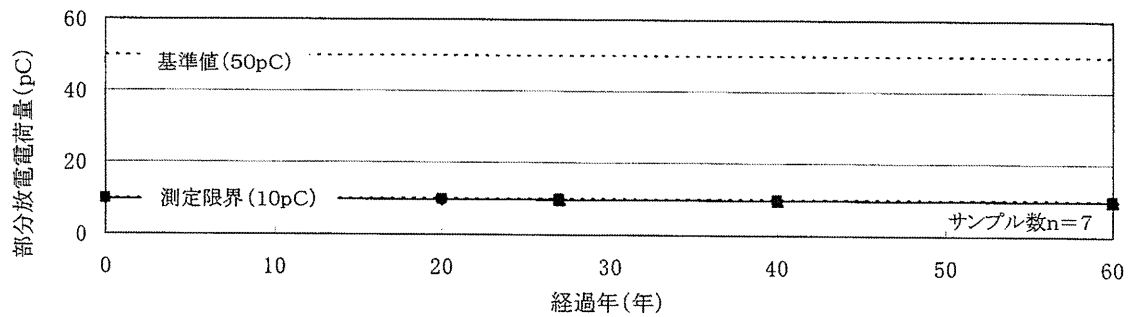
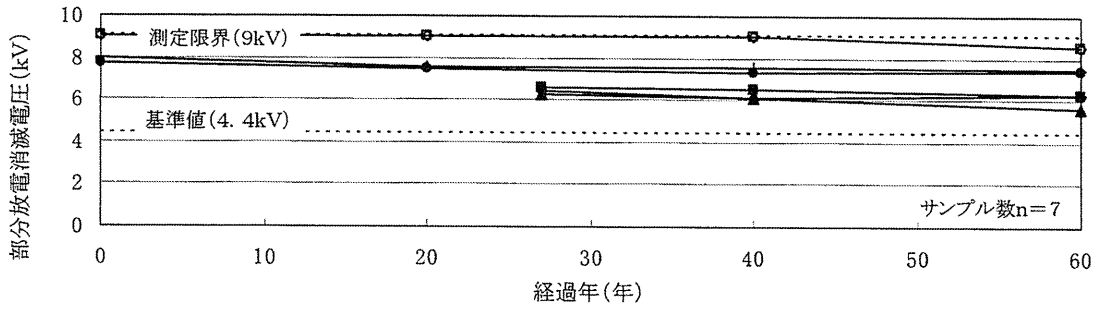
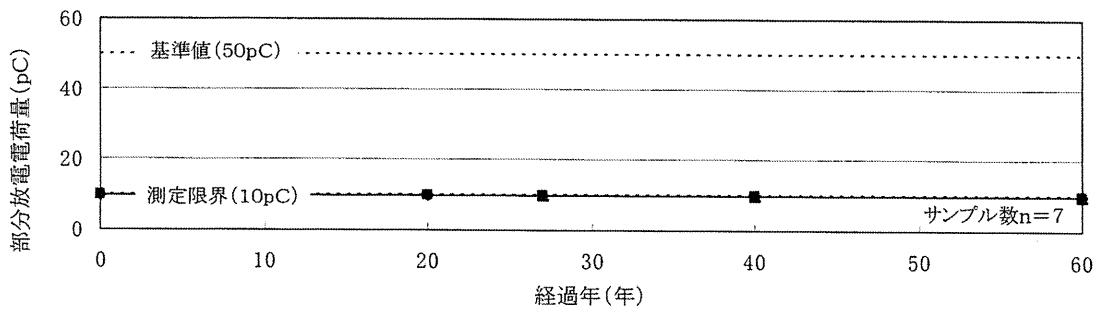
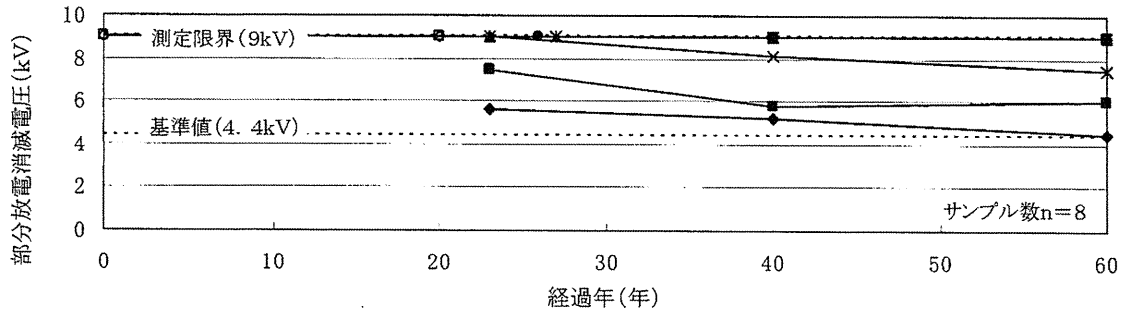
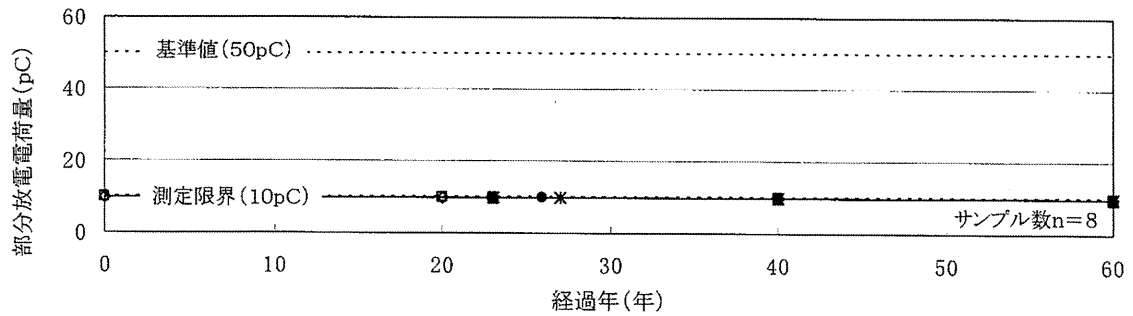
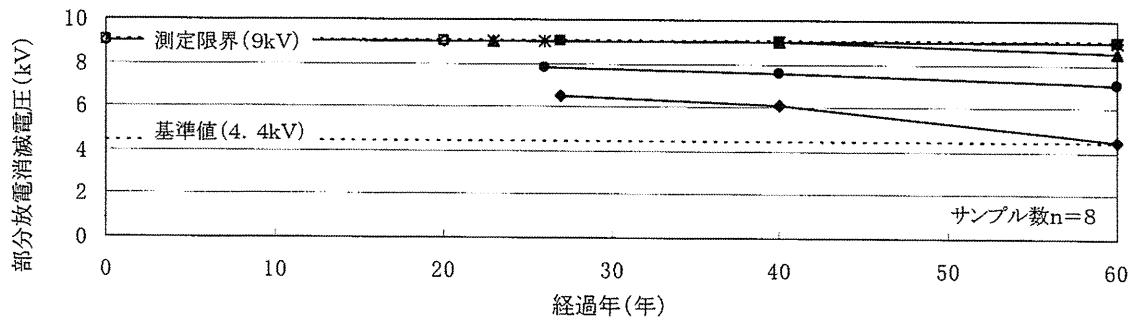
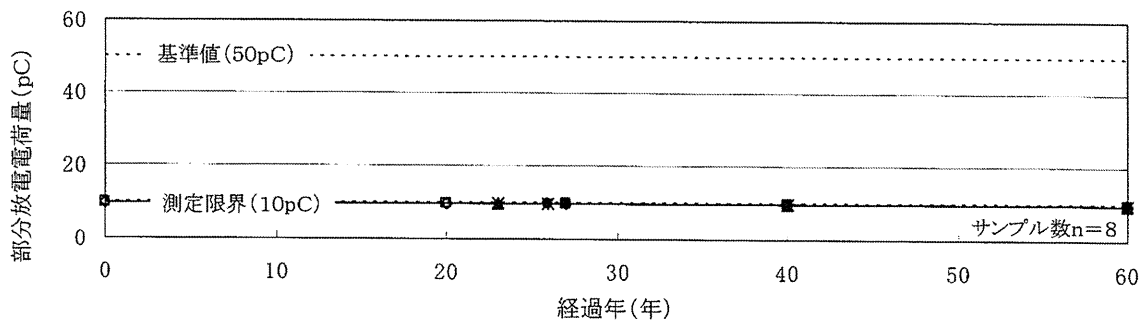
*1：課電電圧の上昇及び下降の繰り返しによる絶縁劣化を、メーカー独自の寿命評価手法による試験電圧及び試験周波数により加速劣化させる試験

*2：0℃～80℃～0℃で通年（1年間）の温度上昇及び下降による熱応力の機械的ストレスを模擬した試験
