福島第一原子力発電所 増設雑固体廃棄物焼却設備の状況について

2022年10月26日

東京電力ホールディングス株式会社

1. 増設雑固体廃棄物焼却設備の状況

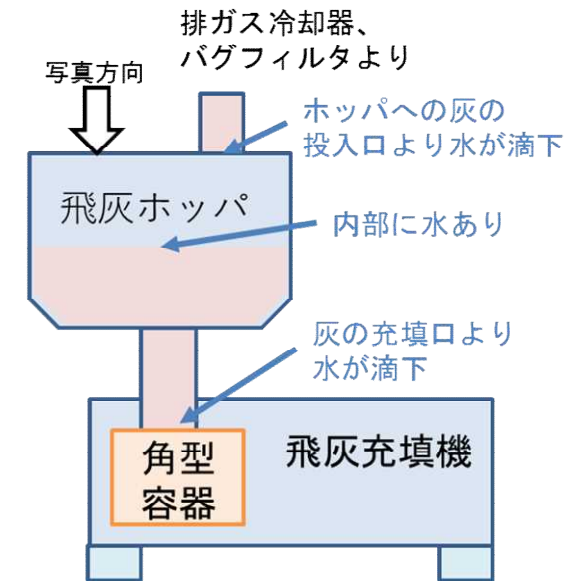
飛灰ホッパ及び飛灰充填機の模式図

- 灰と水分が攪拌され、泥状になっていた(右上写真参照)

- 現場調査結果から、排ガス冷却器スプレーの不具合によるものと推定し、調査
 - 排ガス冷却器底部および排ガス冷却器から発生した灰の供給コンベア内部に、湿潤した灰を確認。
 - 一方、バグフィルタで発生した灰の供給コンベア内部の灰は乾燥していることを確認。
 - スプレーノズルの外観や噴霧試験は異常なし。
- 炉内温度変化に対して追従する排ガススプレー水の供給量が過剰となったためと推定。

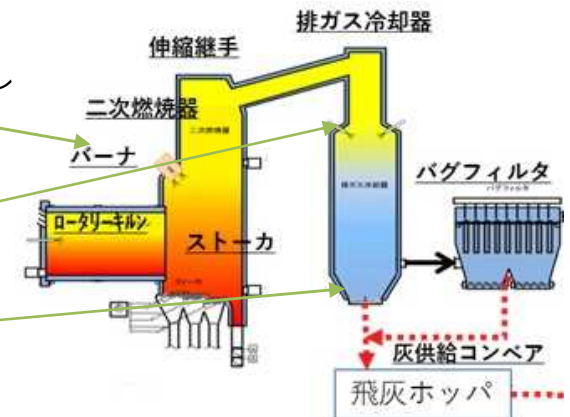
- 伐採木の熱量不足により、二次燃焼器バーナは発停を繰り返し（バーナ起動：855°C、停止：920°C、温度設定値：930°C）
- バーナ停止により、排ガス冷却器入口熱量が減少。
- スプレー水量調整弁が絞り始めるが、制御上、必要開度まで時間を要し、供給量が過剰となる。
- 繰り返しにより、蒸発しきれない水分が底部に蓄積、湿潤。

- 二次燃焼器バーナの起動・停止回数が少なくなるよう、温度設定値を下表の通り変更。運転再開後の二次燃焼器温度は約880°Cで制御されており、有意な変動はない。
- 焼却再開後はコンベアに設けた覗き窓から灰の状態を確認し、スプレーの調整を実施。

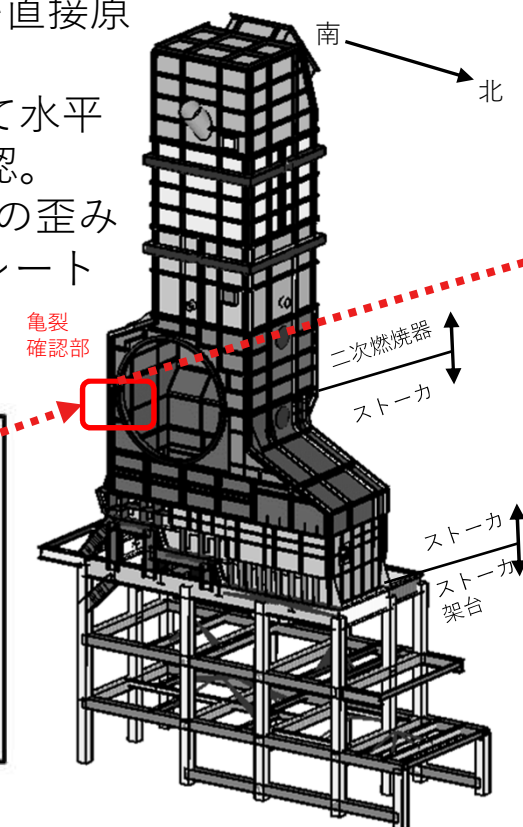
二次燃焼器・ストーカ立体図

- 6月18日、停止中の増設雑固体廃棄物焼却設備のパトロールにて、亀裂を確認
 - ①ロータリーキルン取合円筒の溶接部（北、南両側）
 - ②二次燃焼器とストーカ取合の塞ぎプレート(南側)
- 系統内はブロアにより負圧を維持していること及び亀裂部は焼却物と直接接する箇所ではないことから、当該亀裂部からの放射性物質の漏えいはない。
- 亀裂発生箇所はいずれも構造材本体ではないことから、構造強度に影響はない。
- 亀裂の破面観察の結果、過大な応力で延性破壊に至ったもので、3月16日地震影響が直接原因と推定。
- 地震影響を踏まえ、亀裂部以外について水平展開調査を実施し、下記の不具合を確認。
 - ③-1 接続ボルトの緩み、ボルト・座金の歪み
 - ③-2 ストーカ・架台据付部のシムプレート
のずれ
 - ④ 外殻振止材溶接部の割れ
 - ⑤ 耐火材のクラック

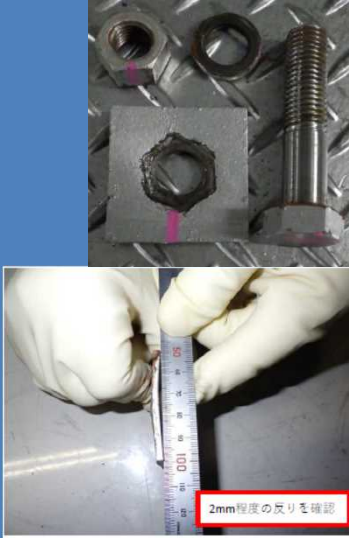
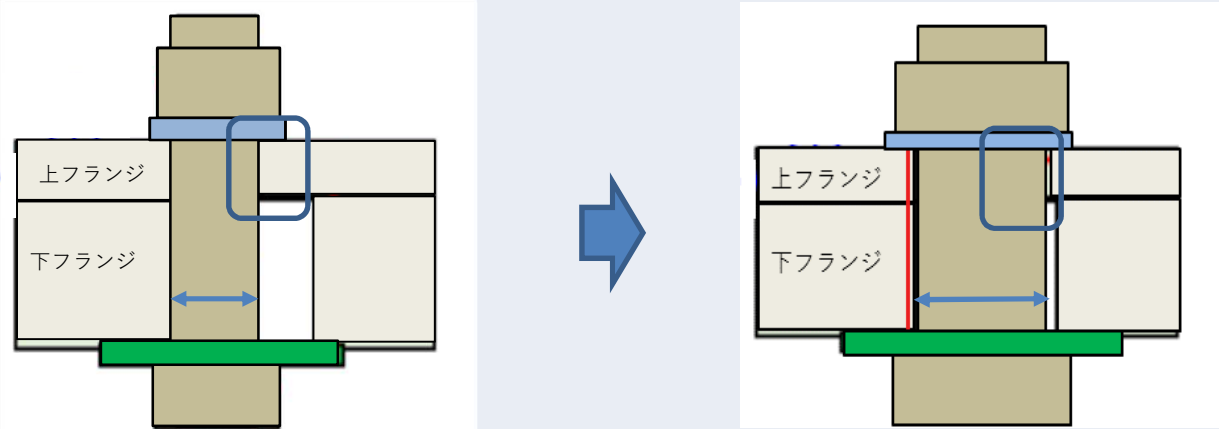
不具合箇所	復旧方法(修理前・後)
<p data-bbox="197 703 517 847">③-1 接続ボルトの緩み、ボルト・座金の歪み</p>

<p data-bbox="577 309 2018 504">現場調査の結果、ボルト径に対して、下フランジのボルト穴が相対して大きい箇所を確認（機器据え付け調整のため） 上フランジのボルト穴を拡張し、締結部の仕様(ボルト・座金材質及び寸法)を見直し、強度を向上</p> <div style="display: flex; justify-content: space-around; align-items: center;">

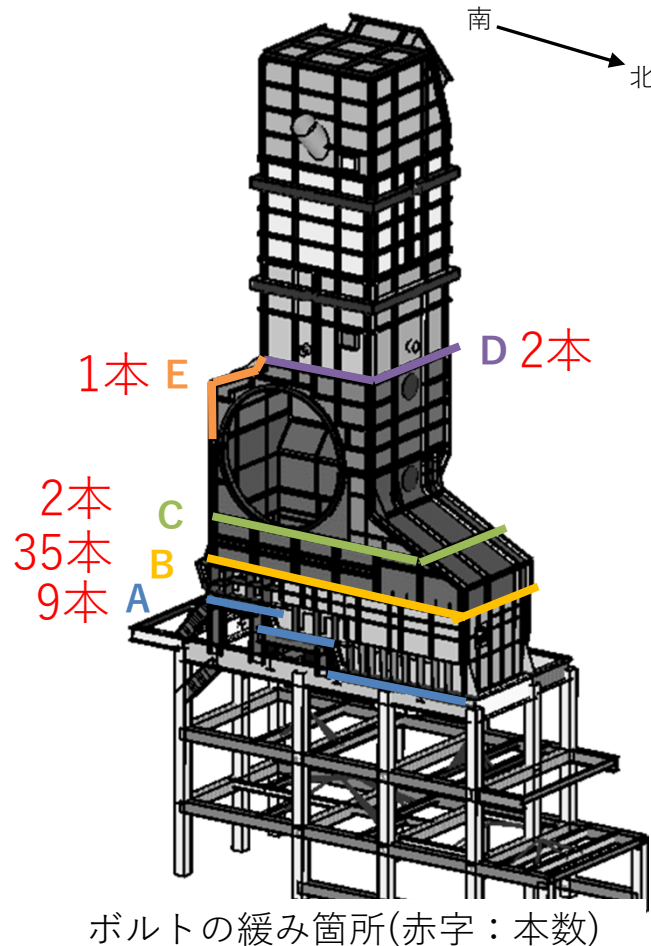
ボルト及び座金等
締結部材の状態

用途・要求機能			復旧方法
用途	気密性	強度	
ストーカ・二次燃焼器各要素を接続	要求有	要求有 耐震Bクラス地震力に対して許容応力未満とする設計	<ul style="list-style-type: none"> ・現場調査の結果、ボルト径に対してボルト穴が相対して大きい箇所を確認(左下図A,B面)。 ・上フランジ穴を拡張し、締結部の仕様(ボルト・座金材質及び寸法)を見直す。

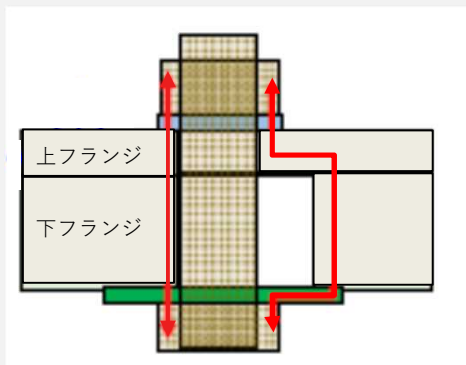
- ボルト・座金の歪みの推定メカニズム
 - 地震によりボルトに負荷された引張力により、強度が弱い座金に変形
 - ボルト頭部の圧縮により座金が陥没し、ボルトも傾き、変形

ボルトに引張力が作用

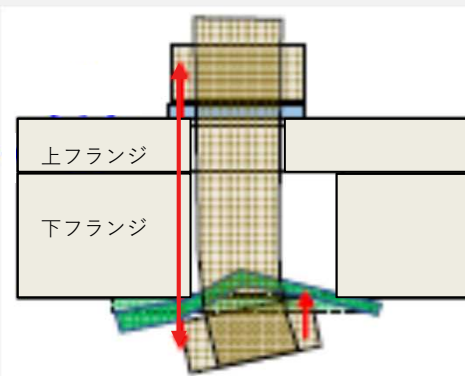
ボルト頭部が反って座金に変形

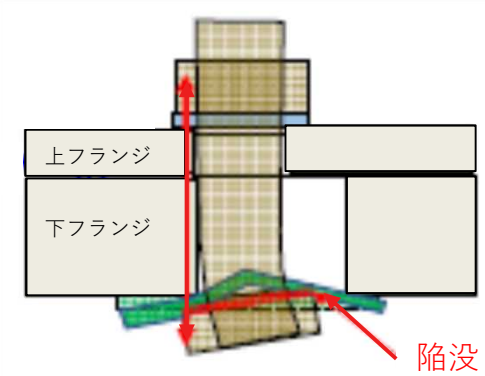
座金のボルト頭部接触面が陥没
ボルトも傾き、変形
