特定原子力施設監視・評価検討会
(第103回)
資料6-3

多核種除去設備 (ALPS) 高性能容器 (HIC) 排気フィルタの改良及び設置について

2022年10月26日

東京電力ホールディングス株式会社

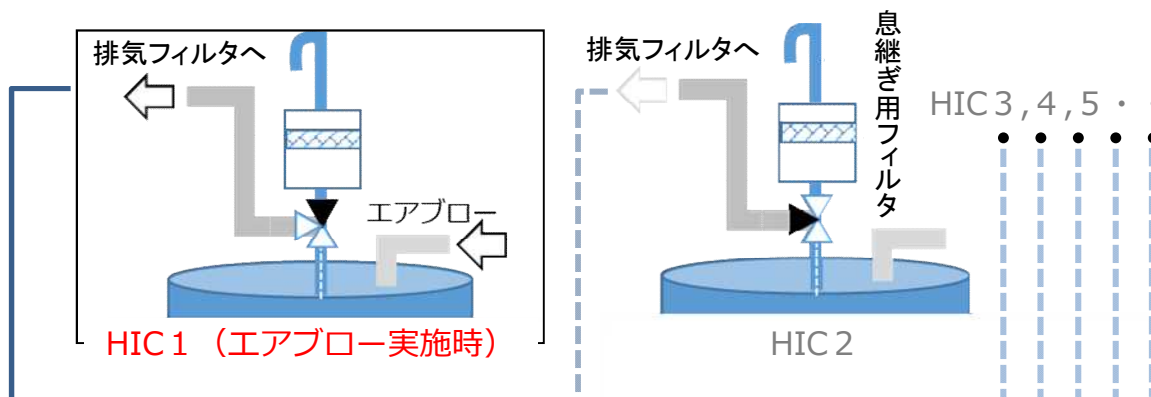
【損傷原因】

- 空気がフィルタ中央付近に集中
- ミストにより差圧上昇

【対策概要】

- ① フィルタ中央付近へのエアブロー集中防止
- ② デミスタによるミスト対策
- ③ エアブローを考慮した大容量化
- ④ 差圧・風量等の状態監視設備の追加
