令和4年10月27日

静岡県富士市比奈 1286 番地の 2
興亜工業株式会社
代表取締役社長 井上 淳

興亜工業株式会社における放射性同位元素の管理区域内での漏えいについて

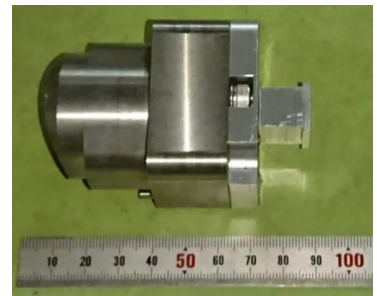
数量 : 37.0GBq

線源寸法 : 幅約 45mm、奥行約 30mm、高さ約 85mm

調査の結果、RI 部品内の線源カプセルの照射膜を押さえるリング内輪のエッジ部の加工に鋭利な部分があり、線源カプセルに封入された 400kPa のクリプトンガスの内圧によってこの部分で照射膜にかかる応力が過剰となったことで破損したものと特定した（下図参照）。

- ・海外 B 社が設計変更を実施し、海外 C 社が製造変更を実施する。
 - ①リング内輪の R 加工を両面に施し表裏の形状差をなくし、組立工程の誤作業リスクを排除する設計変更
 - ②照射膜の膜厚を現在の 2 倍にすることで破損しにくい構造に変更
(変更前：25 μ m 変更後：50 μ m)

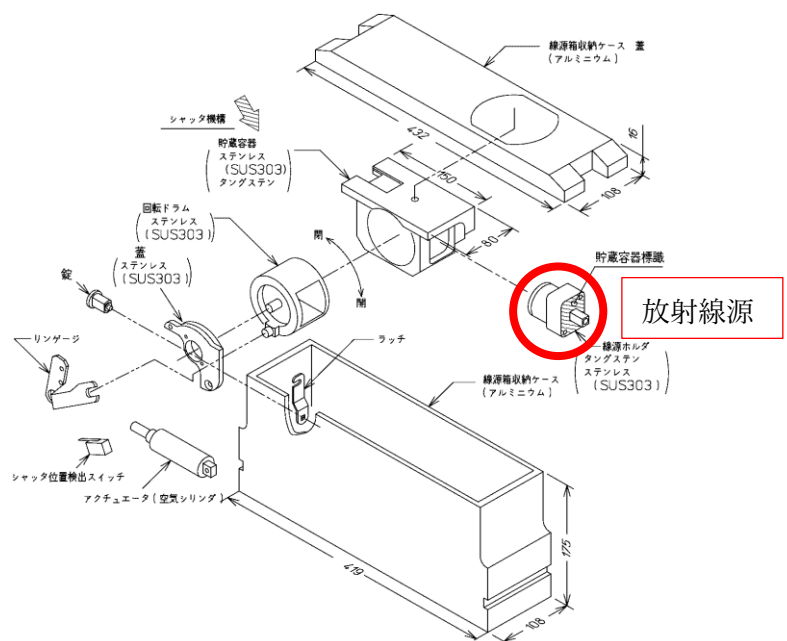
② RI 部品が使用されているセンサの詳細

製品名 : 坪量計

部品番号 : FS4202-2

坪量計の役割 : 紙の重量 (坪量) を非接触で測定する。

センサ寸法 : 幅 432mm、奥行 108mm、高さ 191mm (線源側)

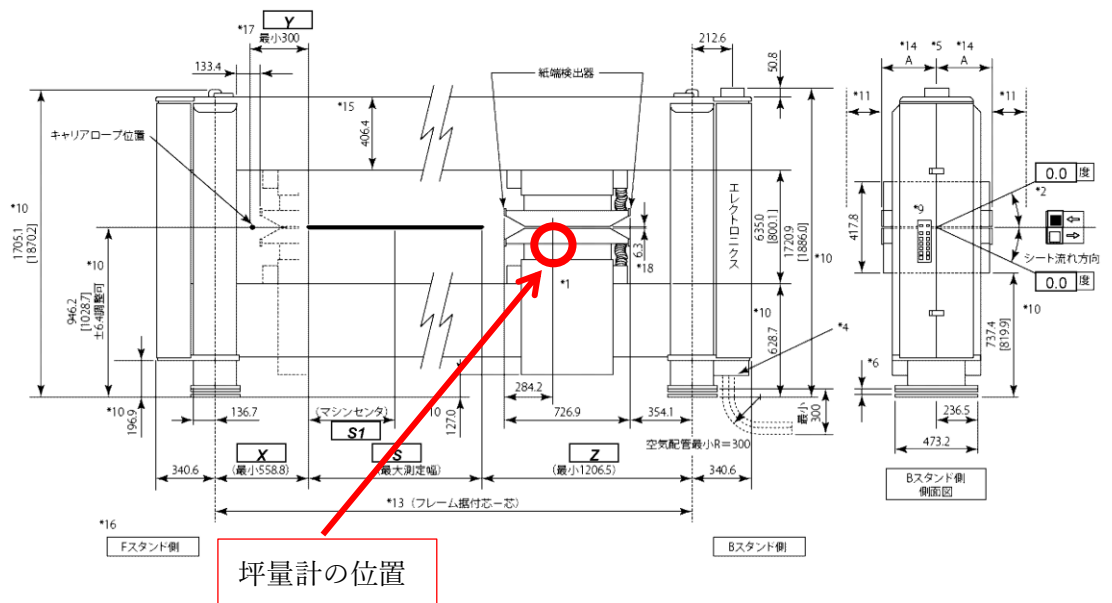
③ 測定装置でのセンサ搭載状態

製品名 : 1200 フレーム

測定装置の役割 : 坪量計を抄紙機内に設置し、かつ紙幅方向に動かすことで製品の品質を流れ方向と幅方向について測定する。

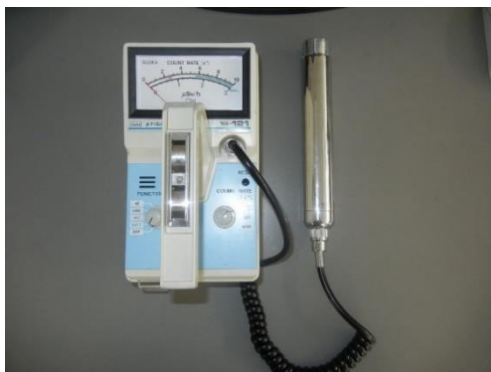
① 使用検出器（GM サーベイメーター）

管理区域外の室内の空気中濃度の評価は 1. 3 のとおりであり、かつ、工場建屋内は換気していることにより漏えいしたクリプトンガスは、拡散し希釈されること、坪量計の異常調査時（1/27 20:00）に下記①により管理区域周辺（下記②の図参照。）の線量を測定した結果、バックグラウンドと同等の測定結果（下記②の表参照。）であることから、管理区域外の作業員の被ばくの可能性はないと考えられる。

アロカ株式会社製
型式 TGS-121
