# 福島第一原子力発電所1号機の 格納容器内部調査から得られた情報 （前半調査とりまとめ）

2022年12月8日

東京電力ホールディングス株式会社

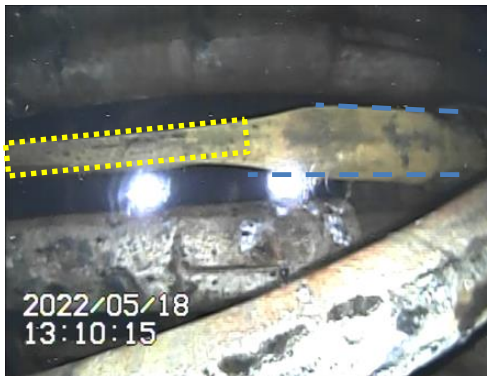
水面より上のRCW配管の状況
