# 1 / 3号機原子炉格納容器の漏洩箇所 の推定 (追加の検討結果)

2023年2月20日

東京電力ホールディングス株式会社

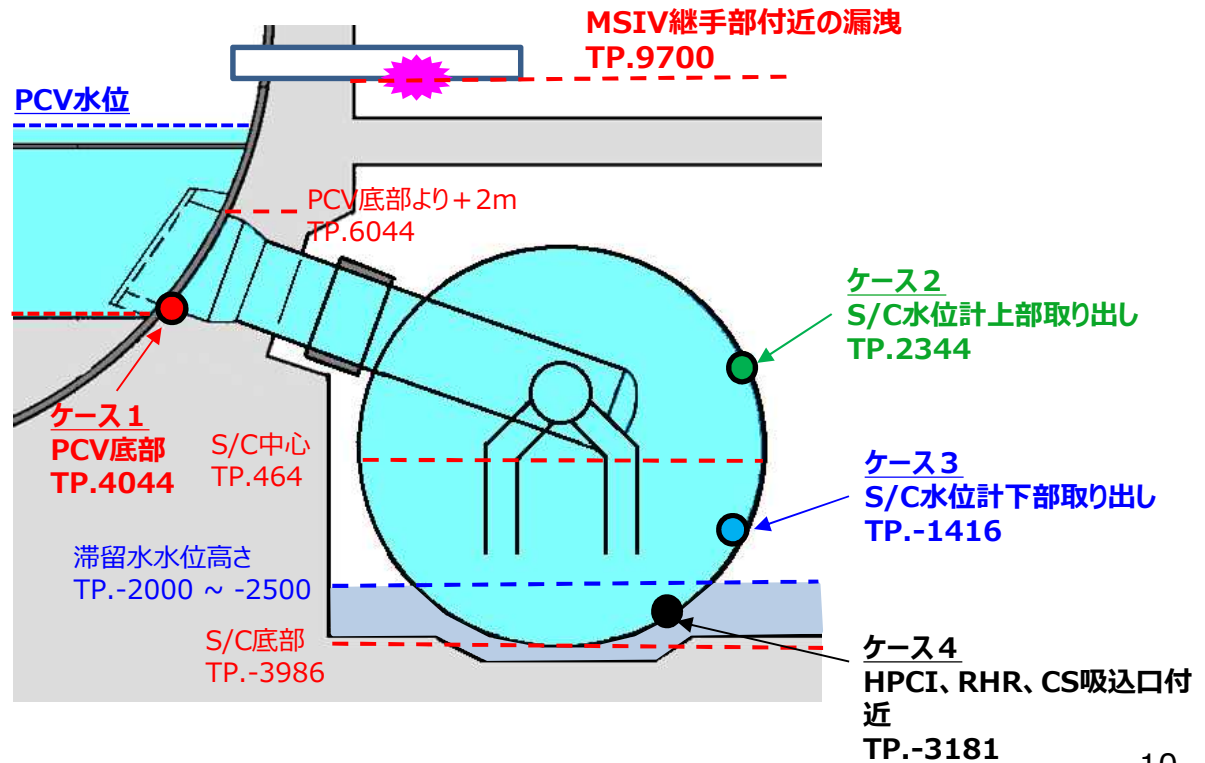
## 3号機の漏洩箇所・漏洩面積の評価について

- 実績PCV水位を基に、仮定した漏洩高さ・漏洩面積を仮定し、再現性確認を実施した

- PCV上部（MSIV継手部付近）の漏洩量については不確かさがあることから、MSIV継手部付近の漏洩高さ（TP.9700付近）を下回った時期で実施（2022年3月の地震、6月の原子炉注停止試験後の漏洩状況を推測）
- PCV水位と注水量が安定していた時期について、漏洩高さ・漏洩面積を仮定し、短期トレンド（1ヶ月程度）で評価を行い、長期トレンドに引き延ばして傾向を確認

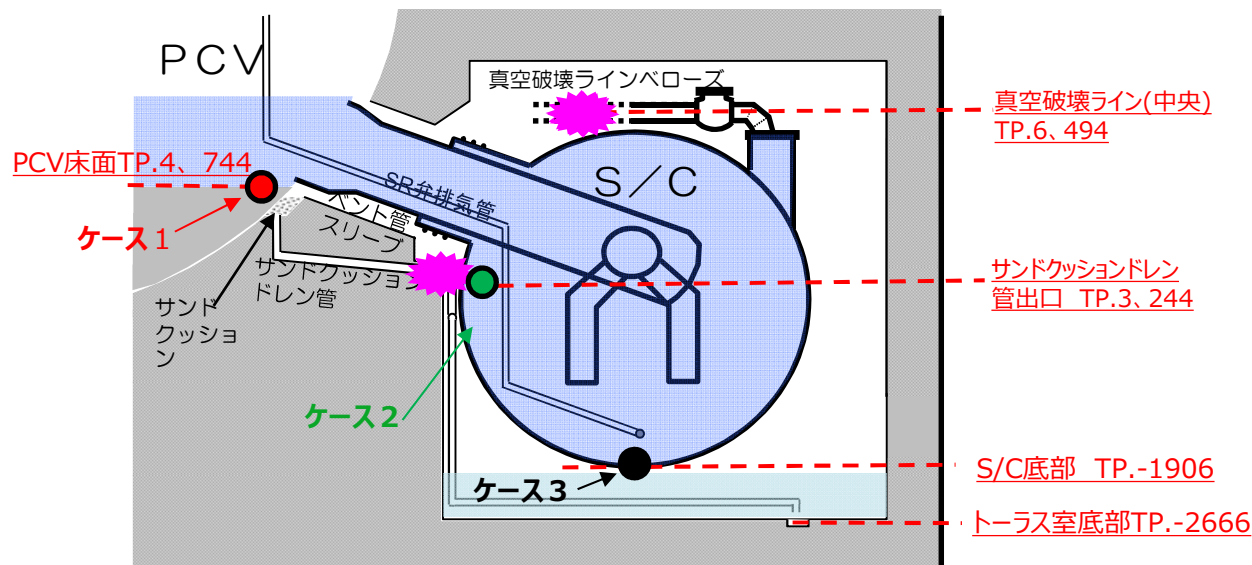
- ・確認されている漏洩箇所（真空破壊ラインベローズ、サンドクッションドレン管の配管外れ箇所）に加えて、さらにPCV床面またはS/Cに1か所の漏洩（不明箇所）を仮定
- ・各漏洩高さにおいて、実際のPCV水位(接点式レベルスイッチ等)を概ね再現するような漏洩面積※を推定

※ サンドクッションドレン管の配管外れ箇所については、配管からの漏洩であり漏洩量が少ないことから、調査時の漏洩量:0.15m<sup>3</sup>/hから、漏洩面積:0.055cm<sup>2</sup>で一定と設定

✱ 既に調査で確認されている漏洩高さ     
 ○ PCV床面またはS/C（不明箇所）の漏洩高さの設定（3ケース）

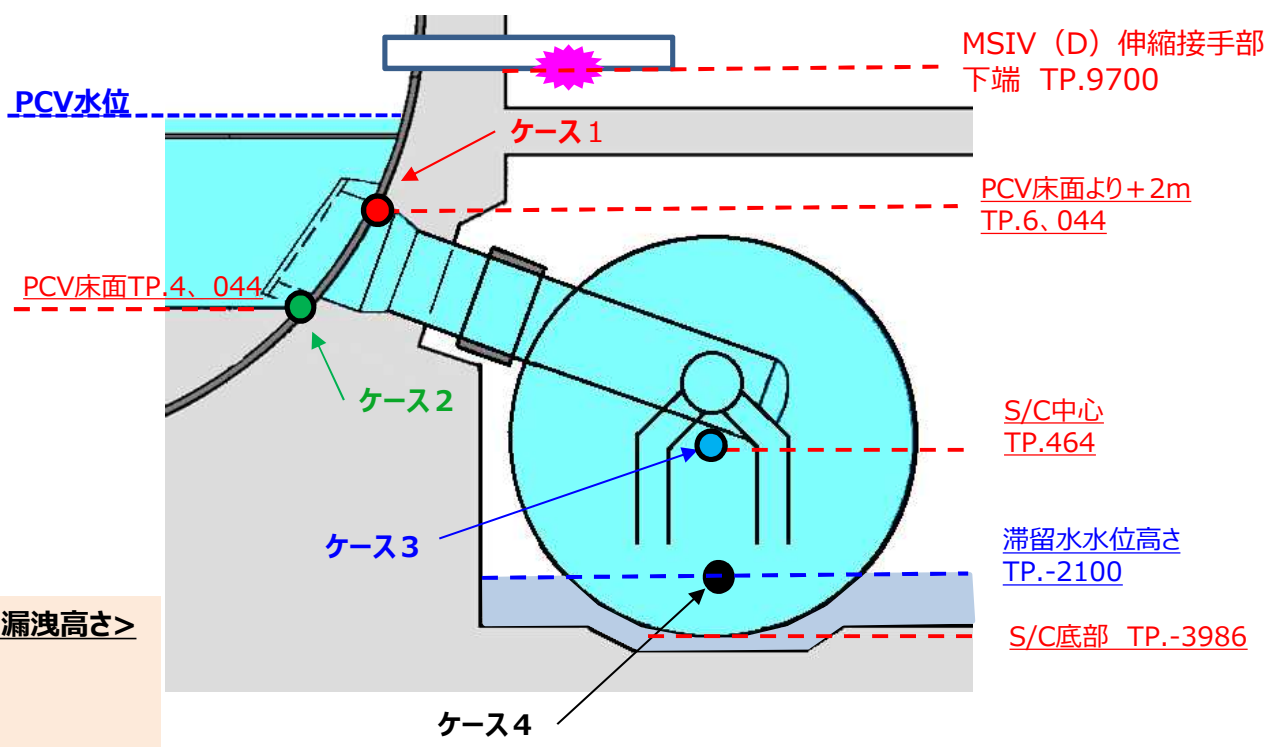
- <仮設定したPCVまたはS/C（不明箇所）の漏洩高さ>**
- 以下の4ケースを設定
- ケース1 PCV床面より+2m
  - ケース2 PCV床面
  - ケース3 サプレッションプール中心
  - ケース4 滞留水水位高さ

- 既に調査で確認されている漏洩高さ
- PCVまたはS/C（不明箇所）の漏洩高さの設定（4ケース）
