TVFにおける固化処理状況について

令和5年3月16日

日本原子力研究開発機構 (JAEA)

2. 主電極間補正抵抗の低下に係る原因調査

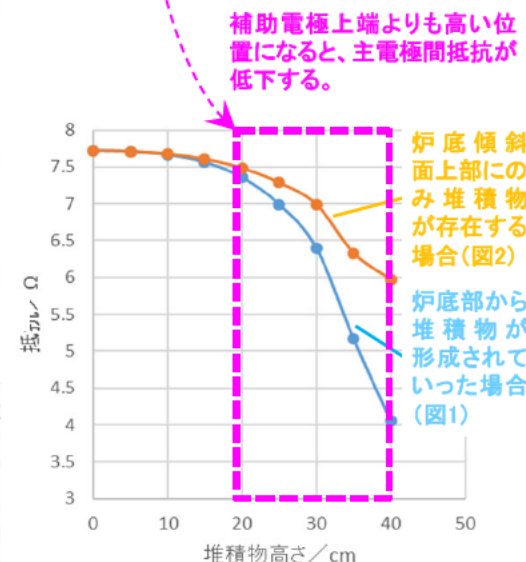
【図2 炉底傾斜面上部(補助電極上端よりも上部)にのみ堆積物が存在する場合の解析結果】

- ✓ 炉底傾斜面にどの程度まで堆積物が形成される(溜まってくる)と主電極間抵抗に影響してくるのか確認するため、堆積物の炉底からの高さを変えて感度解析を行った。
- ✓ この結果、**補助電極上端よりも上部まで堆積物が形成されると、主電極間抵抗が低下**する(影響が大きくなる)ことが示唆された(図1)。また、炉底傾斜面上部(補助電極上端よりも上部)にのみ堆積物が存在した場合であっても、主電極間抵抗が低下することが確認された(図2)。

- ↓
- ✓ 主電極上端より上部の東西側壁面(垂直部)に確認された堆積物は運転初期から主電極間電流を大きくさせた主要因ではなく、**炉底傾斜面上部(補助電極上端よりも上部)の範囲に主電極間抵抗を低下させる通電経路が存在**している可能性がある(図3)。

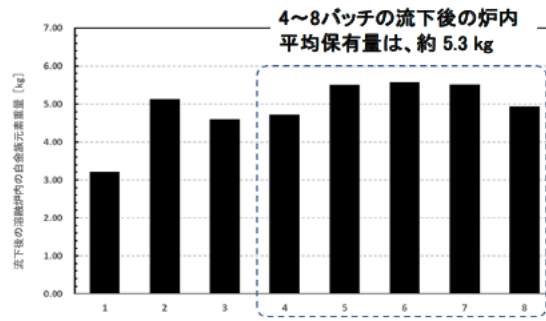
流下後の溶融炉内白金族元素重量
(2号炉コールド作動試験データ)

- ・溶融ガラスを約120kg流下したところで流下が途中停止した(通常300kg流下)。
- ・残り180kgを流下するために、再度、炉底加熱を行い、流下を試みたが、同様に流下が停止したことから、一旦保持運転(炉底低温運転)に移行した。
⇒ 残り180kgの流下で拔出される白金族元素(約1.6 kg)が炉内に残り、約6.9kg(約5.3kg + 約1.6 kg)の白金族元素の一部が炉底部及び炉底傾斜面に沈降・堆積した。

白金族元素重量は、流下重量等で補正した値

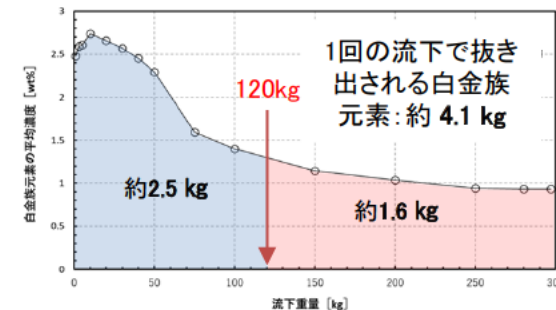
流下重量と白金族元素濃度の関係
(2号炉コールド作動試験データ)

流下の途中停止により、残り180kgの流下で拔出される白金族元素(約 1.6 kg)が炉内に残り、19-1CP終了時には、最終的に炉内に約6.9 kg(約5.3 kg + 約1.6 kg)の白金族元素を保有する状態となった。

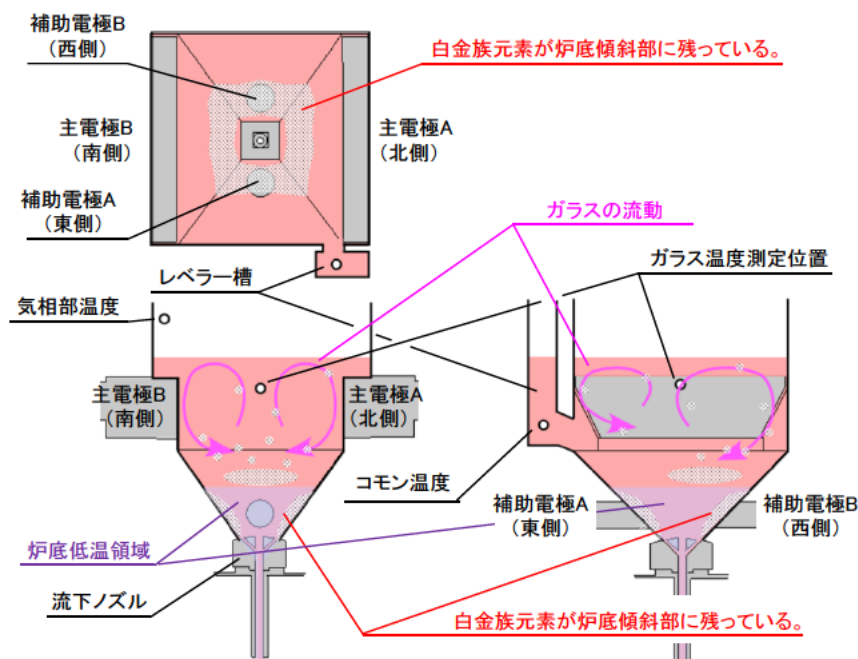
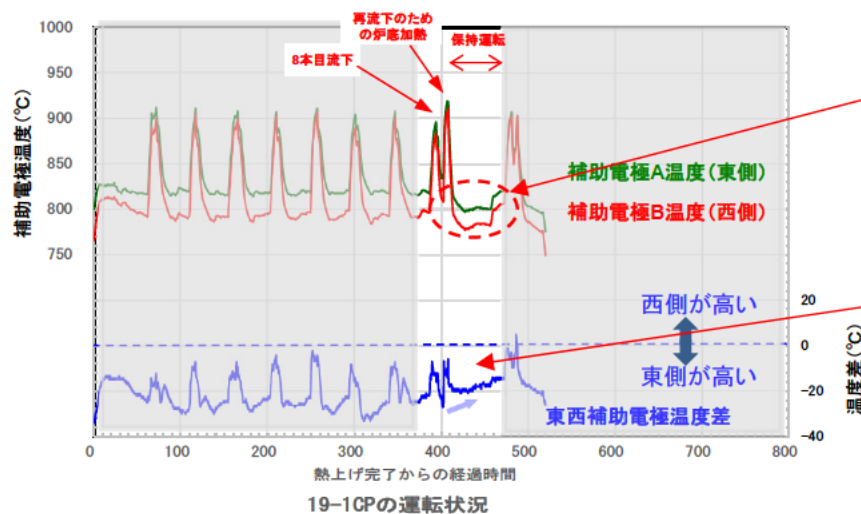
【流下途中停止後の保持運転(炉底低温)時の炉内推定イメージ】

- ✓ 再流下のための炉底加熱後の保持運転では、炉底低温運転ができています。
- ✓ 8本目の流下(途中停止)とその次の炉底加熱後、西側と東側の補助電極温度差が小さくなっていることから、西側に多く堆積したものと推定した。

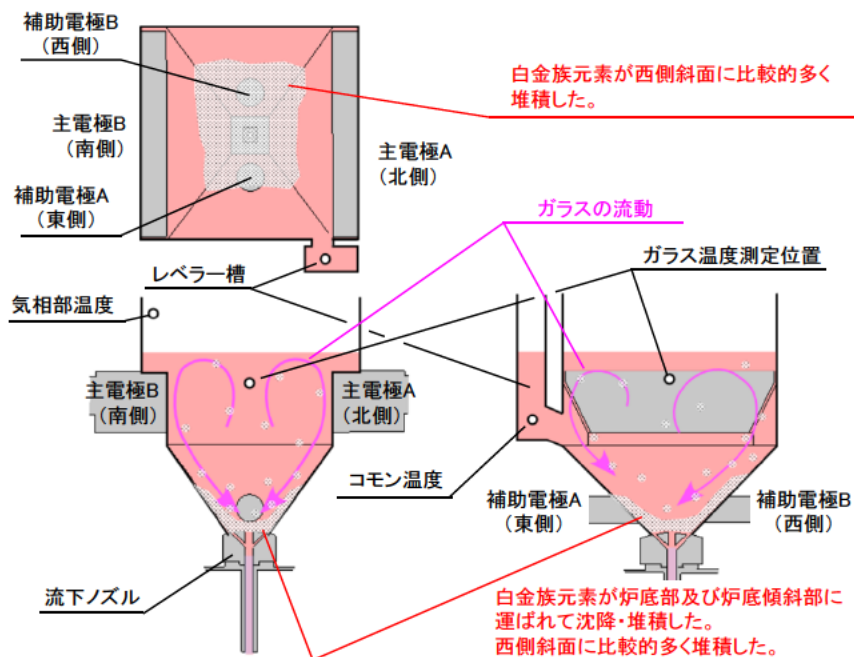
【再流下のための炉底加熱時の炉内推定イメージ】

- ・保持運転後、再流下のための炉底加熱を2回行った。
- ・炉底加熱のガラスの流動により、ガラス中の白金族元素が炉底部及び炉底傾斜部に運ばれて沈降・堆積した。

- ・再流下では開始直後に流下停止事象が発生し、数kgしか流下ができなかったため、炉底部及び炉底傾斜面に沈降・堆積した白金族元素を抜き出すことができず、炉底部及び炉底傾斜面に残った。
- ・西側の補助電極温度が上昇していることから、西側炉底傾斜面に白金族元素が多く堆積した。

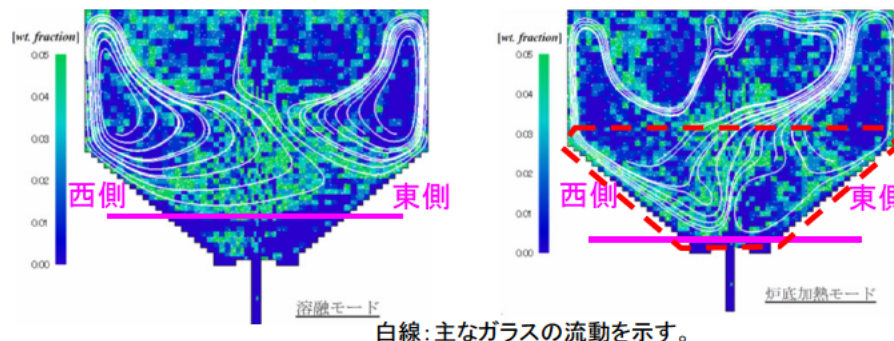
炉底低温運転時の流動
(炉底ガラス温度: 830°C)

炉底部のガラス温度を上げた場合の
流動(炉底ガラス温度: 1000°C)

炉底部を加熱することにより、炉底部までガラスの流動が達し、粒子が炉底部及び炉底傾斜面の全体に運ばれる。

炉底加熱を繰り返したことにより、炉内に保有する白金族元素は炉底部全体に運ばれ、多くの白金族元素が炉底傾斜面に沈降、堆積した。

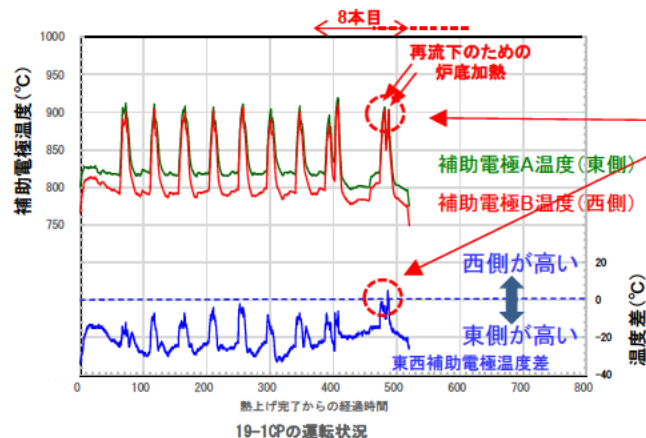
- ✓ 運転開始から補助電極温度は、東側の方が高かったが、再流下のための炉底加熱時に西側の補助電極温度が上昇して温度差がなくなった。
- 炉底加熱時の主電極-流下ノズル間通電の電流は、電気抵抗が低い西側傾斜面の堆積物に流れ、西側の補助電極温度が上昇する。

東側より西側炉底傾斜面に多くの白金族元素が堆積していることから、炉底加熱時の主電極-ノズル間電流が西側に流れやすくなり、西側の補助電極温度が昇温した。
