# ALPS処理水希釈放出設備 B群循環攪拌運転時のA群タンク水位低下事象の原因及び対策

2023年4月14日

東京電力ホールディングス株式会社

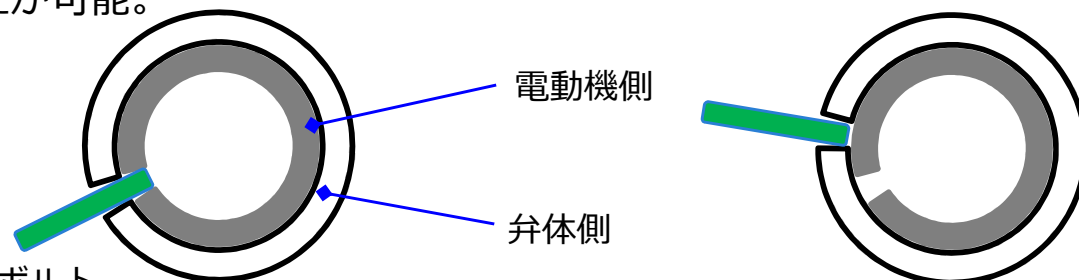
写真1 弁全体

- 当該MO弁はスプリングリターン方式のバタフライ弁であり、“開”は電動、“閉”はバネにより動作。
- また、電動機側と弁体側の駆動軸を結合するカップリングボルトの締め込みを緩め電動機側のキー溝から分離することで、手動操作への切り替えが可能。

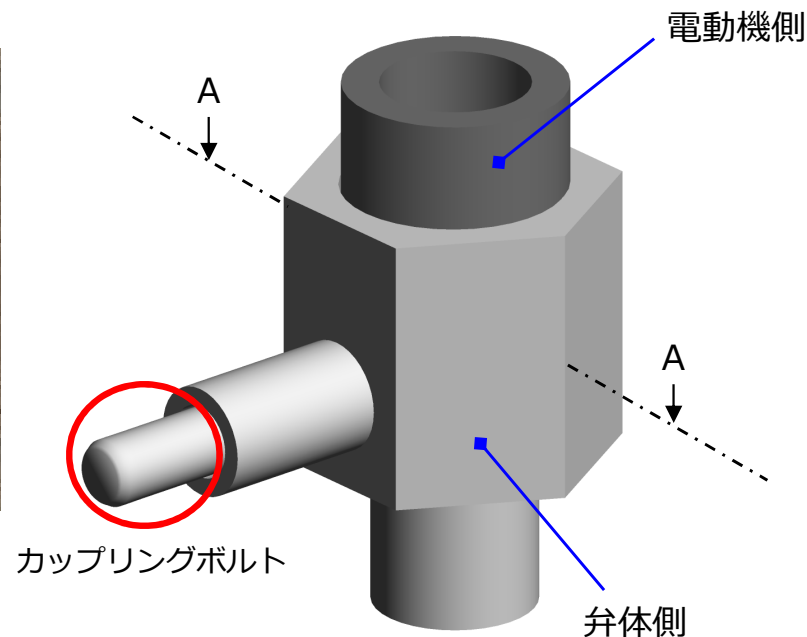
カップリング部概略図

※写真は100A 対象弁は200A（駆動部は200Aも同一機構）

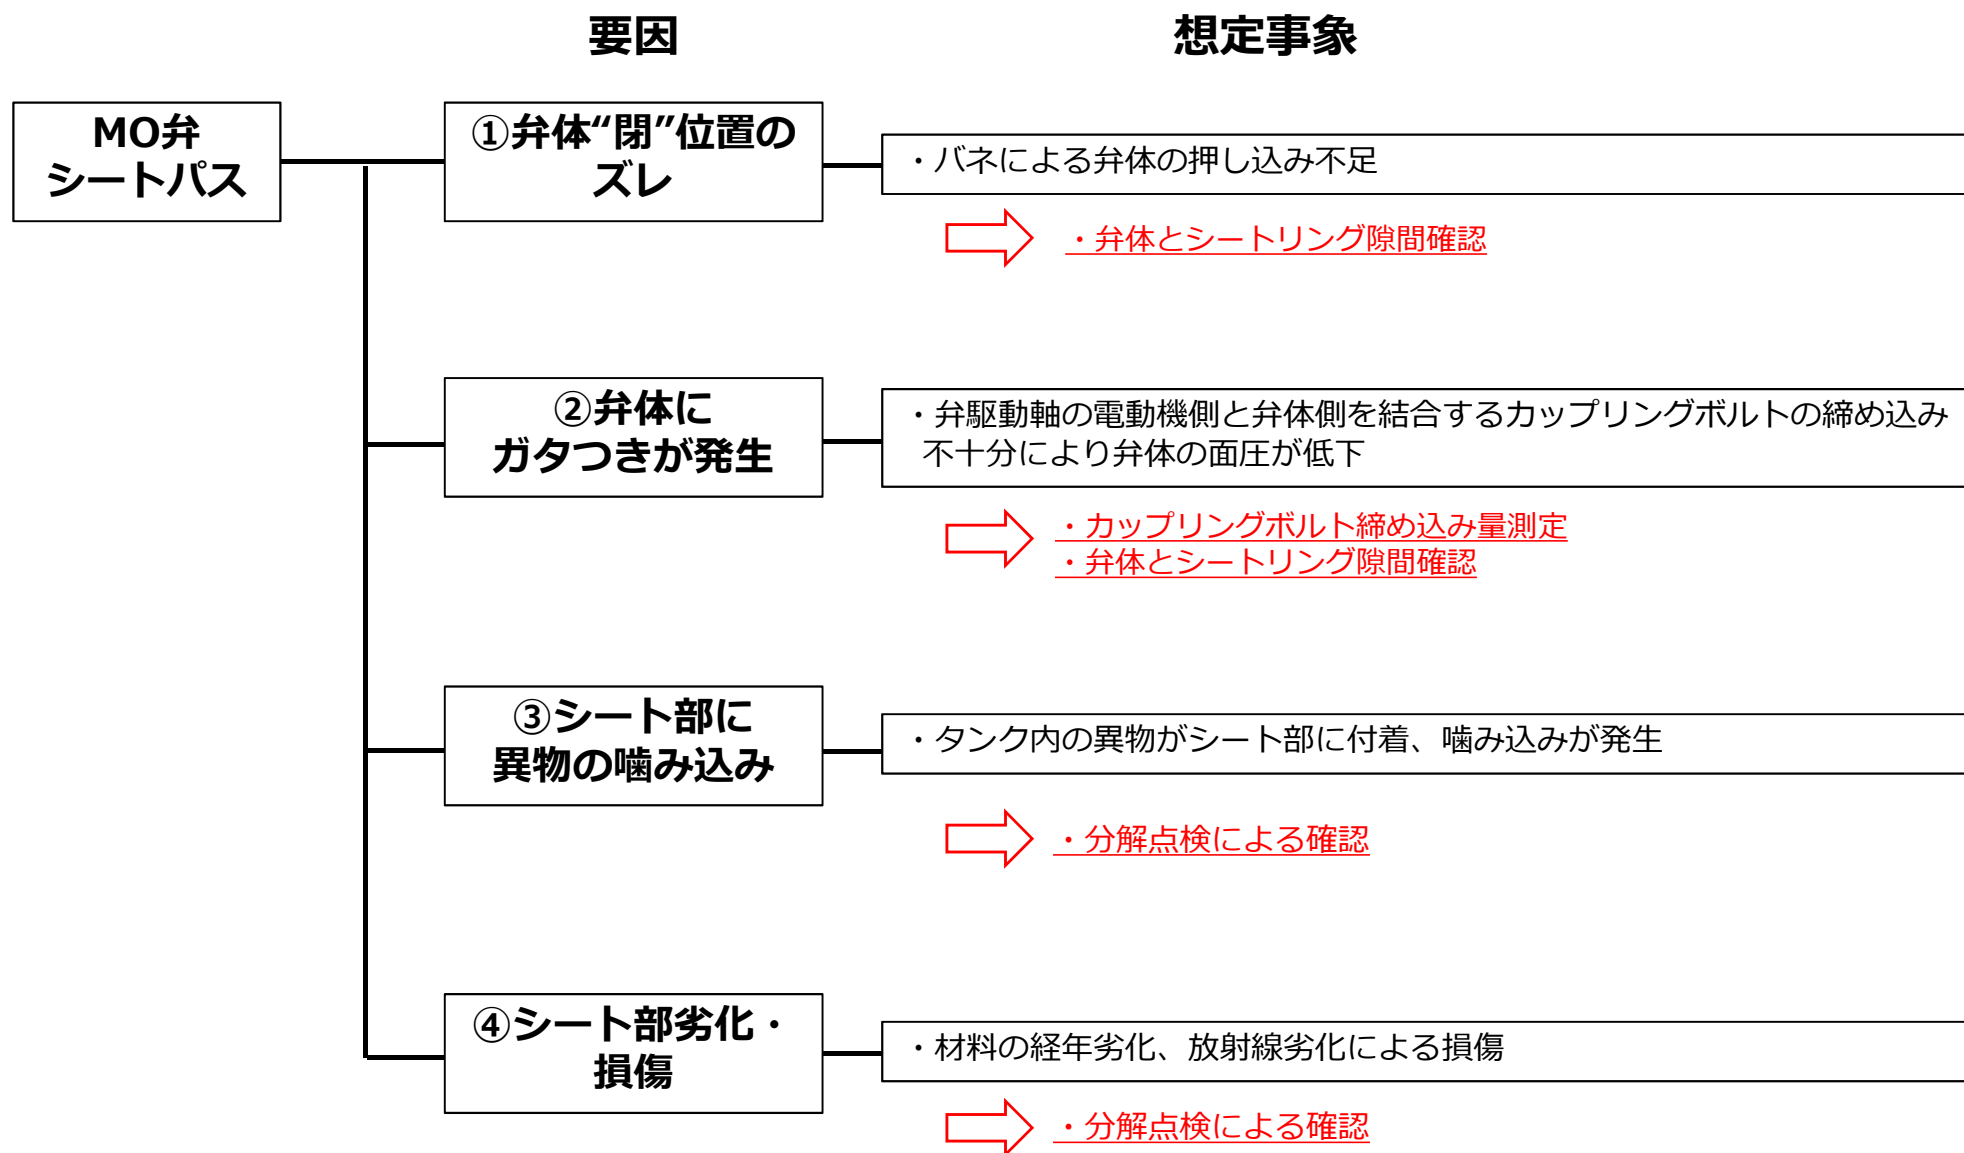
# MO弁シートパスの要因分析 (FTA)

- ボルト調整により全閉位置になったことから要因①「弁体“閉”位置のズレ」の可能性はなく、要因②「弁体にガタつきが発生」の可能性あり。

- 異物の噛み込み、弁体・シート部に有意な劣化・損傷がなかったことから、要因③「シート部に異物の噛み込み」、要因④「シート部劣化・損傷」の可能性はない。

【シートパスの原因】 カップリングボルトの締め込みが十分でないと電動機側と弁体側の駆動軸に遊びが生じ、弁体に十分な面圧が確保できずシートパスが発生。

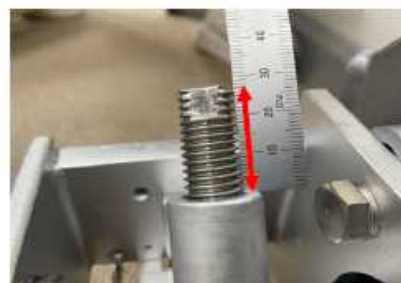
1.弁点検	<p>c.電動解除ボルトに合いマークをつける。</p> <ul style="list-style-type: none"> <li>・漏えい確認の終了したMO弁の電動解除ボルトに合いマークをつける。</li> <li>・合いマークをつけ終えたMO弁の保護カバーを復旧する。</li> </ul>

- カップリングボルト締め込み時の注意事項について、施工要領書へ反映。
- カップリングボルトの突き出し長さ許容値を記載。

弁口径	許容値(mm)																				
200A	29.5 ± 2.0																				
150A	29.6 ± 2.0																				
100A	17.4 ± 2.0																				
弁口径	スパナ二面幅(mm)																				
200A	11																				
150A	11																				
100A	10
